## **ANEXO III**

**(FICHAS DE LA 1 A LA 56)**

# **CATALOGO DE PATRIMONIO ETNOGRÁFICO MUNICIPAL**

**CATALOGO MUNICIPAL DEL PATRIMONIO  
ETNOGRAFICO NORMAS SUBSIDIARIAS DE FIRGAS**

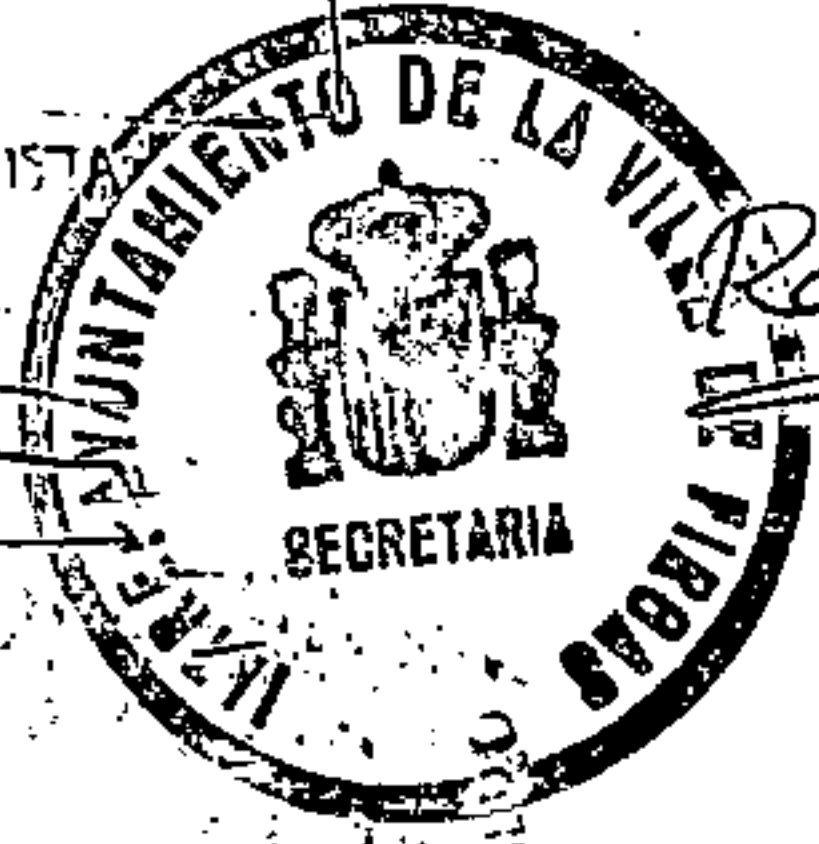
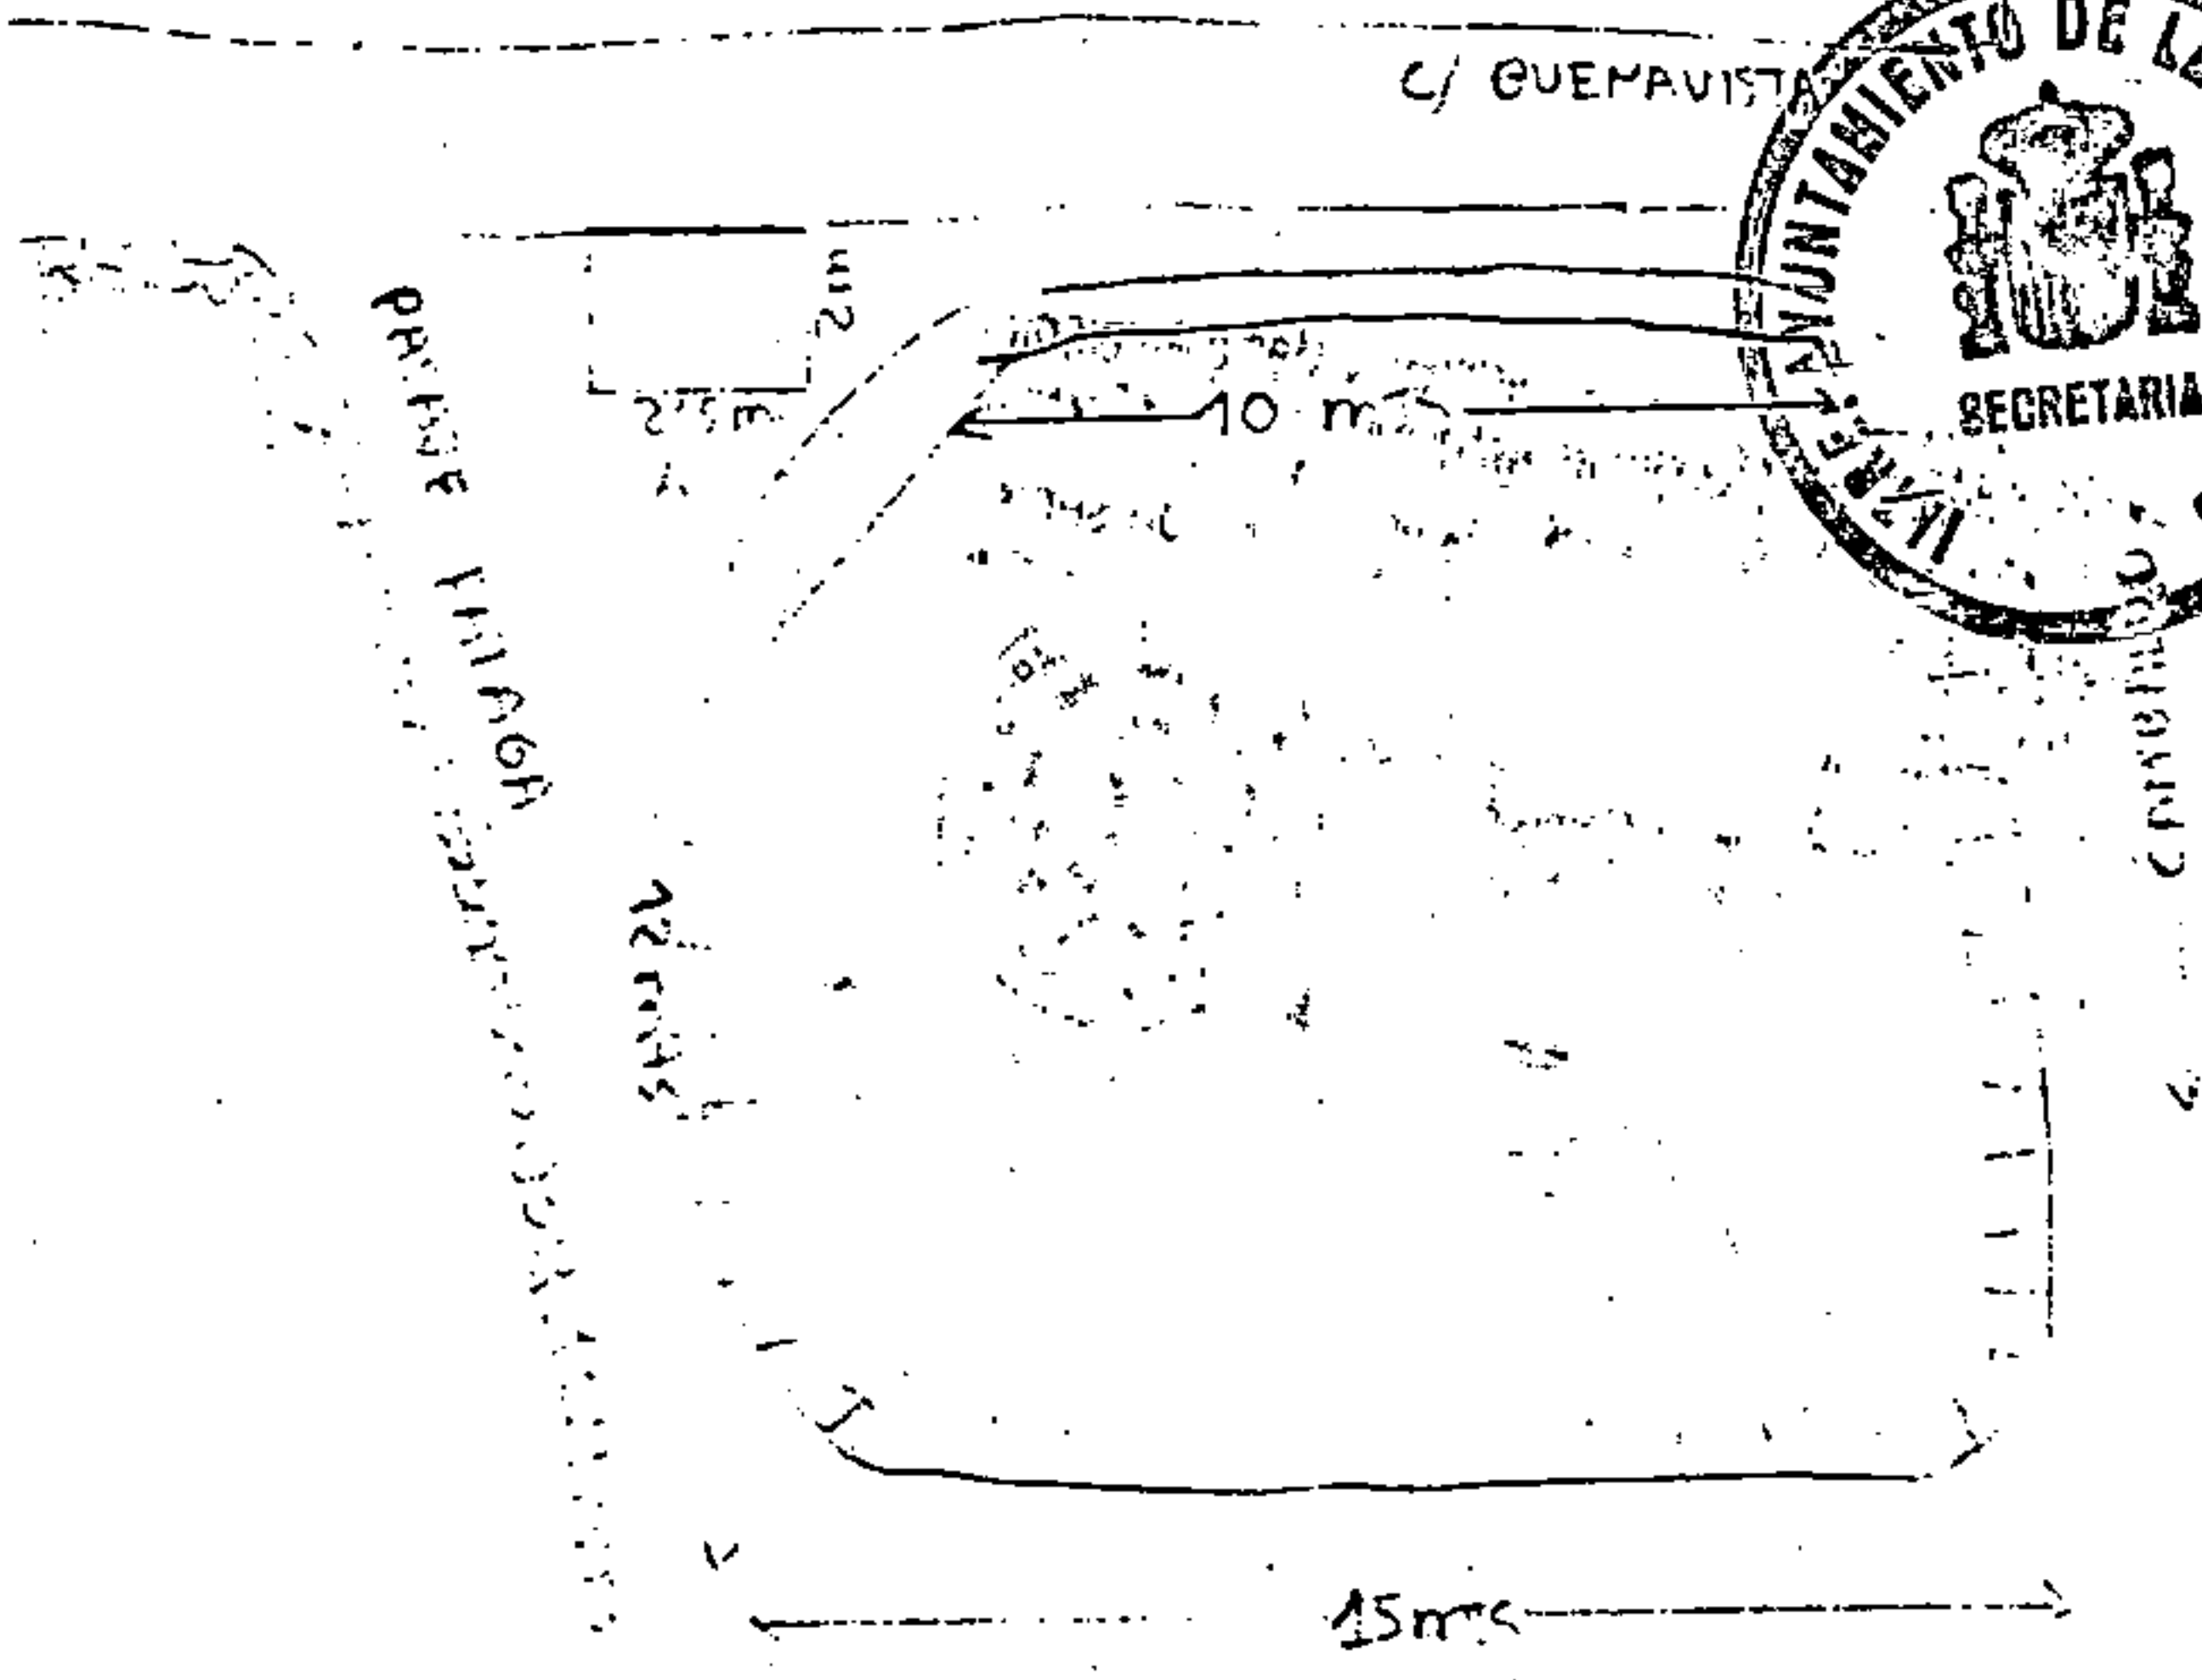
Nº DE FICHA: 2

ALBERCON Y CASILLA DE AGUA

ESTADO DE CONSERVACIÓN:  
REGULAR

Alteraciones antrópicas: vertido de basuras, valla metálica alrededor y añadido de hormigón en algunos lados. Faltan ladrillos en la casilla de agua, tiene una puerta metálica y un poste de la luz. Alteraciones naturales: Colonización vegetal y tierra en su interior y basura alrededor de la casa del agua.

**DESCRIPCIÓN:** Albercon de planta cuadrada construido en piedra de cantería, piedra volcánica y argamasa de cal y arena, su muro tiene 1,50 mts. de ancho. La casilla de agua tiene planta rectangular y esta hecha de ladrillos.

**SUGERENCIAS:** Limpieza y restauración del albercon, reparar los ladrillos caídos en la casilla de agua. Limpiar la basura alrededor de la casilla de agua.

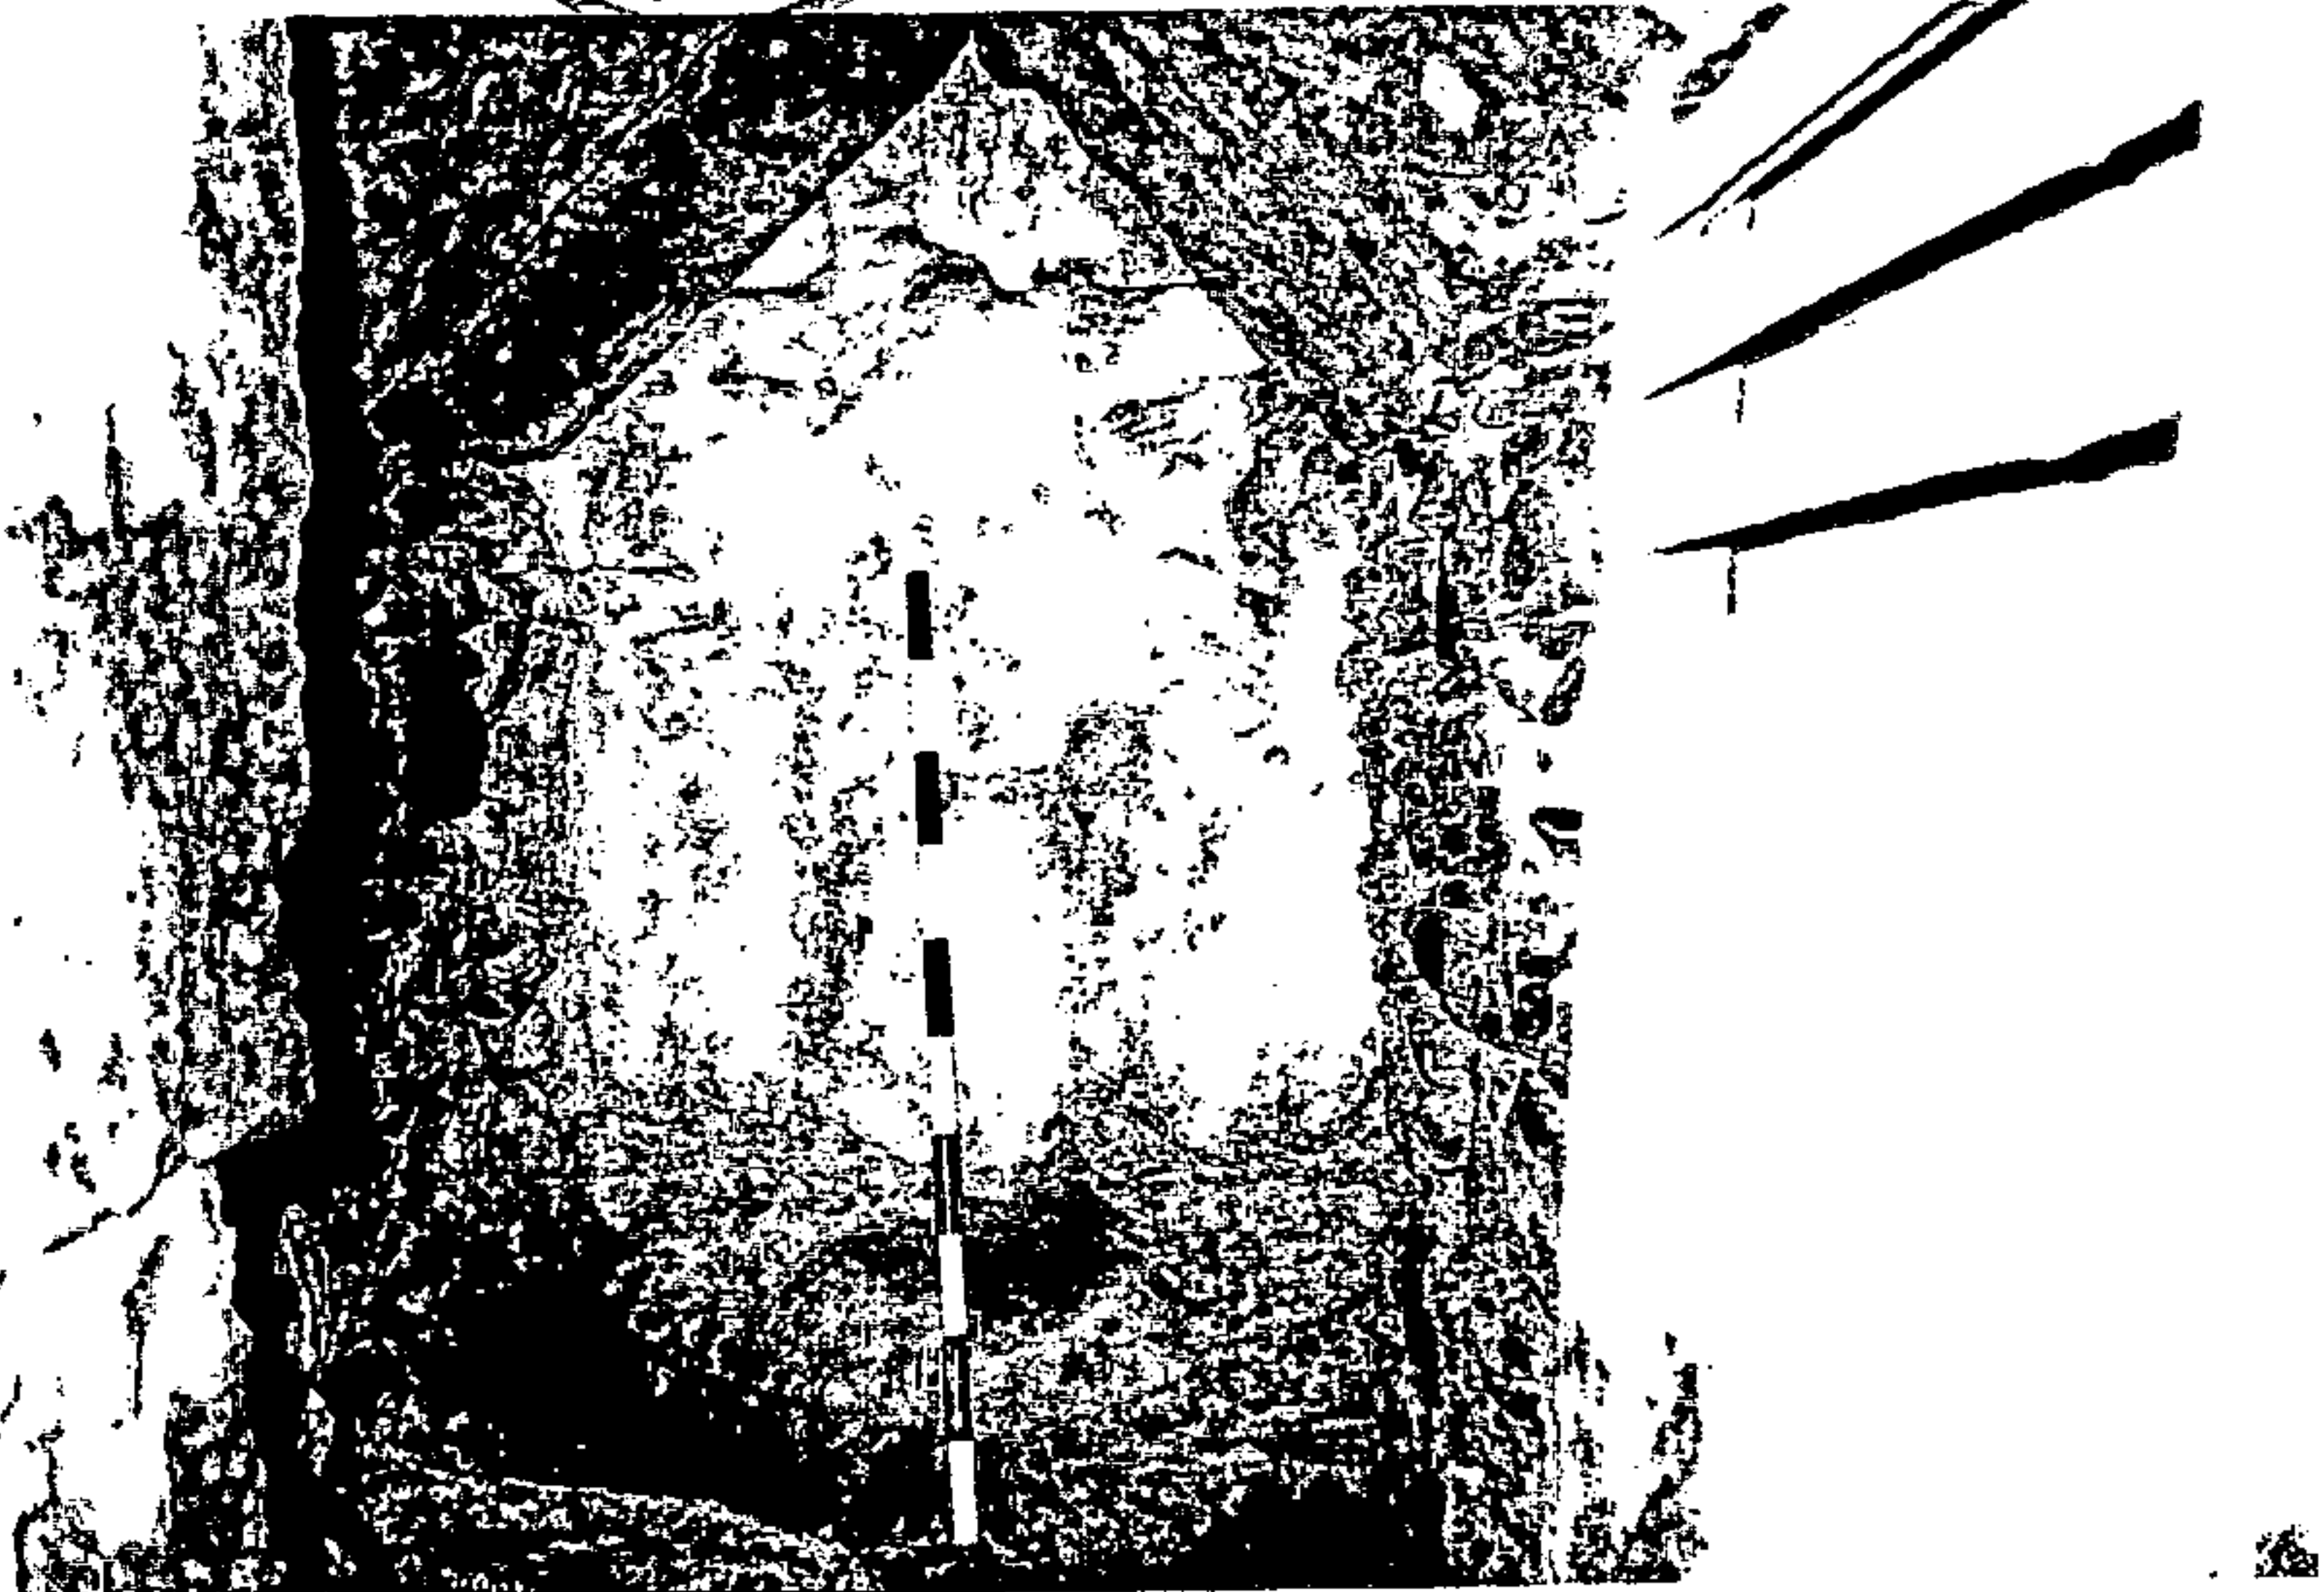
Nº DE FICHA: 3

ESTADO DE CONSERVACIÓN:

BUENO

Alteraciones antrópicas: tuberías, basuras, vallas y pista de tierra adosada.  
Alteraciones naturales: caídas de muros y colonización.

**DESCRIPCIÓN:** Estanque de planta trapezoidal, para su realización se aprovecho la roca y la topografía; así parte de su estructura se conforma de roca madre y la otra por un muro de piedra. Tiene dos cantoneras en su cara norte, las cuales encausan el agua de las acequias que lo bordean.

**SUGERENCIAS:** Se sugiere la limpieza interior de basuras, tierra y vegetación, así como de la acequia y cantoneras exteriores. También es necesario el arreglo de una pequeña sección del muro.

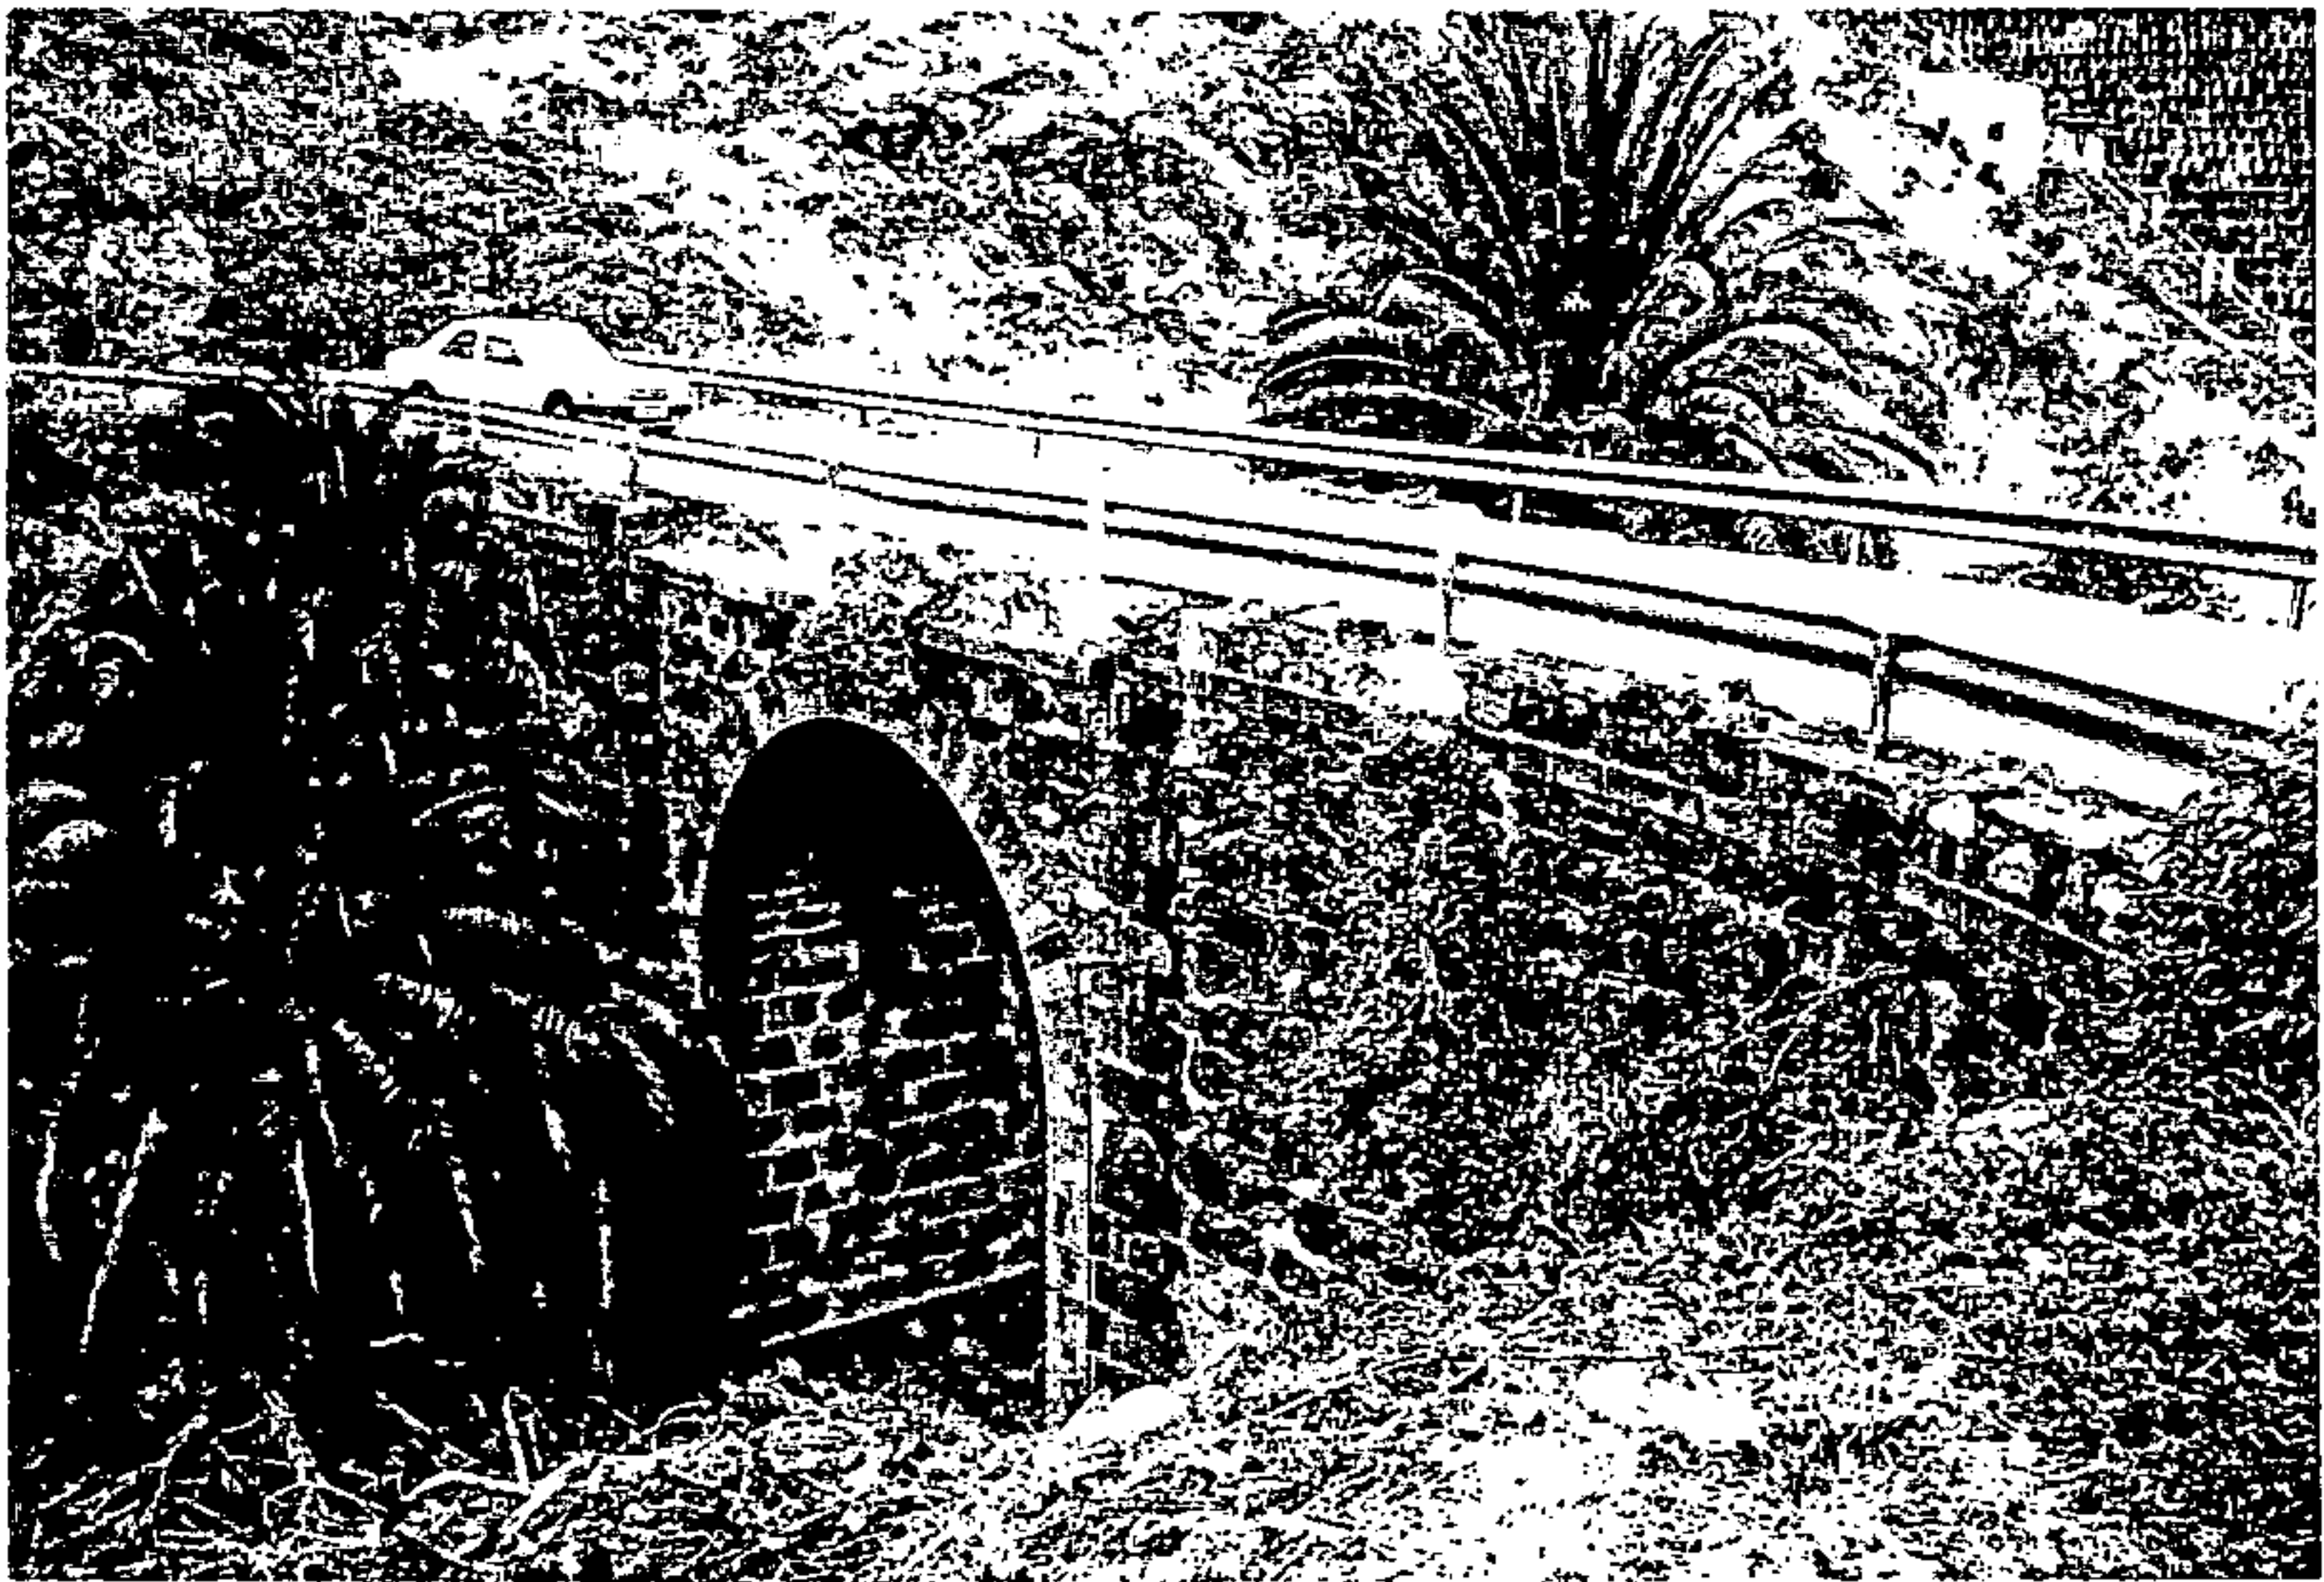
Nº DE FICHA: 4

ESTADO DE CONSERVACIÓN:  
BUENO

Alteraciones naturales: recolonización vegetal en los alrededores y fondo del barranco que impiden ver bien el puente. Alteraciones antrópicas: Se ha supuesto un manto de asfalto por la carretera y una barrandilla metálica.

**DESCRIPCIÓN:** Puente con arco de medio punto en piedra de cantería. El vano del hueco mide unos 4 metros de ancho y 7 de altura, arcos exteriores y dos primeras hileras interiores hechas de piedra de cantería labrada cogida con argamasa de cal y arena.

**SUGERENCIAS:** Limpiar el interior del hueco del puente y los alrededores. Cambiar el vallado para armonizarlo con el entorno.

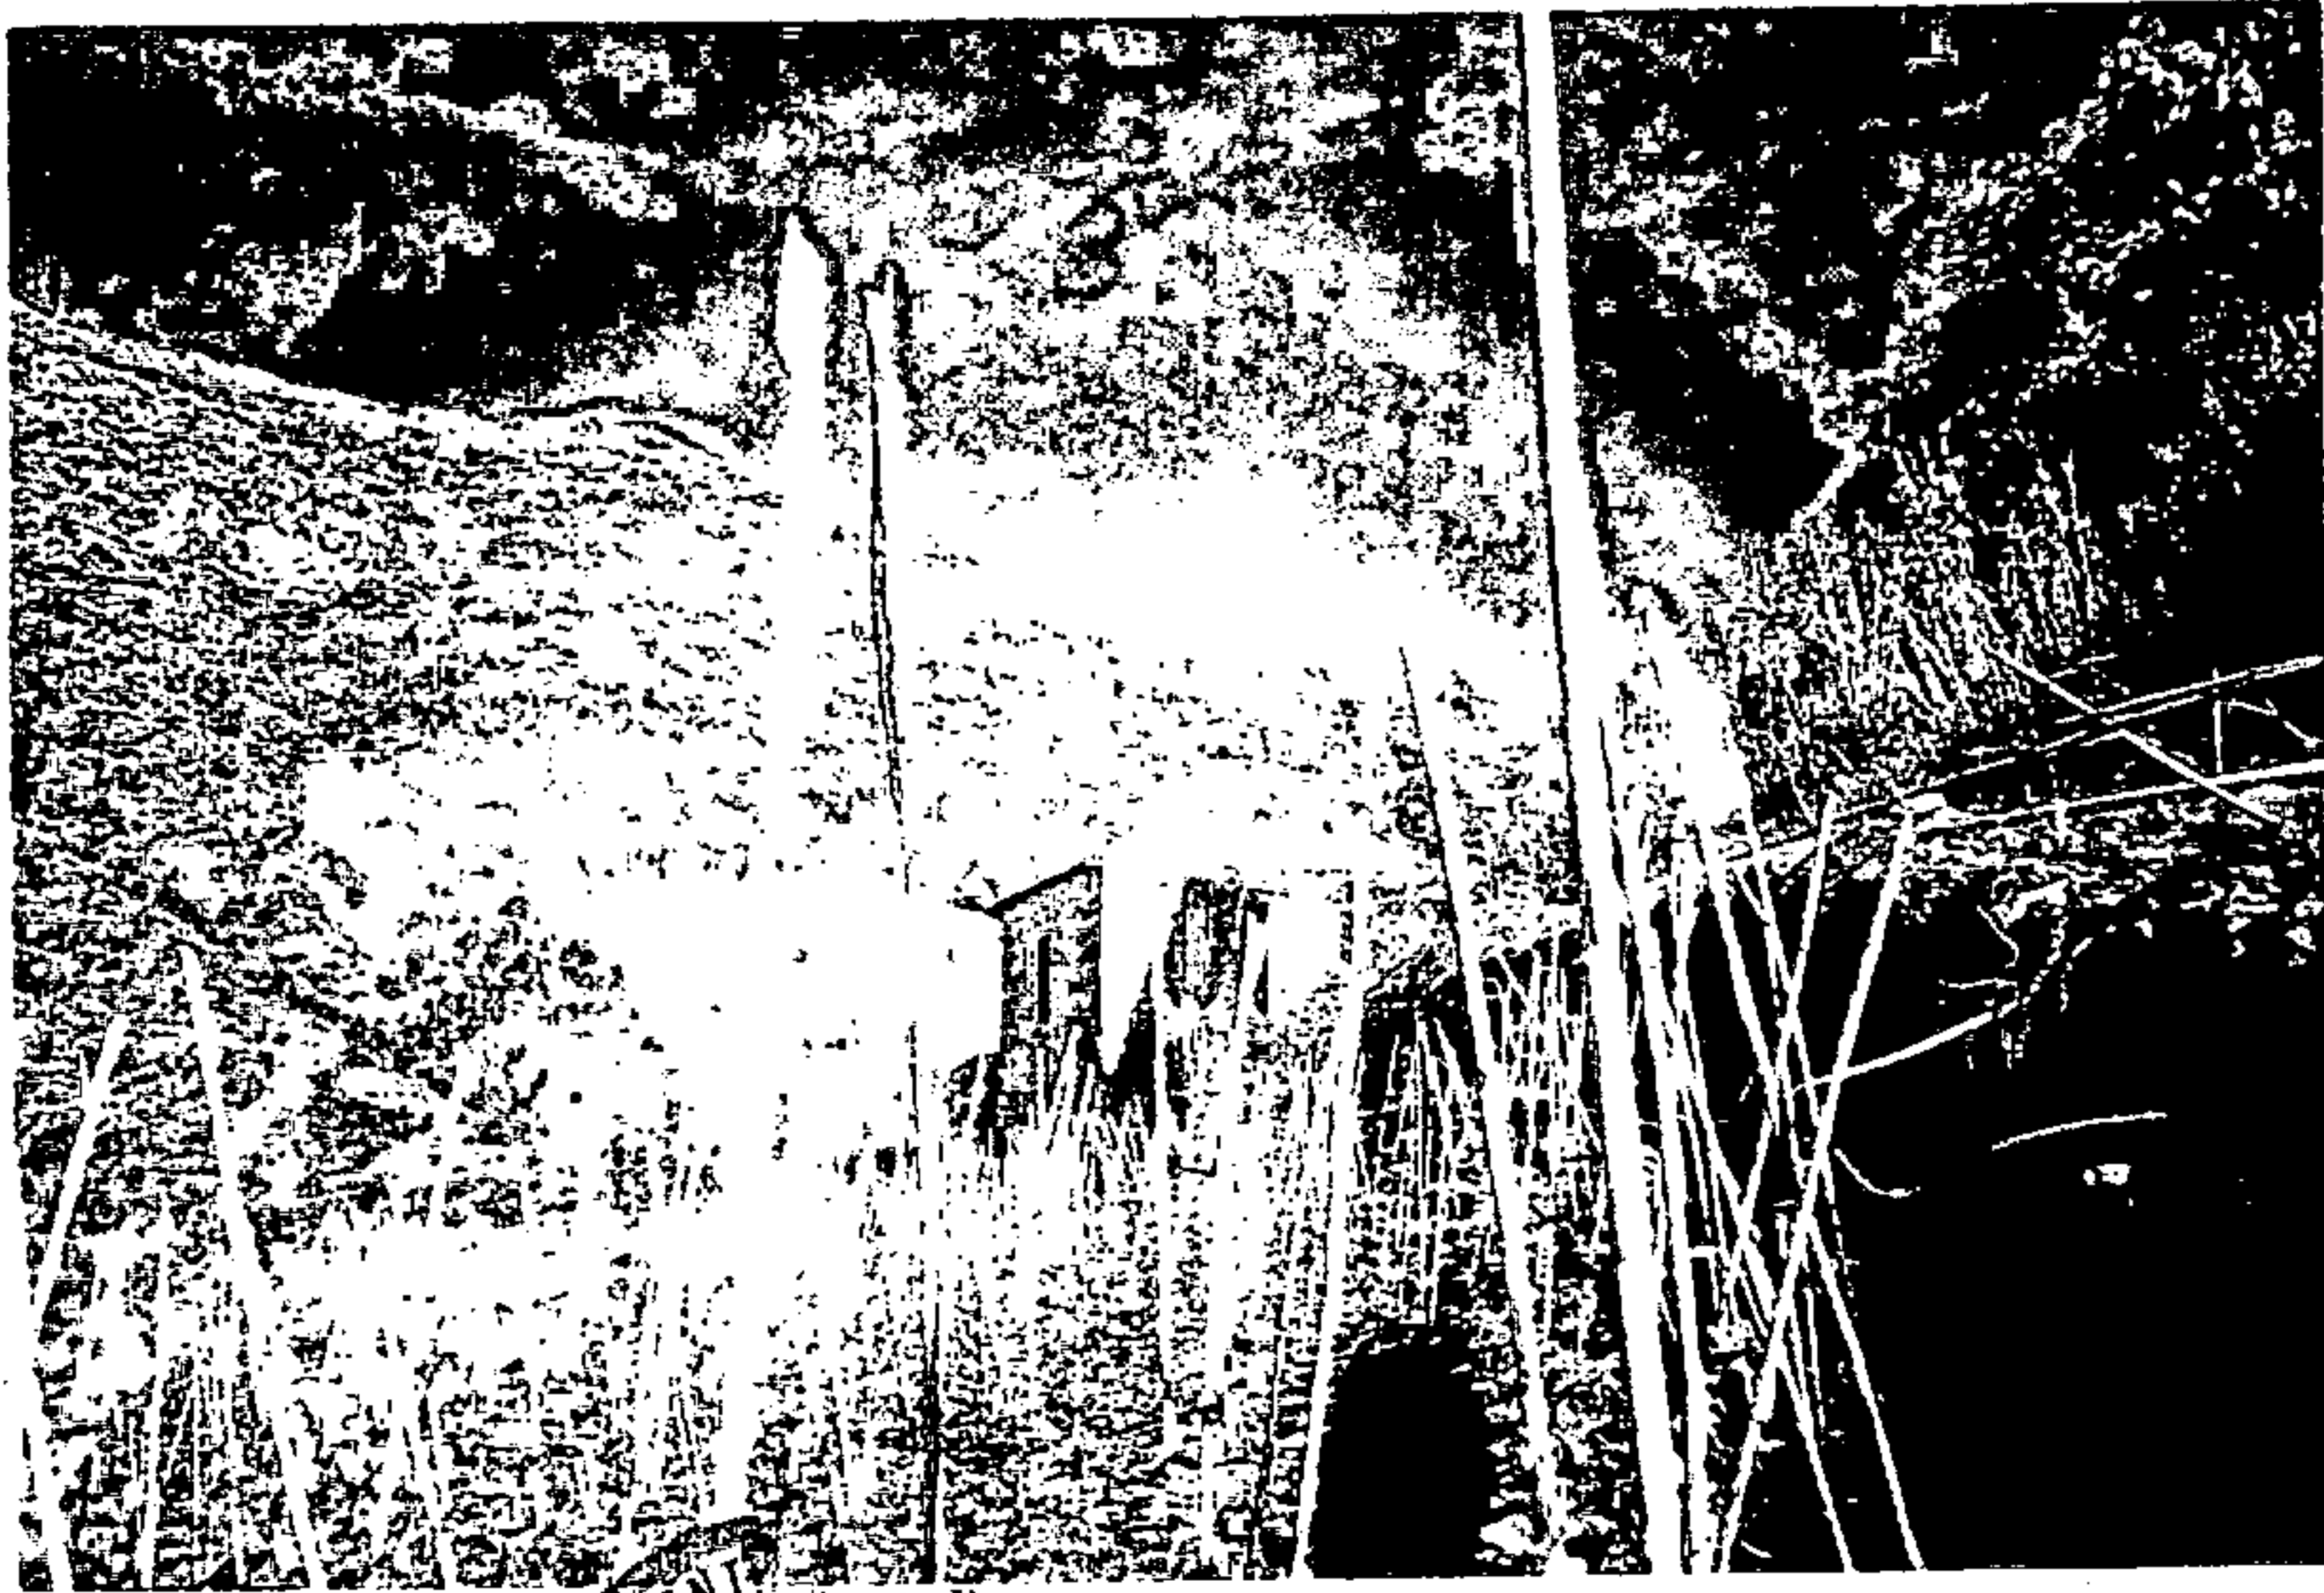
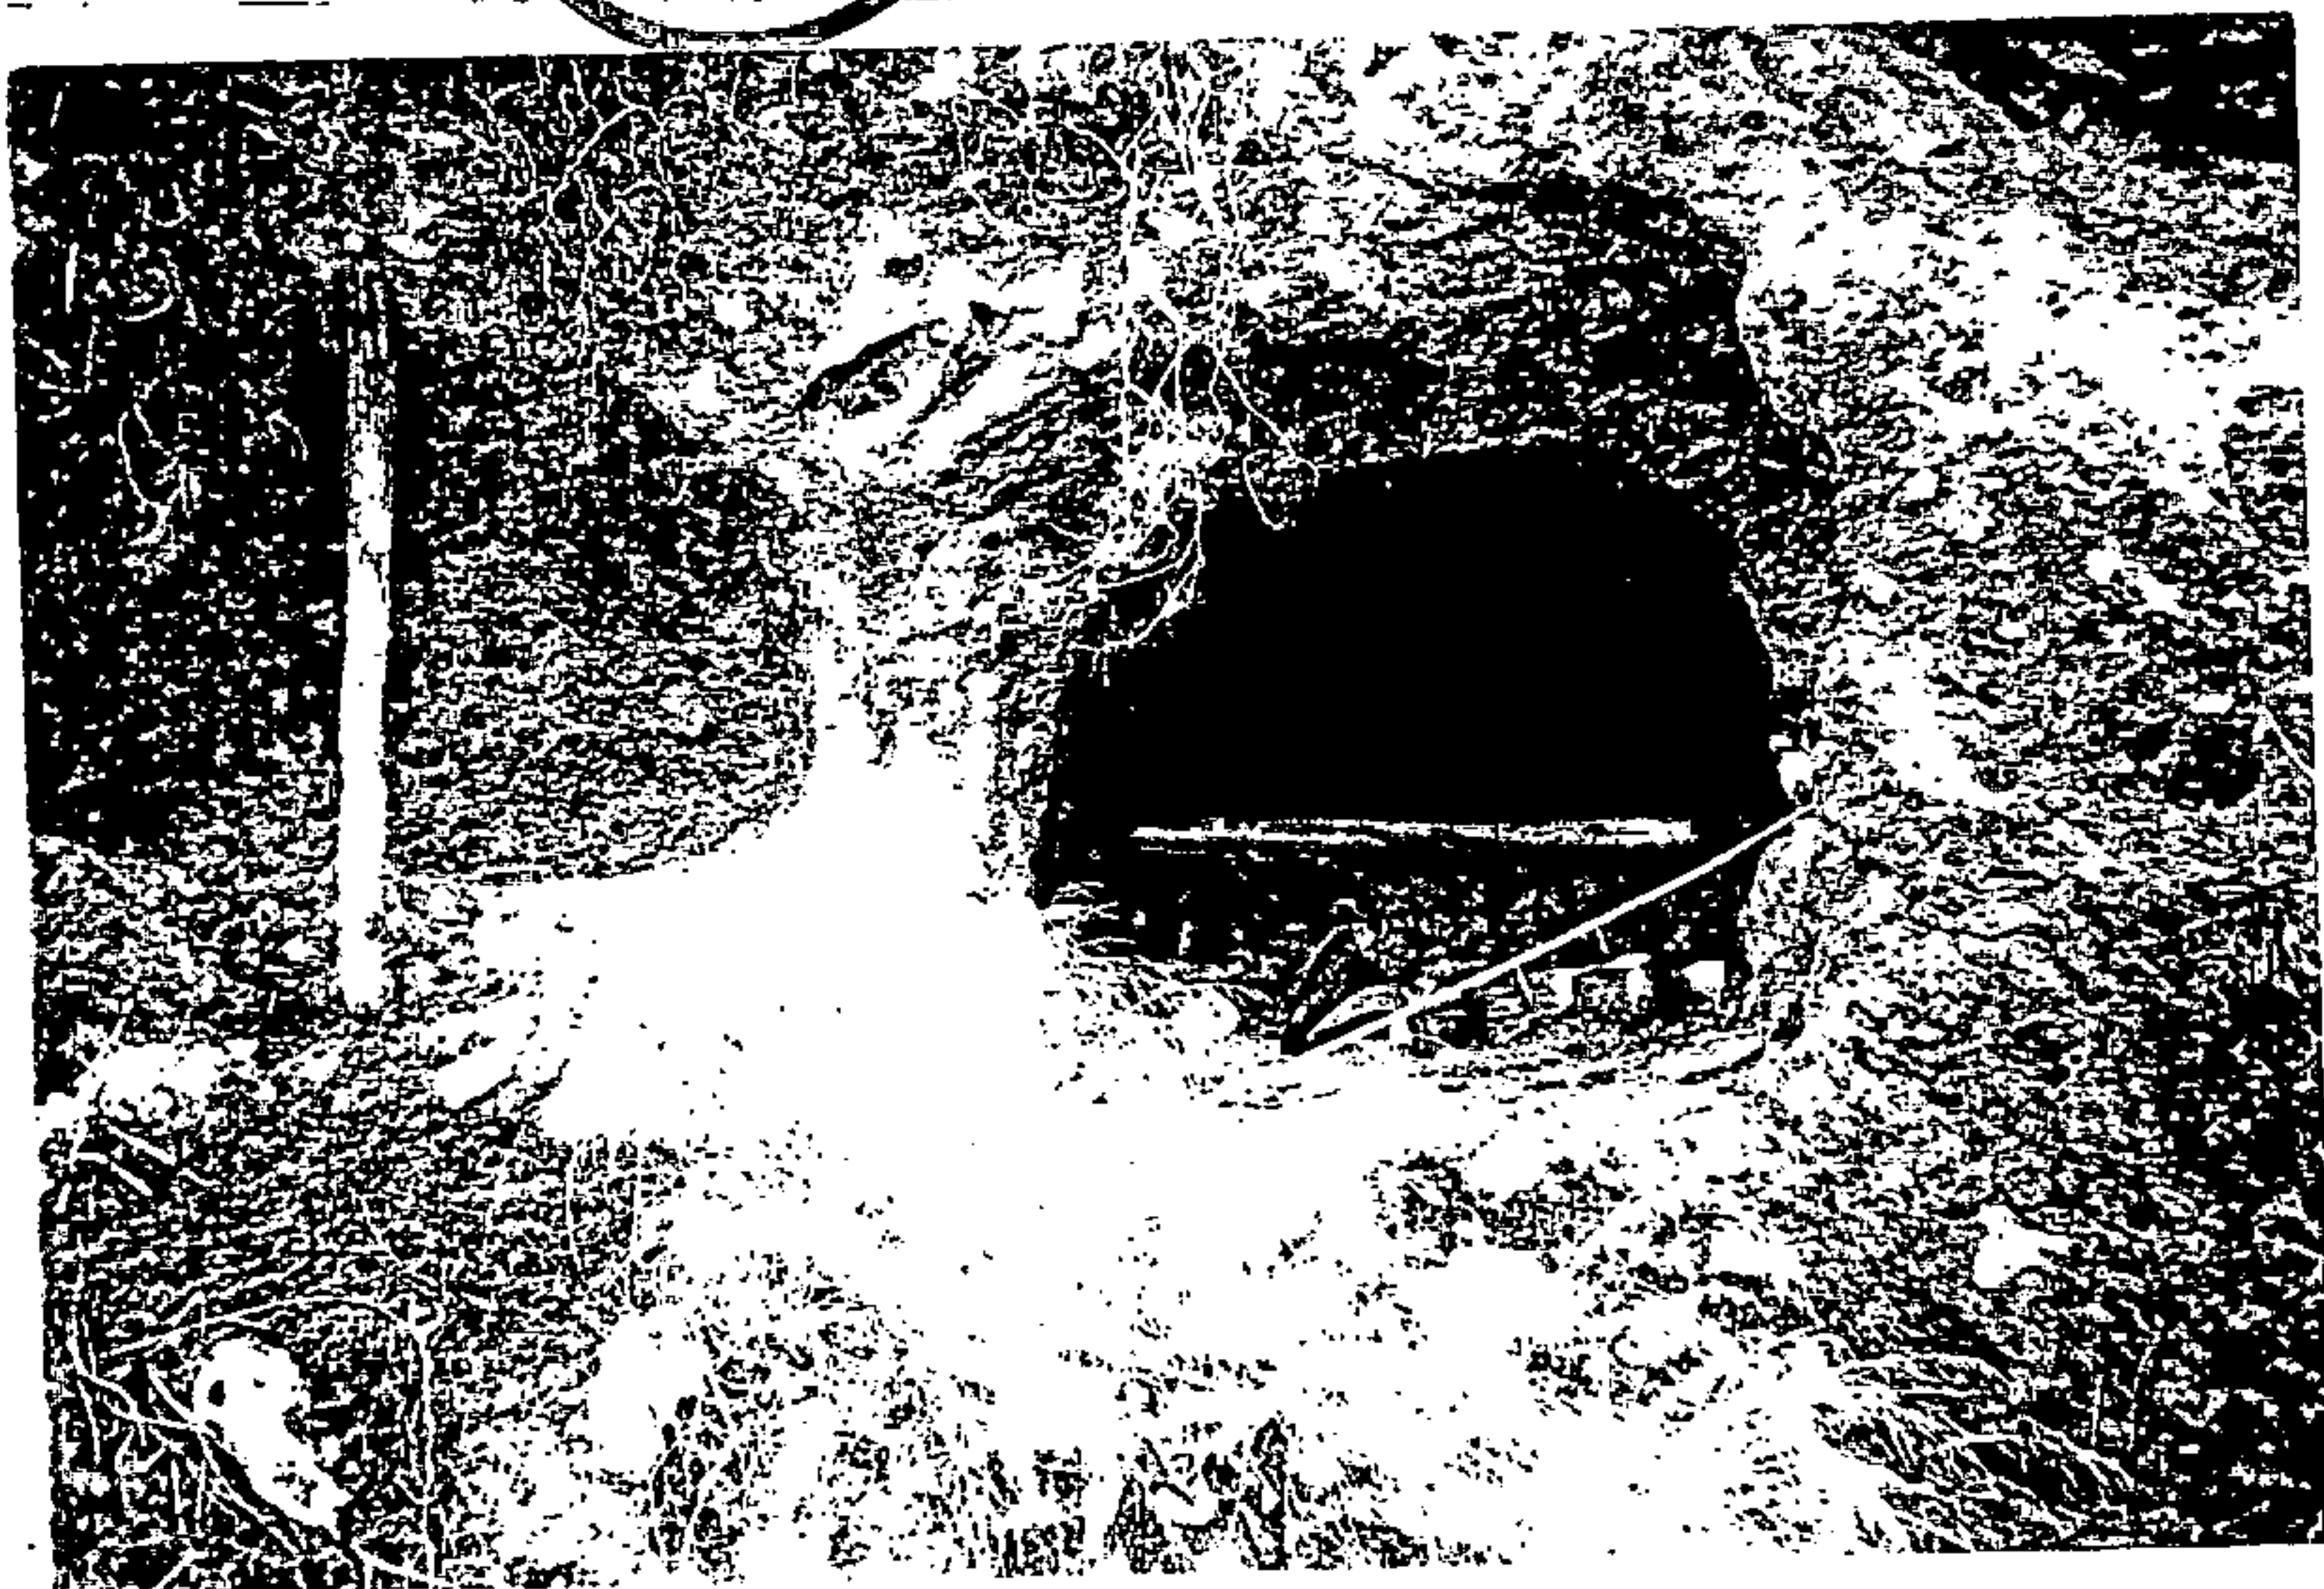
Nº DE FICHA: 5

| <u>DATOS ETNOGRÁFICOS</u> | <u>LOCALIZACIÓN</u> |
|---|---|
| | ESTADO DE CONSERVACIÓN:<br>REGULAR |
| | OBSERVACIONES:<br>Alteraciones Antrópicas: poste de la luz y<br>basuras en la casa, puerta metálica en el<br>alpedre y tubos, bloques y valla metálica en el<br>estanque. Alteraciones naturales: caídas del<br>revestimiento, tejas rotas y caídas de techos<br>en la casa y colonización vegetal. |

**DESCRIPCIÓN:** Alpendres- cuevas excavados; el mayor tiene lantrera y dos a marres con pesebre y potra; el más pequeño conserva el palo y el pesebre. El estanque tiene una sección excavada y otra con sobre muro de piedra, cal y arena y es de planta longitudinal.

**SUGERENCIAS:** Limpieza y reconstrucción de los desperfecto, así como disimular los arreglos recientes.
