## **ANEXO III**

**(FICHAS DE LA 1 A LA 56)**

# **CATALOGO DE PATRIMONIO ETNOGRÁFICO MUNICIPAL**

**CATALOGO MUNICIPAL DEL PATRIMONIO  
ETNOGRAFICO NORMAS SUBSIDIARIAS DE FIRGAS**

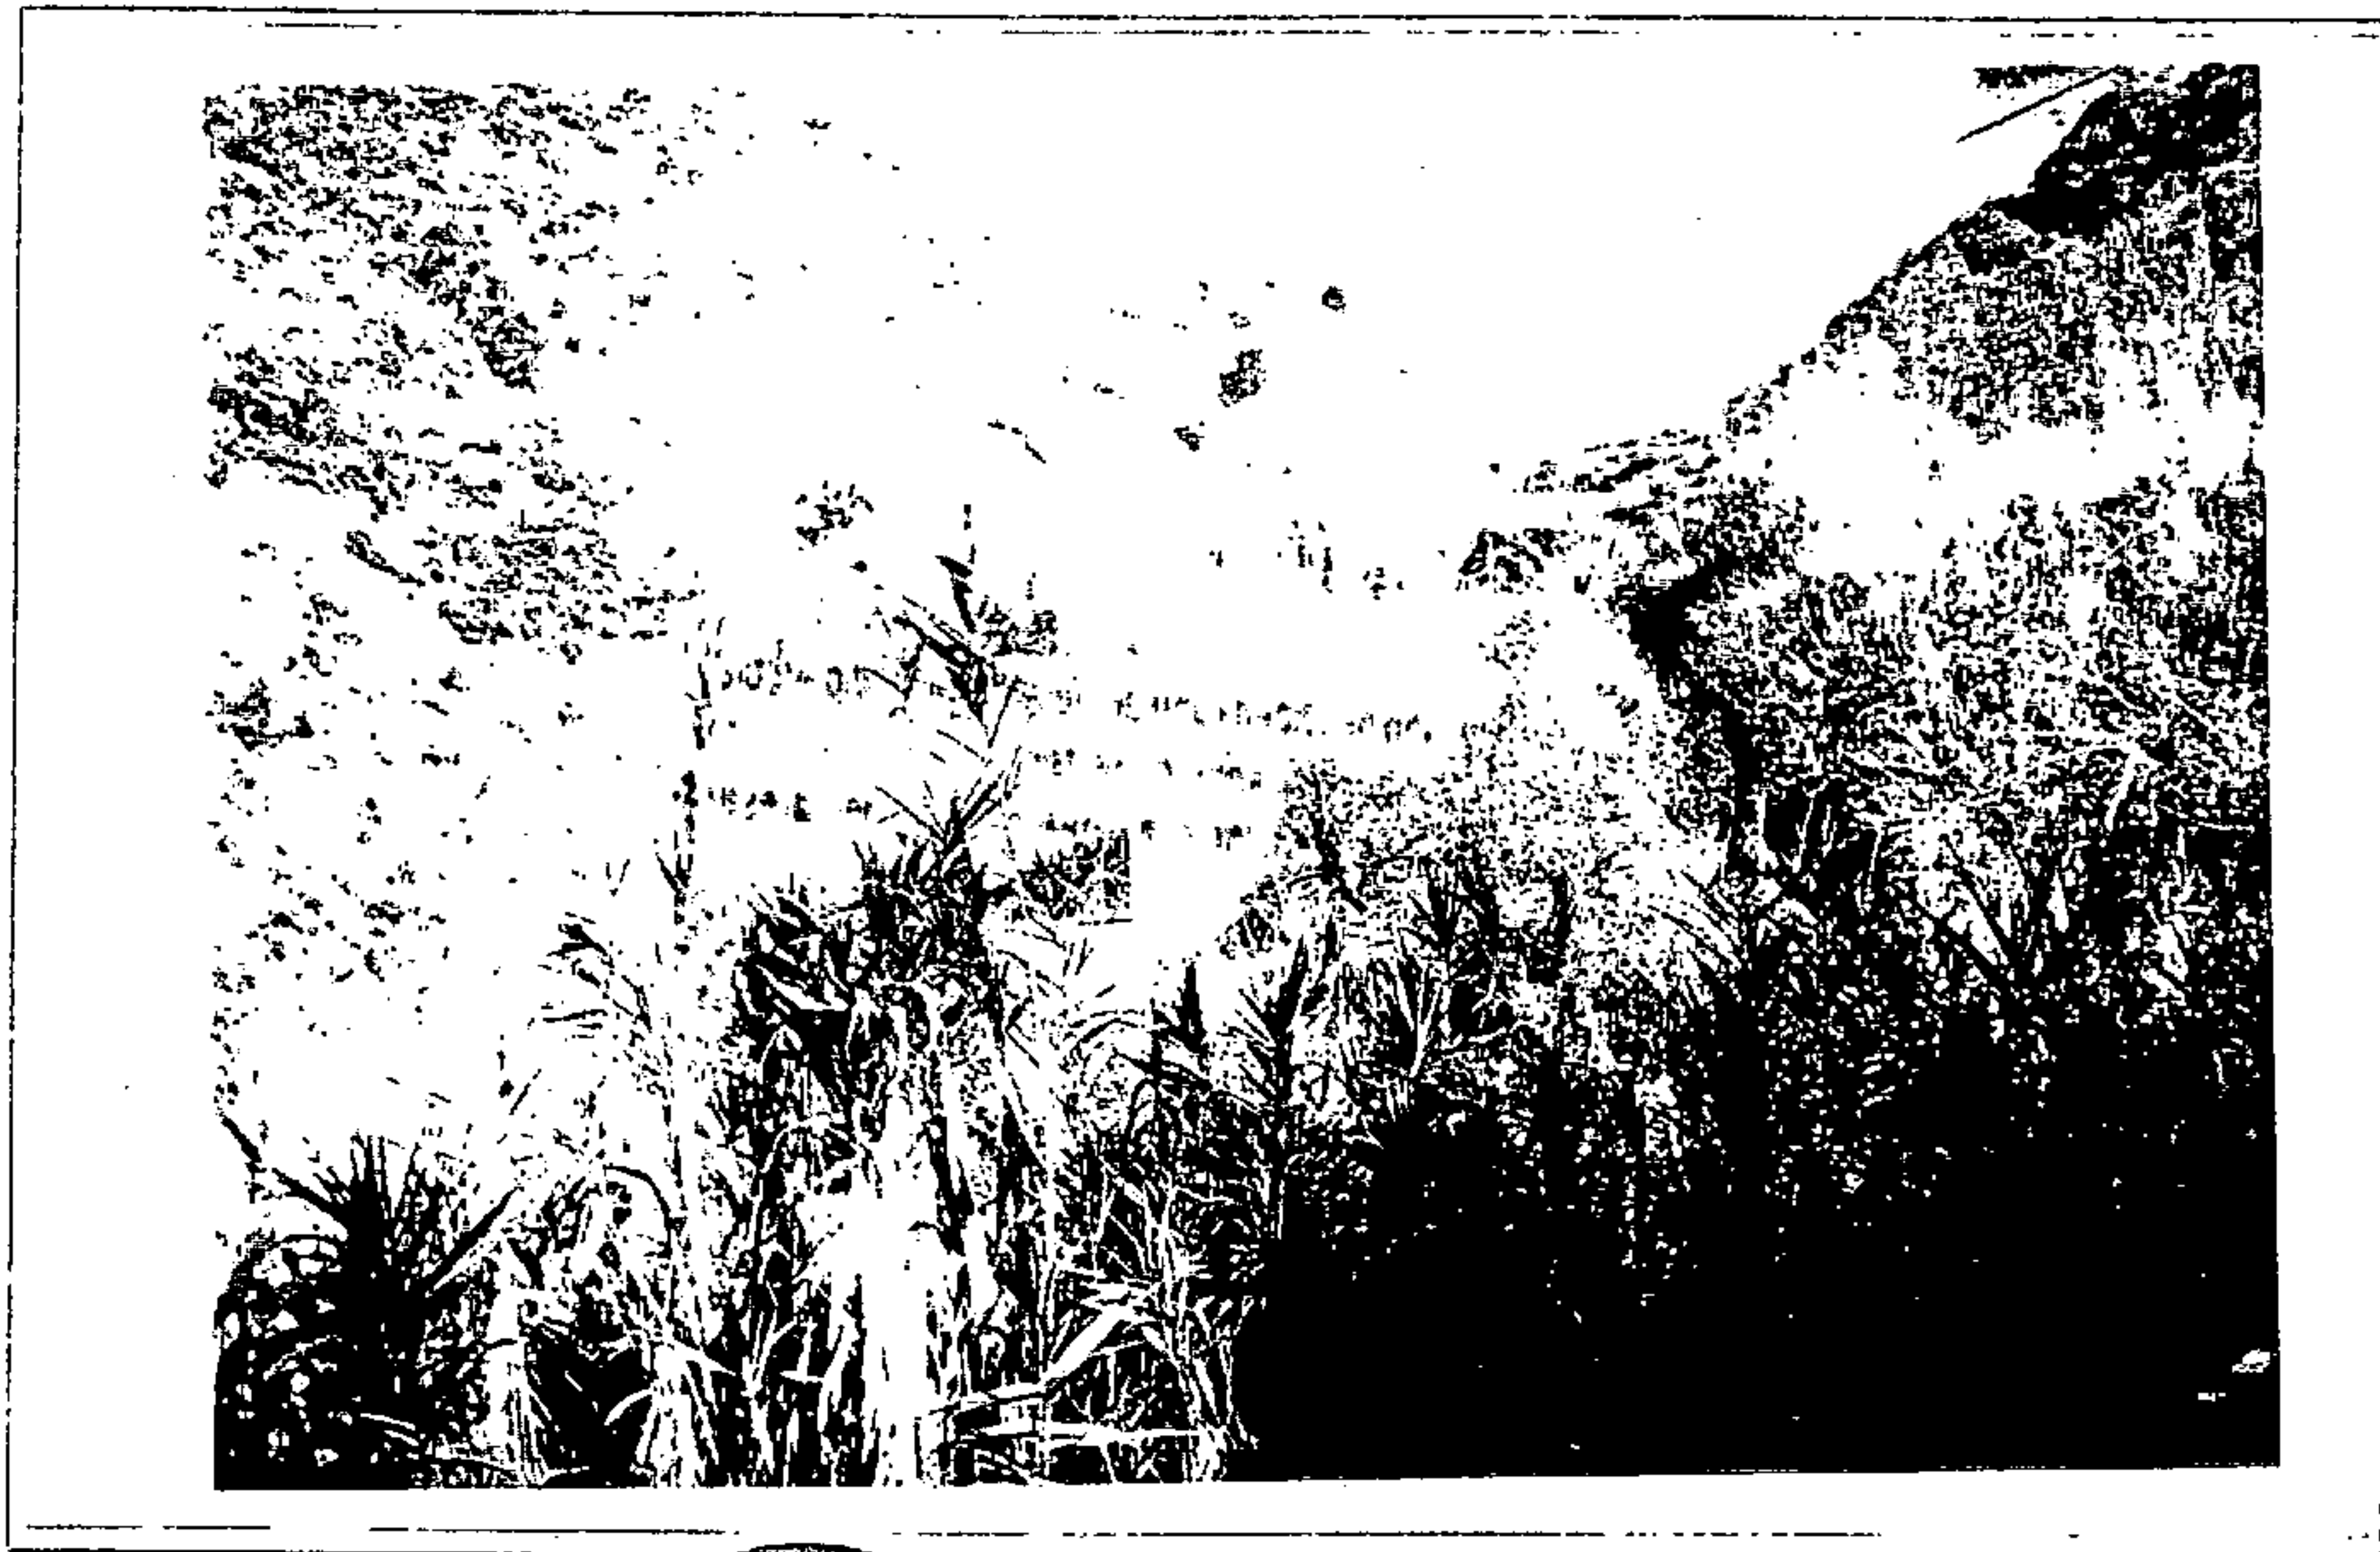
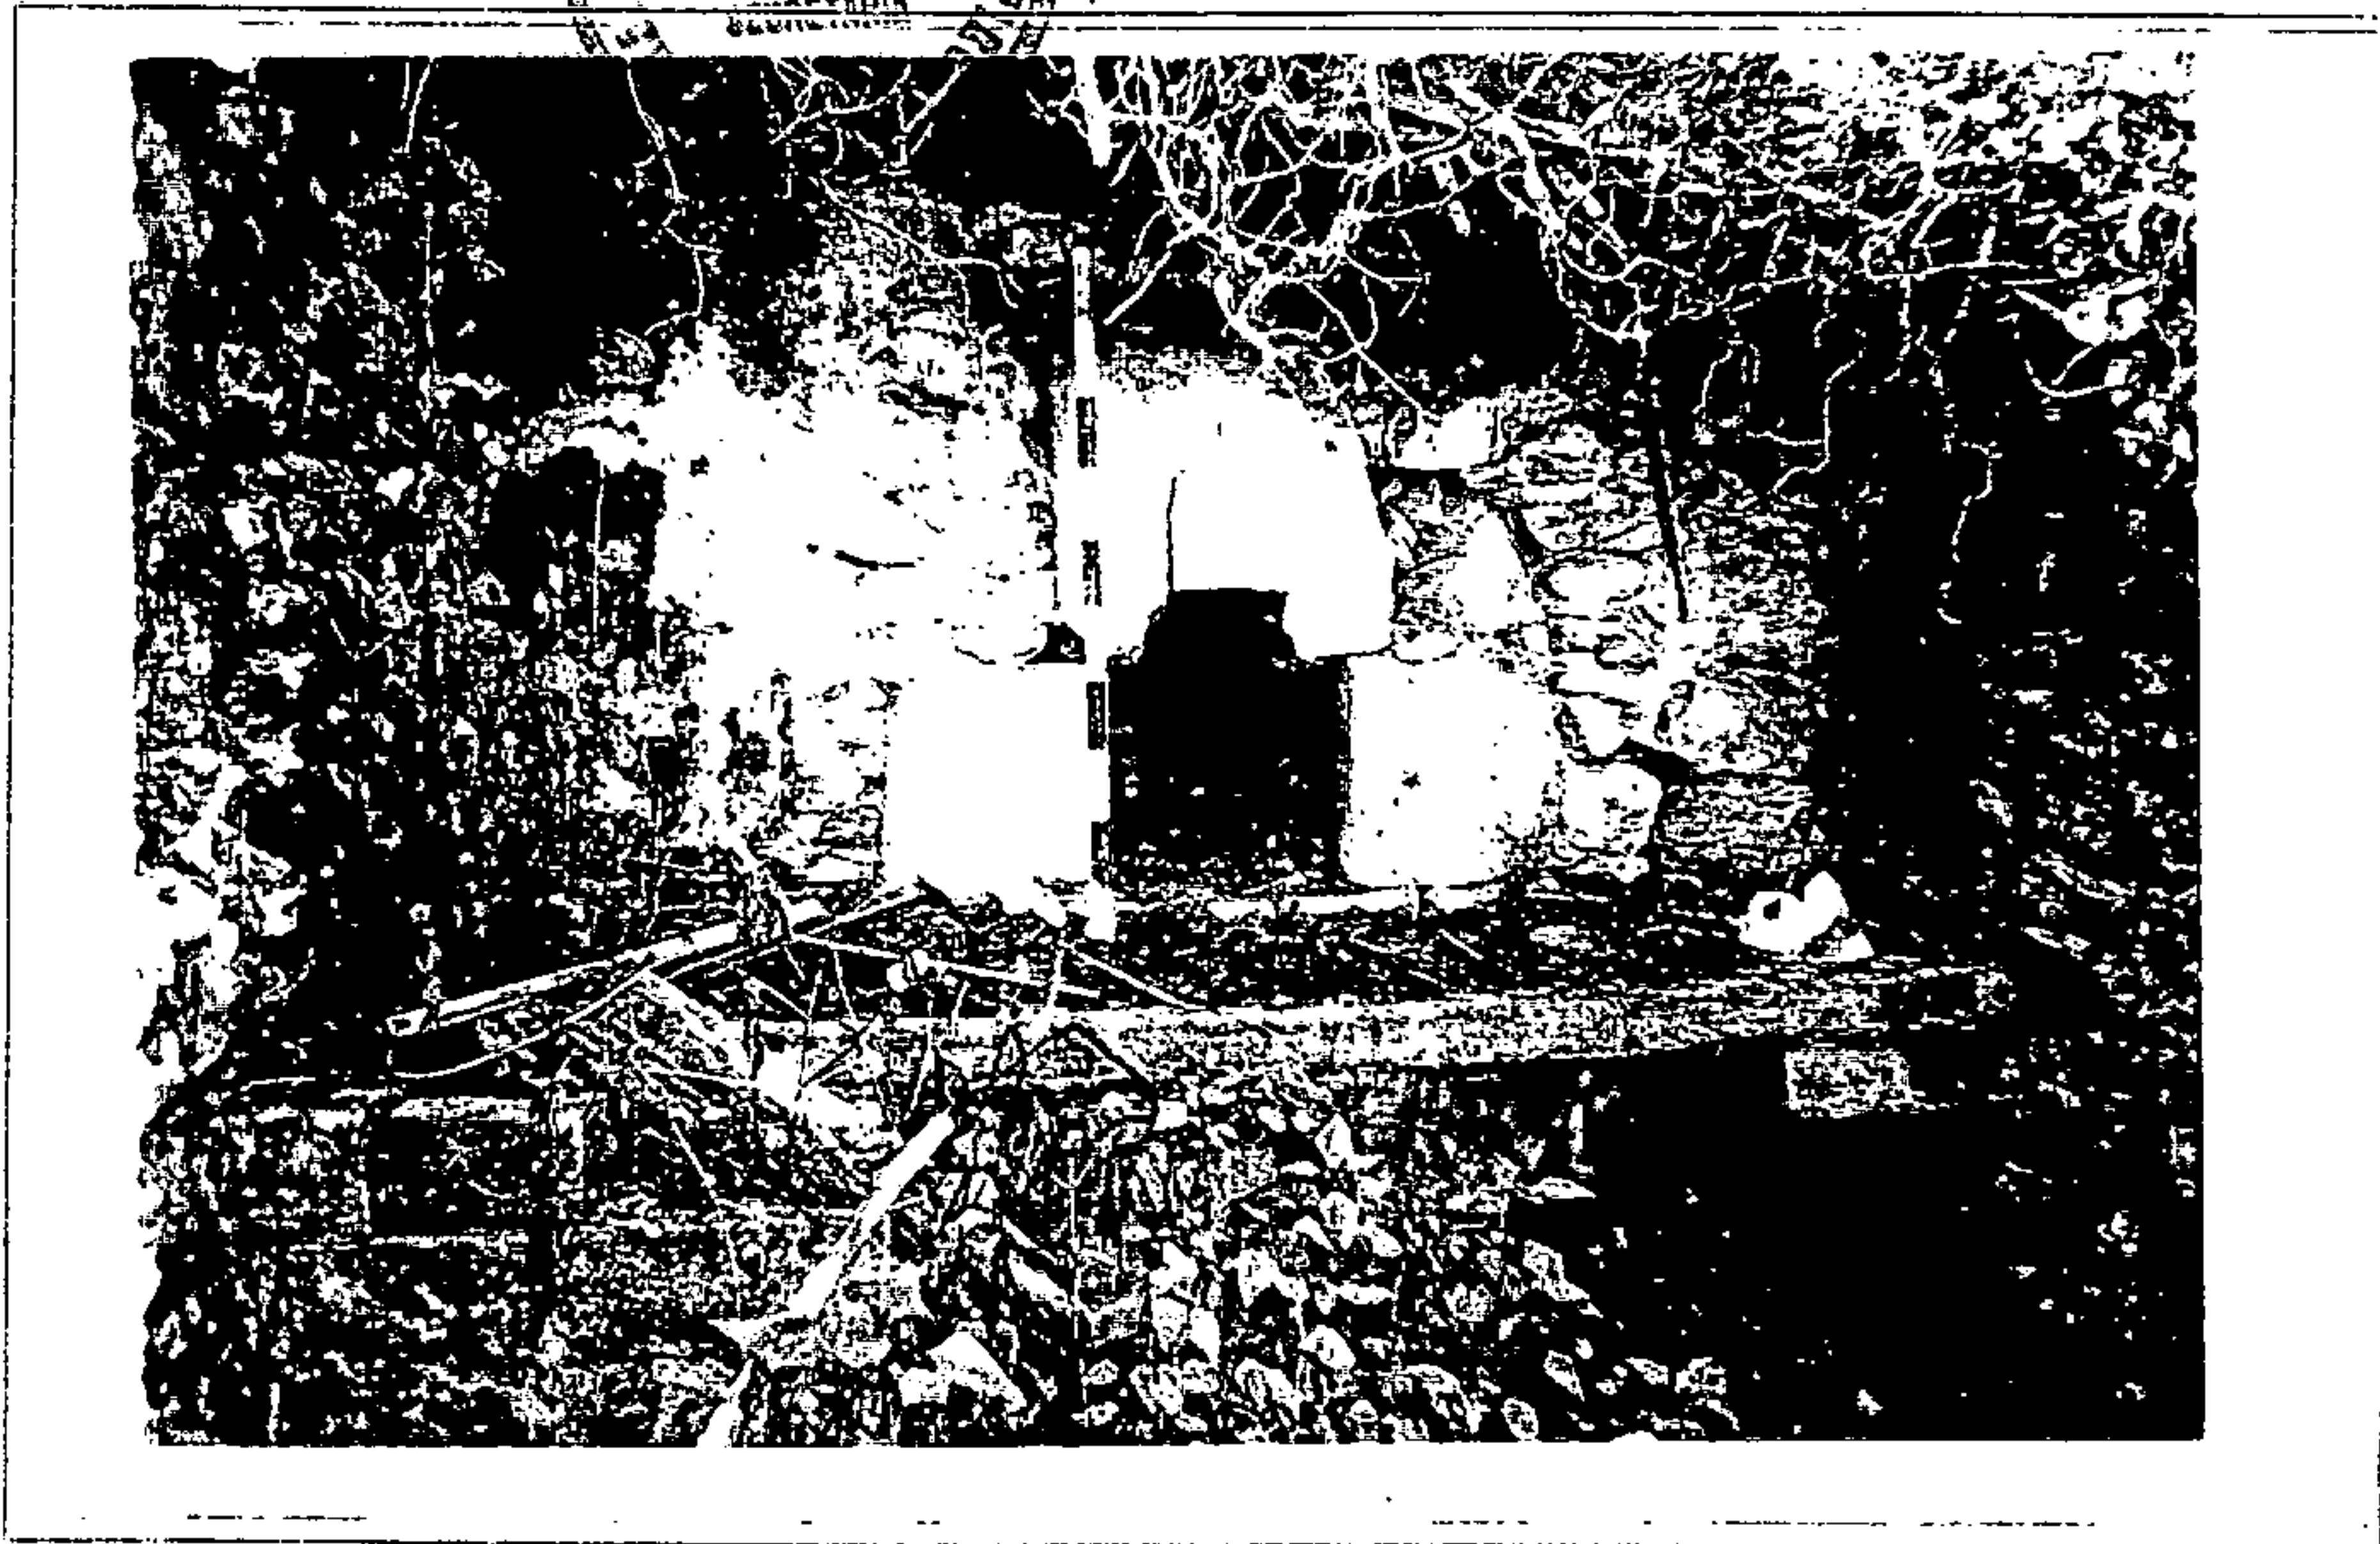
Nº DE FICHA: 6

| <u>DATOS ETNOGRÁFICOS</u> | <u>LOCALIZACIÓN</u> |
|---|---|
| | ESTADO DE CONSERVACIÓN:<br>REGULAR |
| | OBSERVACIONES:<br>Alteraciones Antrópicas: poste de la luz en la<br>casa. Alteraciones naturales: caídas de techos<br>de la cocina, alpedre y el horno, tejas rotas en<br>el techo de la casa, caídas de revestimiento,<br>caída de muros, maderas podridas y<br>colonización vegetal en todo el conjunto. |

**DESCRIPCIÓN:** La casa es de planta rectangular, con tejado a dos aguas, tejas curvas. Los muros son de piedra y barro revestidos de cal. Adosado aparece la cocina, de planta rectangular y muros de piedra y barro con un pollo y un horno circular de piedras y barro. En la parte trasera de la casa existe un alpedre con muros de piedra apoyados sobre la vertiente.

**SUGERENCIAS:** Restauración de muros y techos, mención especial requiere el horno que corre peligro de desaparecer

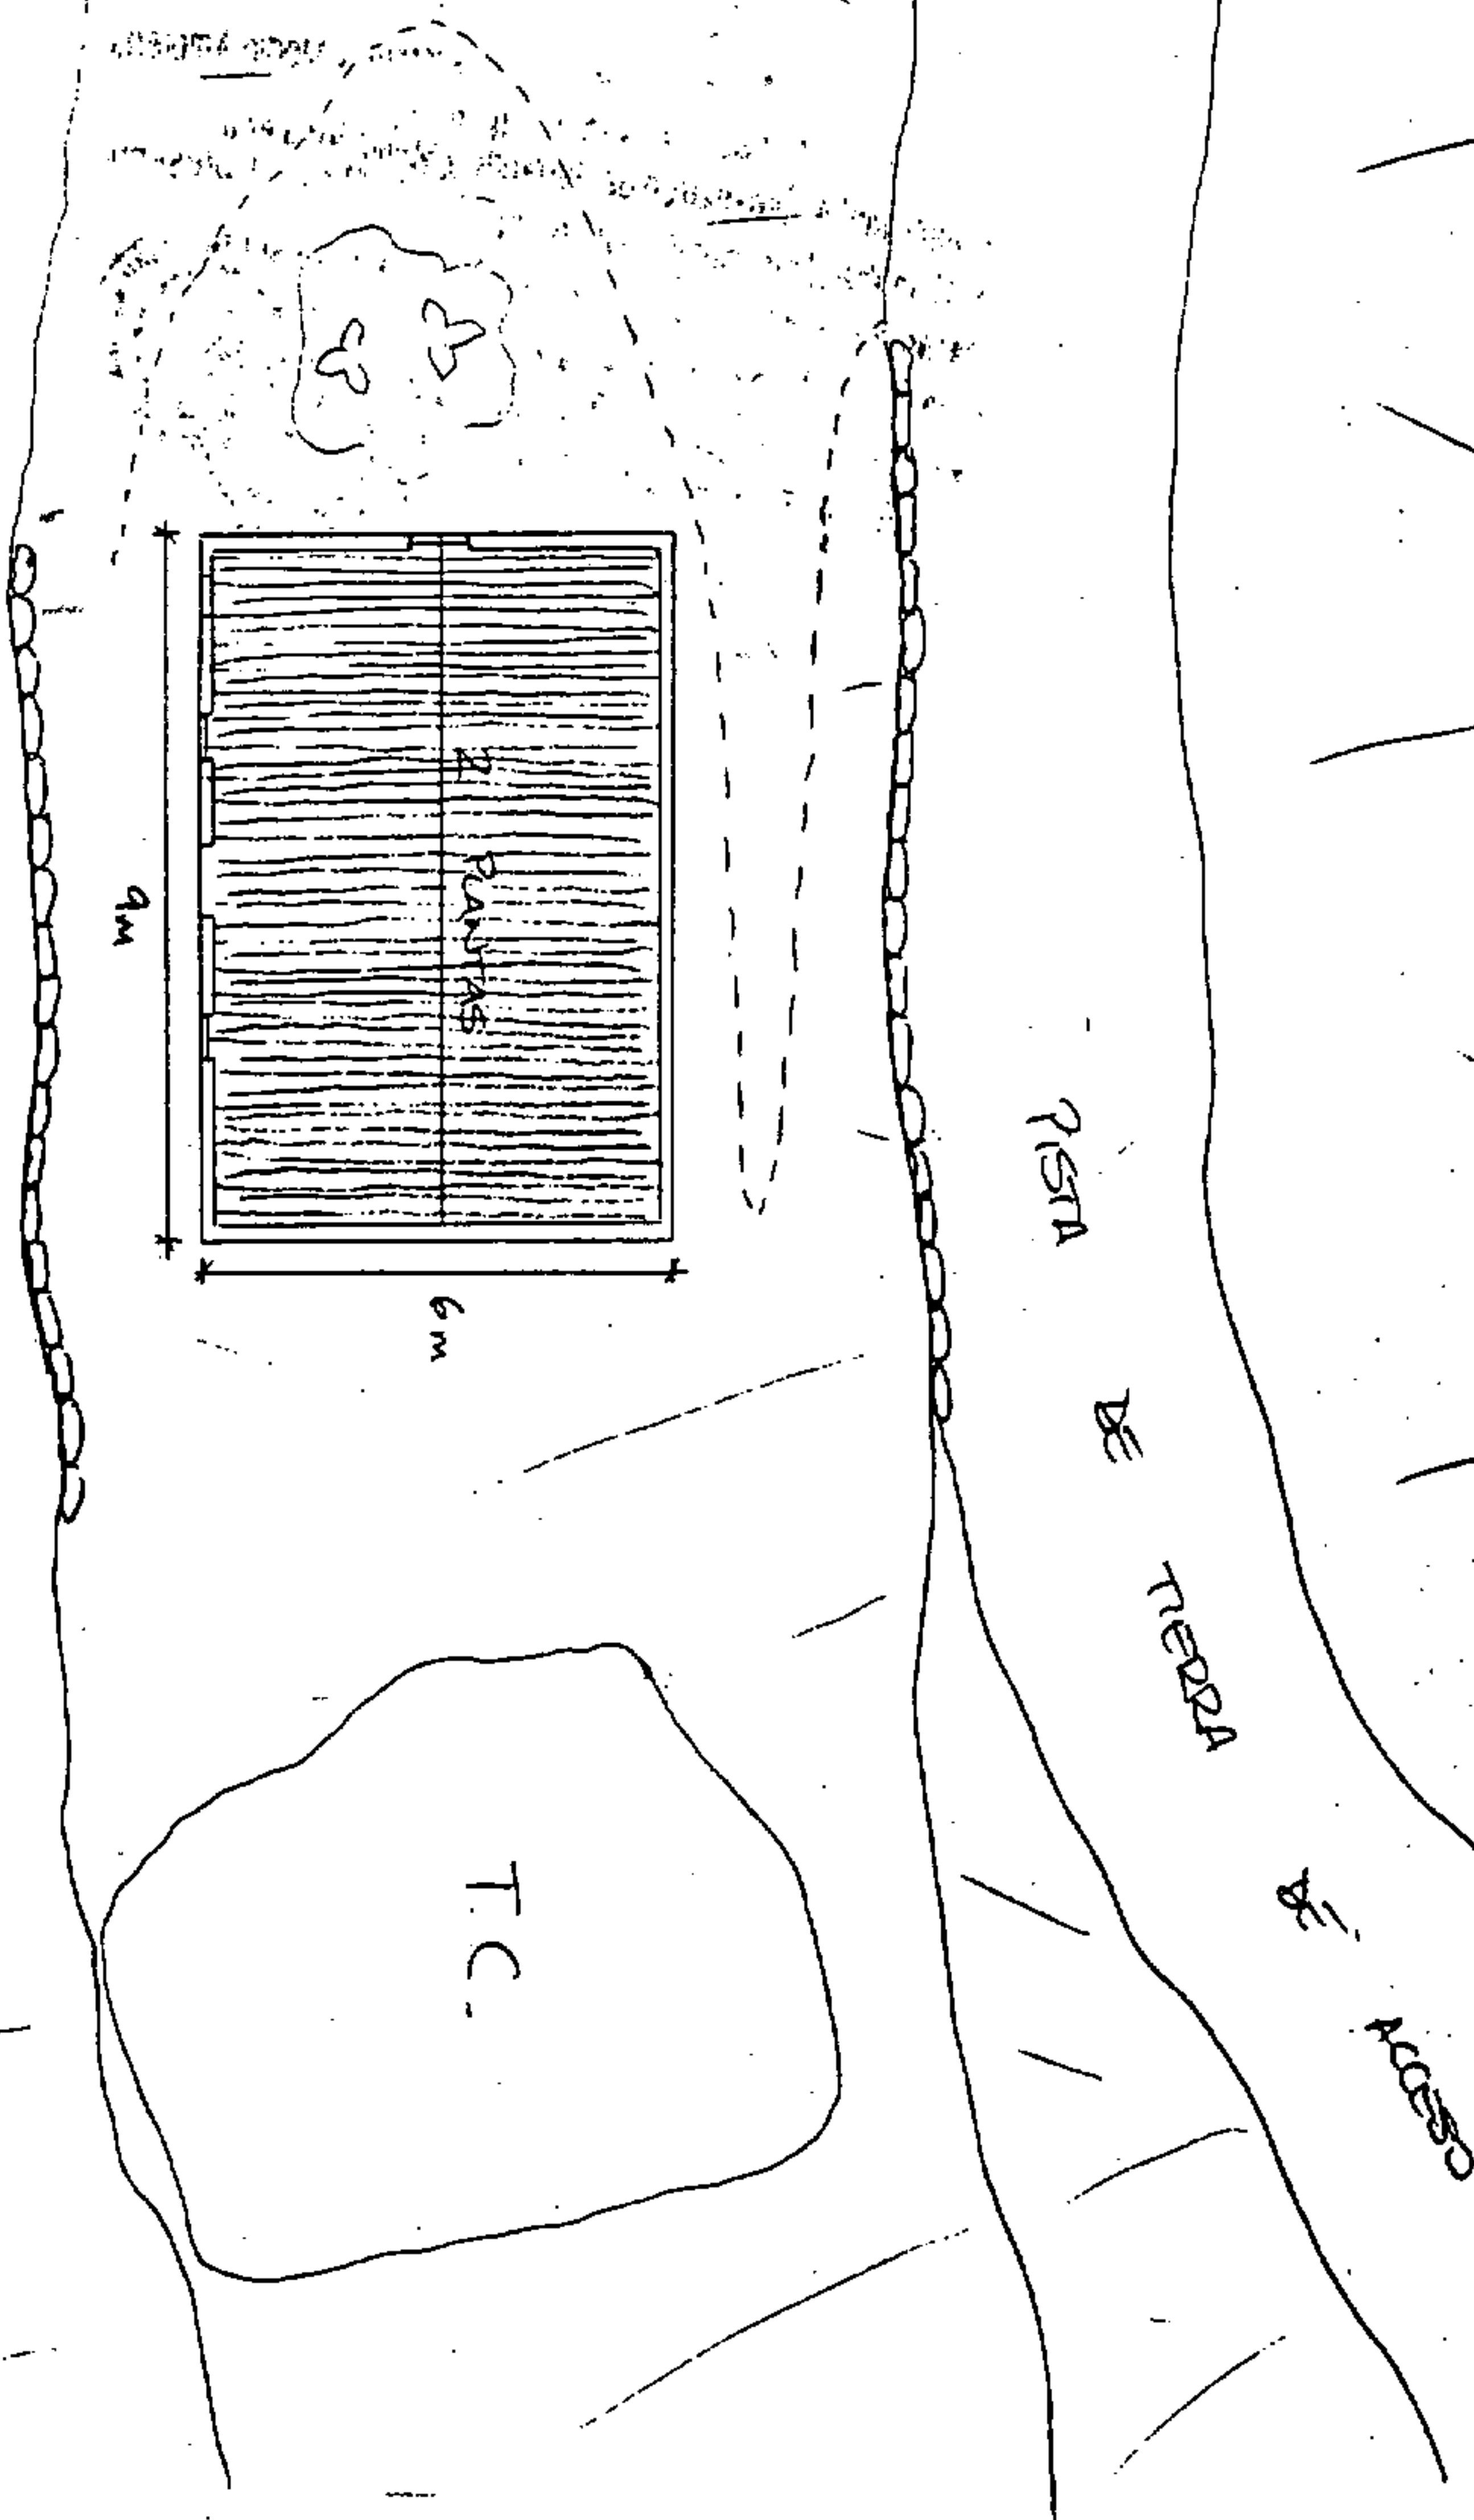
Nº DE FICHA: 7

**DESCRIPCIÓN:** Vivienda de planta rectangular de dos plantas con muro de piedra y barro y enlucidos con cal. La puerta y las dos ventanas mantienen la cantería en los marcos. El tejado, aunque se ha perdido, fue a dos aguas como lo demuestra la estructura de los muros.

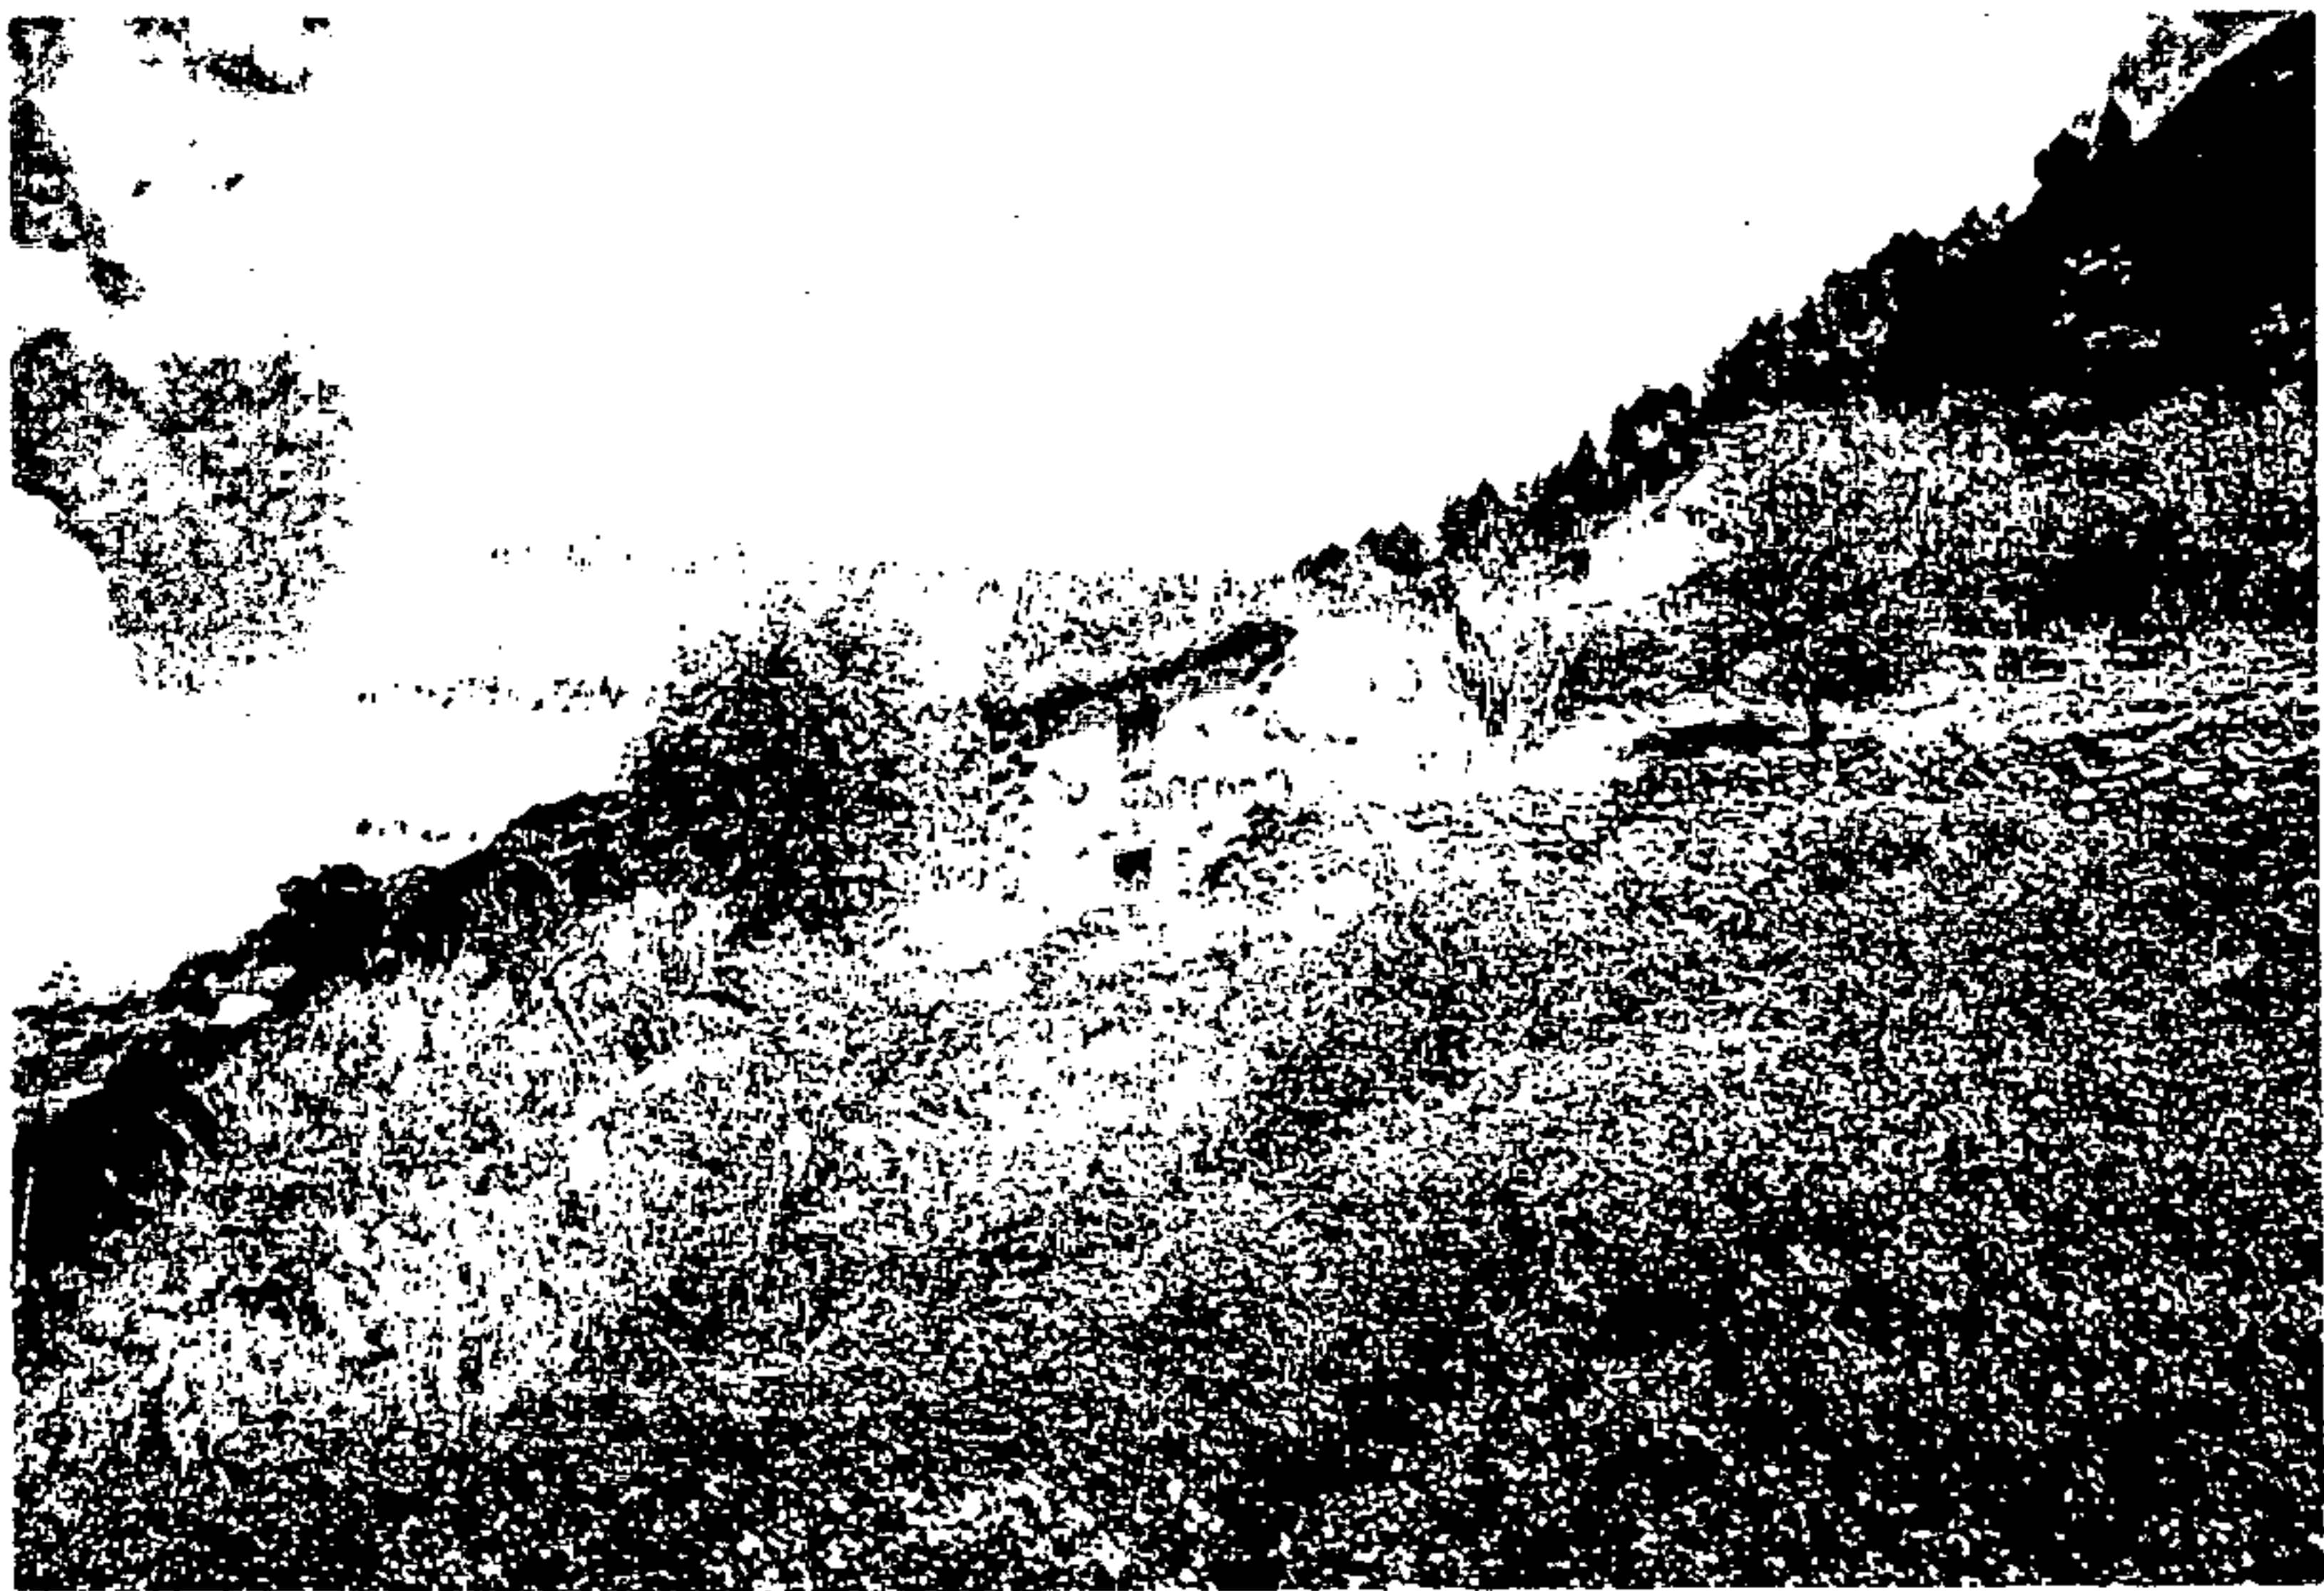
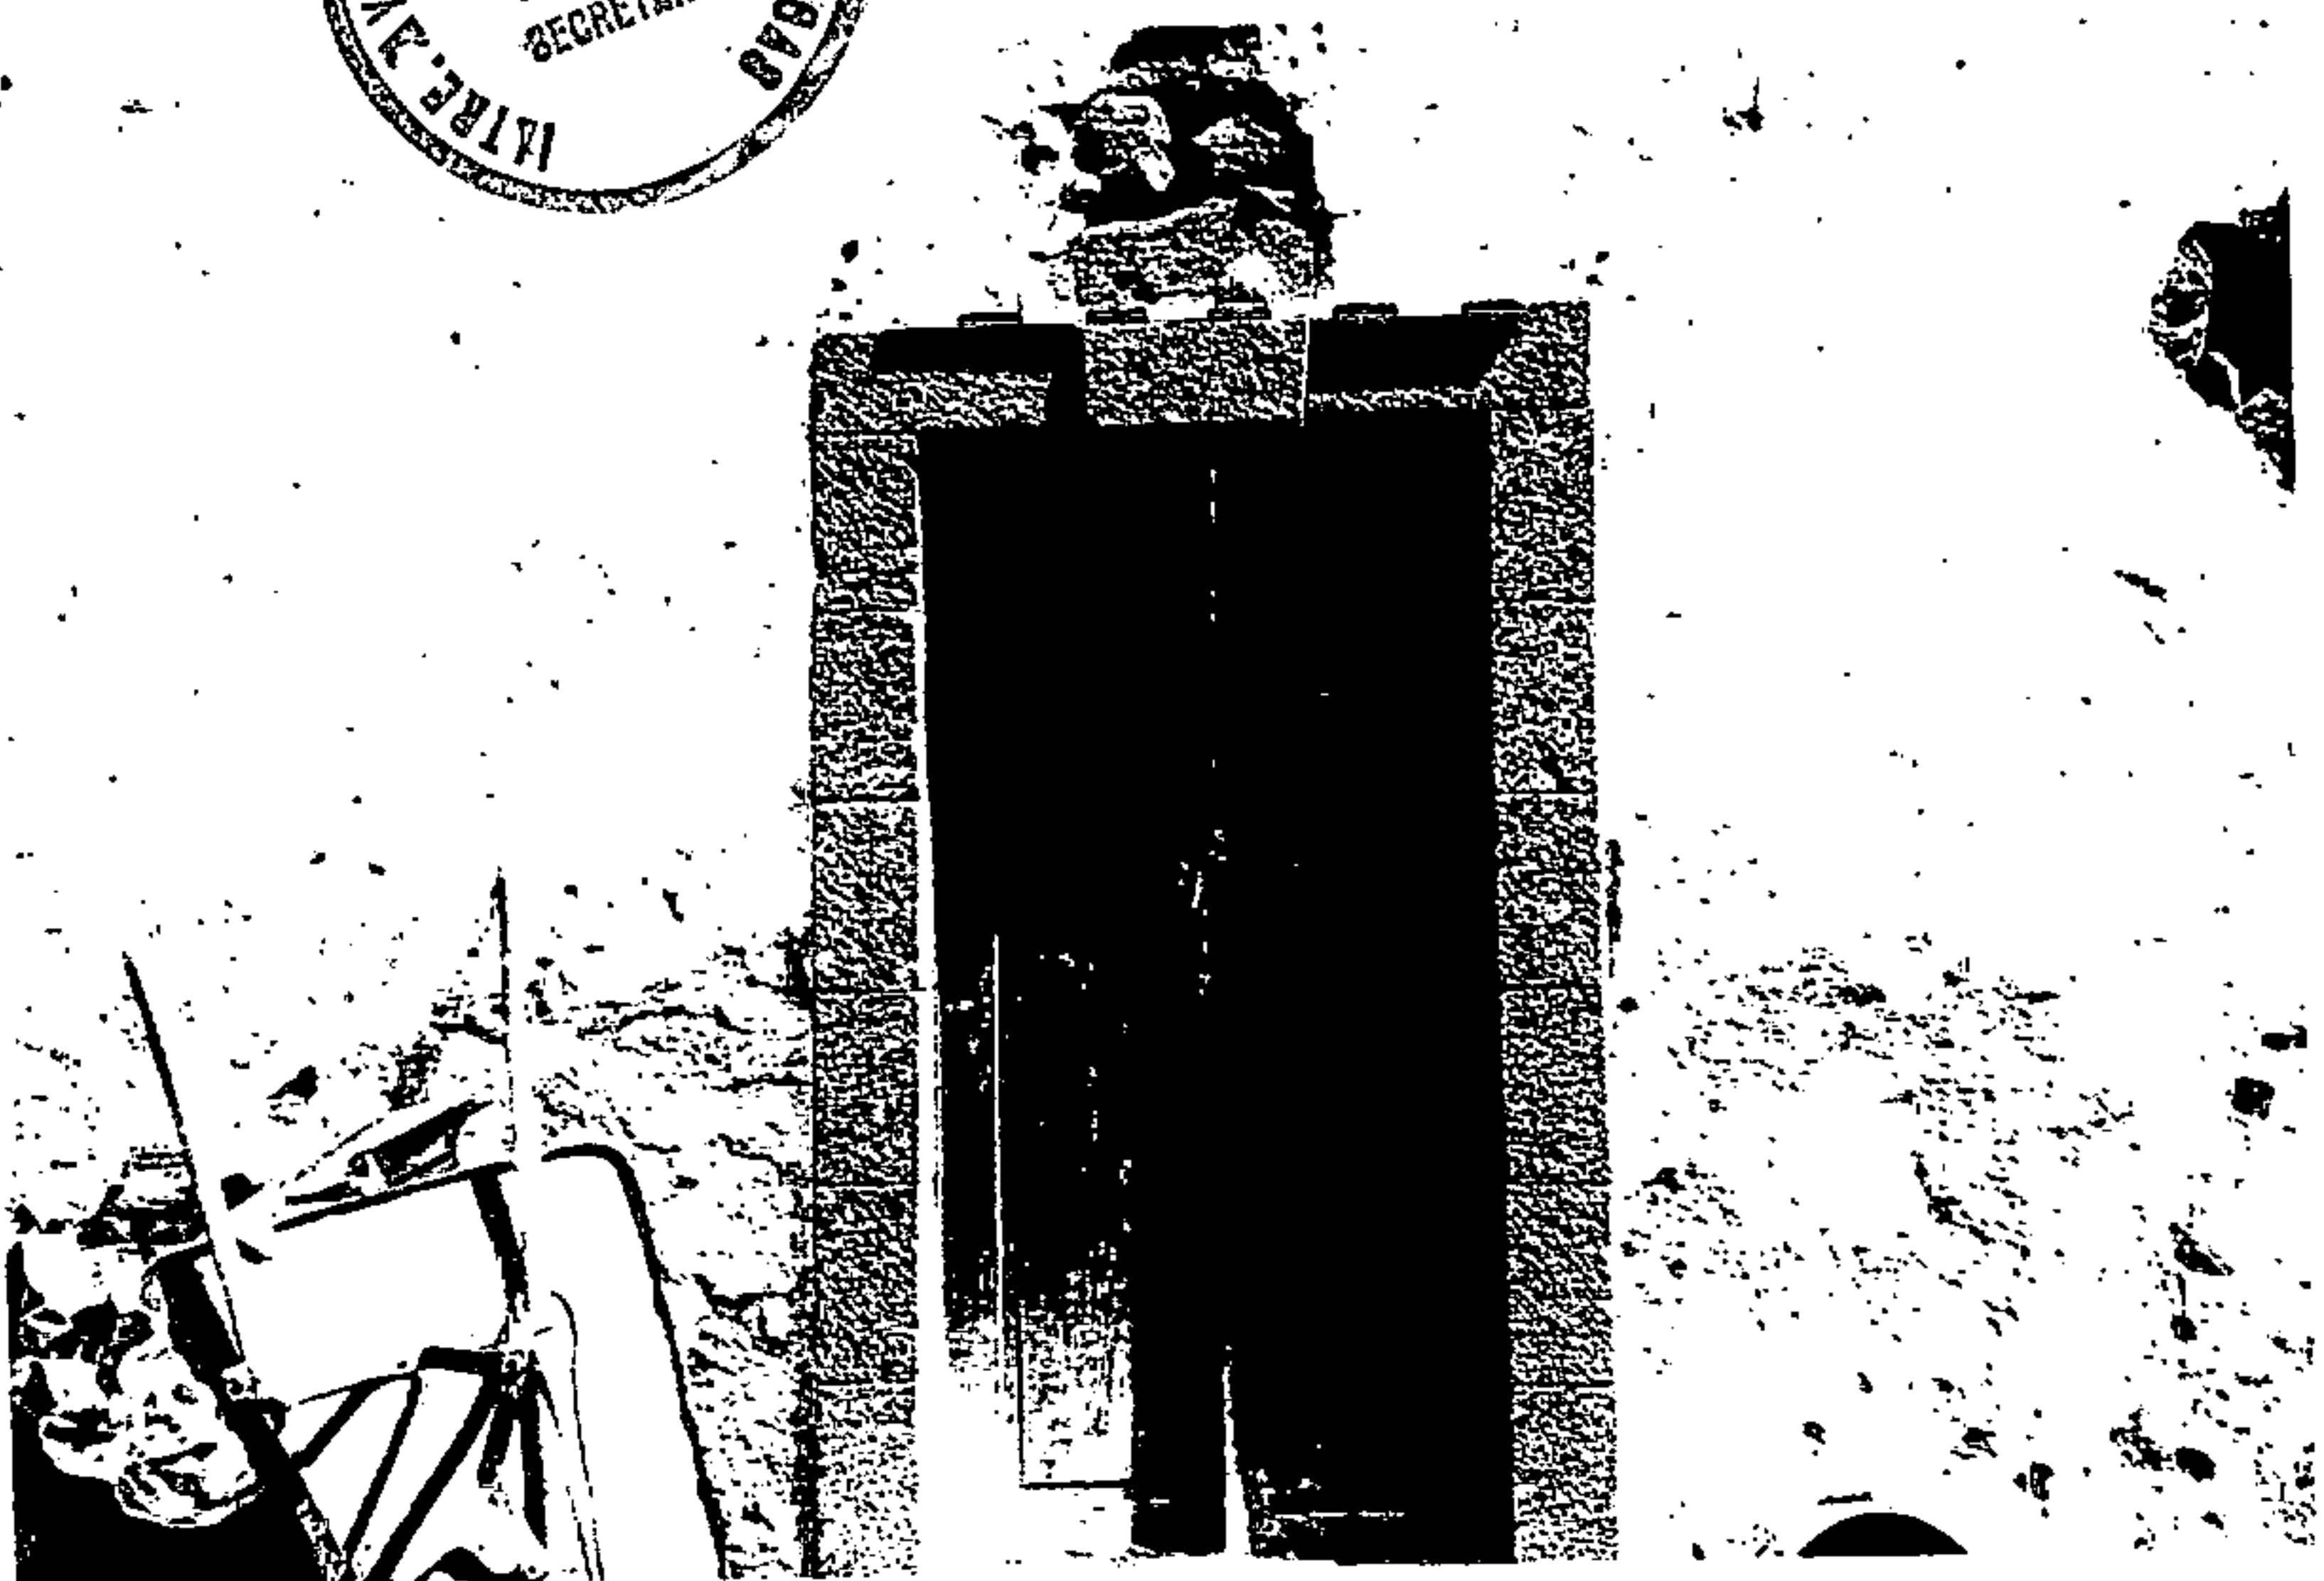
ESTADO DE CONSERVACIÓN:  
REGULAR

El abandono que han sufrido han provocado que el techo y tejas de la casa de dos plantas se hayan perdido, además del descochado de las paredes. Además se suma la instalación de un gallinero en su interior, con la consiguiente basura que se crea.

**SUGERENCIAS:** Restauración y recuperación de la misma por tratarse de una casa muy significativa dentro del barranco e intentar reconstruir las fiestas tradicionales que se organizaban en ella.
