## **ANEXO III**

**(FICHAS DE LA 1 A LA 56)**

# **CATALOGO DE PATRIMONIO ETNOGRÁFICO MUNICIPAL**

**CATALOGO MUNICIPAL DEL PATRIMONIO  
ETNOGRAFICO NORMAS SUBSIDIARIAS DE FIRGAS**

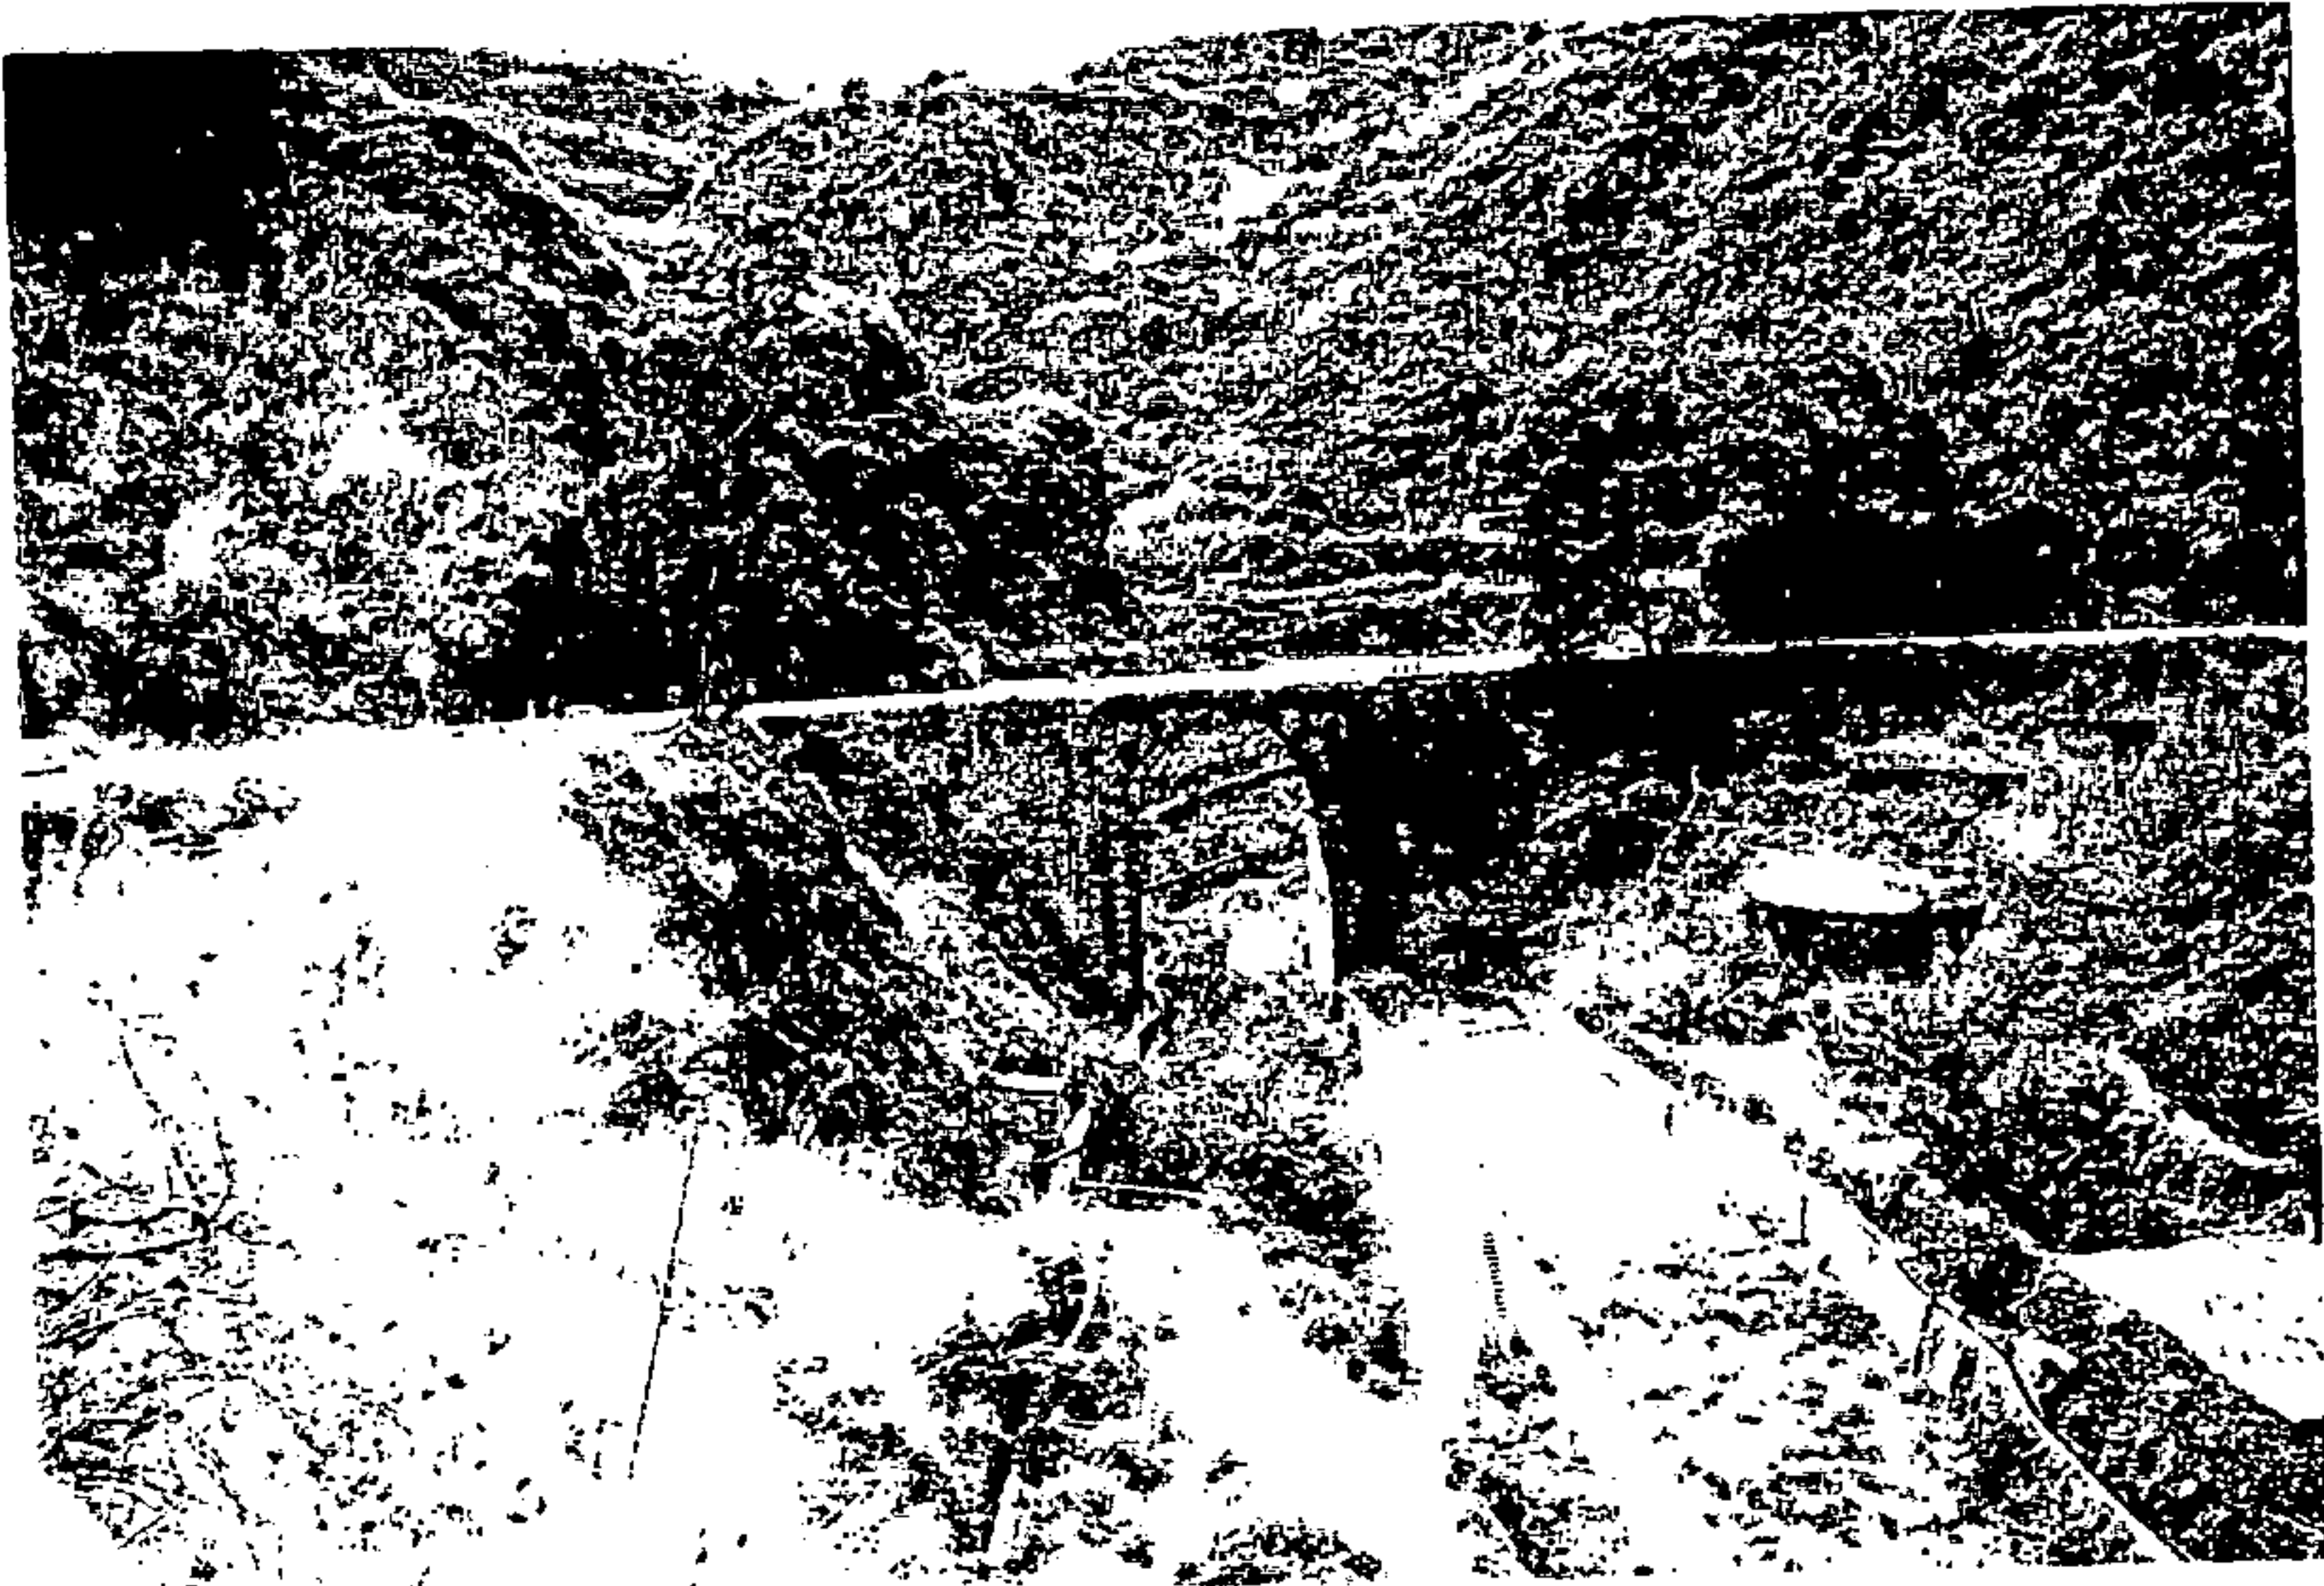
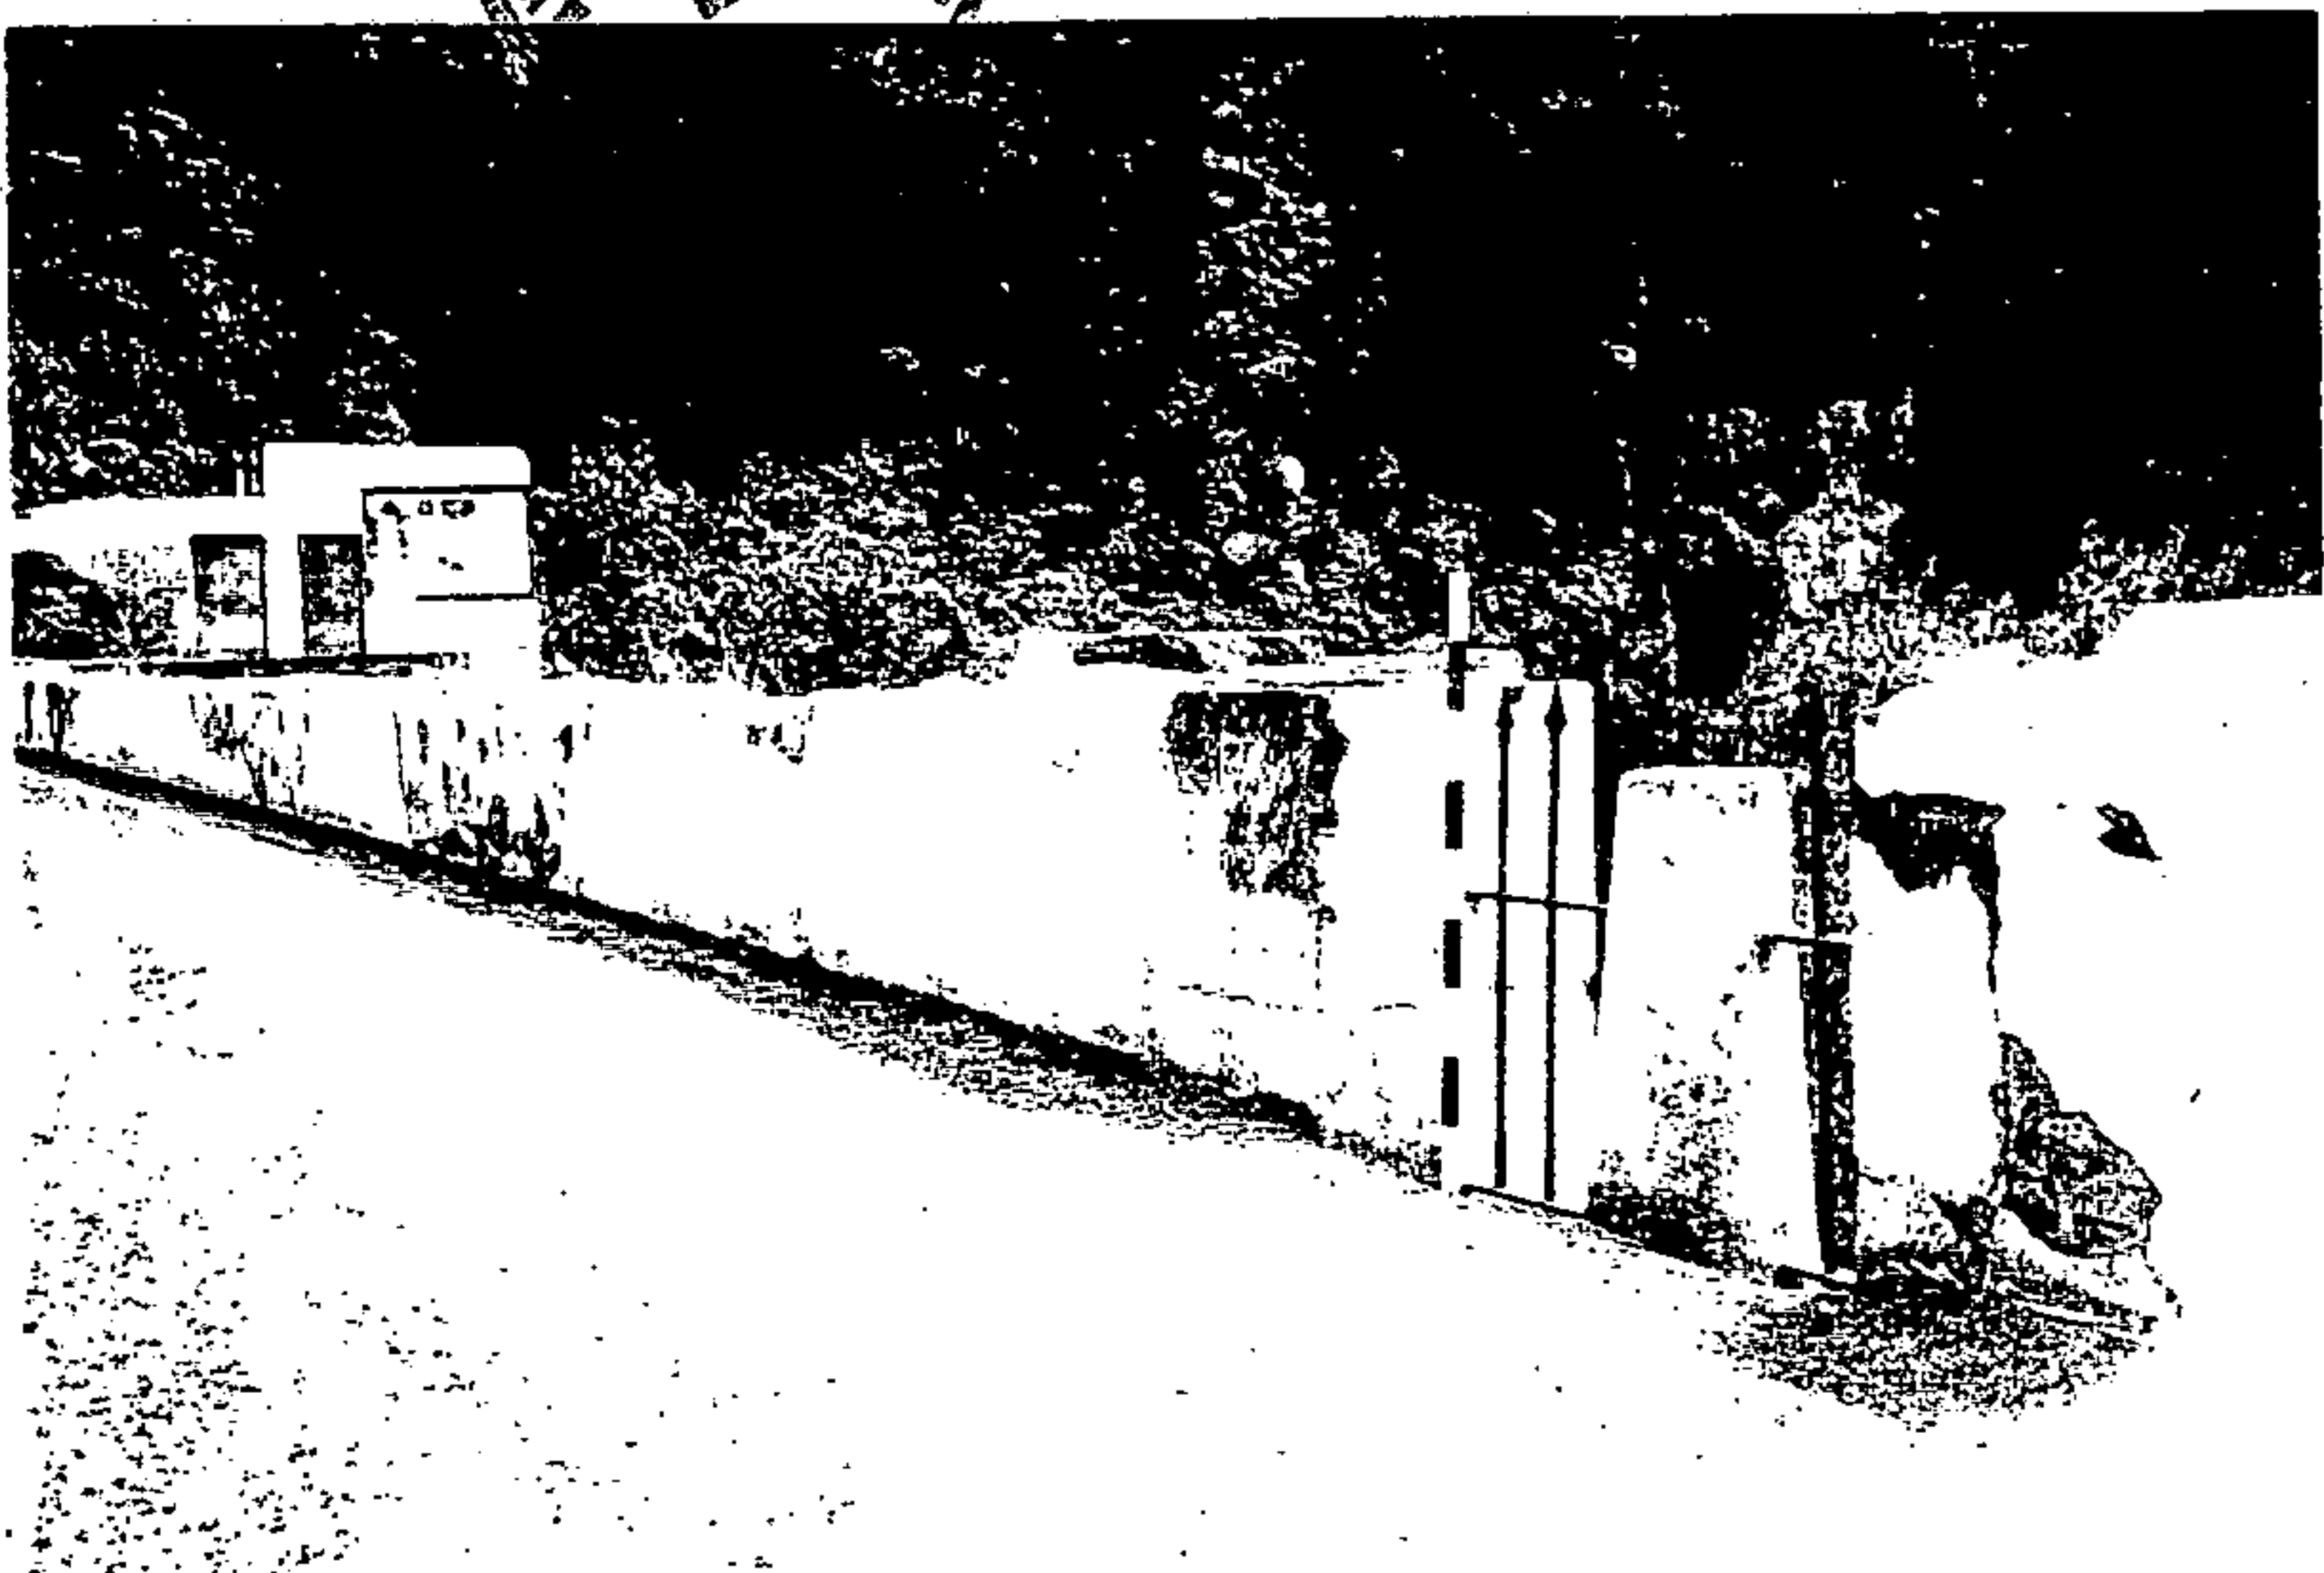
Nº DE FICHA: 8

**ESTADO DE CONSERVACIÓN:**  
BUENO

Las mayores alteraciones son productos del vallado de las fincas cercanas, basuras y colonización vegetal, así como desconchados en los muros de protección de la parte superior.

**DESCRIPCIÓN:** Puente con arco de medio punto longitudinal en bloques de piedra con remate del arco en cantería, tiene dos cornisas una superior y otra en el comienzo de la curva del arco en el borde oeste se situa un pequeño arco de medio punto para el paso de la acequia.

**SUGERENCIAS:** Limpieza de basuras y de malas hierbas.

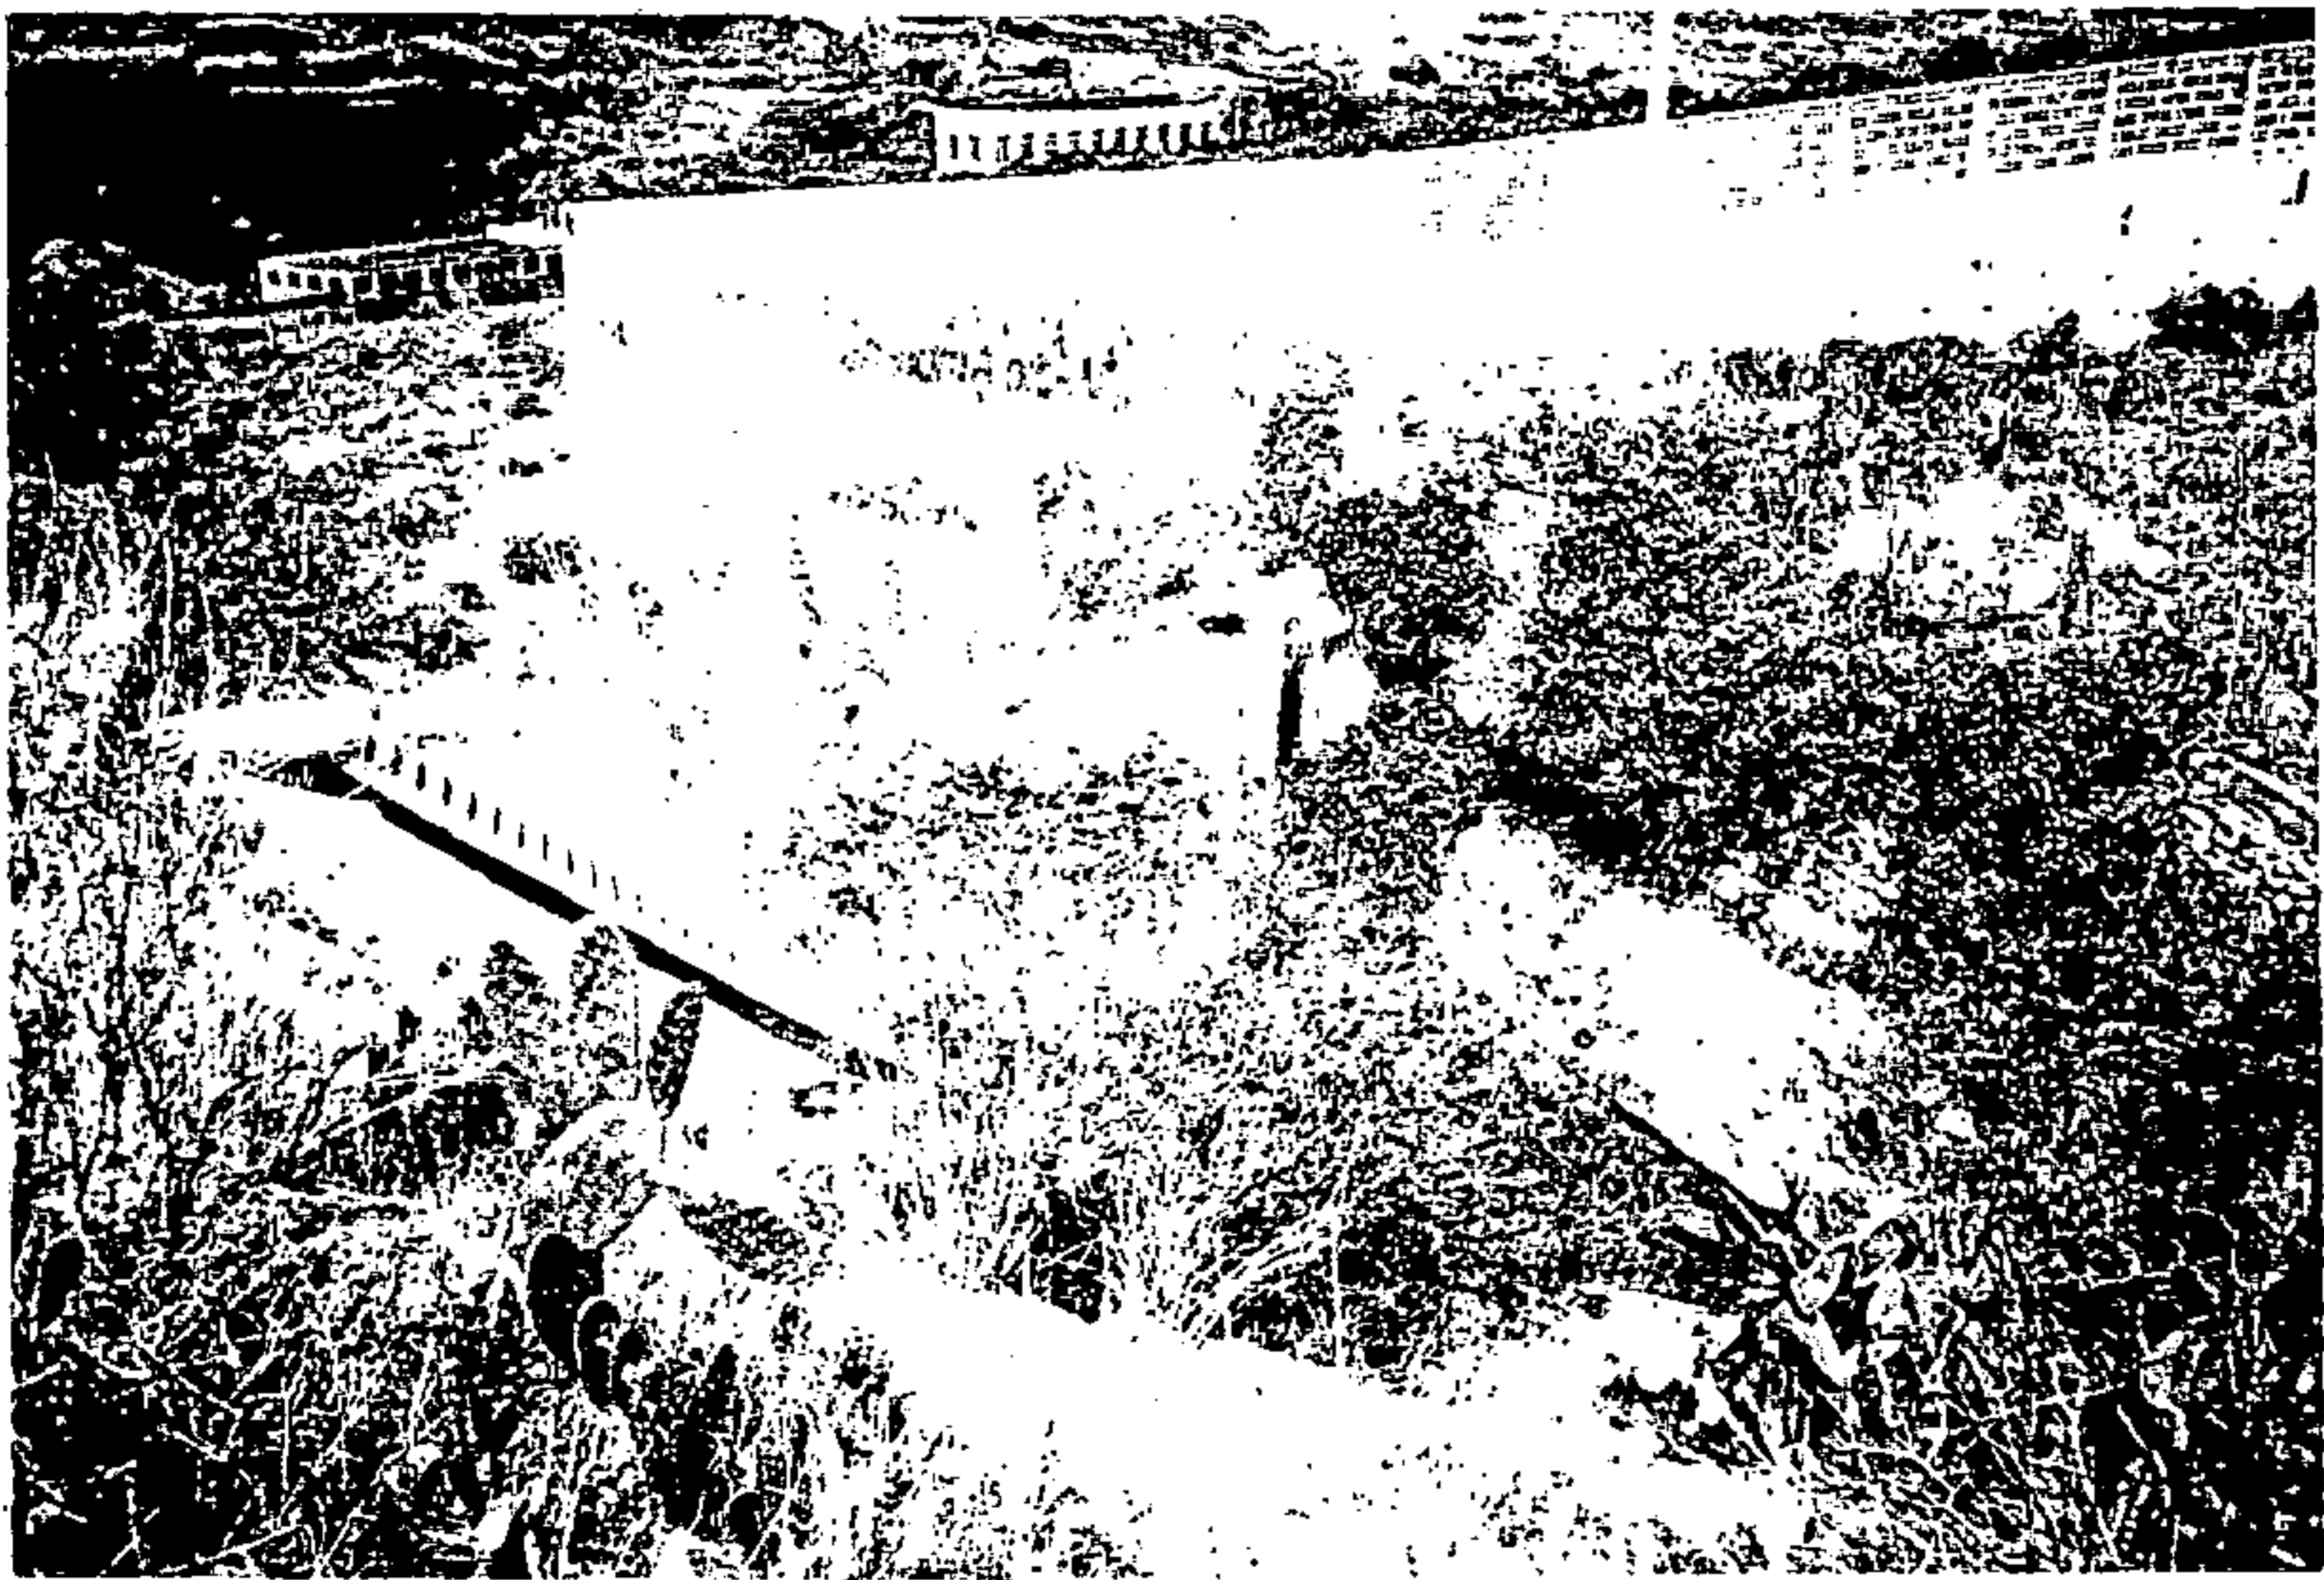
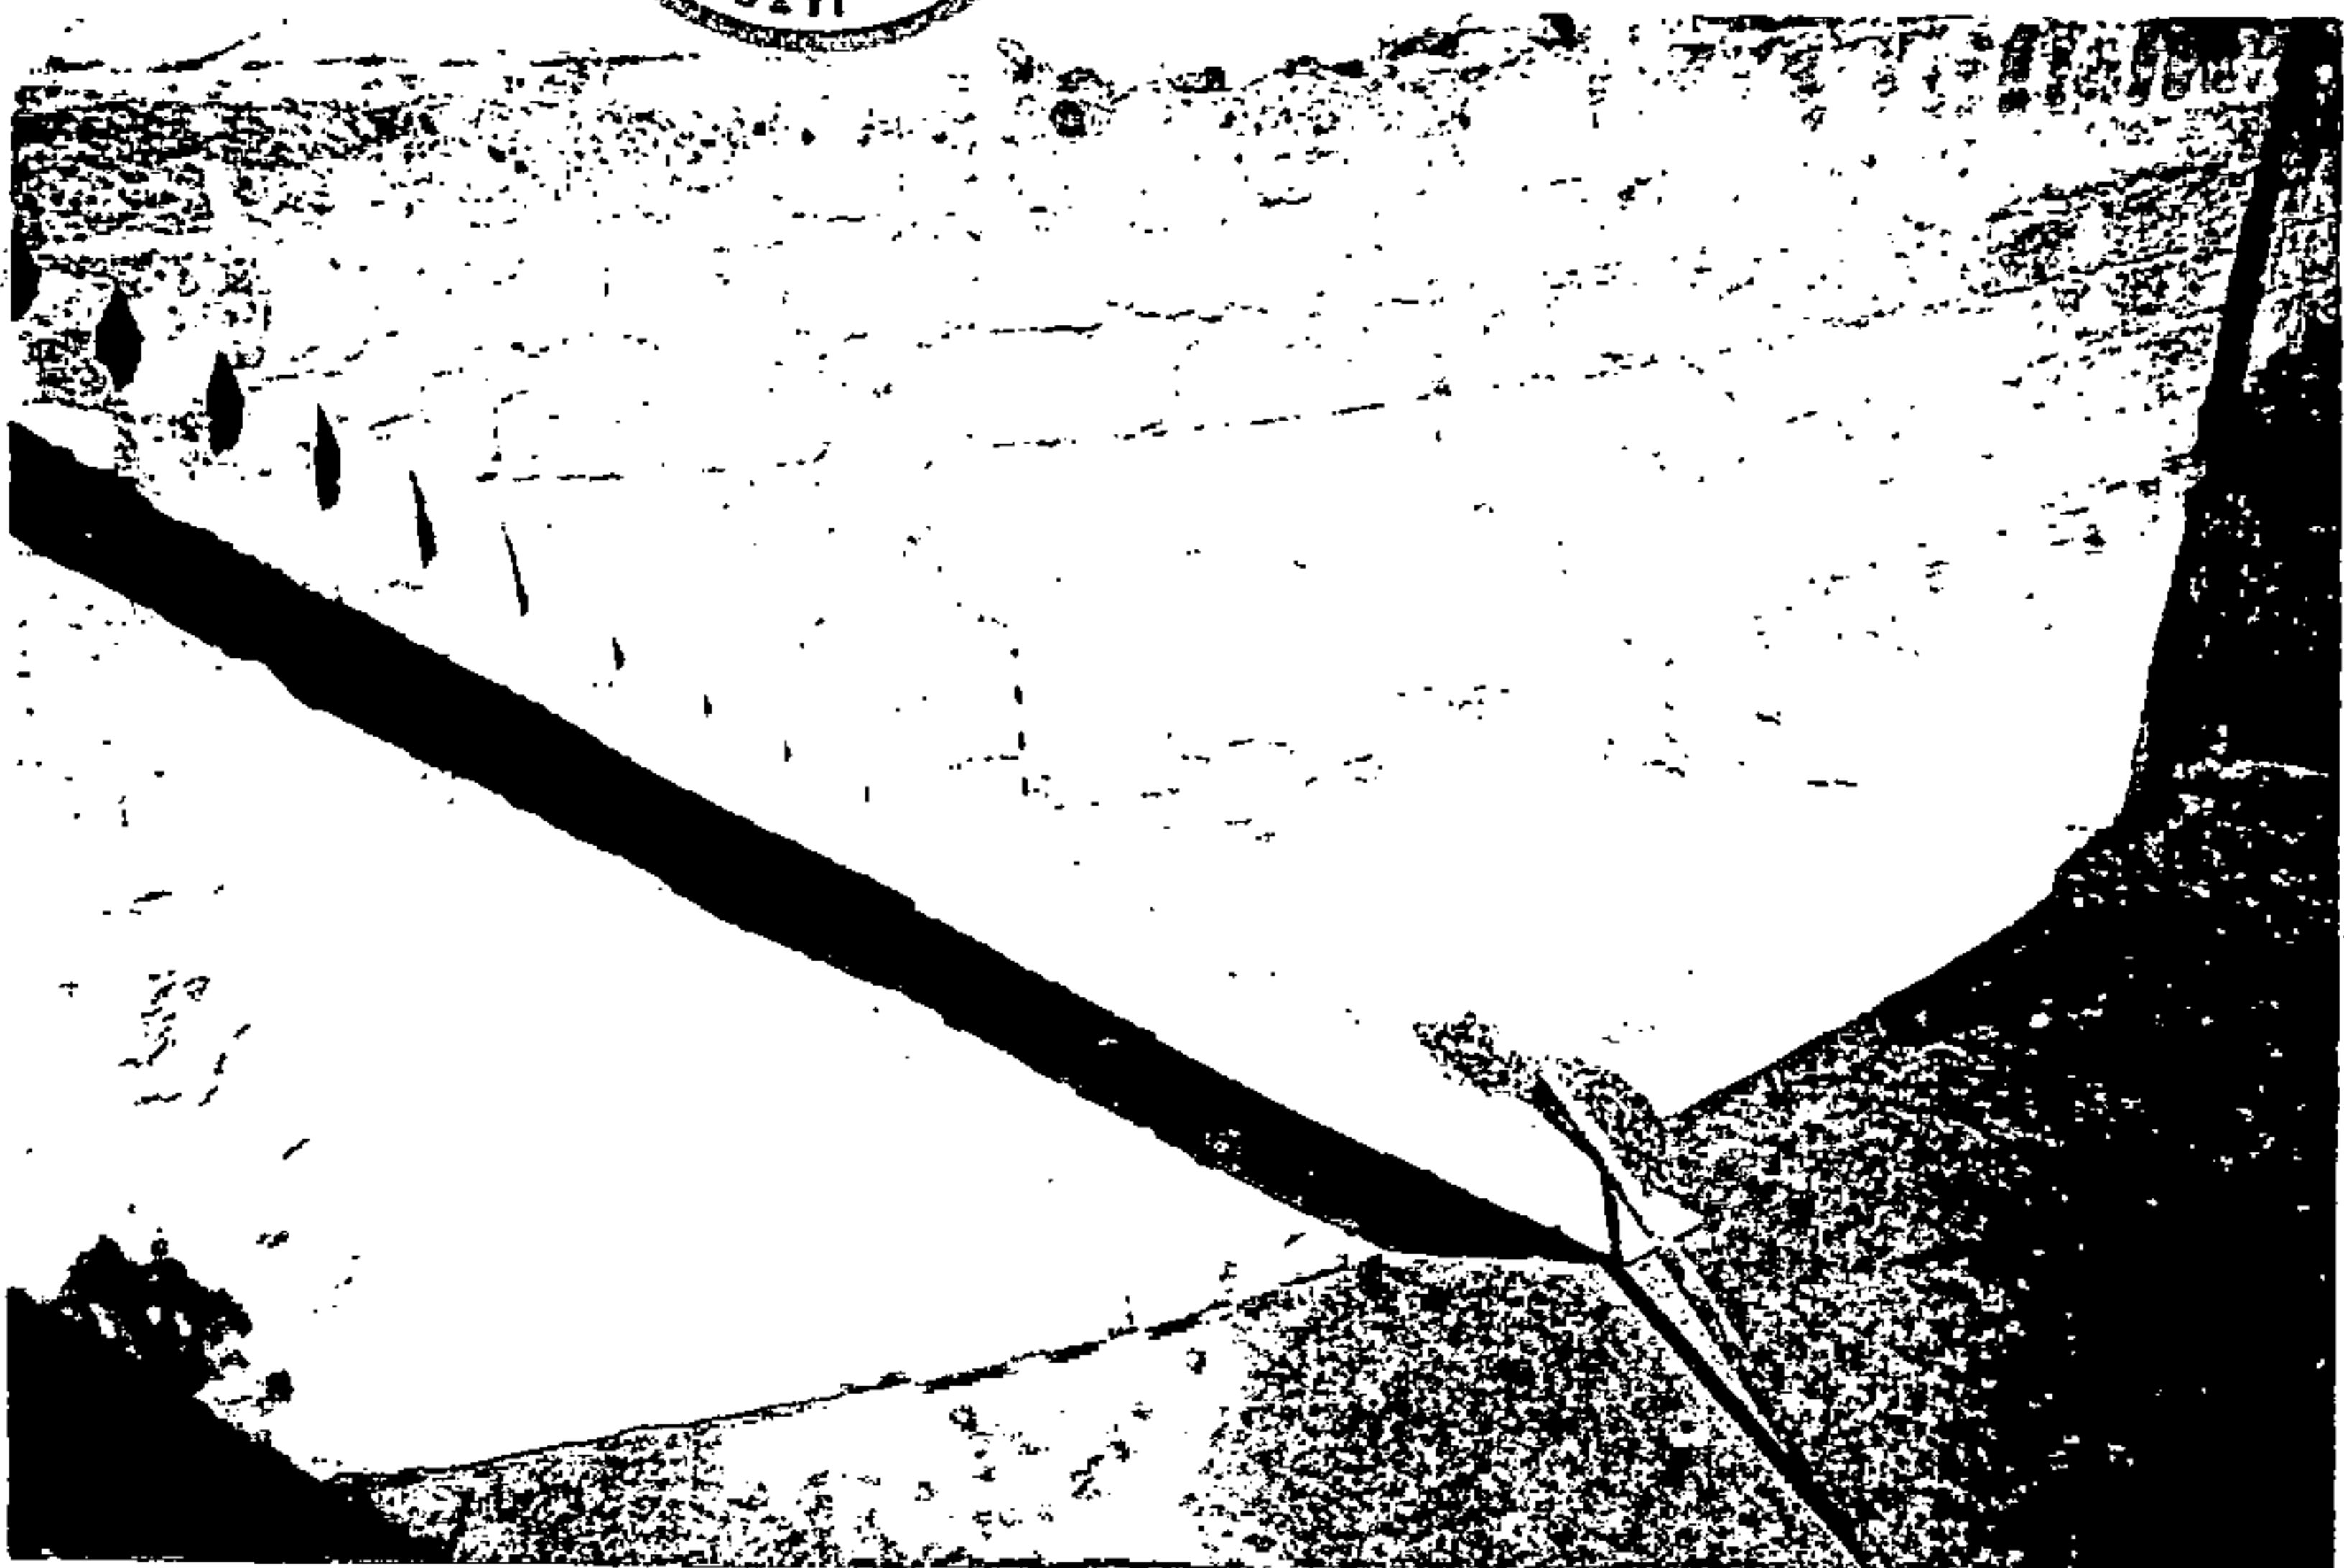
Nº DE FICHA: 9

ESTADO DE CONSERVACIÓN:  
BUENO

Alteraciones antropicas: tuberías plástico,  
basura. Alteraciones naturales:  
colonización de vegetación.

**DESCRIPCIÓN:** El mayor tiene forma de corazón, aprovecha la roca sobre el cuál se levanta un muro de piedra y cal. Tiene escalera lateral exterior y otra interior, la bomba del agua se situa en el muro oeste por donde pasa también una acequia. El otro se haya excavado en la roca pero con la realización de caudales, tiene forma triangular con sobremuro de piedra y cal.

**SUGERENCIAS:** Limpieza interior y exterior, así como disimular arreglos recientes como las tuberías plásticas.

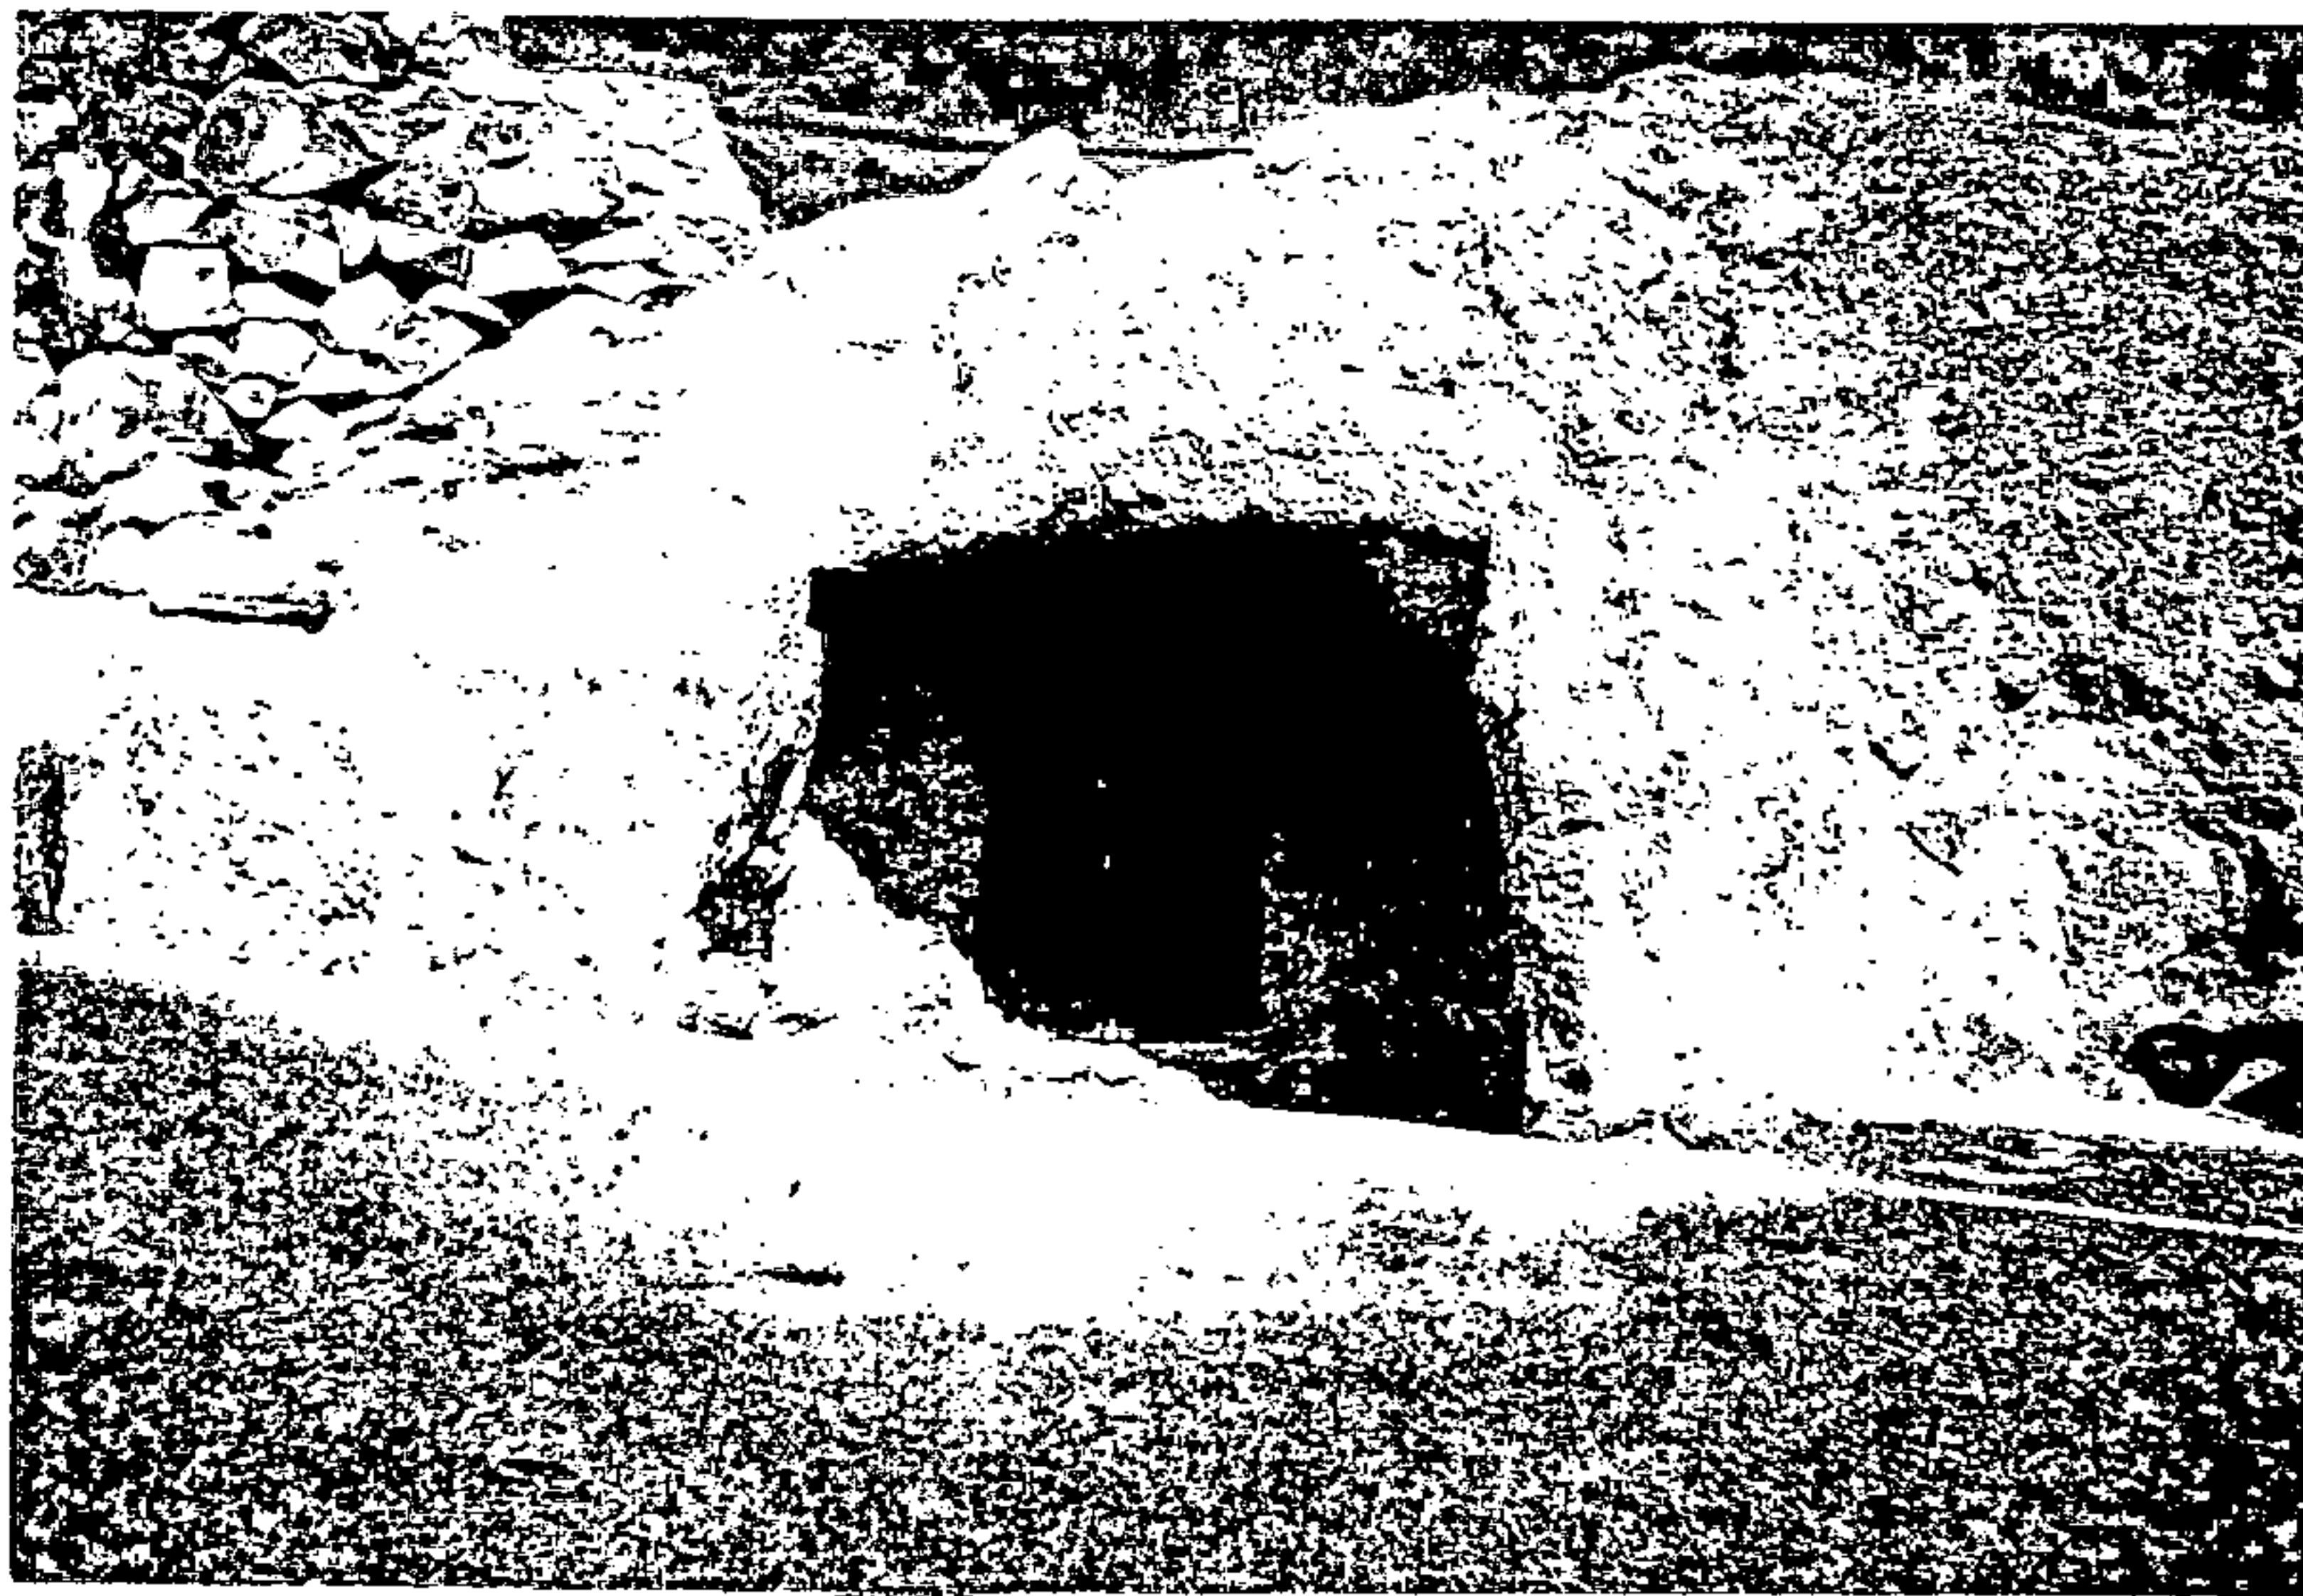
**ESTADO DE CONSERVACIÓN:**  
BUENO

Construcción de la carretera Buenlugar-Firgas a su lado. Al ser utilizado como lugar de almacenaje en su interior se localizan gran número de elementos y productos propios de zonas rurales.

**DESCRIPCIÓN:** Casa-cueva de planta rectangular. Puerta de entrada junto a la cual se sitúan dos pequeñas ventanas. Excavada en toba volcánica, conservando huellas de picos con los que se realizó la cueva.

**SUGERENCIAS:** Se sugiere una limpieza interior.

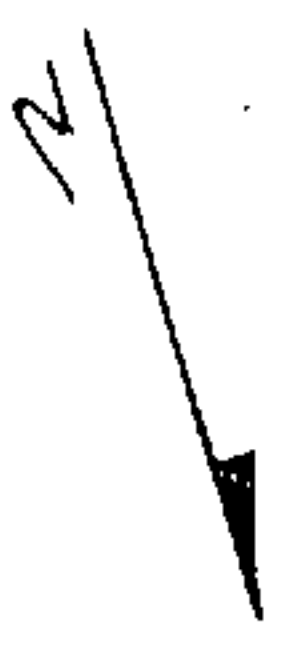
FICHA N° J-102

| <u>DATOS ETNOGRÁFICOS</u> | <u>LOCALIZACIÓN</u> |
|---|---|
| <u>CALIFICACIÓN DEL SUELO:</u> | OBSERVACIONES:<br>La carretera que comunica Buenlugar y Casablanca se ha construido adosada al lavadero, colonización vegetal. |

**DESCRIPCIÓN:** Planta longitudinal, se divide en ocho lajas y dos posteletes en su extremos tiene incadero de piedras y enfrente se situan unas lajas donde se secaba la ropa.

**SUGERENCIAS:** Se sugiere la limpieza interior y exterior , así como instalar un panel ilustrativo y funcionamiento del lavadero.
