## **ANEXO III**

**(FICHAS DE LA 1 A LA 56)**

# **CATALOGO DE PATRIMONIO ETNOGRÁFICO MUNICIPAL**

**CATALOGO MUNICIPAL DEL PATRIMONIO  
ETNOGRAFICO NORMAS SUBSIDIARIAS DE FIRGAS**

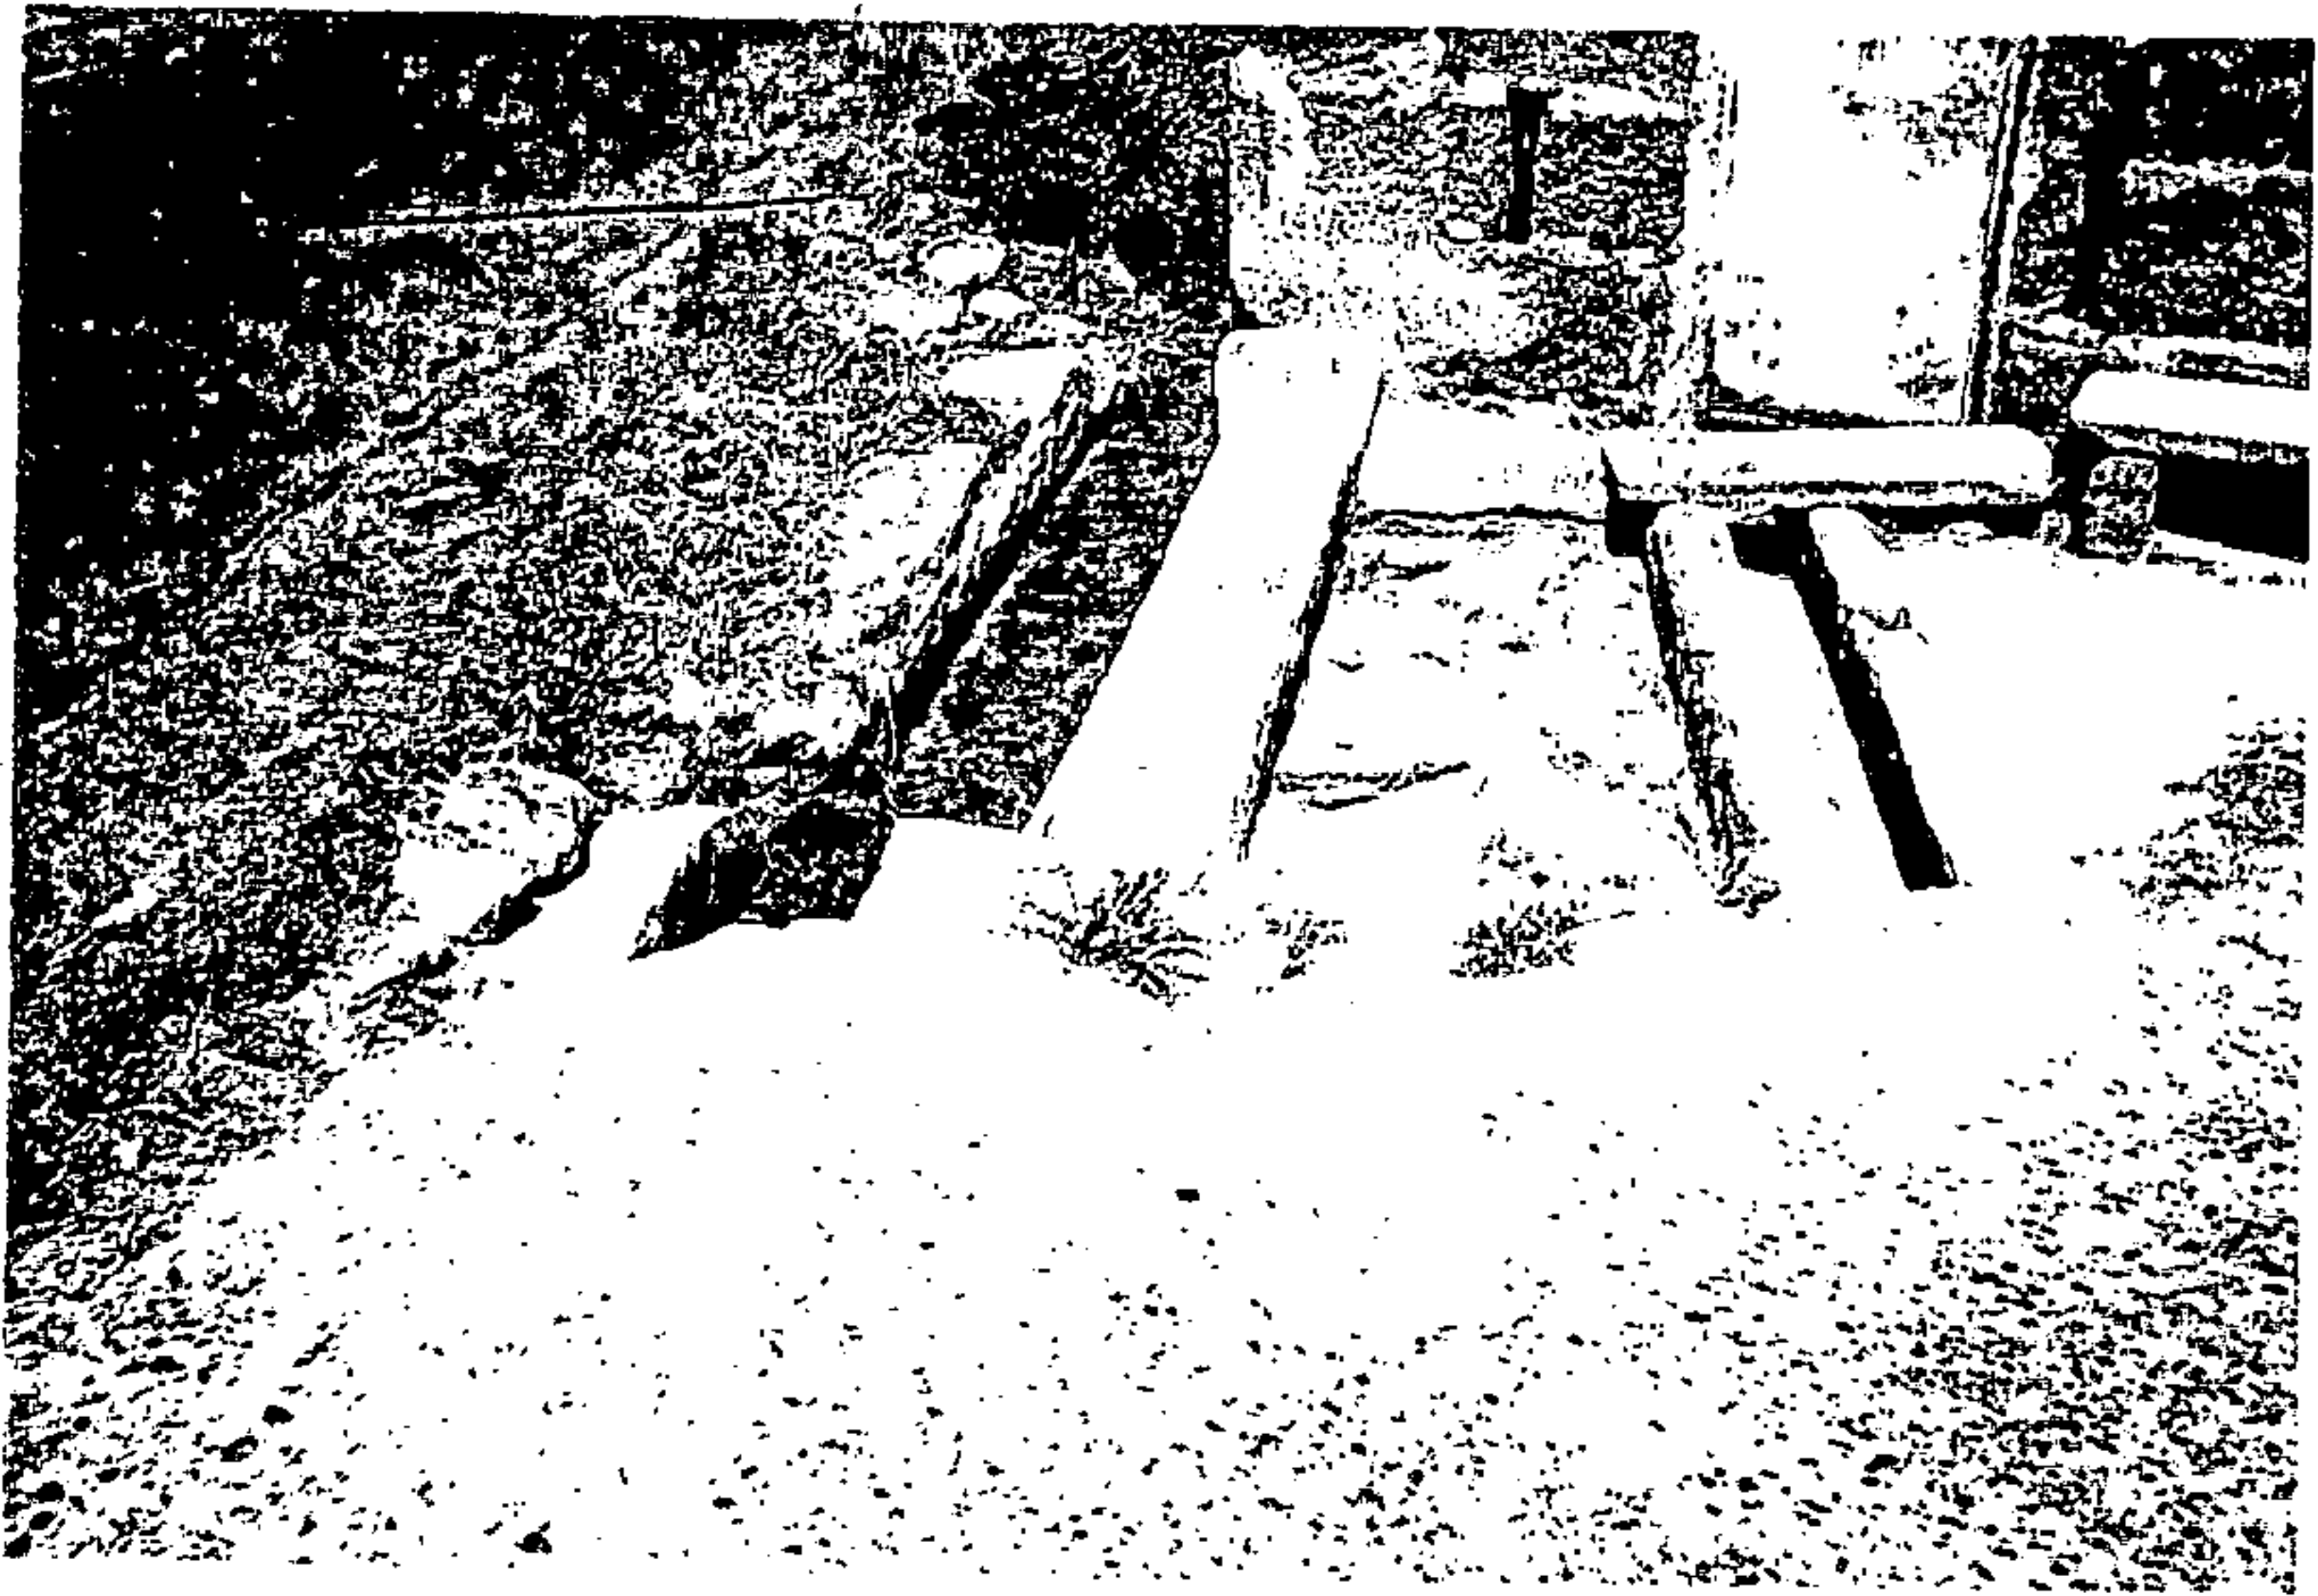
| <u>DATOS ETNOGRÁFICOS</u> | <u>LOCALIZACIÓN</u> |
|---|---|
| <u>CLASIFICACIÓN DEL SUELO:</u> | ESTADO DE CONSERVACIÓN:<br>BUENO |
| <u>CALIFICACIÓN DEL SUELO:</u> | OBSERVACIONES:<br>La carretera que comunica Buenlugar y Casablanca se ha construido adosada al lavadero, colonización vegetal. |

**SUGERENCIAS:** Se sugiere la limpieza interior y exterior , así como instalar un panel ilustrativo y funcionamiento del lavadero.

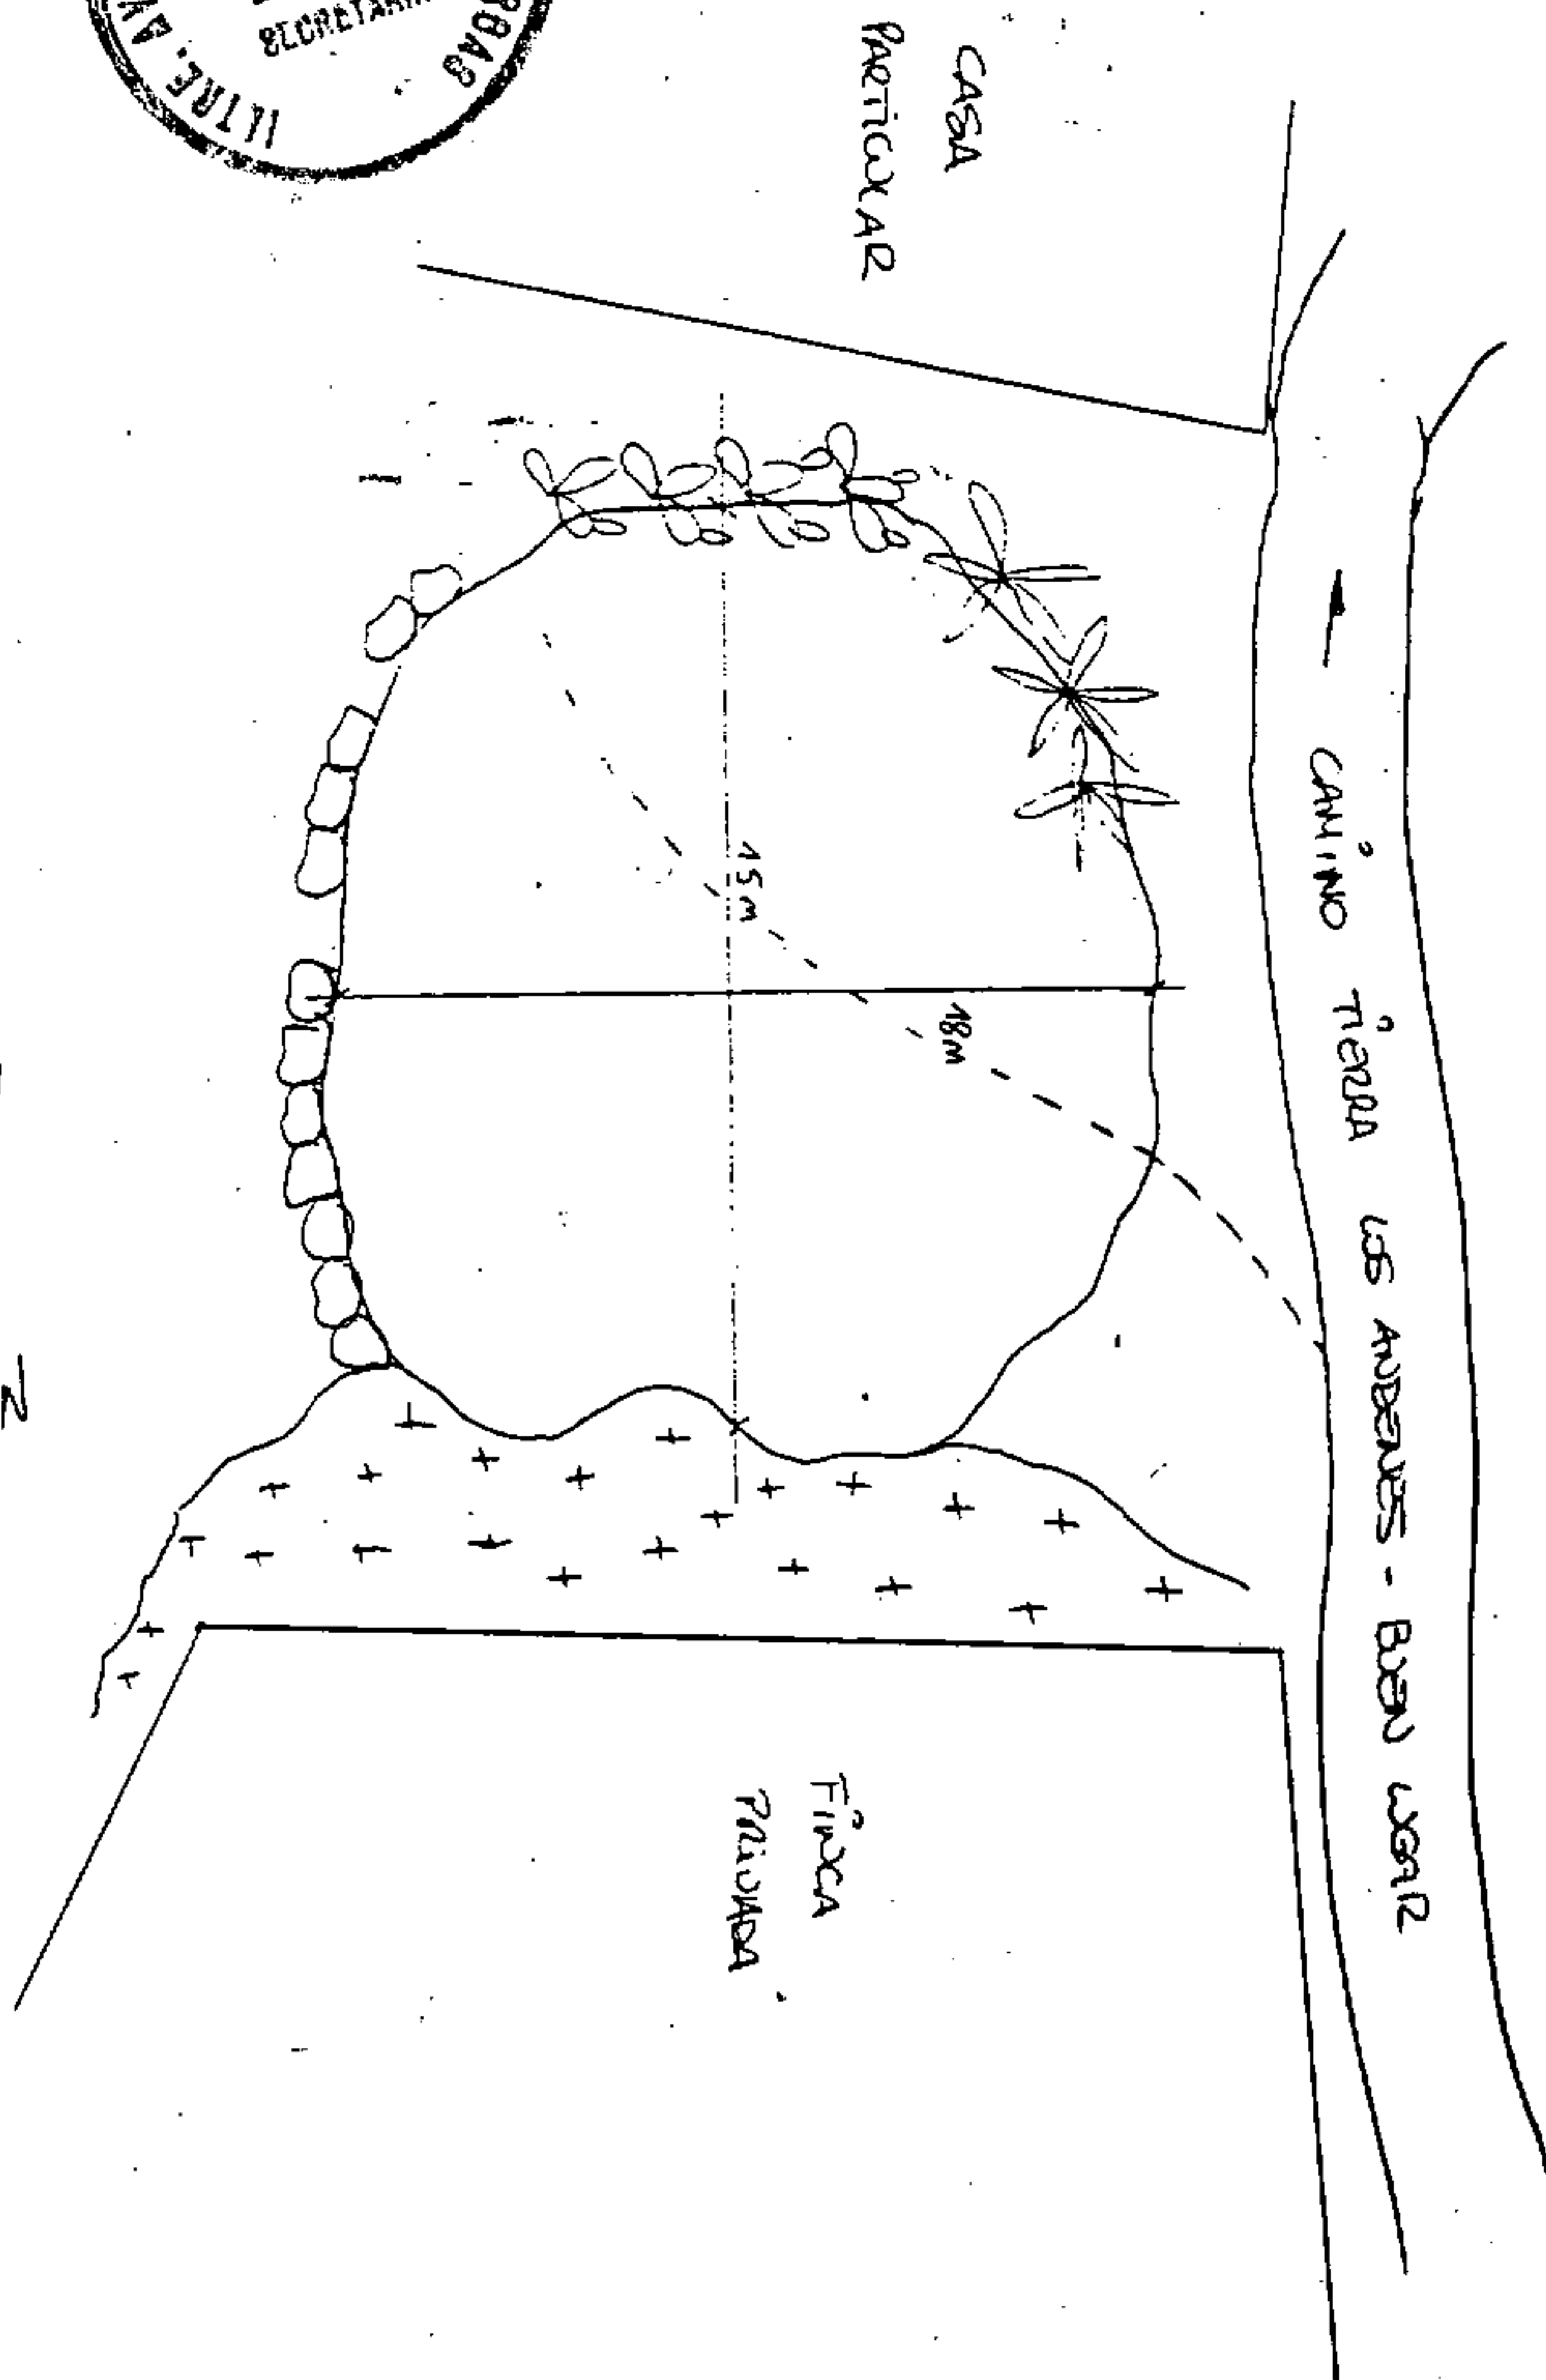
FICHA N° J-24

Alteraciones antrópicas: construcción de una pared de bloques, junto a la cual se sitúan los restos de un coche abandonado y basuras.

**DESCRIPCIÓN:** Era de tierra, en la parte superior de un lomo aprovechando una topografía llana. Conserva su estructura circular. Sus bordes Este y Norte aparecen cerrados con un pequeño muro de piedras, mientras que en el borde Sur hay que destacar la presencia de basalto que completa la delimitación de su estructura.

**SUGERENCIAS:** Se sugiere la limpieza de basuras, chatarras, construcción de bloques y vegetación, así con la prohibición de usarla como aparcamiento, añadiendo un panel ilustrativo con el tipo de actividad que se practicaba en ella.
