**CATALOGO MUNICIPAL DEL PATRIMONIO  
ETNOGRAFICO. NORMAS SUBSIDIARIAS DE FIRGAS**

Nº DE FICHA: 29

CASA

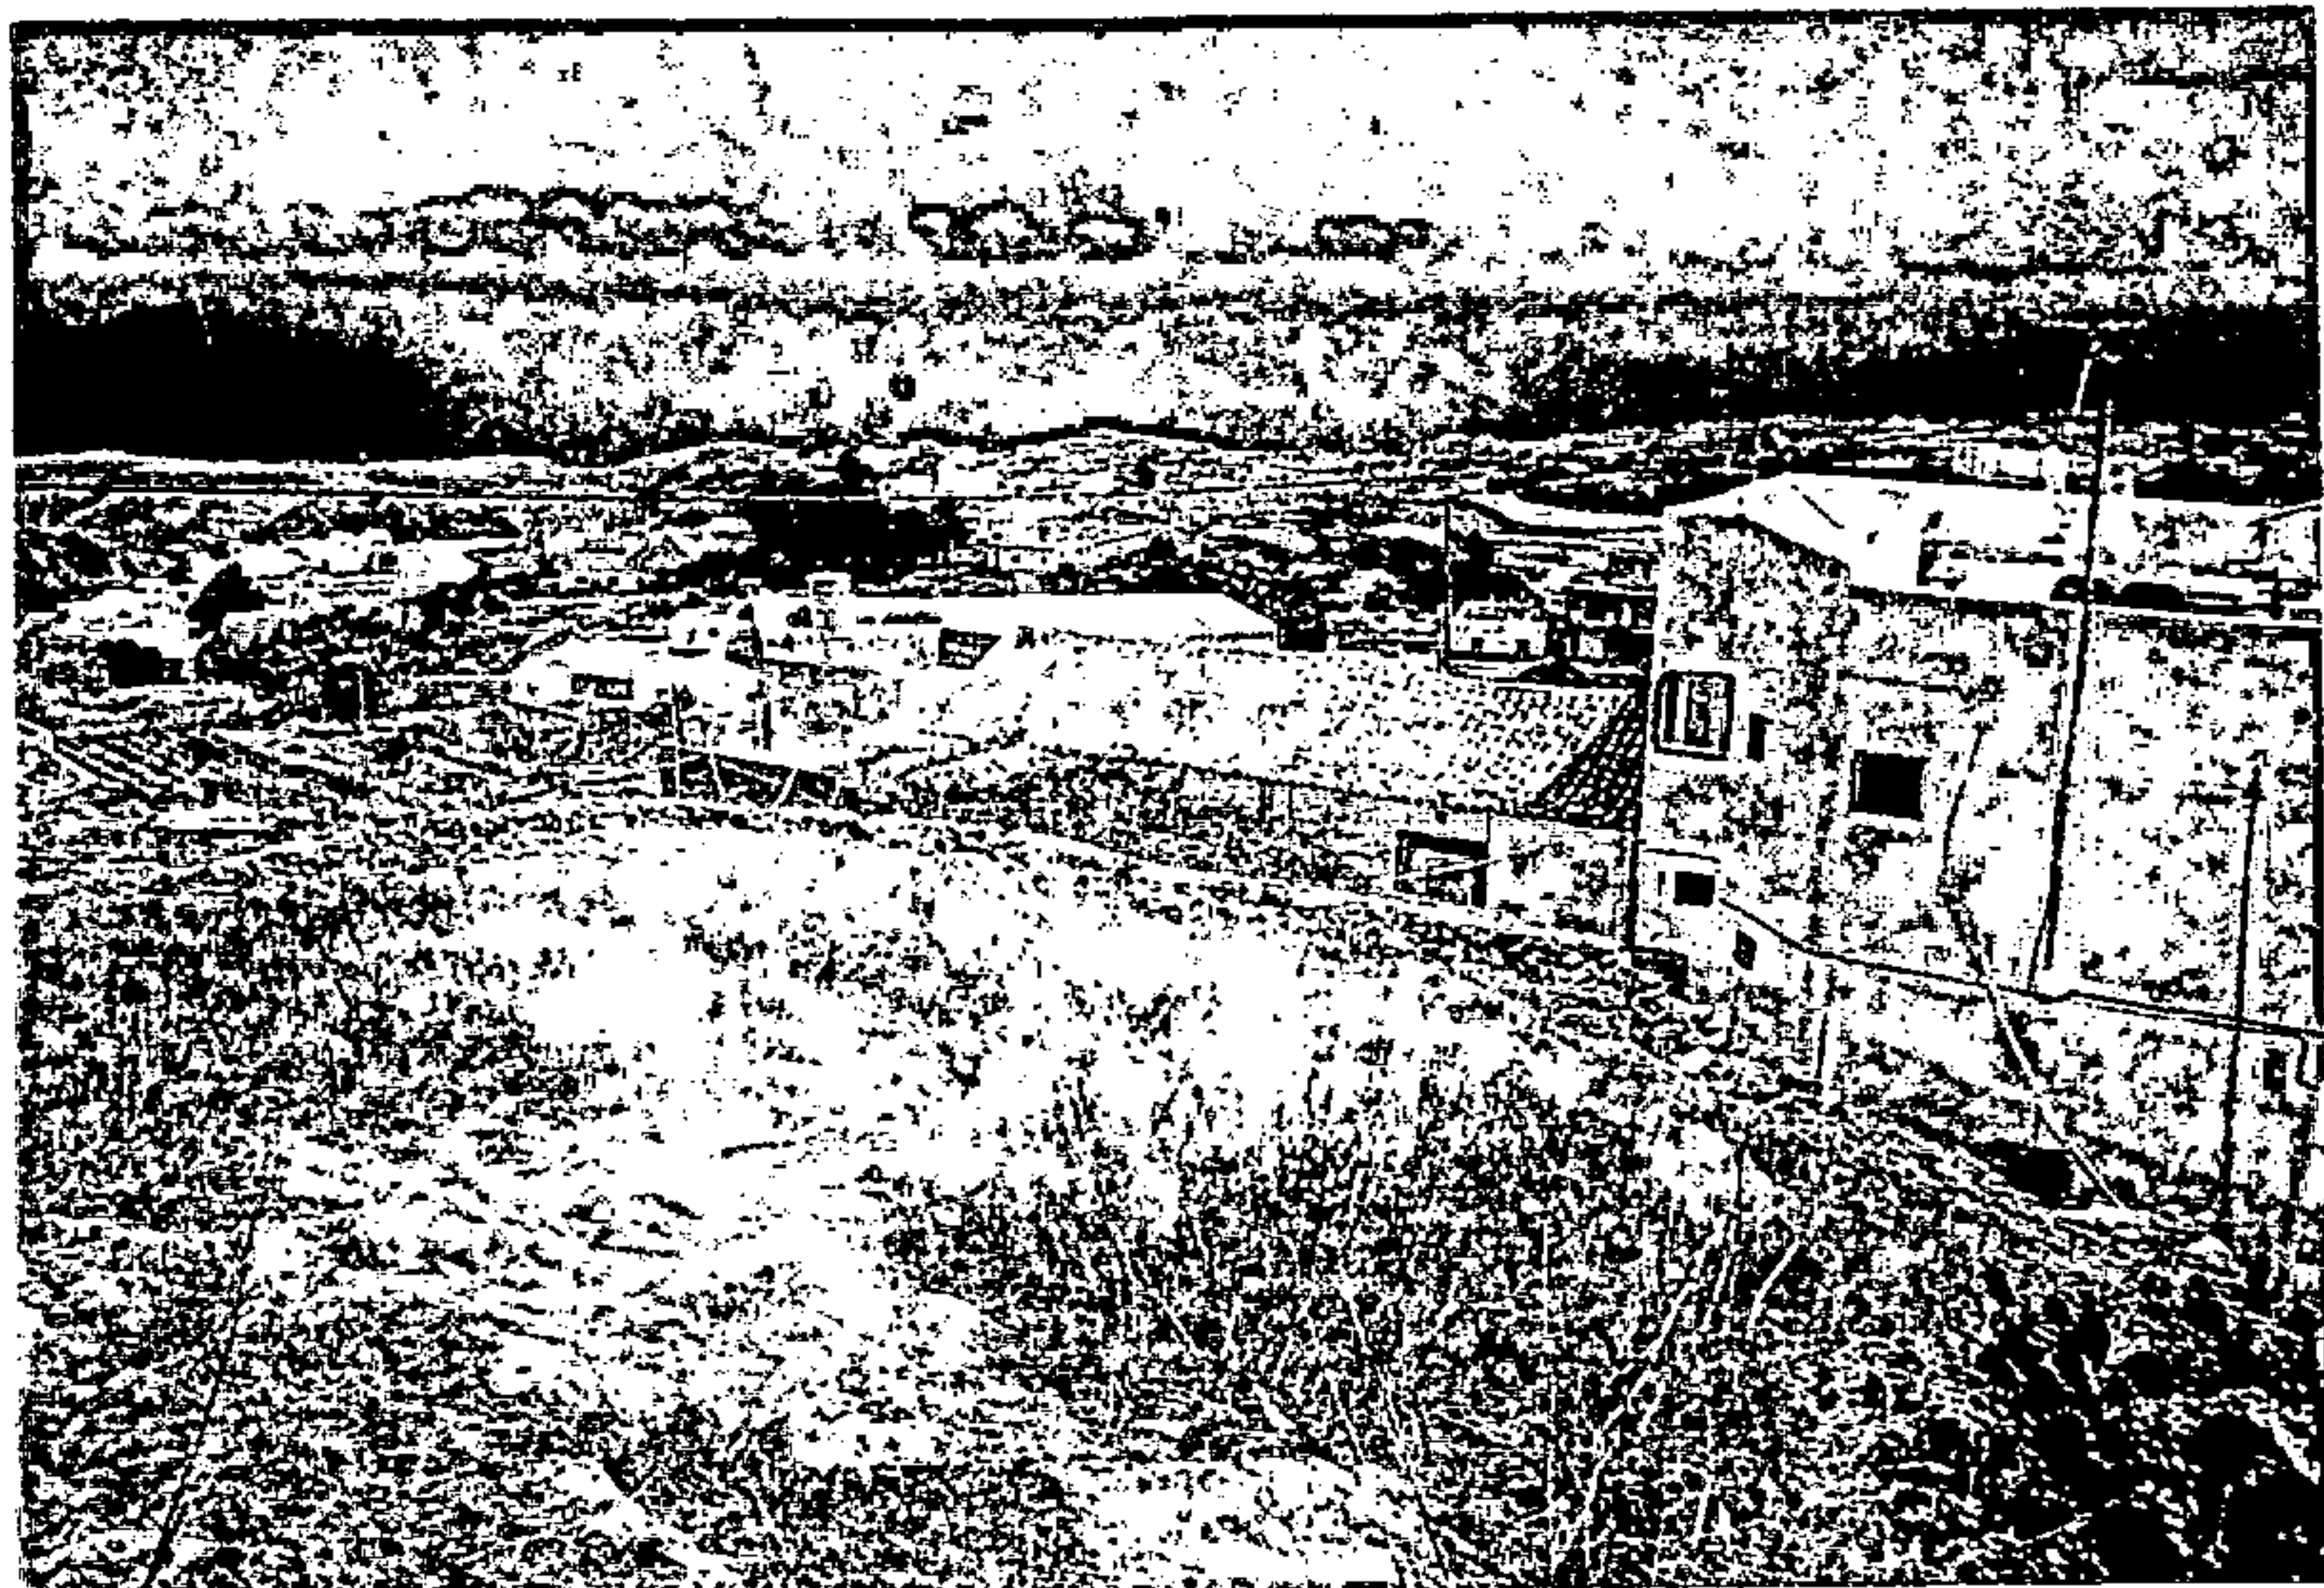
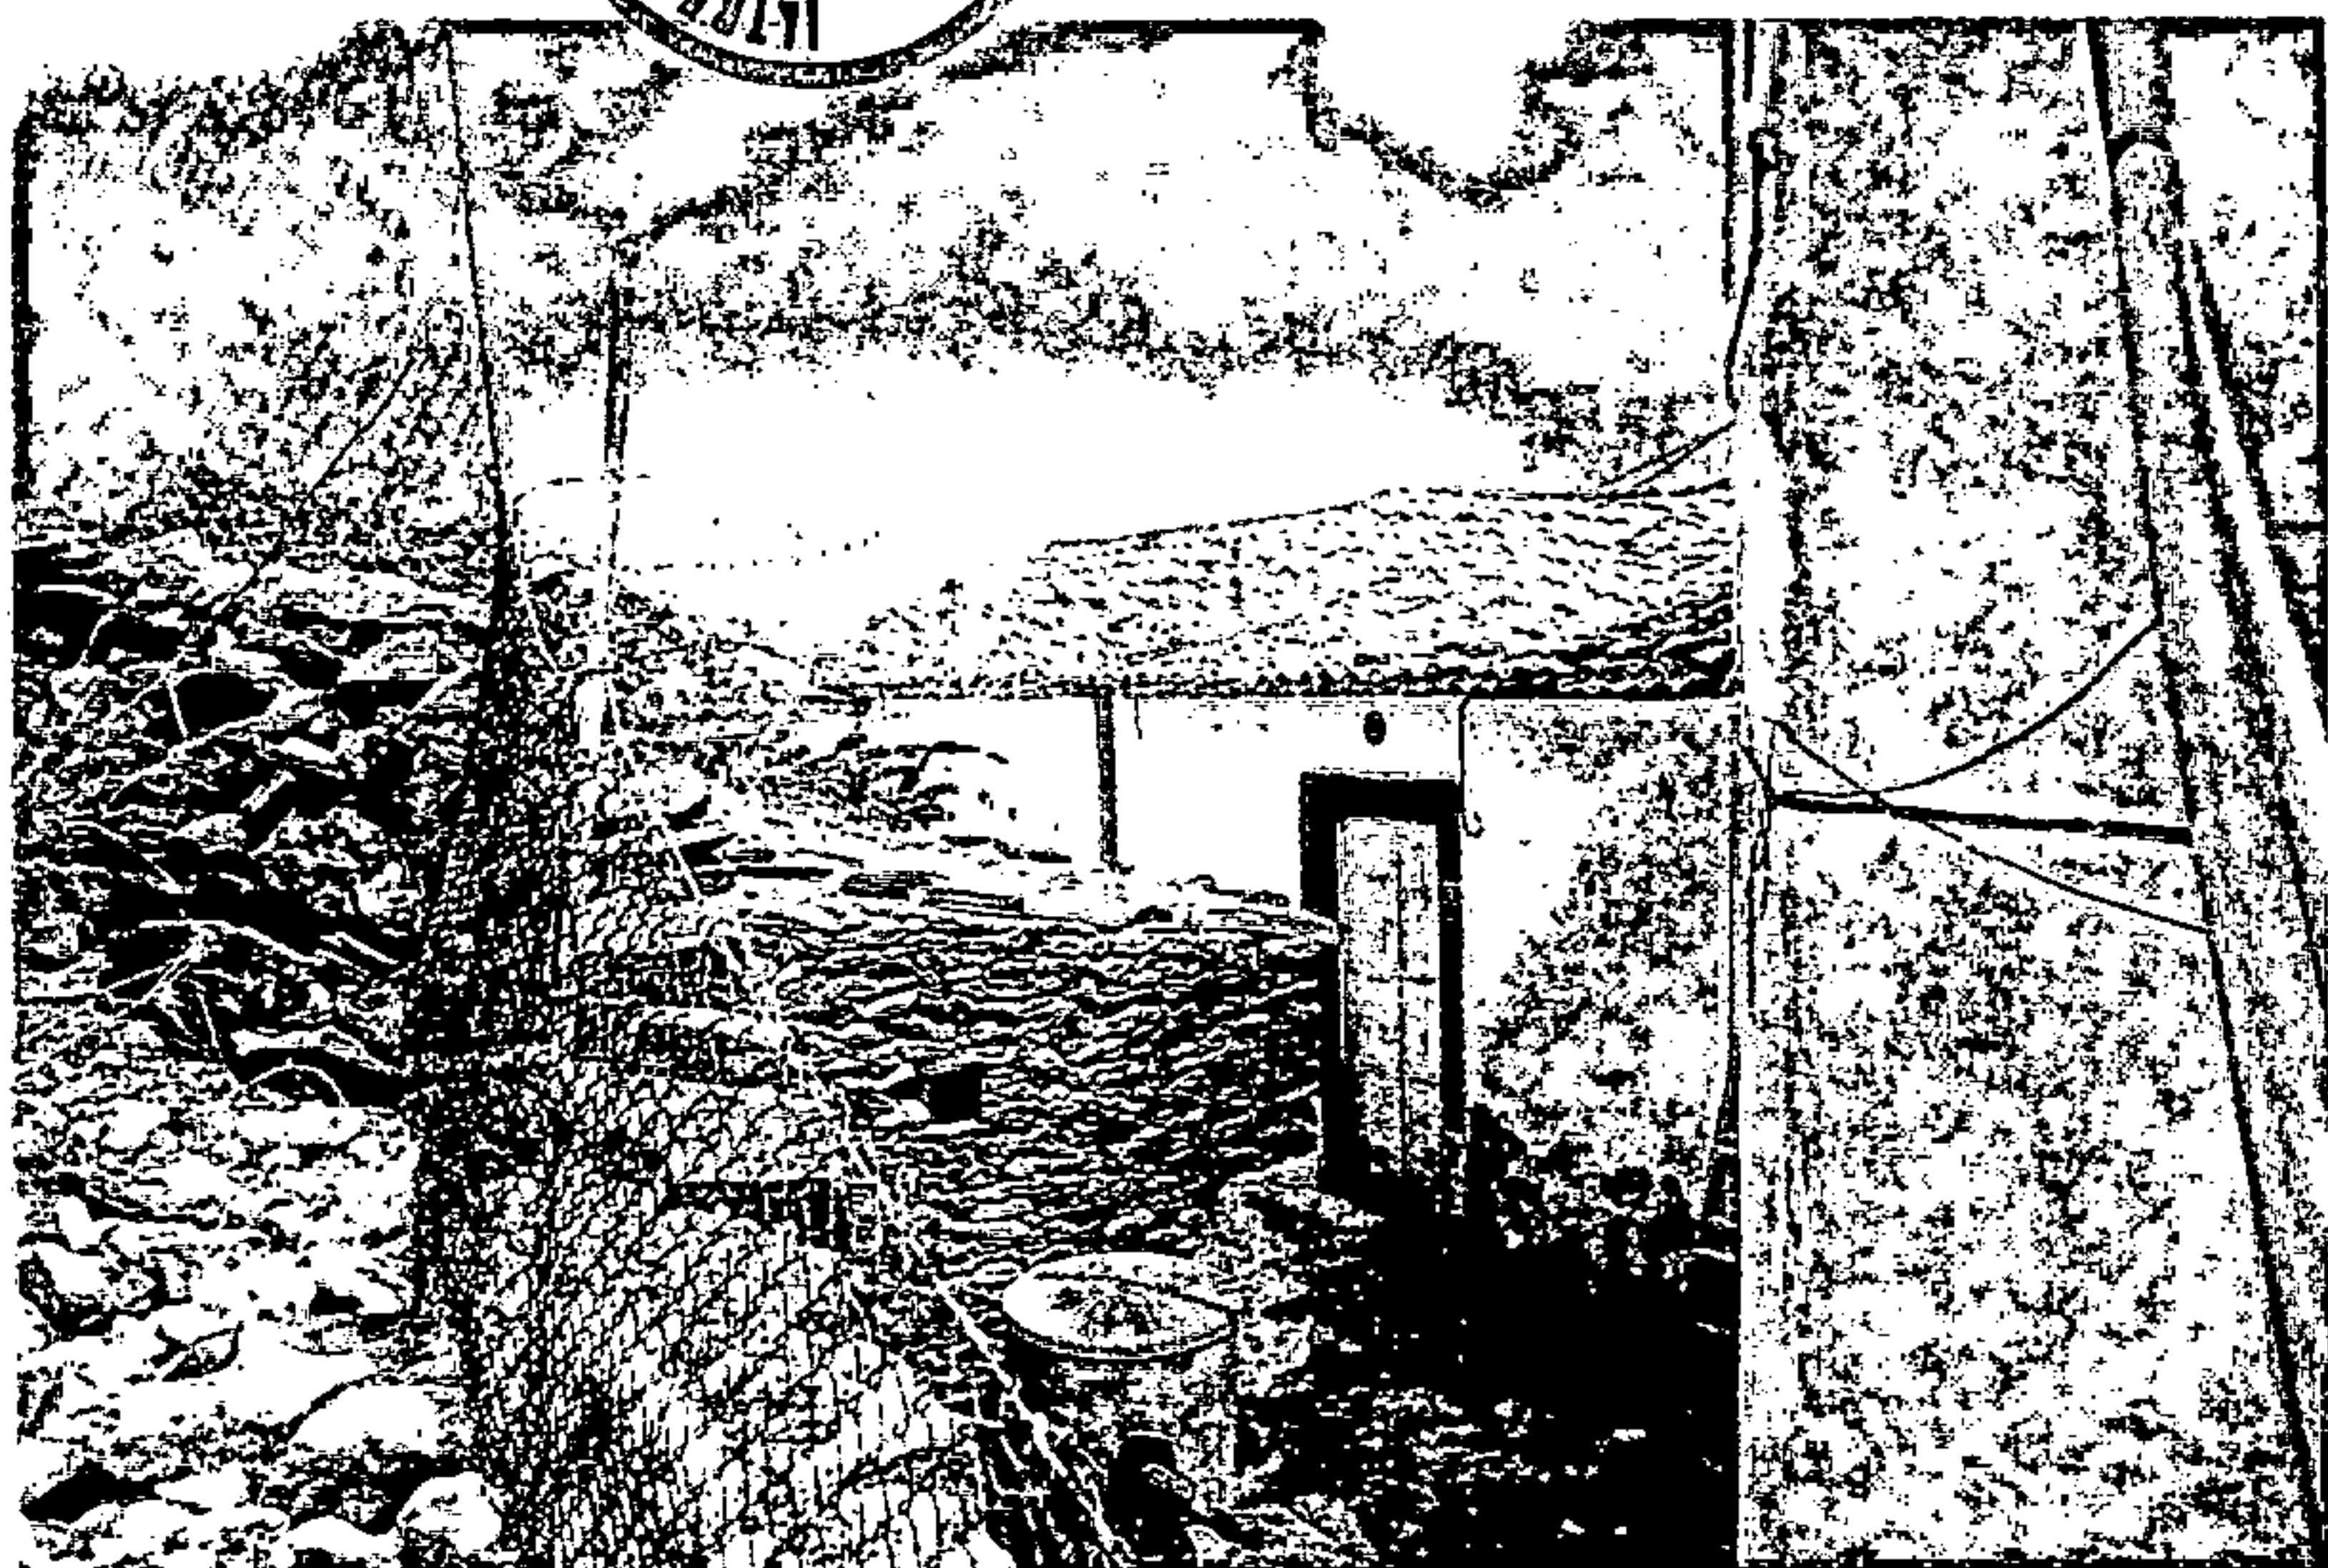
**ESTADO DE CONSERVACIÓN:**  
BUENO

Las mayores alteraciones sufridas son chimenea de uralita los bidones y la utilización de tubos metálicos para tendedores.

**DESCRIPCIÓN:** Casa de planta rectangular, a la que se adosa otra habitación de planta irregular, que da al conjunto forma de "L", realizada en piedra y barro, está pintada de blanco, techo a dos aguas de tejas.

**SUGERENCIAS:** Es necesario que se disimulen los arreglos recientes.

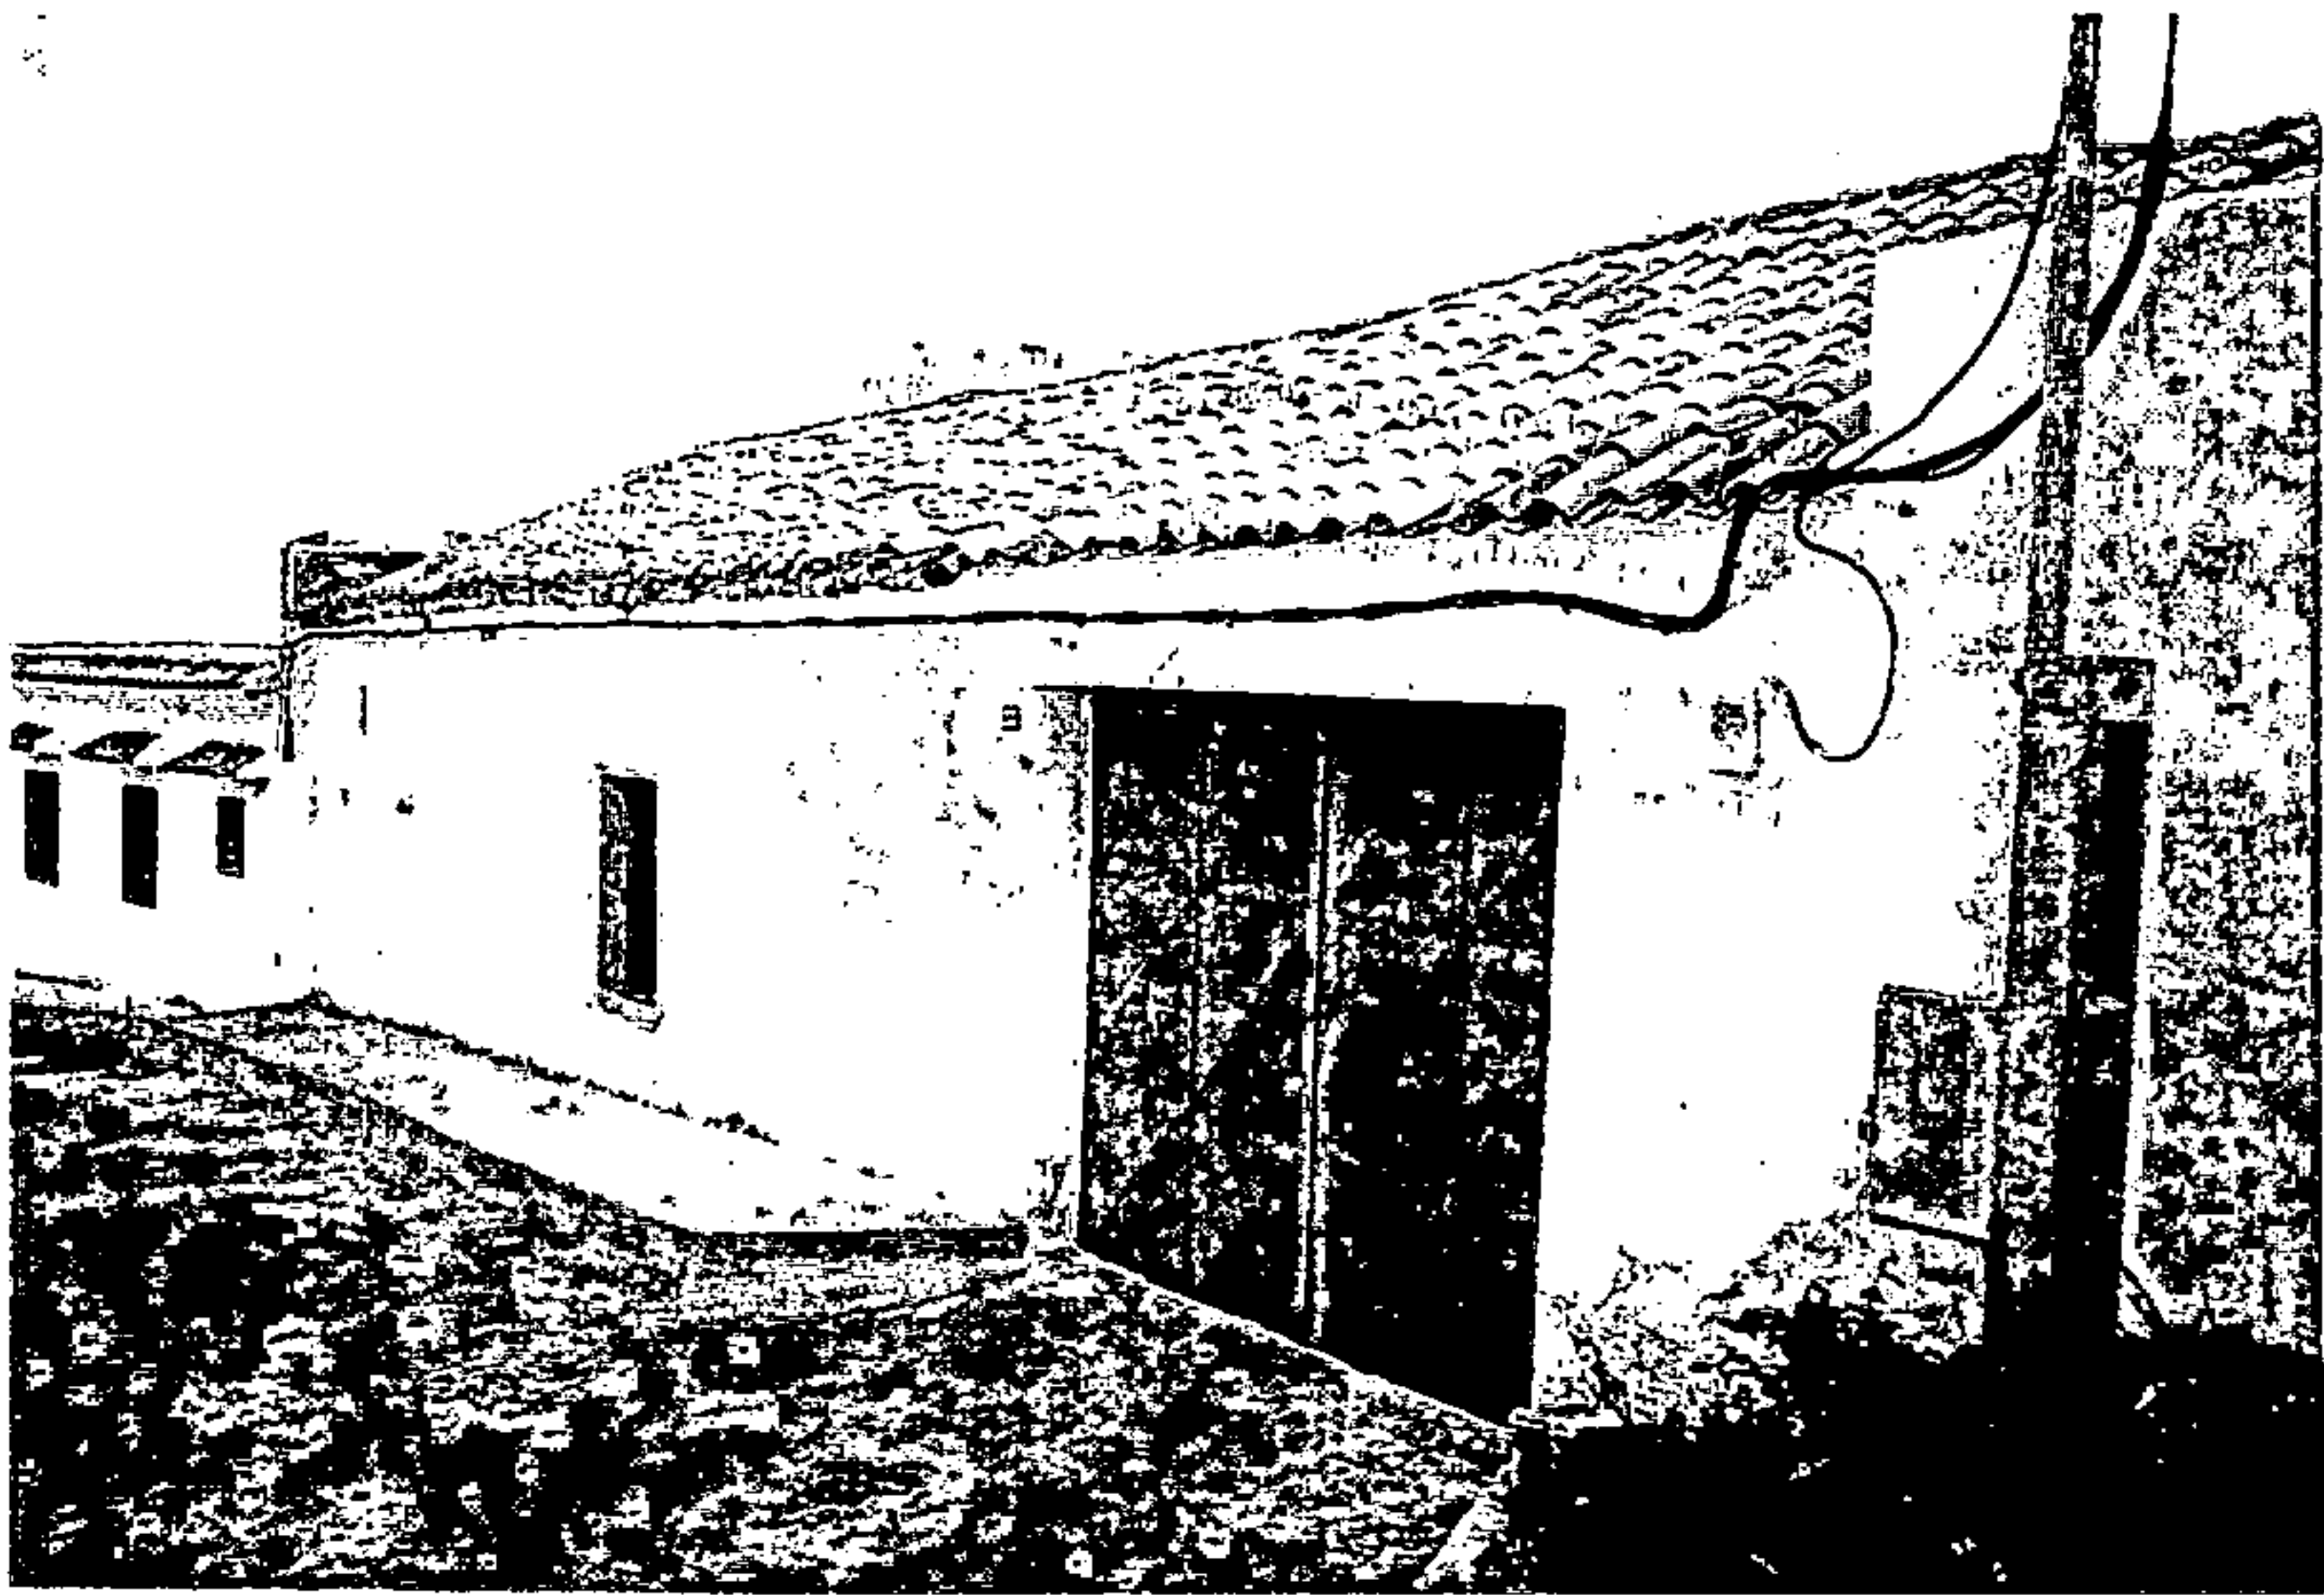
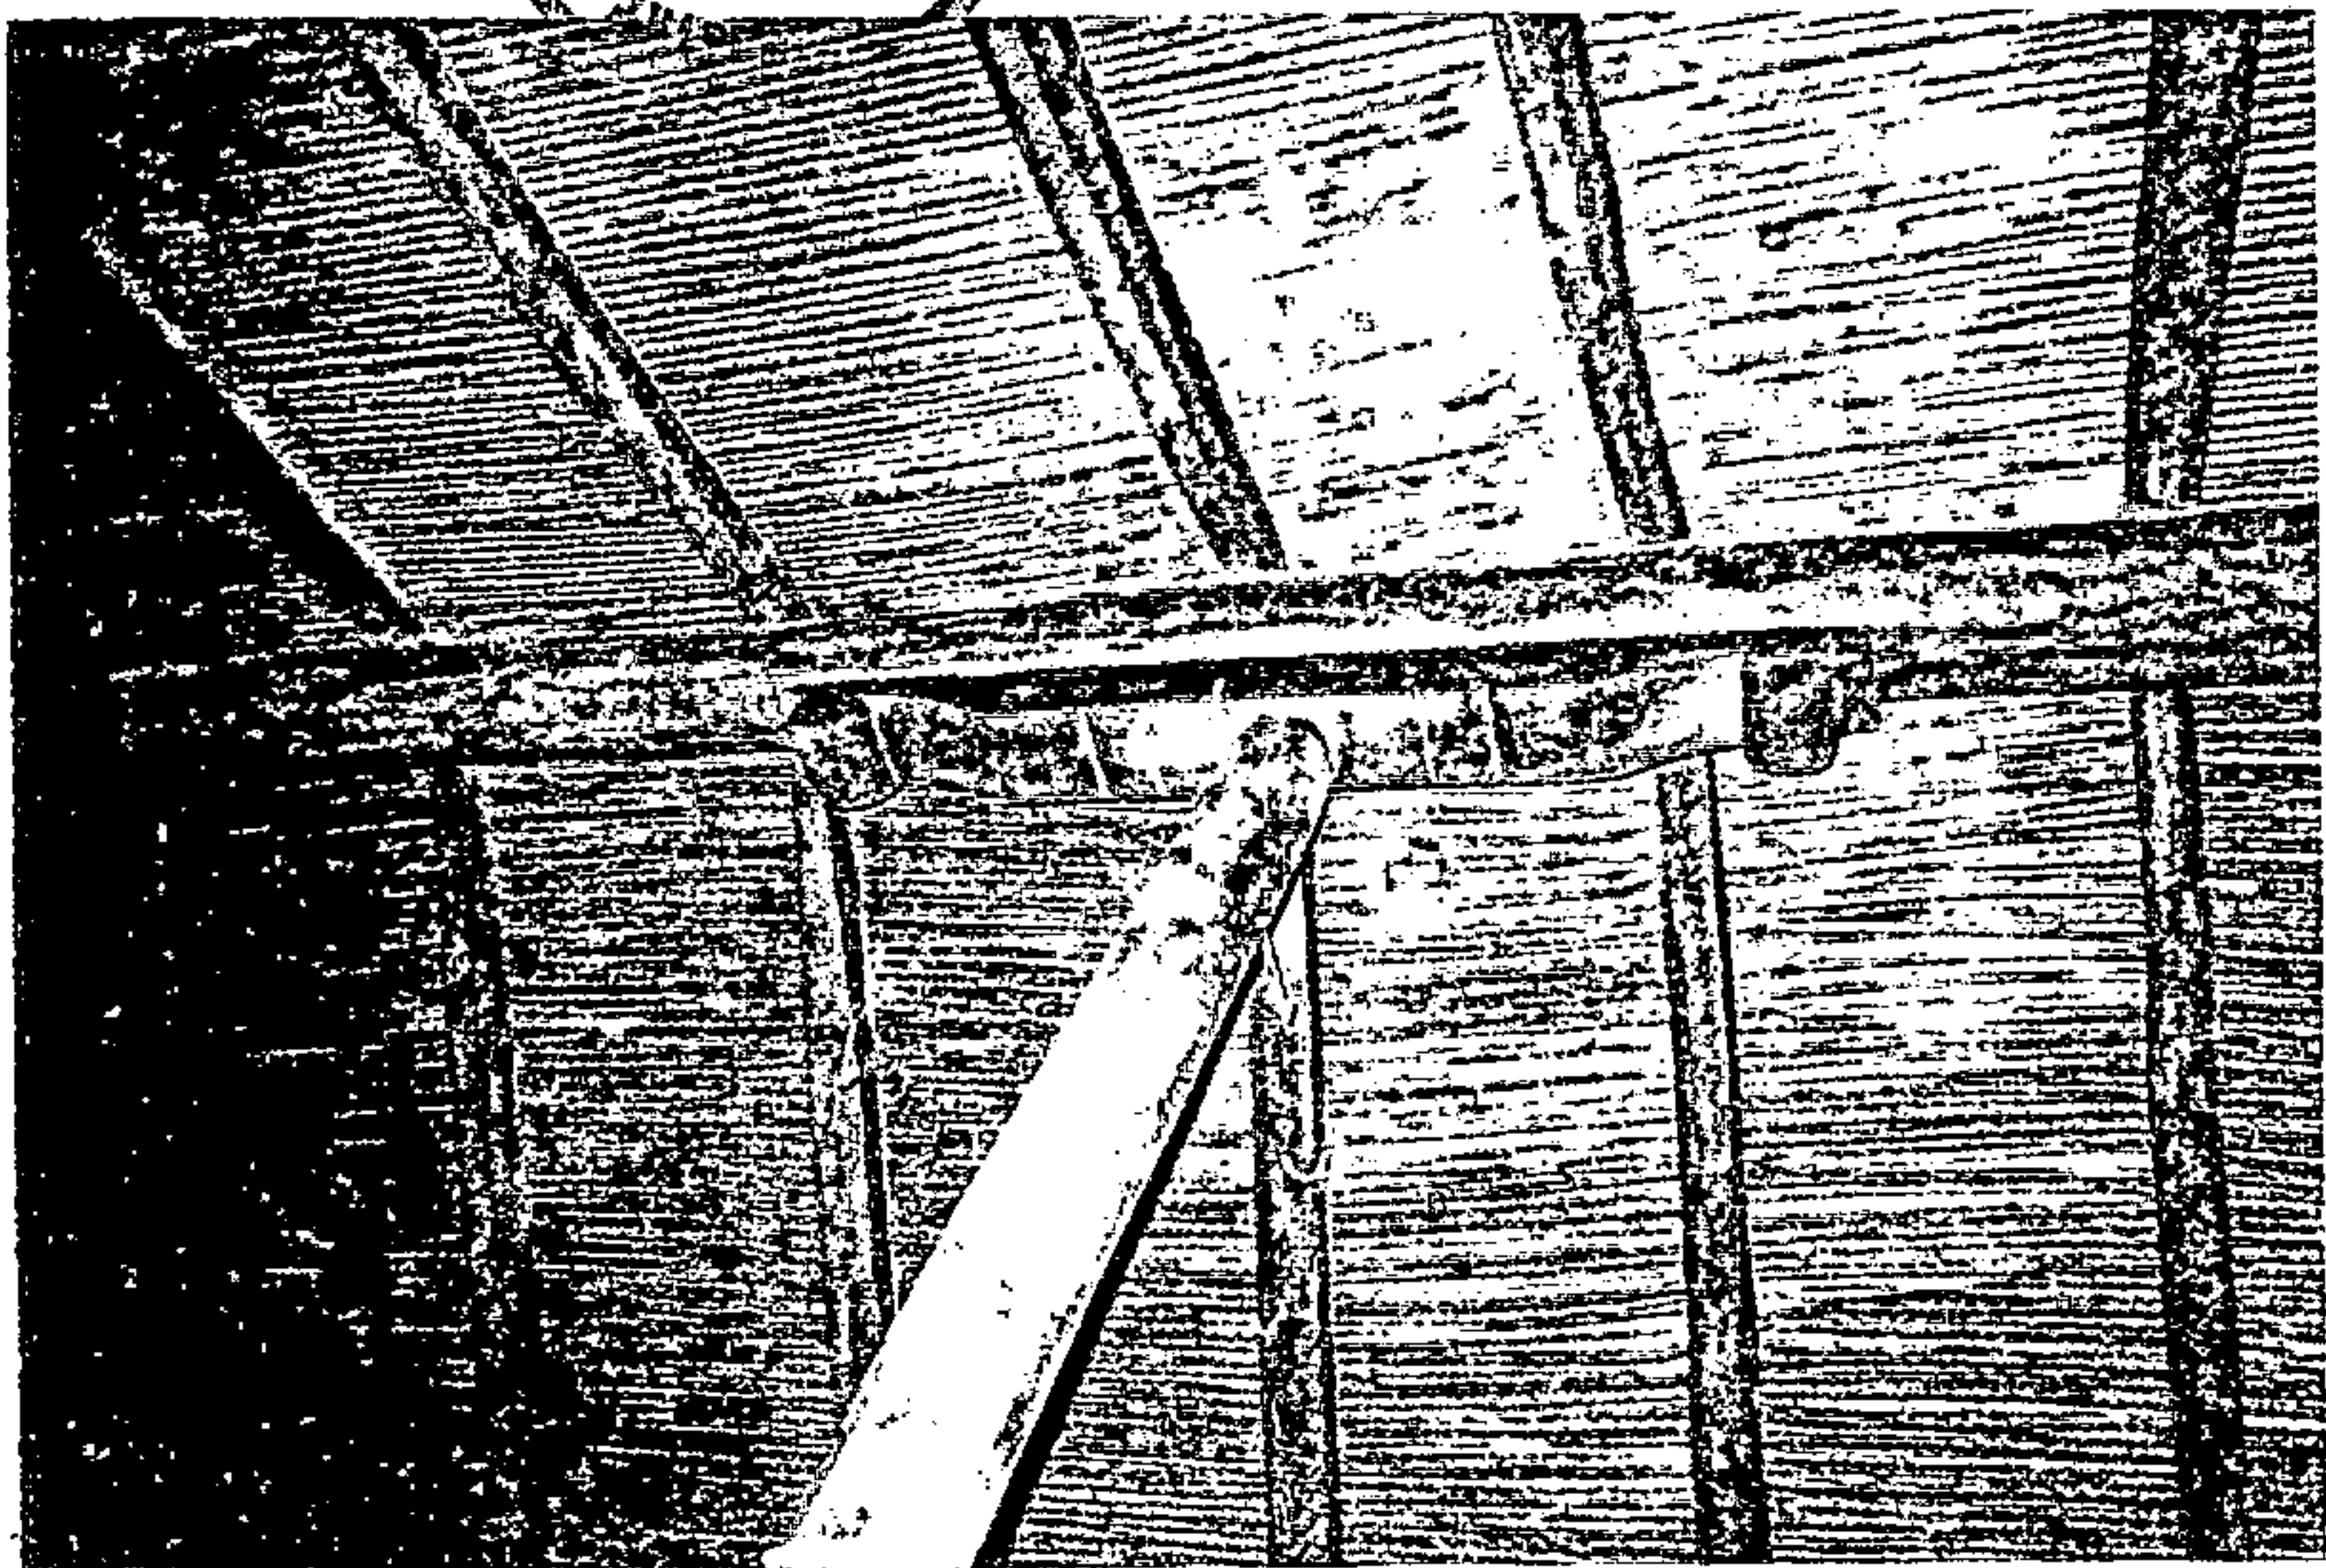
**ESTADO DE CONSERVACIÓN:**

BUENO

Una de las antiguas viviendas se ha  
convertido en garaje. Cables en frontis.

**DESCRIPCIÓN:** Conjunto formado por viviendas de planta rectangular. Las paredes son de piedra y barro, siendo luego encalados. Son de gran grosor, más de 50cm. El techo es a dos aguas de teja árabe, su interior es de cañas, utilizando para su contención vigas de madera de tea de pinos canarios.

**SUGERENCIAS:** Se conserva en buen estado, aunque la puerta del garaje es metálica y causa un gran impacto visual.

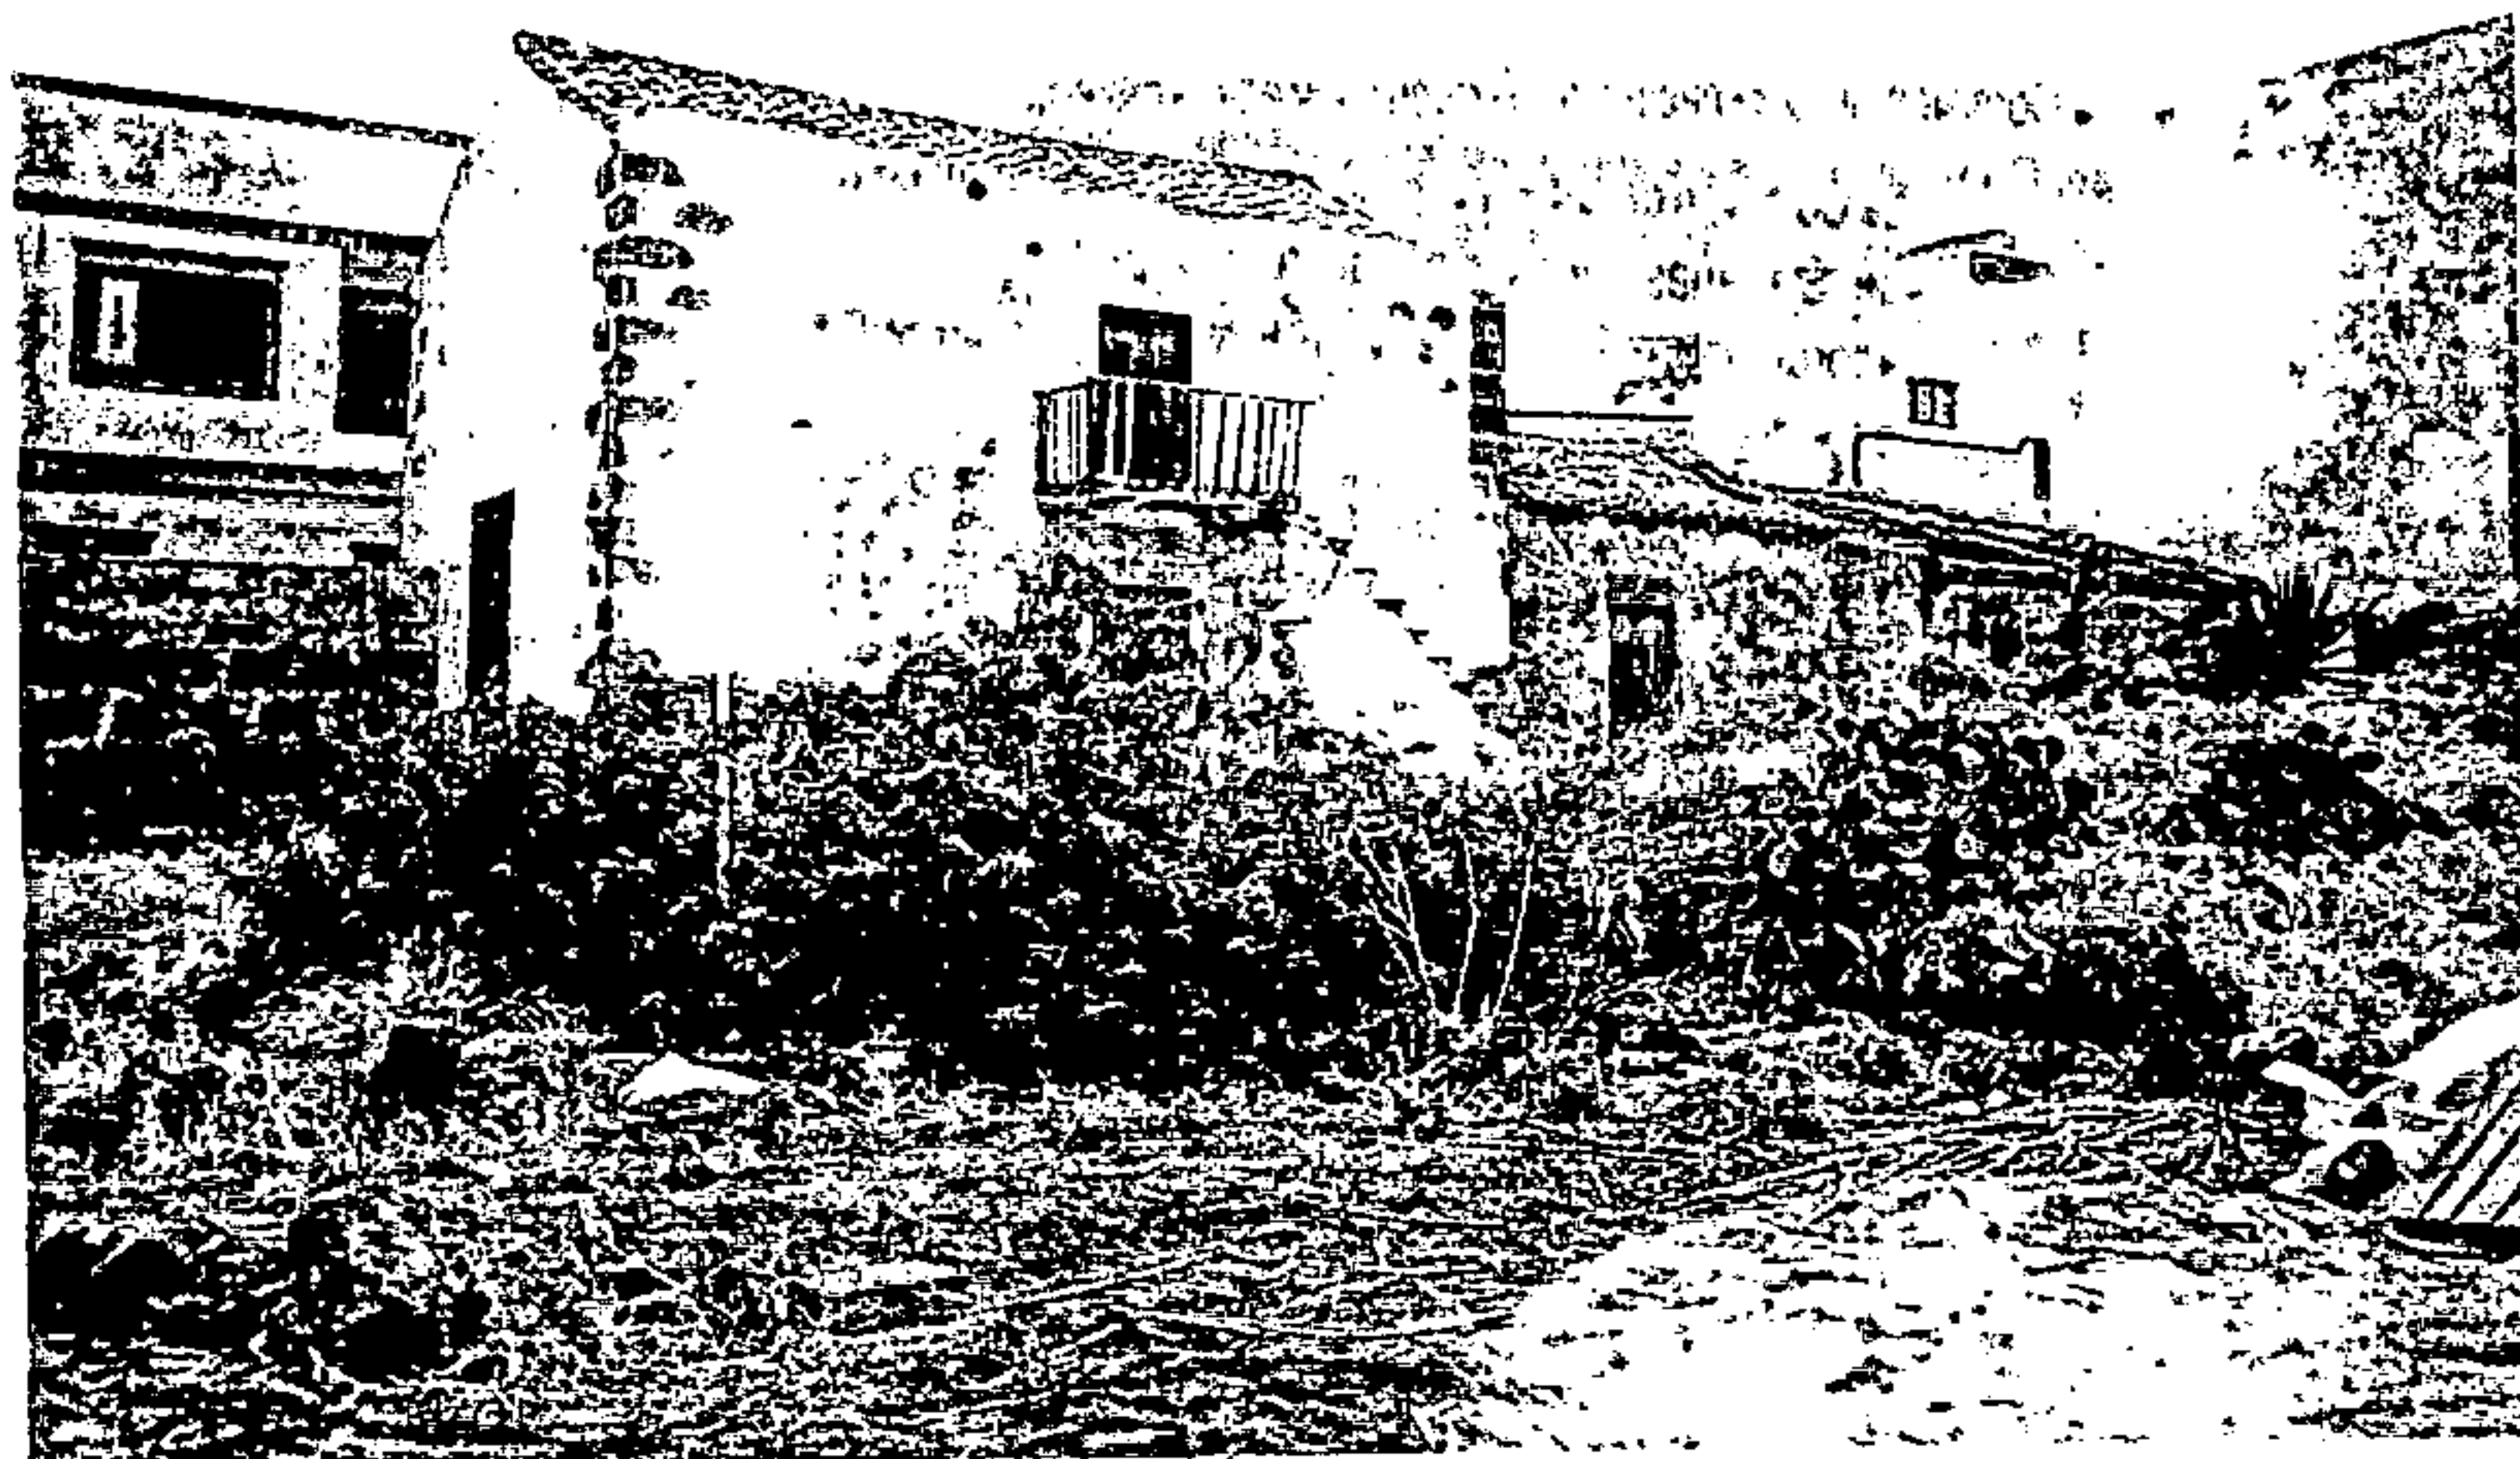
**ESTADO DE CONSERVACIÓN:**  
REGULAR

Alteraciones Antrópicas: vallado de finca, carretera y basuras 8 botellas, madera papeles ...) Alteraciones naturales: caídas de techos, desconchado de paredes, maderas podridas y colonización vegetal.

**DESCRIPCIÓN:** Vivienda y alpendre adosado. La casa principal es de dos plantas con techo a dos aguas de tejas curvas y muros de piedra y barro revestido de cal. Tiene una escalera y balconada para su acceso a la parte superior. A su lado existe otra dependencia de similares características, pero con una sola planta. Adosada a esta última está el alpendre.

**SUGERENCIAS:** Limpieza del interior y exterior, reparando techos y paredes y sustituyendo las maderas podridas.
