**CATALOGO MUNICIPAL DEL PATRIMONIO  
ETNOGRAFICO. NORMAS SUBSIDIARIAS DE FIRGAS**

Nº DE FICHA: 29

CASA

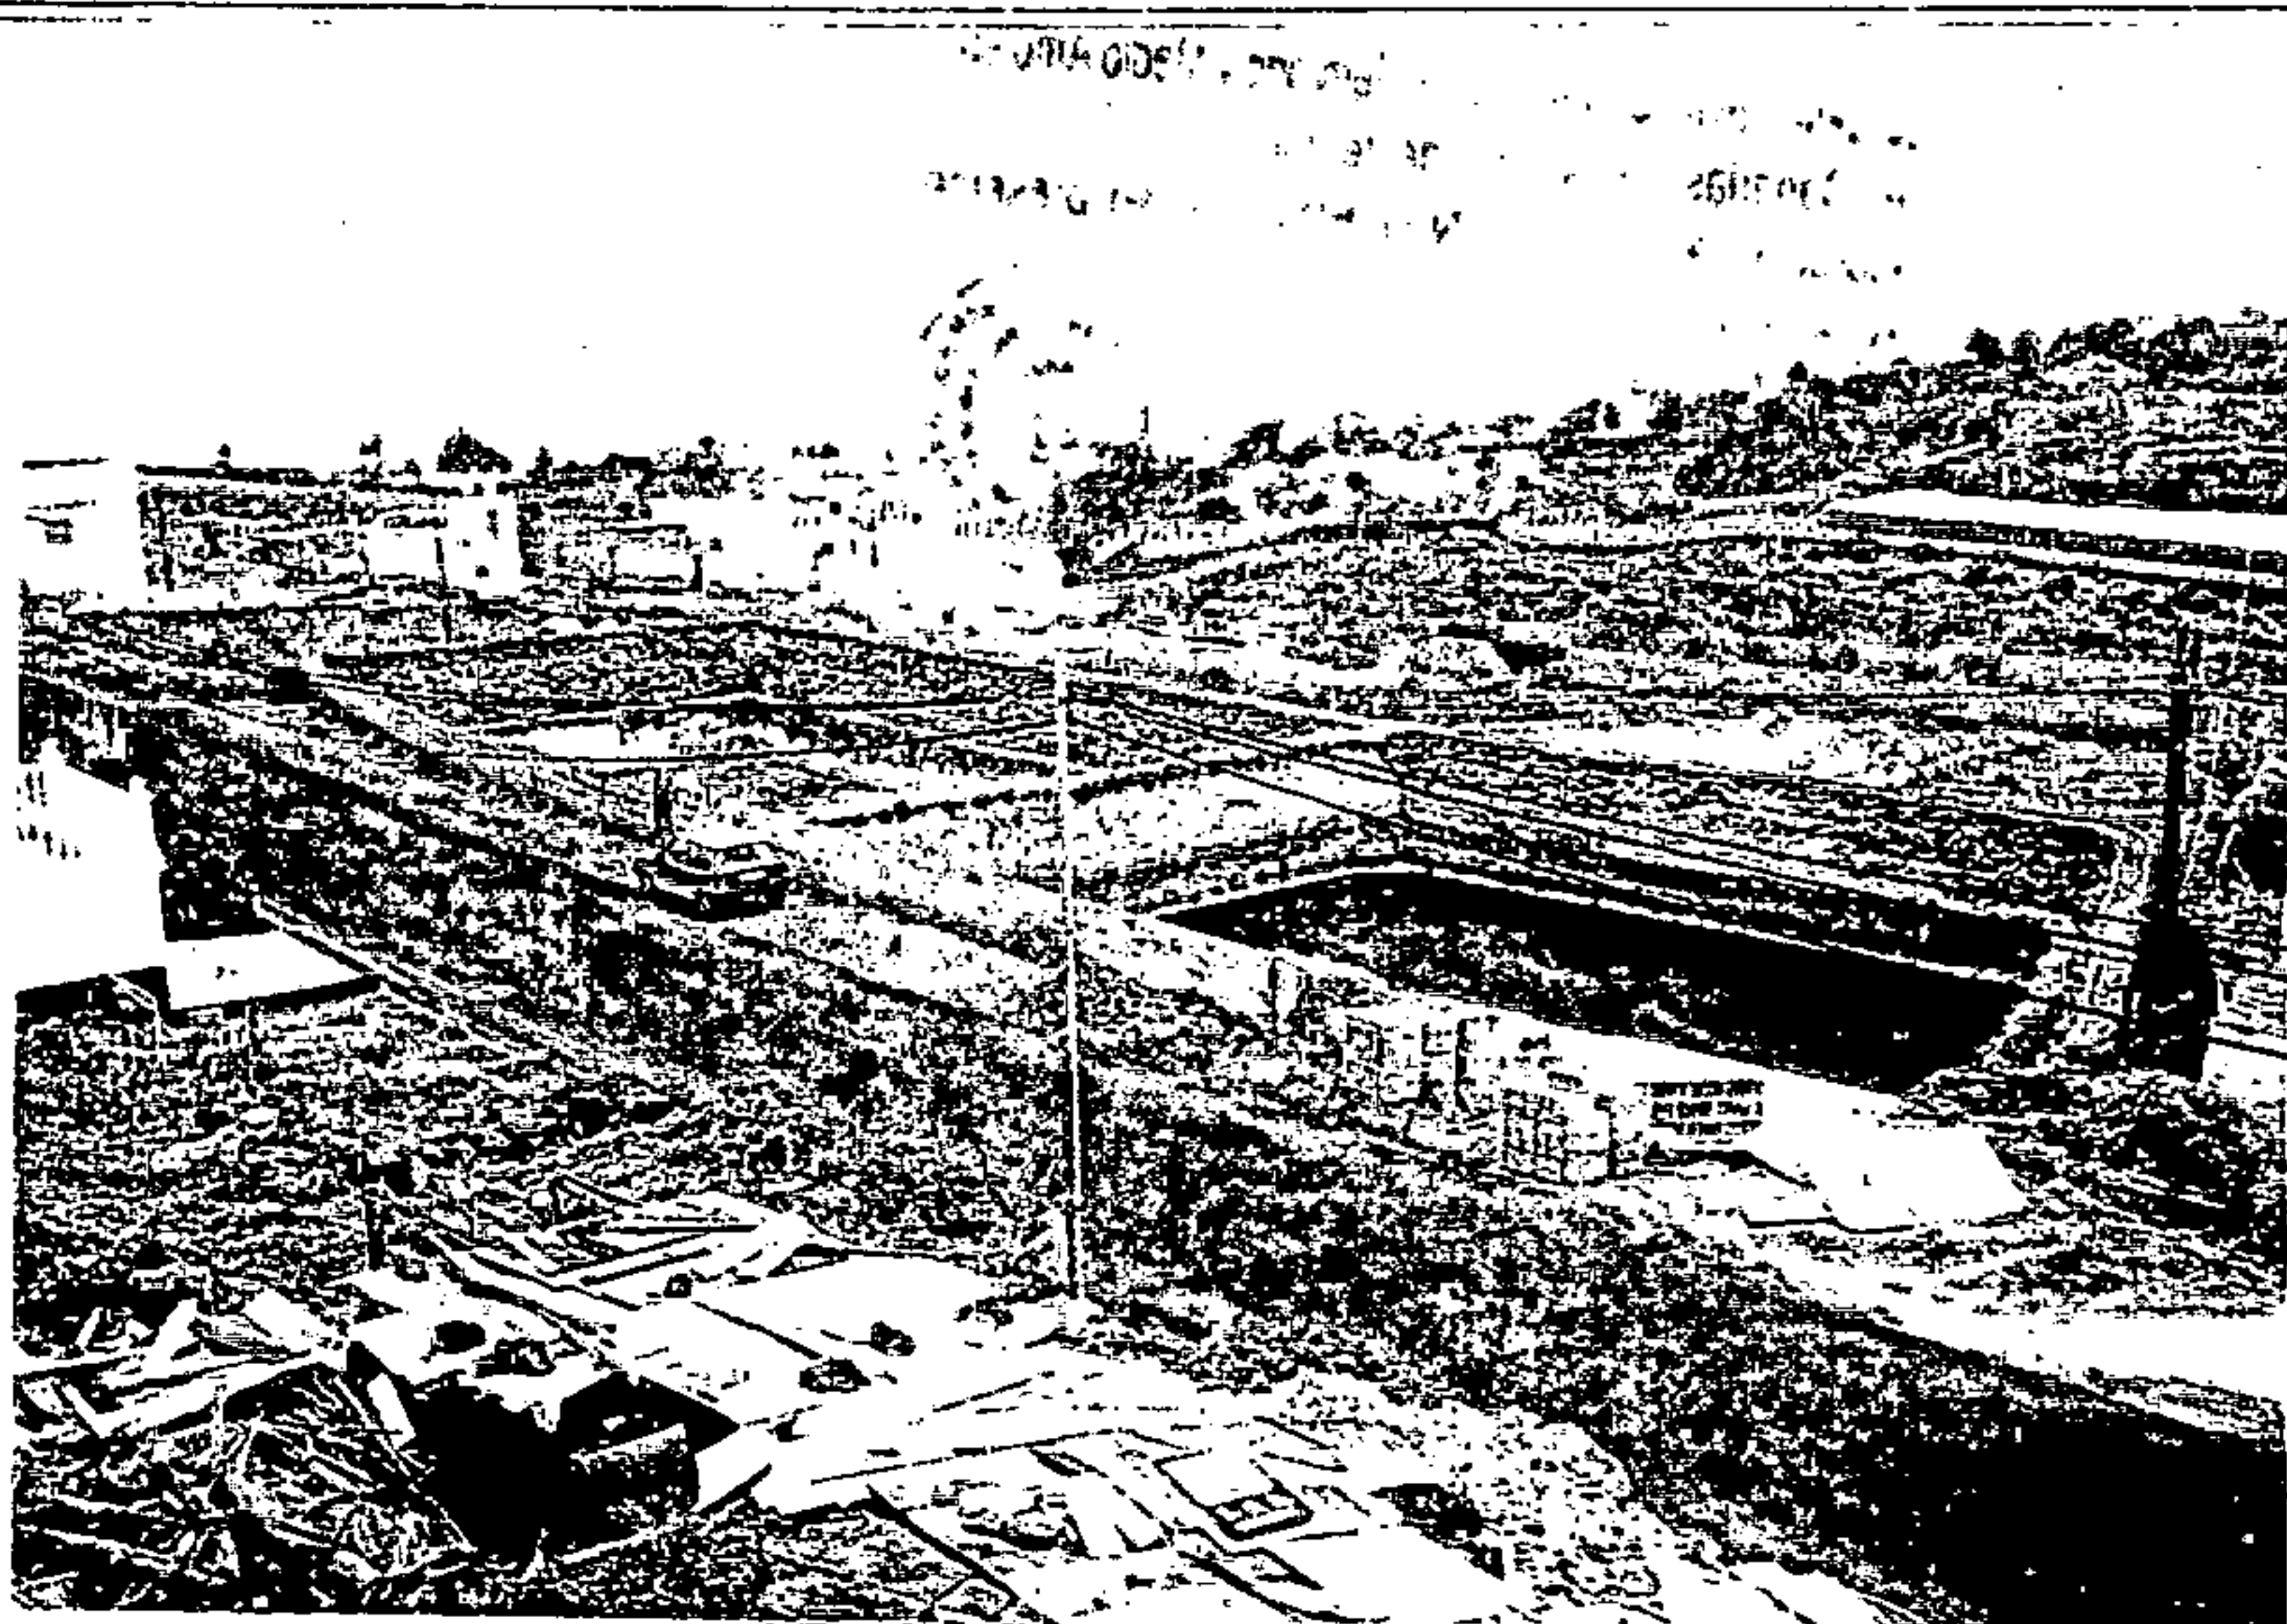
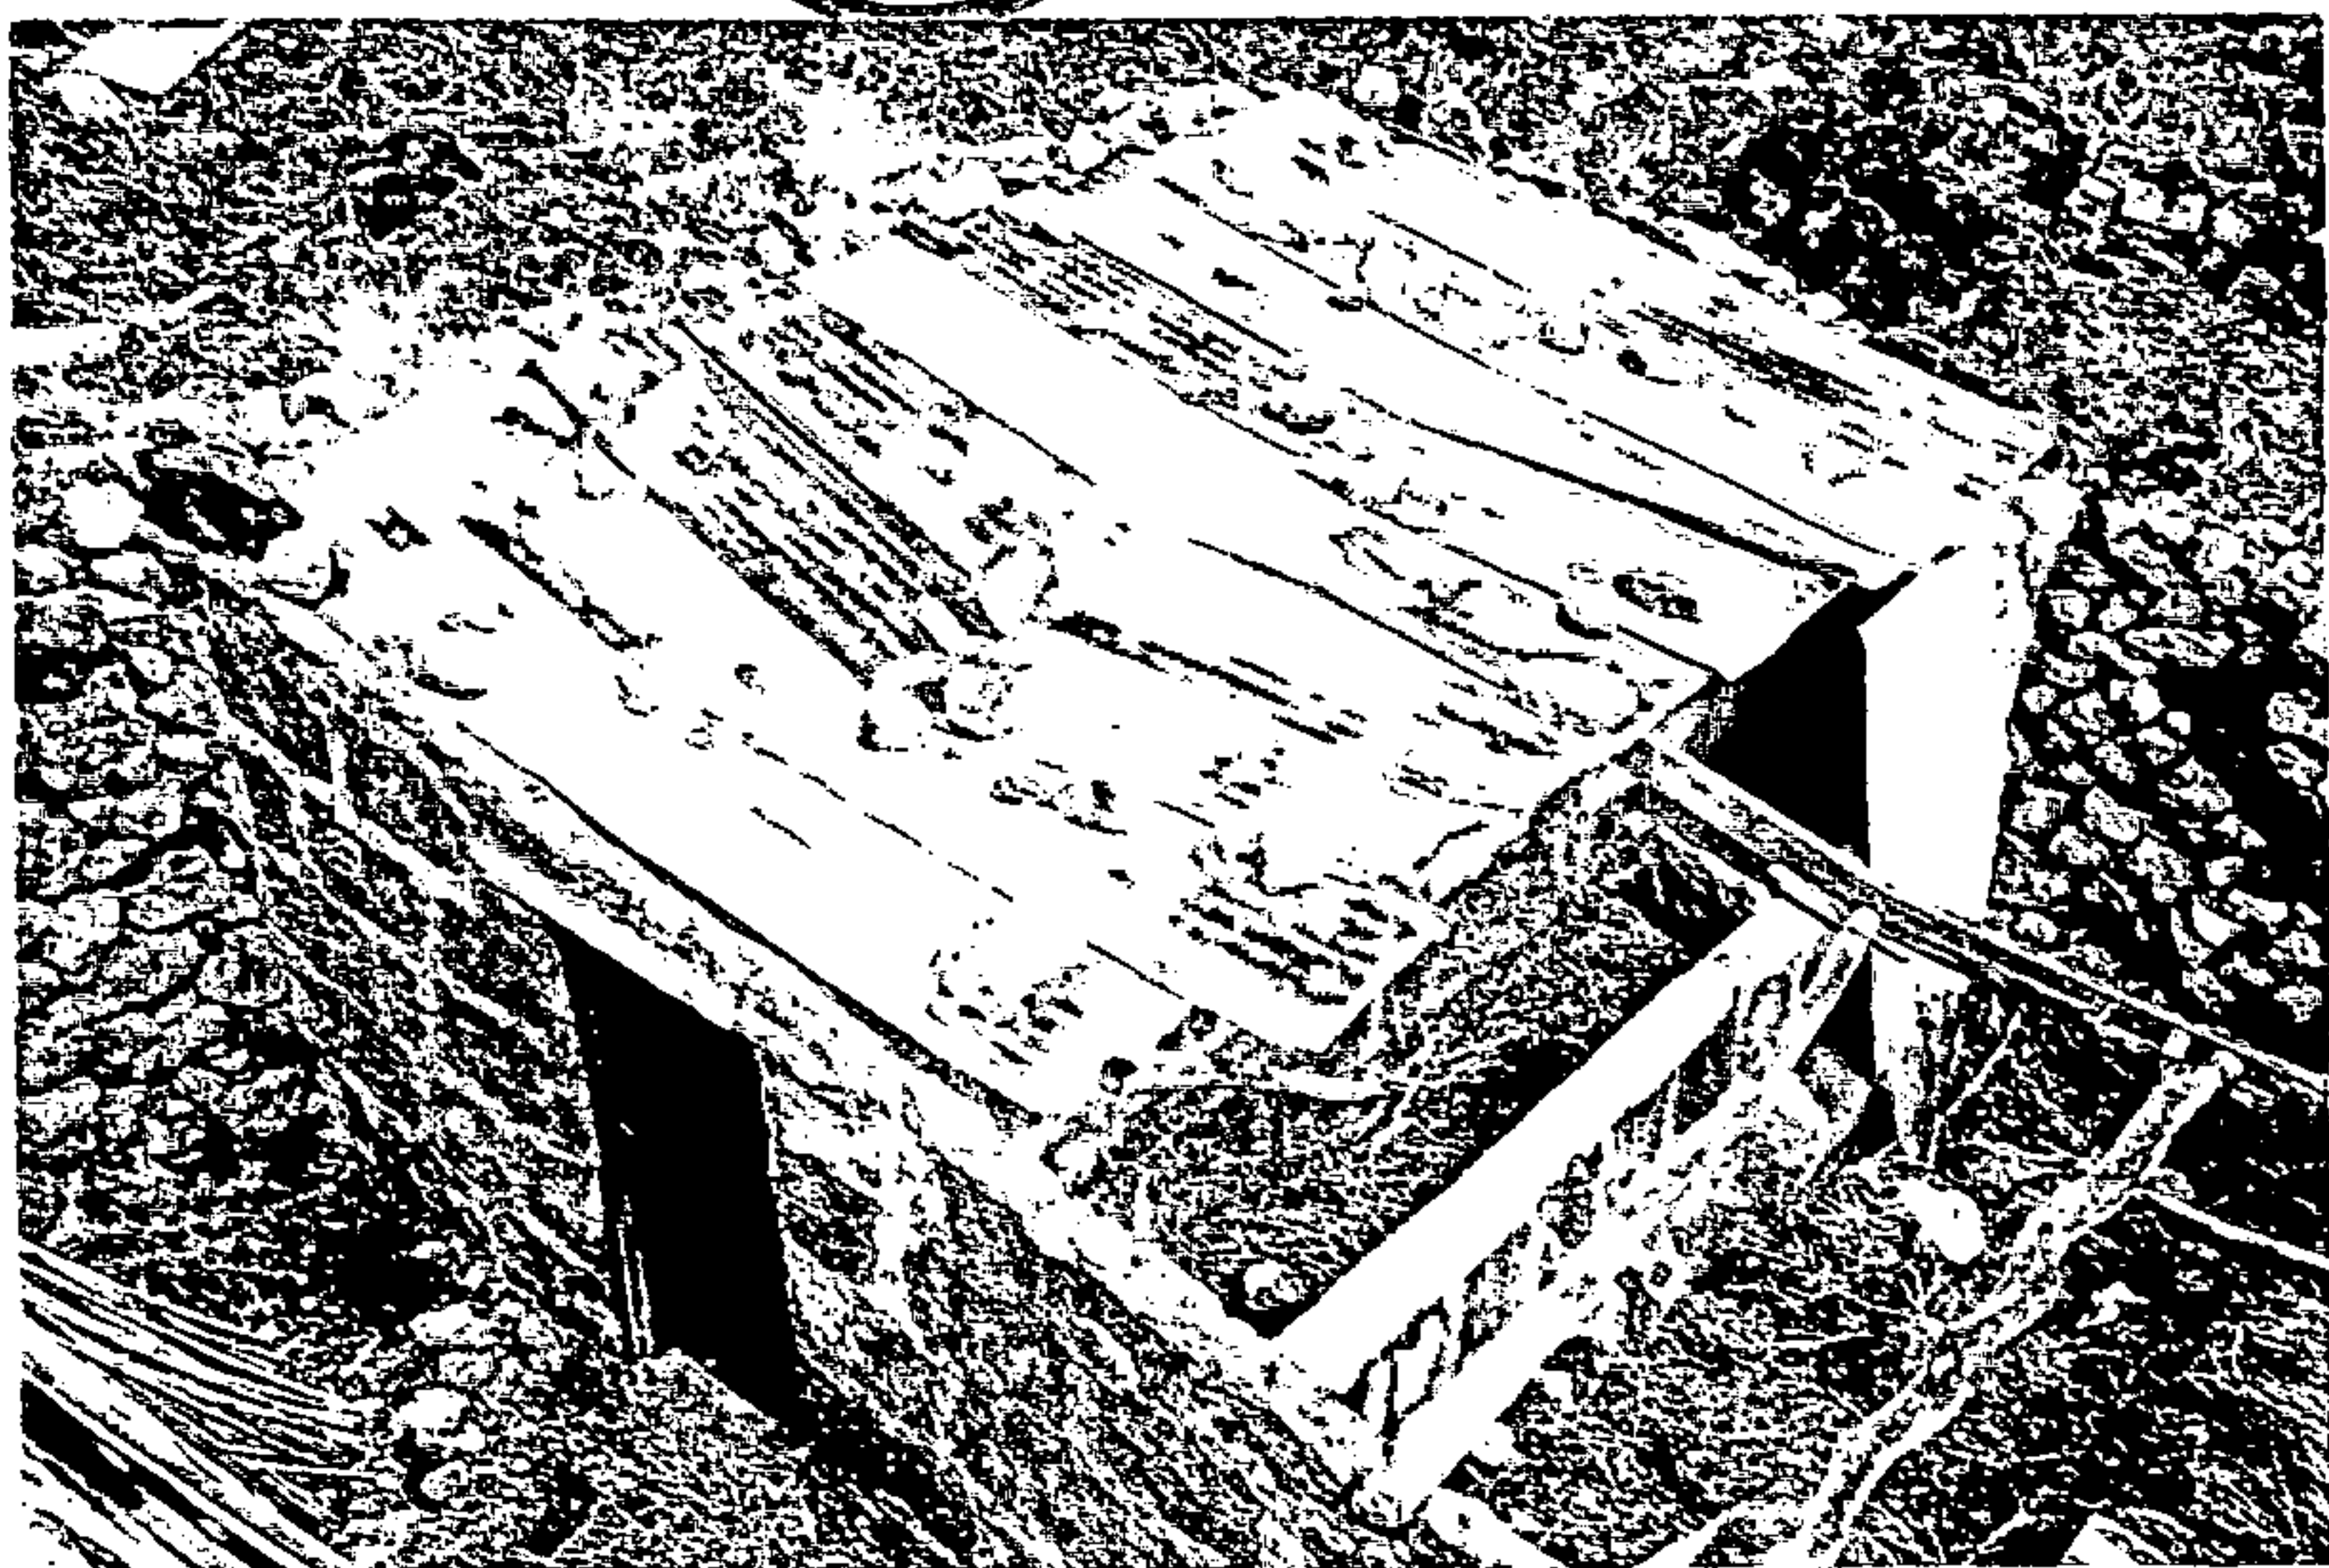
ESTADO DE CONSERVACIÓN:  
REGULAR

Alteraciones Antrópicas: muro de bloque en el muro oeste, basuras, piedras que han caído en el interior y la carretera Mientras que el alpedre tiene escombros, basura y reparaciones de cemento Alteraciones naturales: colonización vegetal y agua estancada en el estanque y caída de muros en el alpedre.

**DESCRIPCIÓN:** Dos estanques adosados que están divididos por un muro, que como el resto de la estructura es de piedra, arena y cal. Su planta es trapezoidal con un escalón interior que responde al ensanche de la base. Los muros laterales y el suelo se han revestido con cal y las bombas, en el muro Este se comunica con una acequia.

**SUGERENCIAS:** Limpieza de basuras, piedras y vegetación del interior, así como el disimulo del muro de bloques en los estanques y el arreglo de la pared y la limpieza en el alpedre.

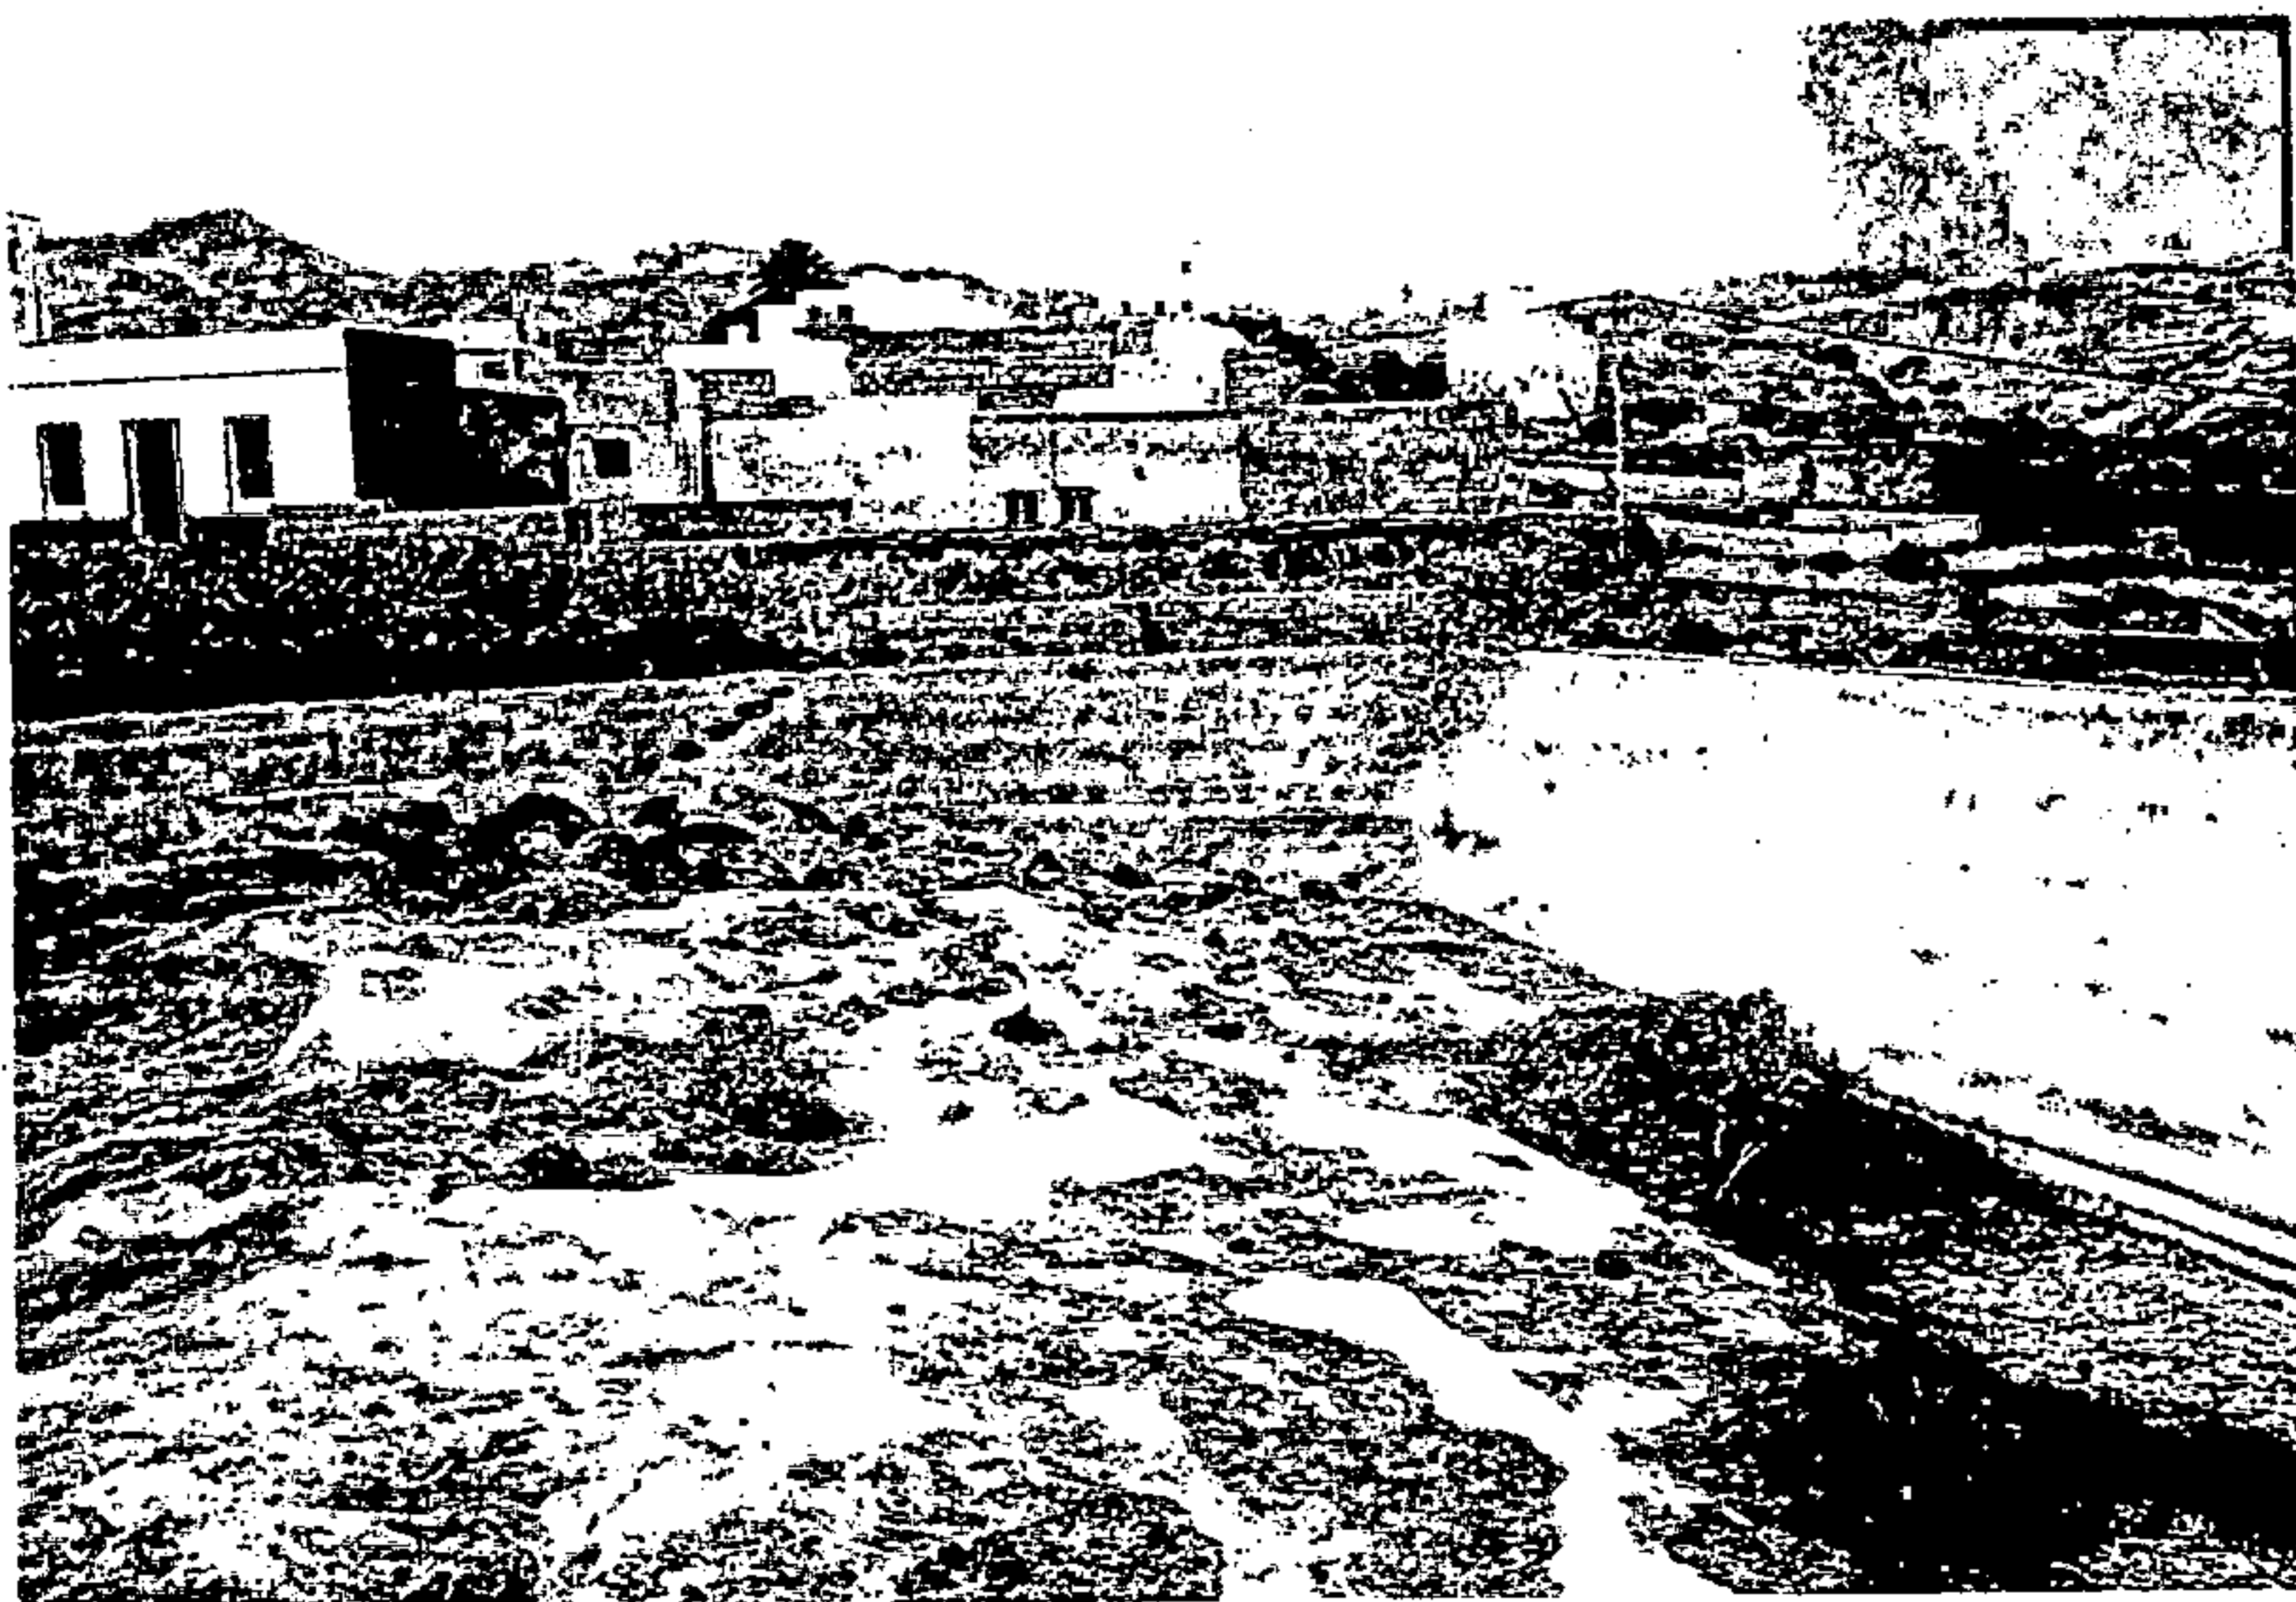
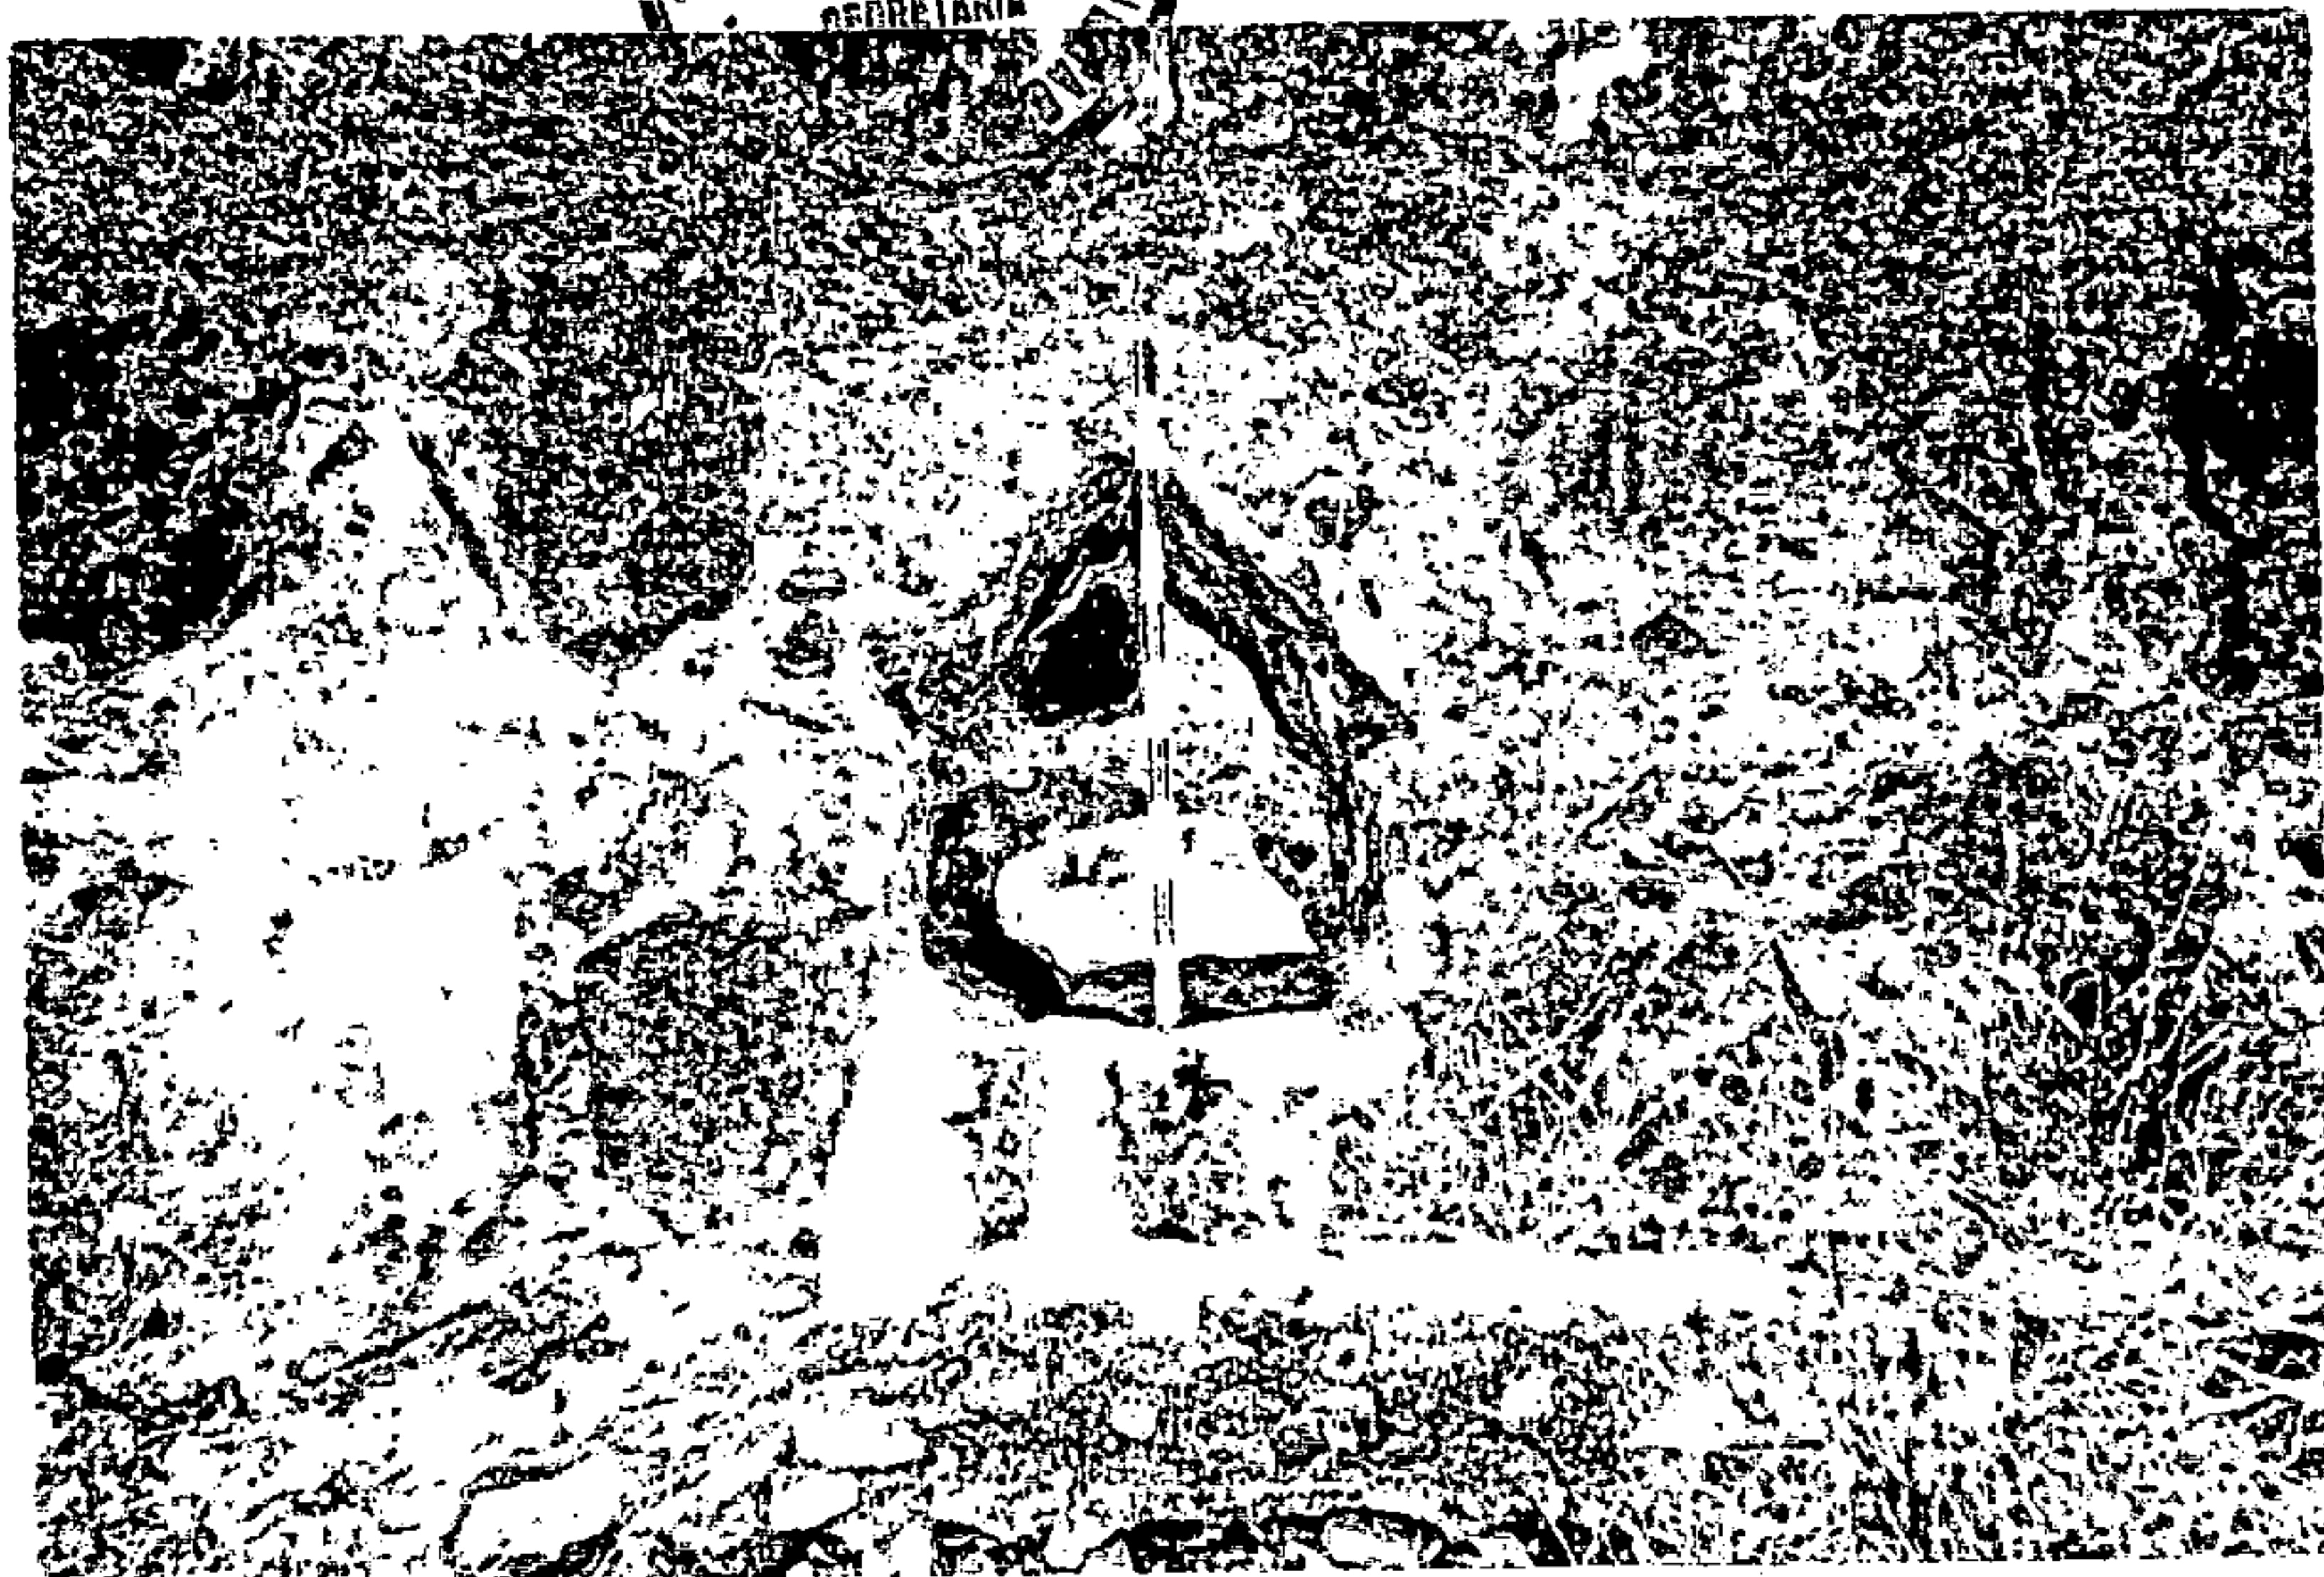
**ESTADO DE CONSERVACIÓN:**

BUENO

Alteraciones antrópicas: basuras,  
mangueras, muros de bloques, poste de la  
luz, carretera, escaleras de hierro y casas  
cercanas. Alteraciones naturales:  
recolonización vegetal.

**DESCRIPCIÓN:** Ambos estanques tienen planta trapezoidal y se han realizado piedra, cal y arena. La roca basáltica es usada de caja, tanto en las paredes como en el fondo.

**SUGERENCIAS:** Se sugiere la limpieza, eliminando basuras y malas hierbas, así como la disimulación de elementos recientes como mangueras y bloques.

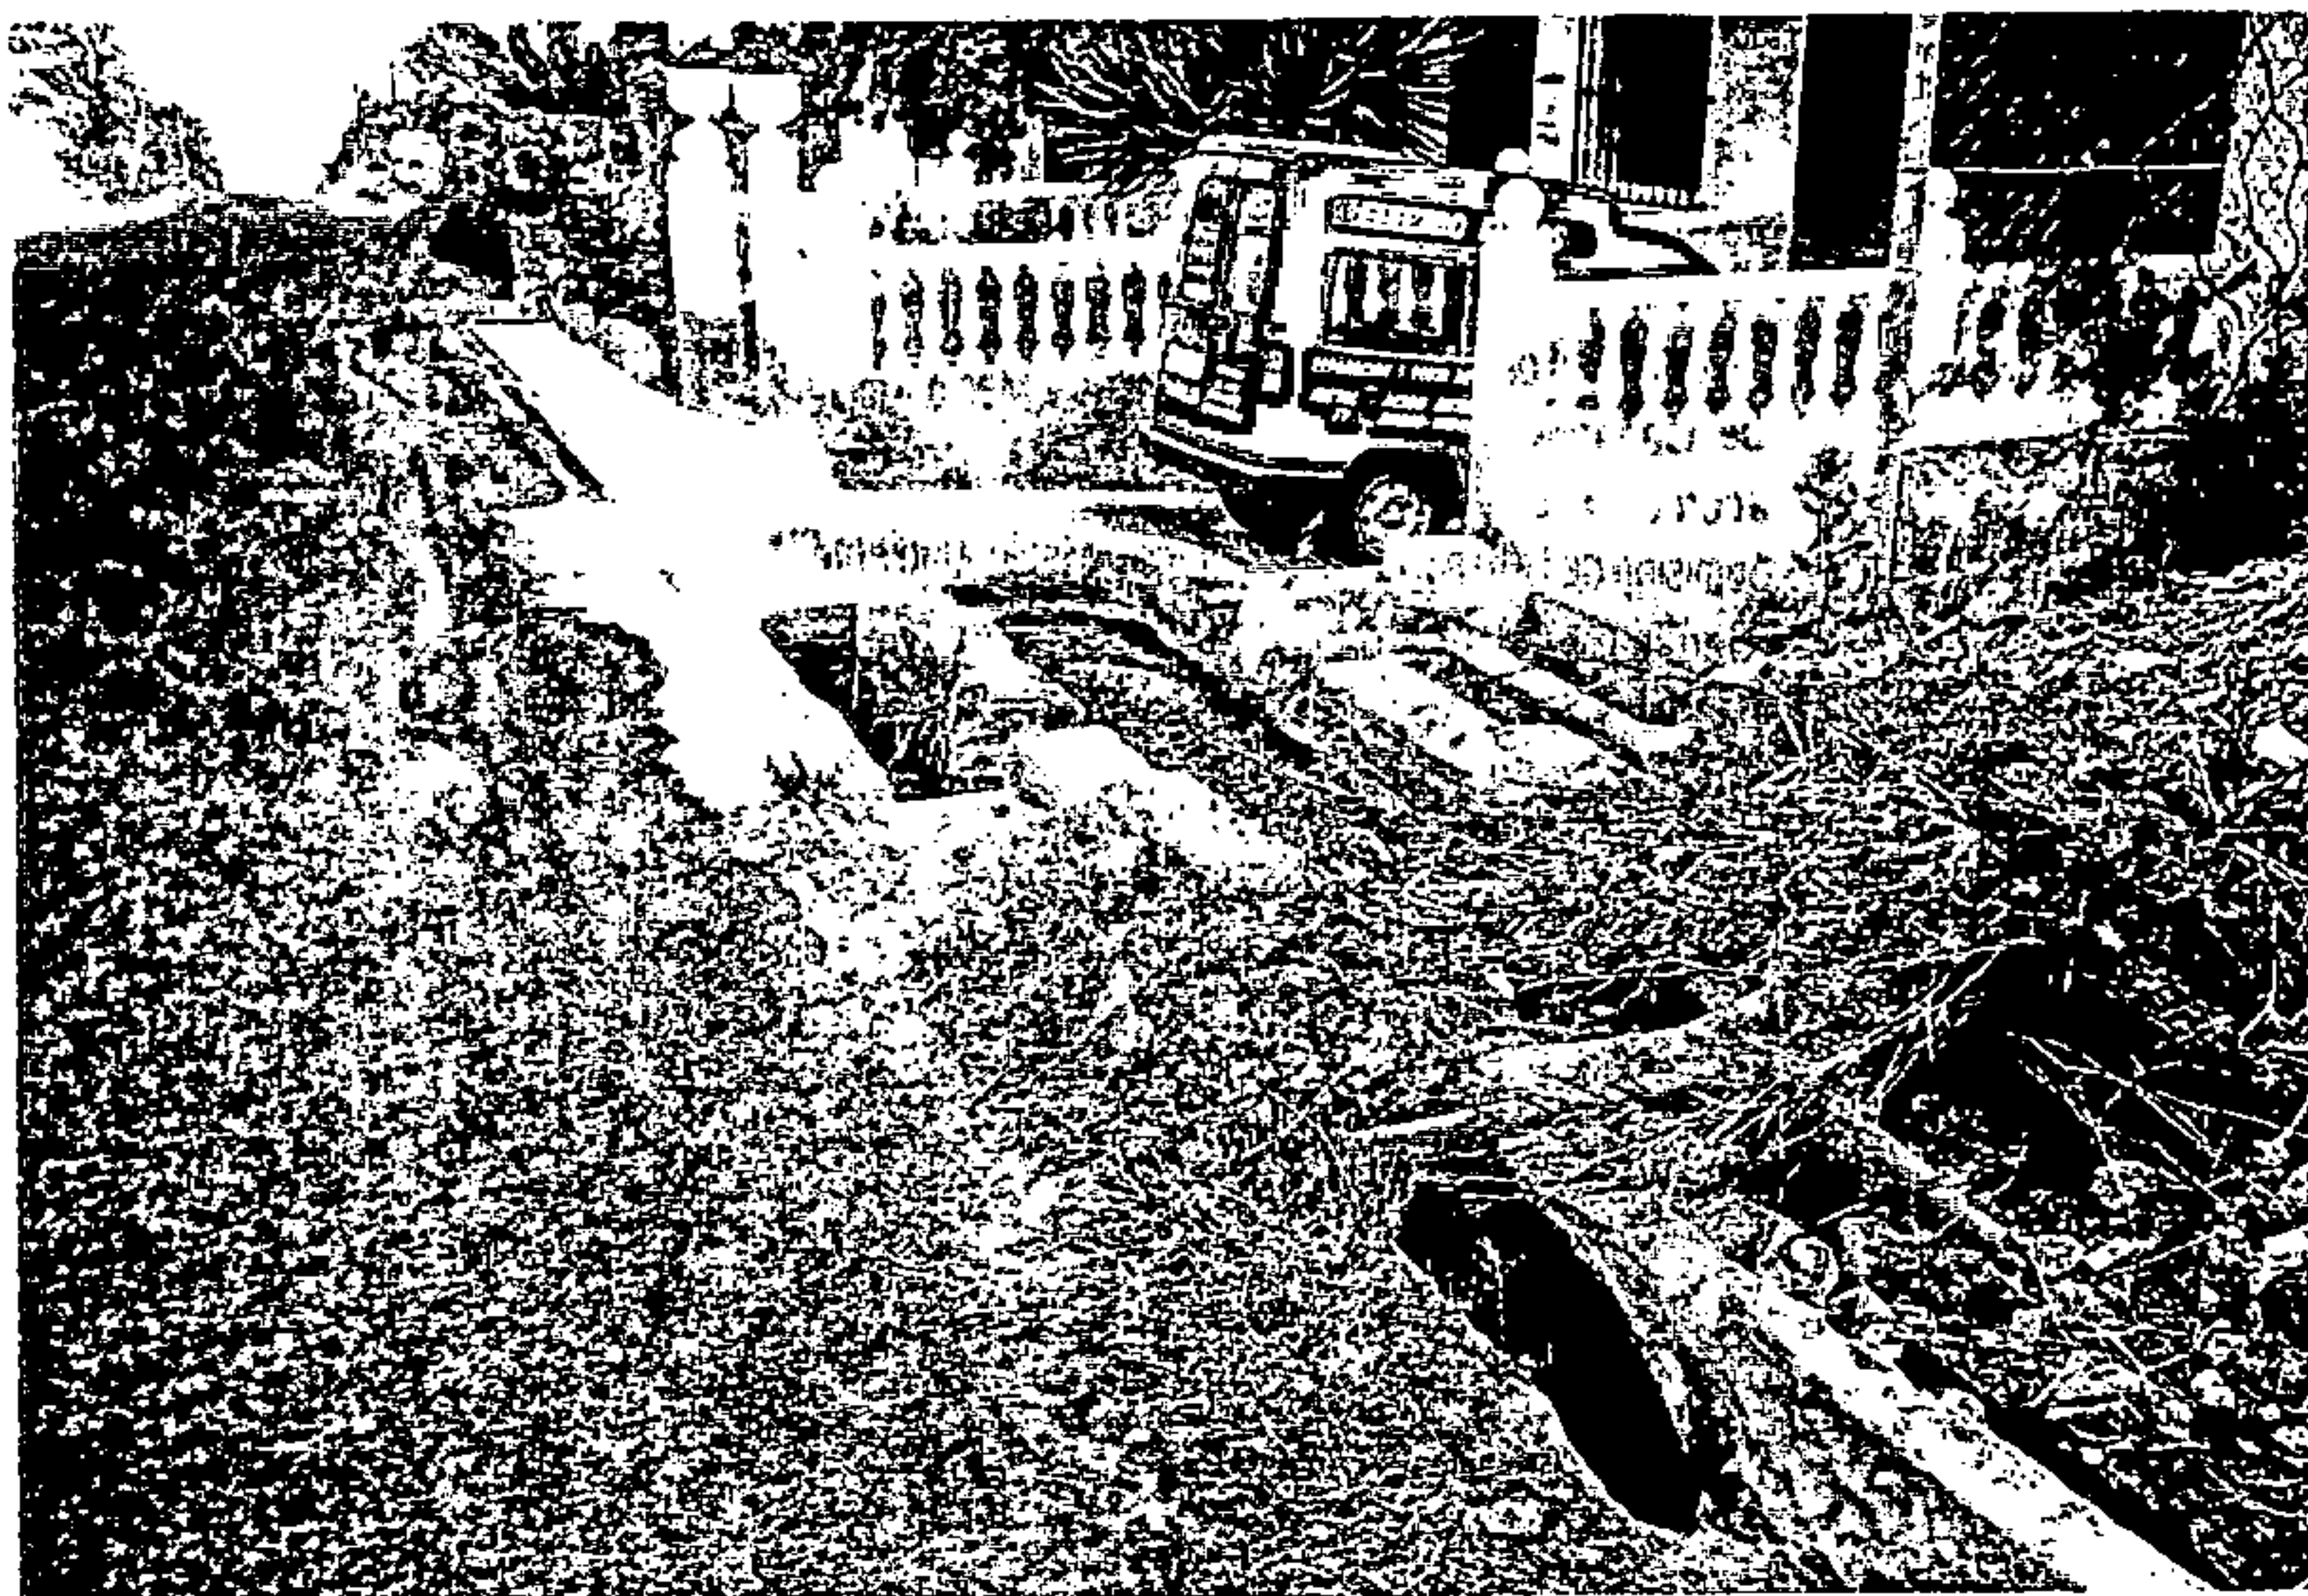
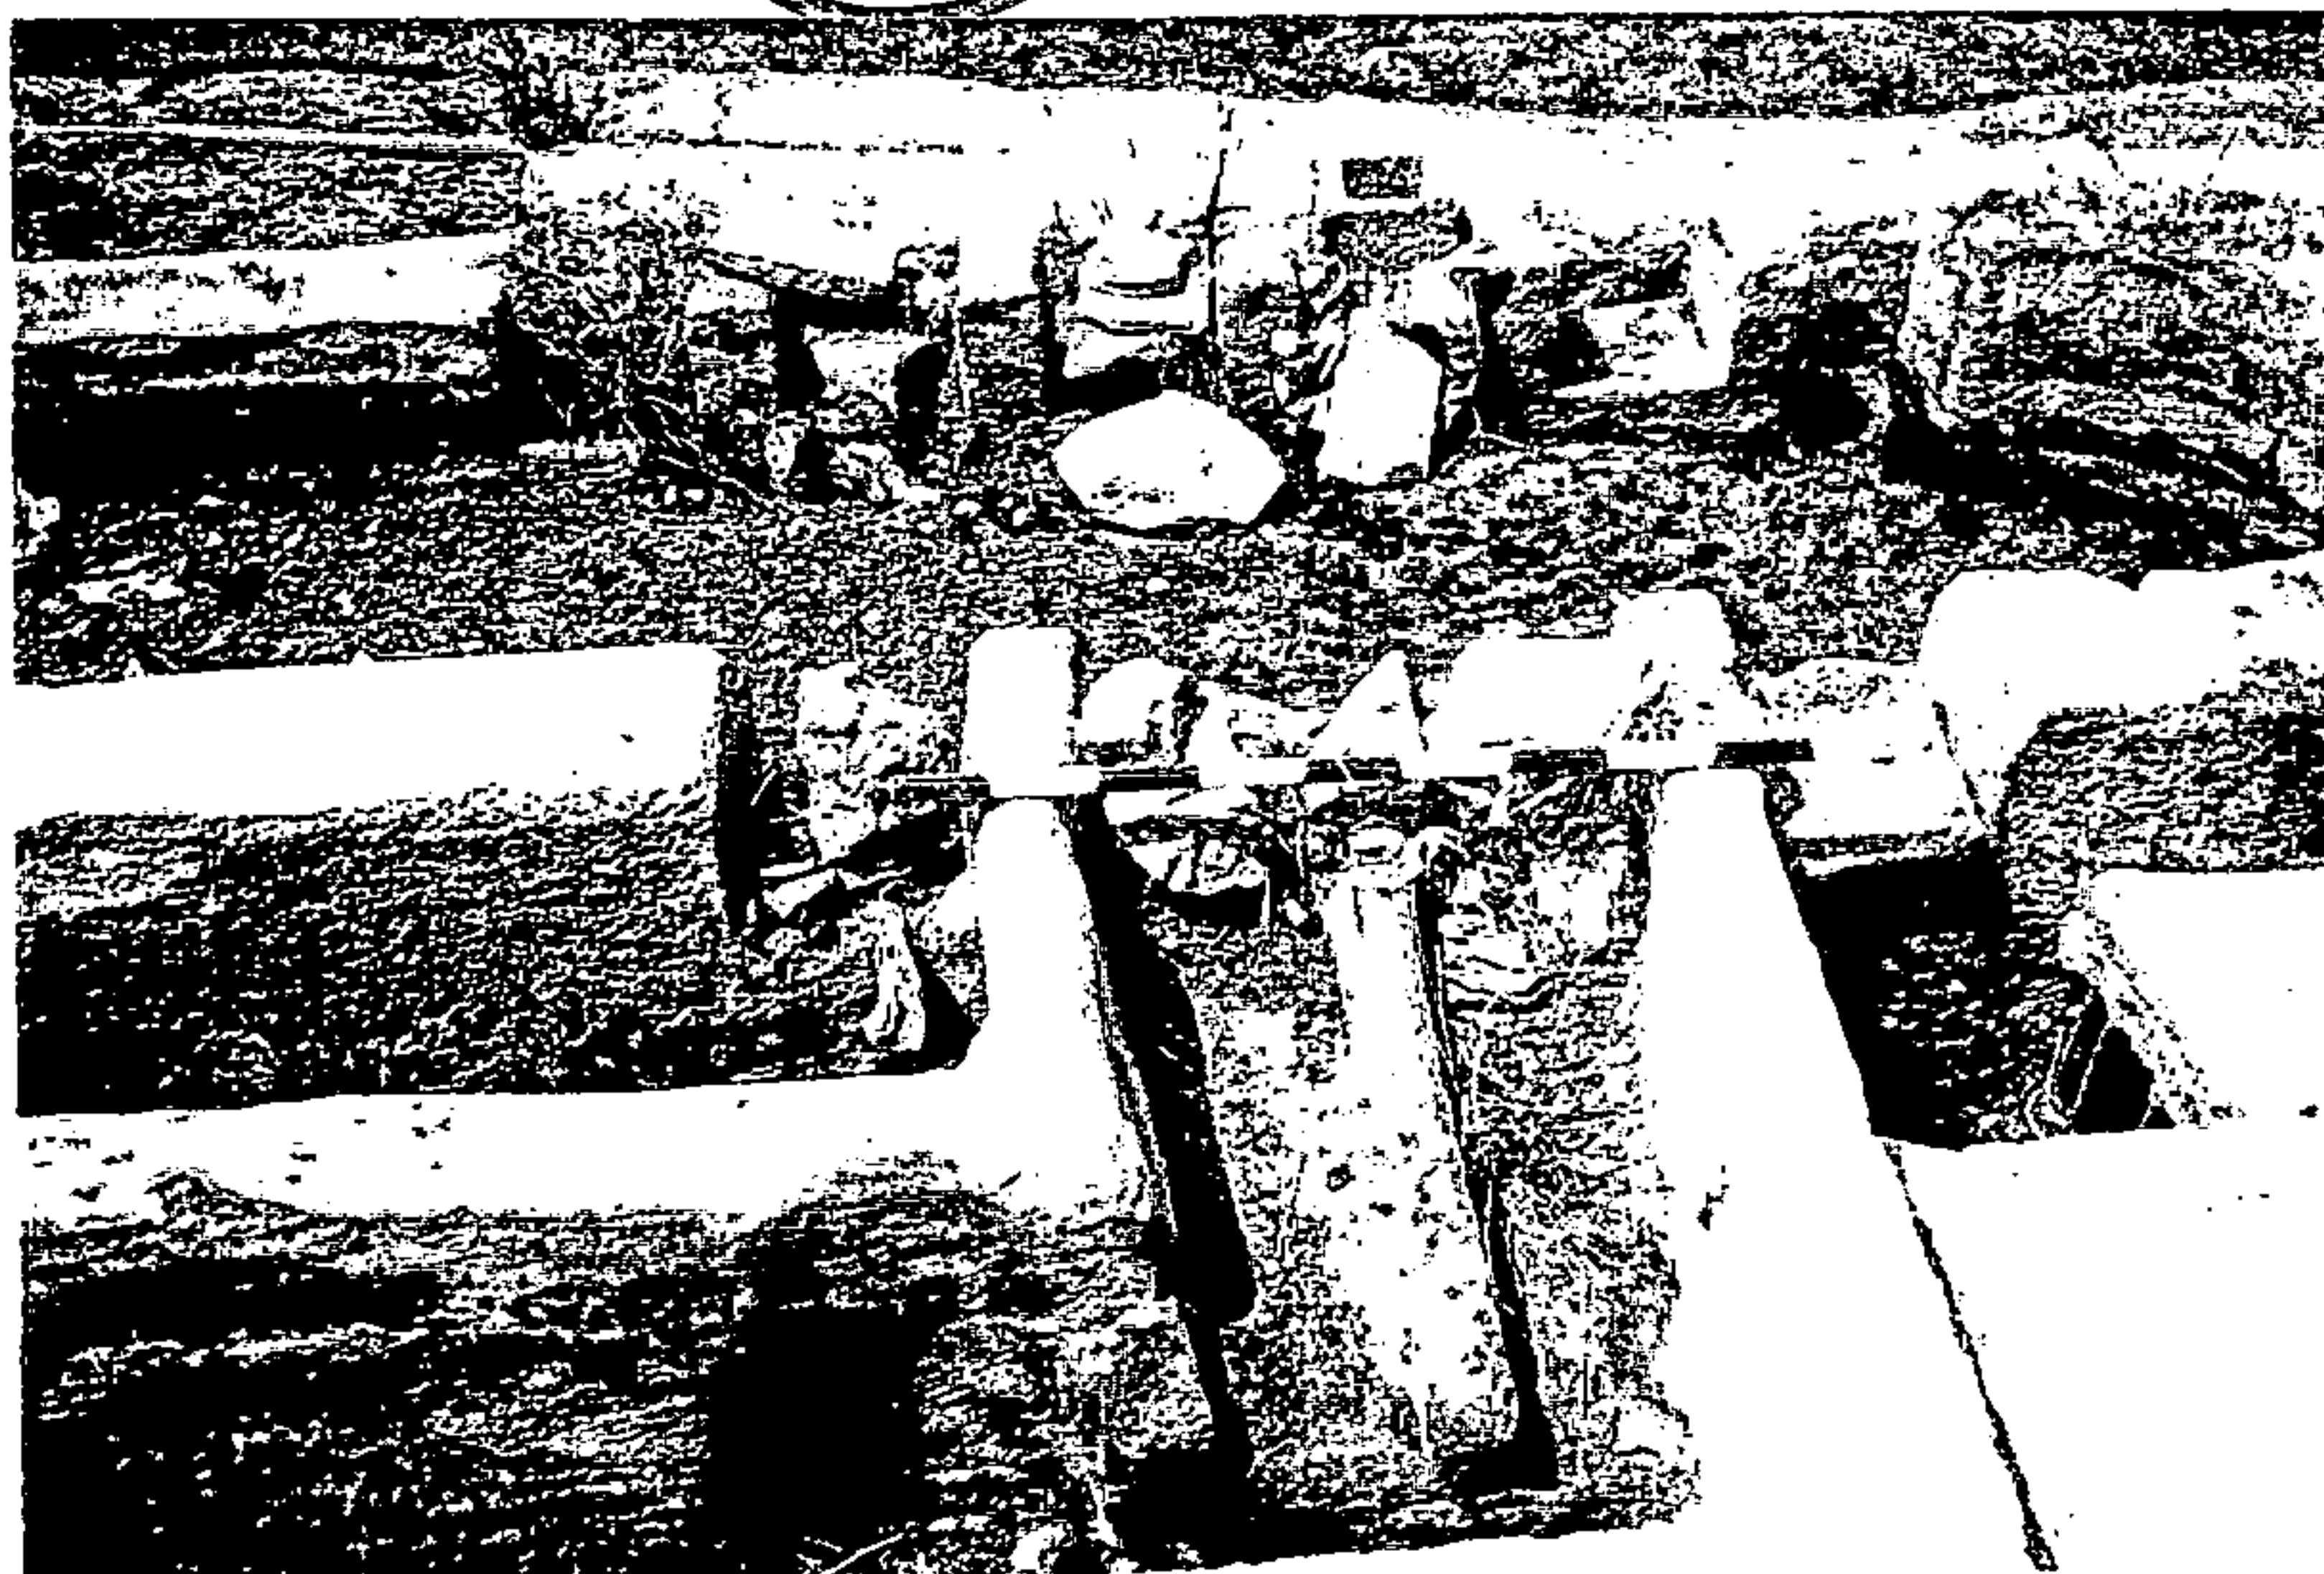
ESTADO DE CONSERVACIÓN:  
BUENO

Alteraciones Antrópicas: basuras , camino que  
pasa al lado, muros de casas privadas y  
agujeros en el tramo de la acequia cubierta.  
Alteraciones naturales: recolonización vegetal.

DESCRIPCIÓN: Cantonera de planta rectangular con tres divisiones: dos conectadas por un agujero engrandecido en el muro y la tercera de donde se distribuye, por una tubería en el fondo. Cuenta con diez bocas de salida hacia tres acequias, dos en un tramo en rampa y otra cubierta y con sifón. Realizada en piedra, cal, y arena.

SUGERENCIAS: Limpieza de basuras , piedras y vegetación .
