**CATALOGO MUNICIPAL DEL PATRIMONIO  
ETNOGRAFICO. NORMAS SUBSIDIARIAS DE FIRGAS**

Nº DE FICHA: 29

CASA

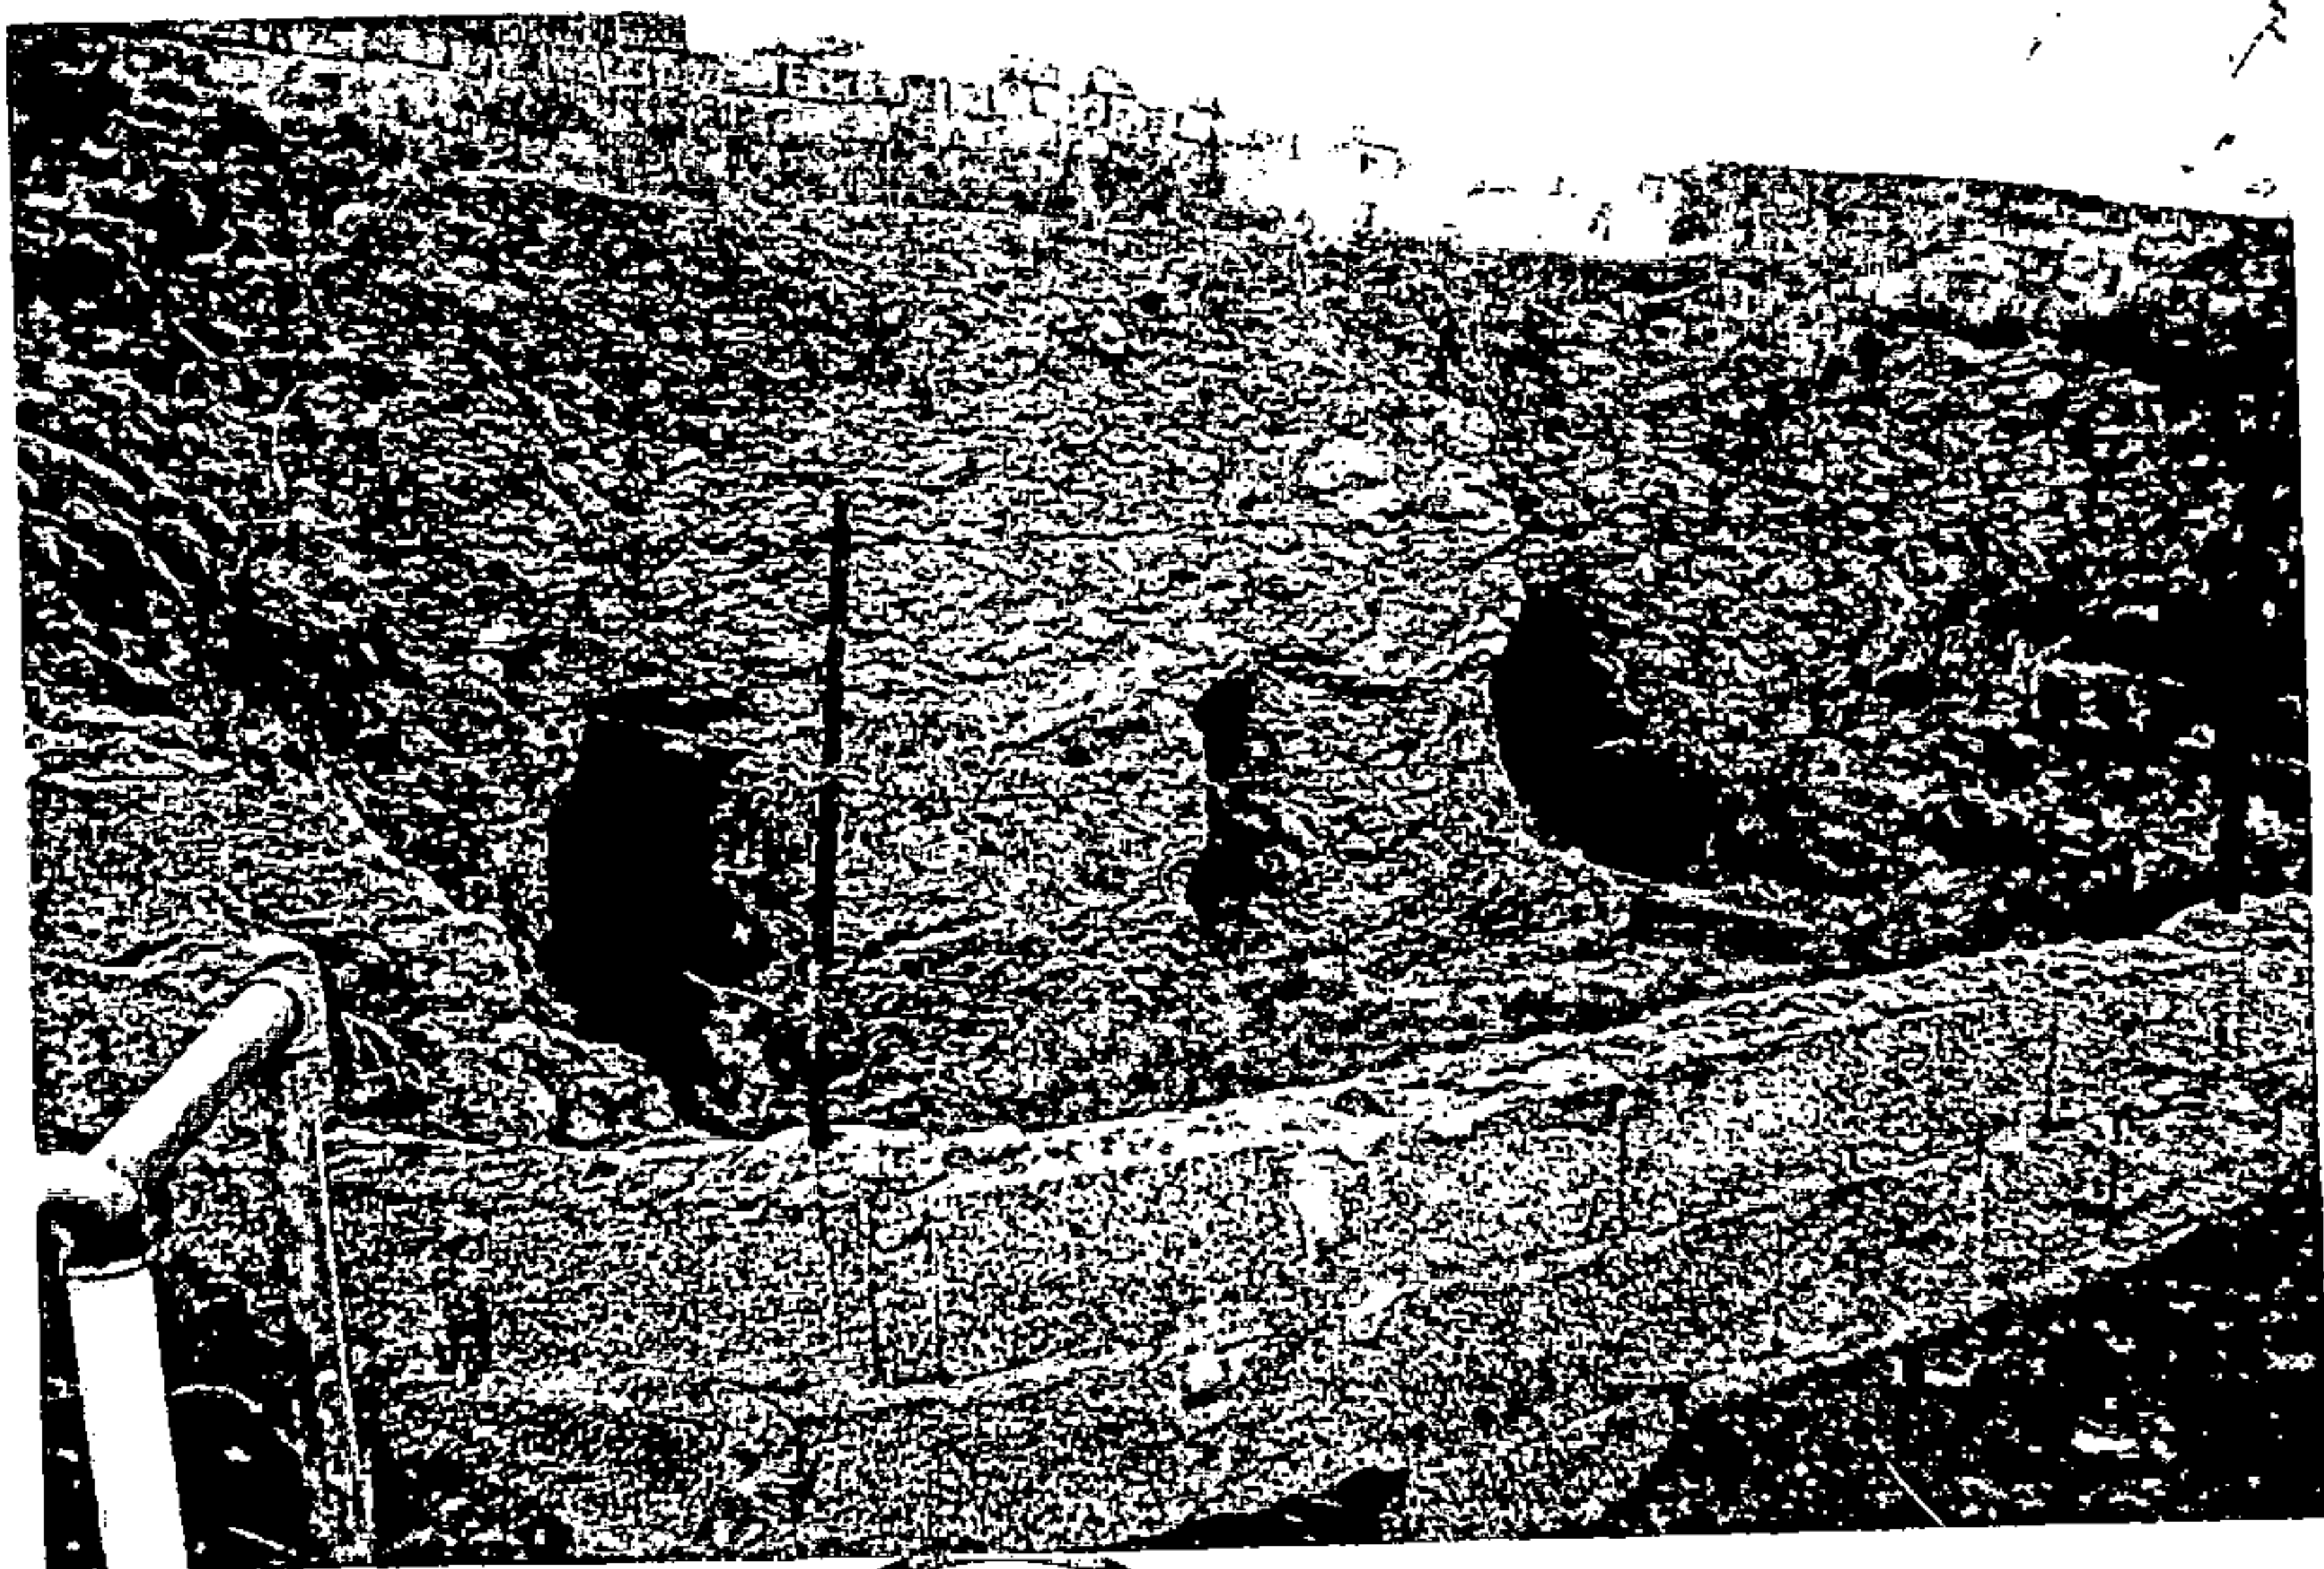
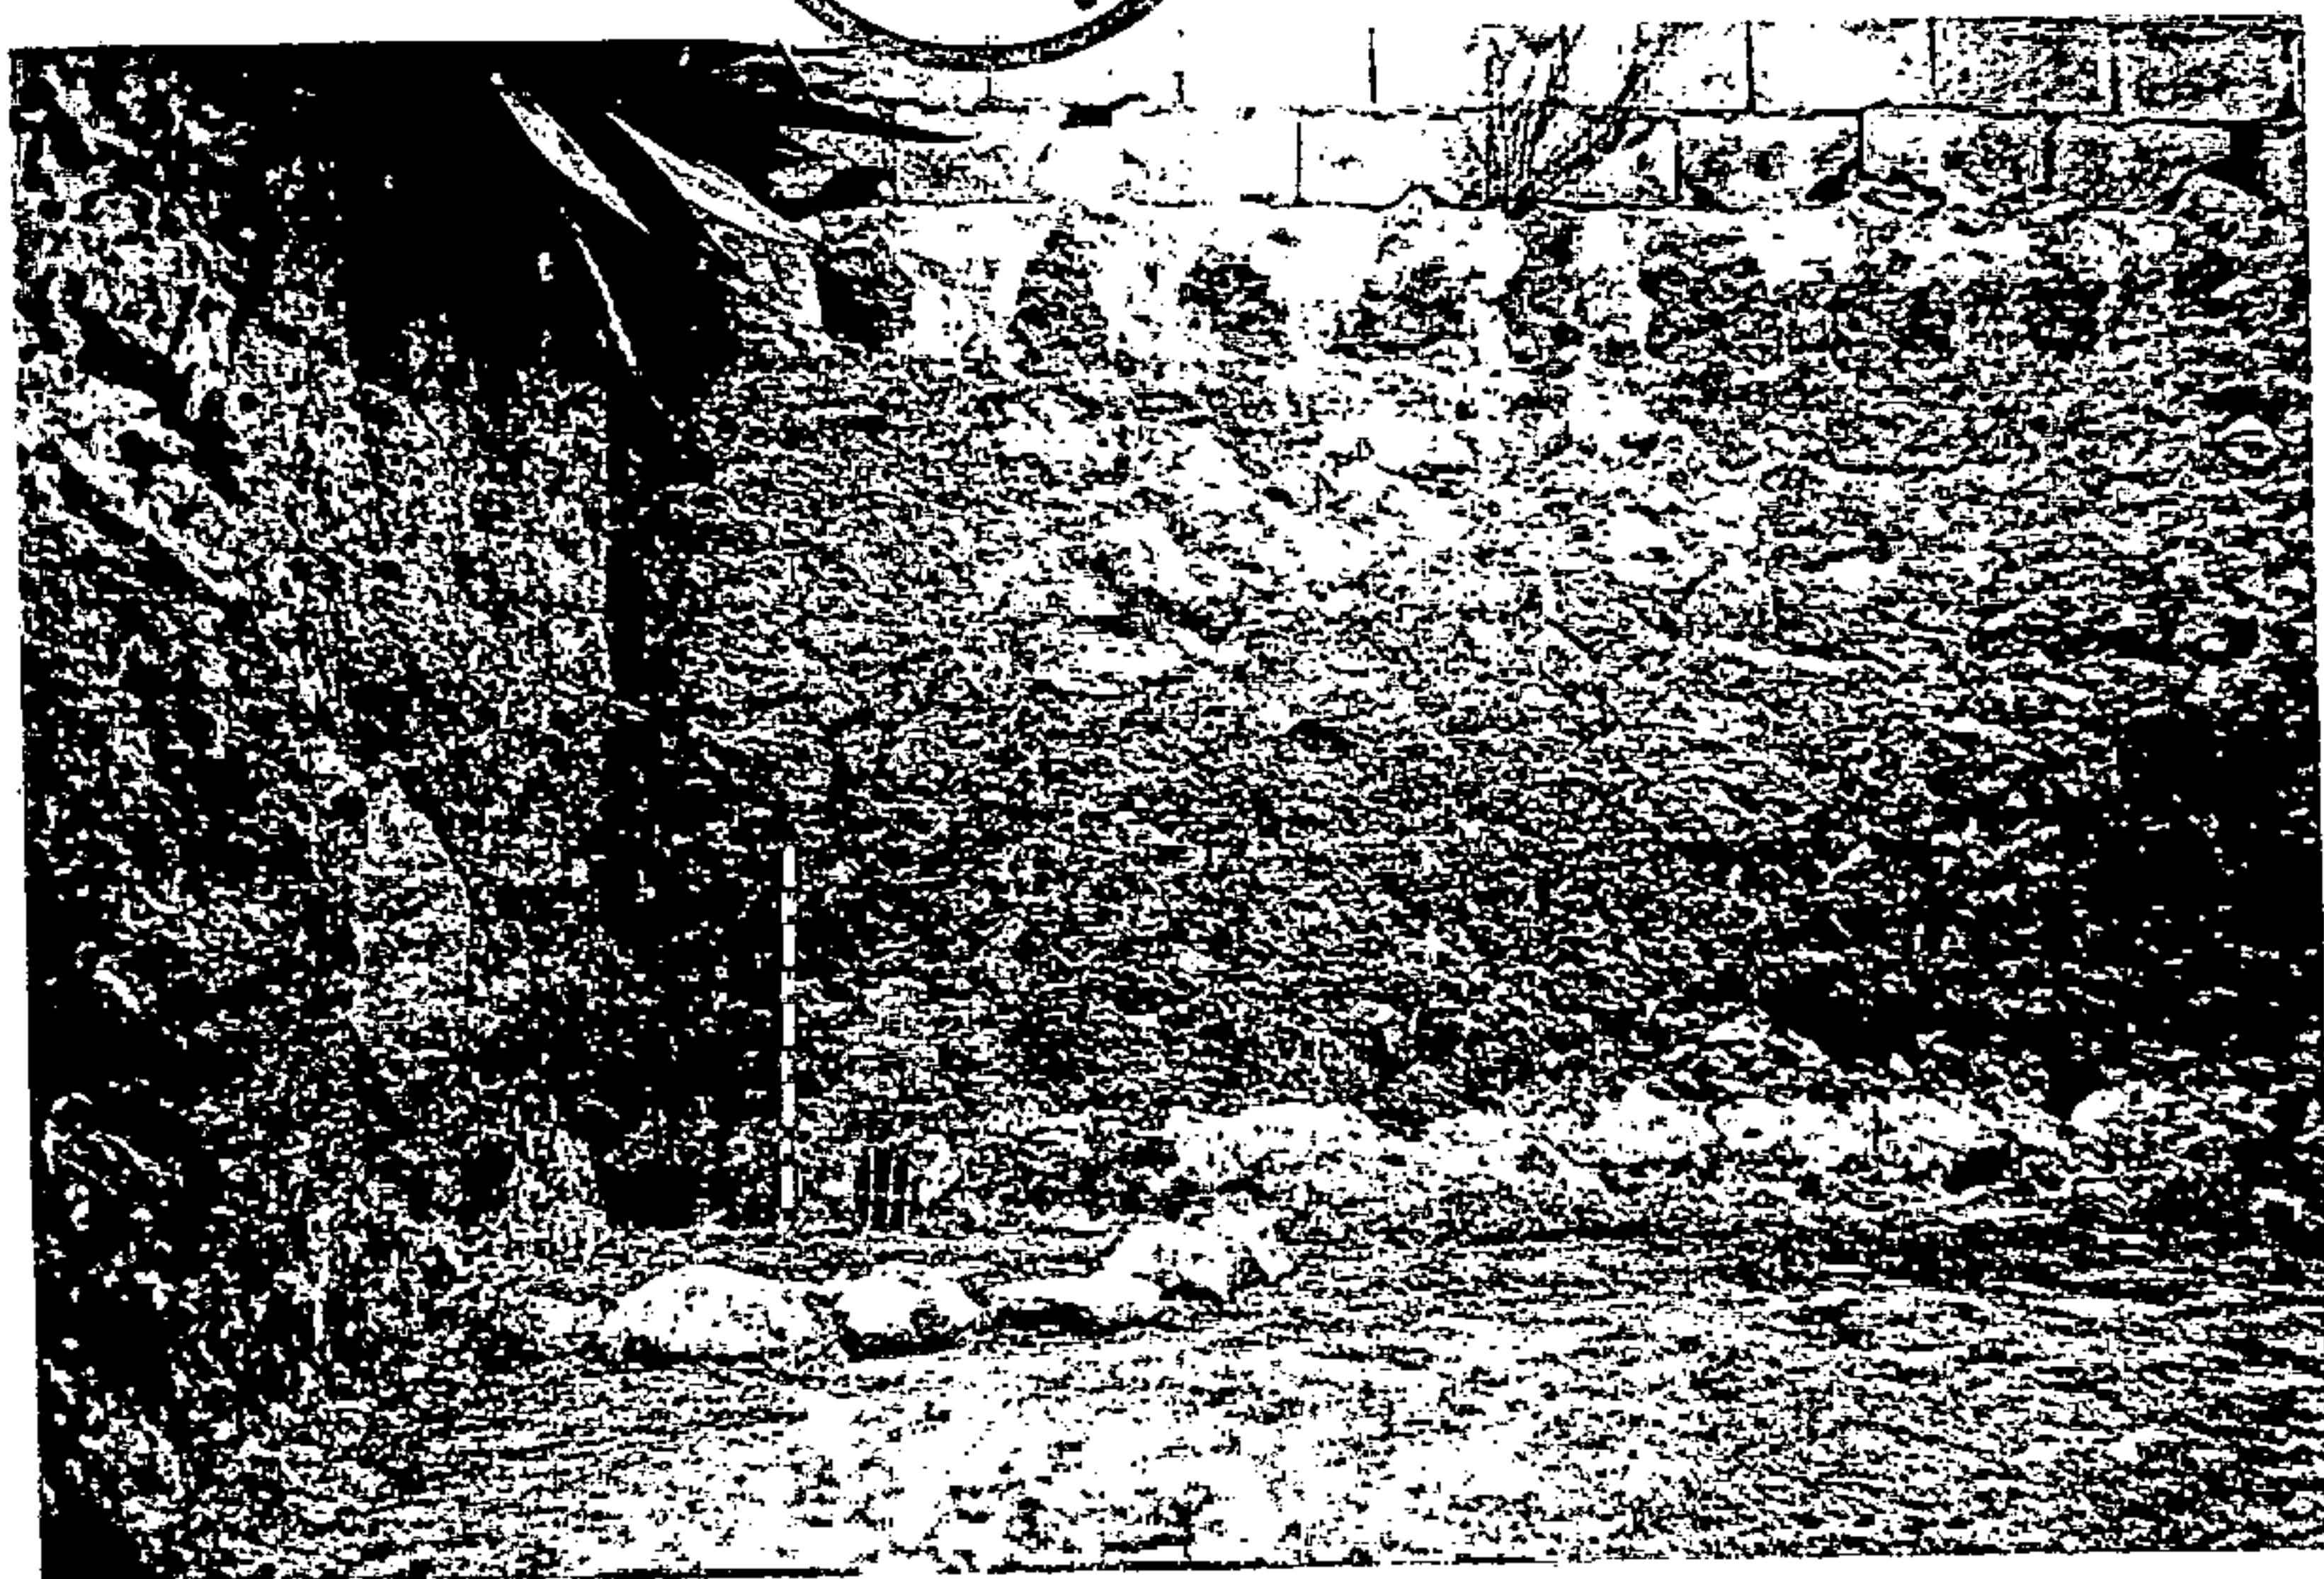
**ESTADO DE CONSERVACIÓN:**  
REGULAR

Alteraciones Antrópicas: basuras y bloques en el interior, sobremuro de bloques y vergas y hierro que actúan a modo de vallas.

Alteraciones naturales: colonización vegetal y sedimentación.

**DESCRIPCIÓN:** Estanque excavado con sección descubierta de planta rectangular y tres orificios, de los que dos se comunican. El muro es de piedra y cal, y la bomba está en un extremo. El acceso se hace por la roca que aflora en uno de los extremos.

**SUGERENCIAS:** Limpieza del interior, eliminando las malas hierbas, basuras y tierra, además de disimular arreglos recientes.

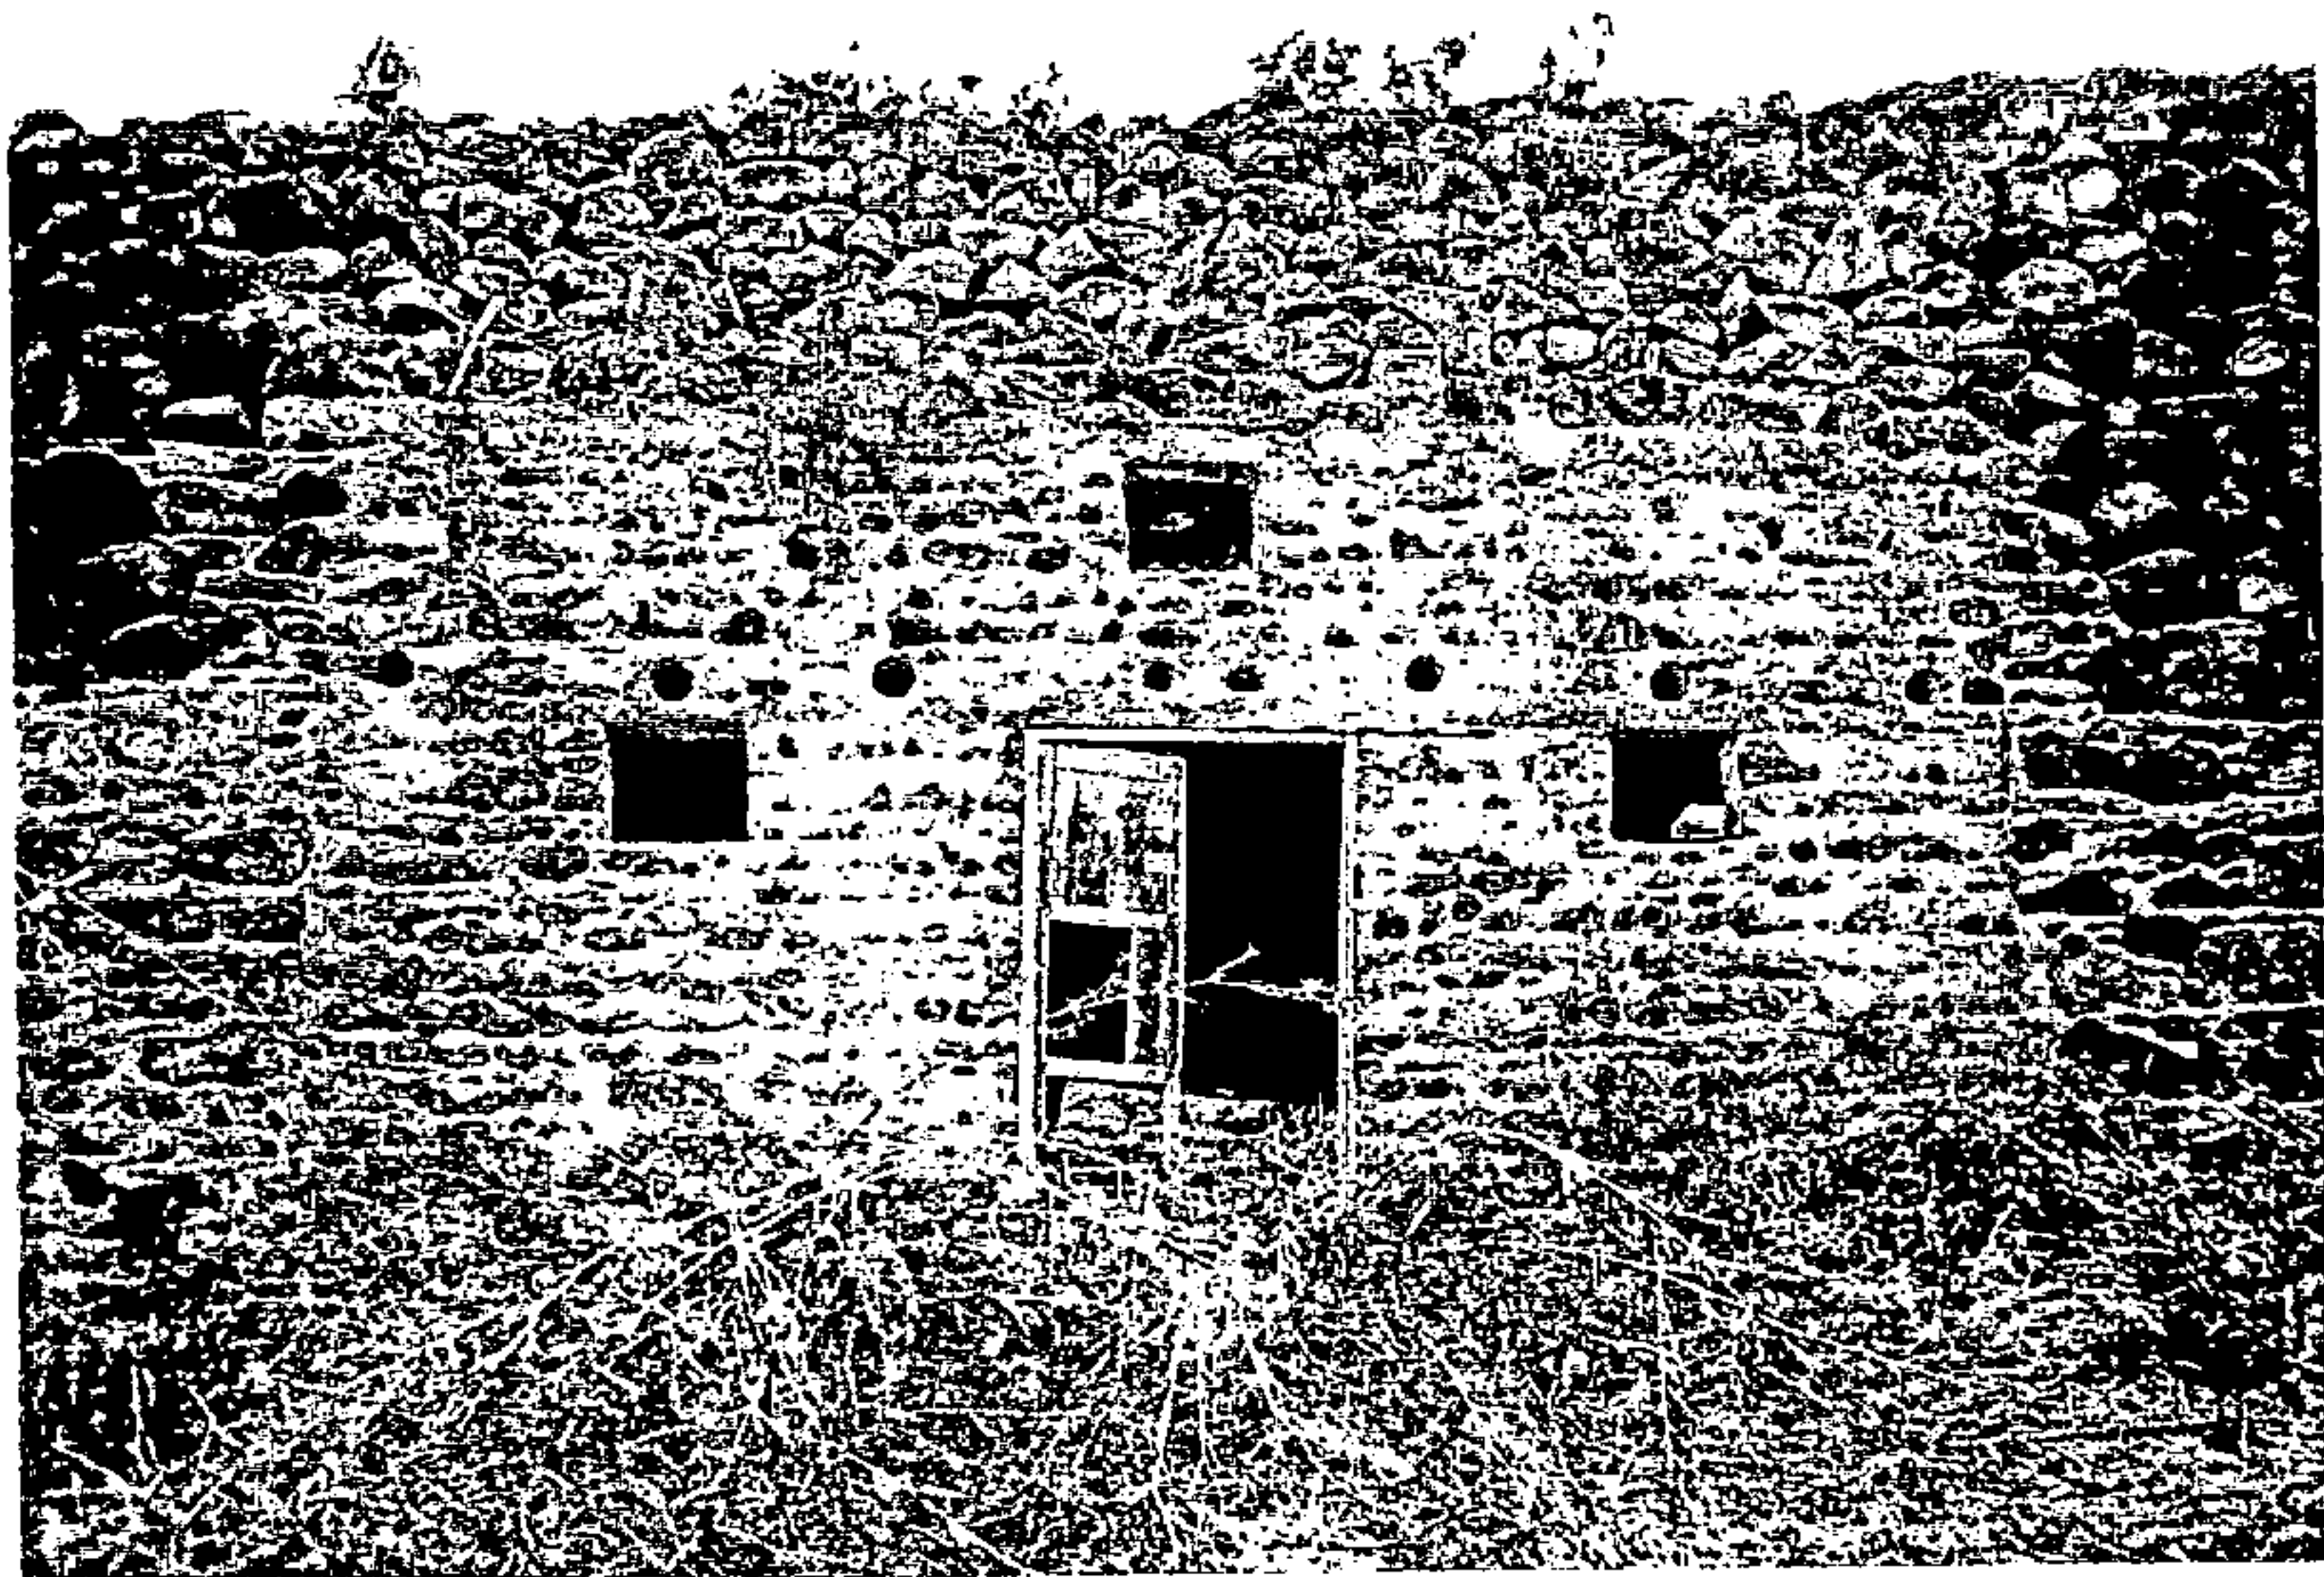
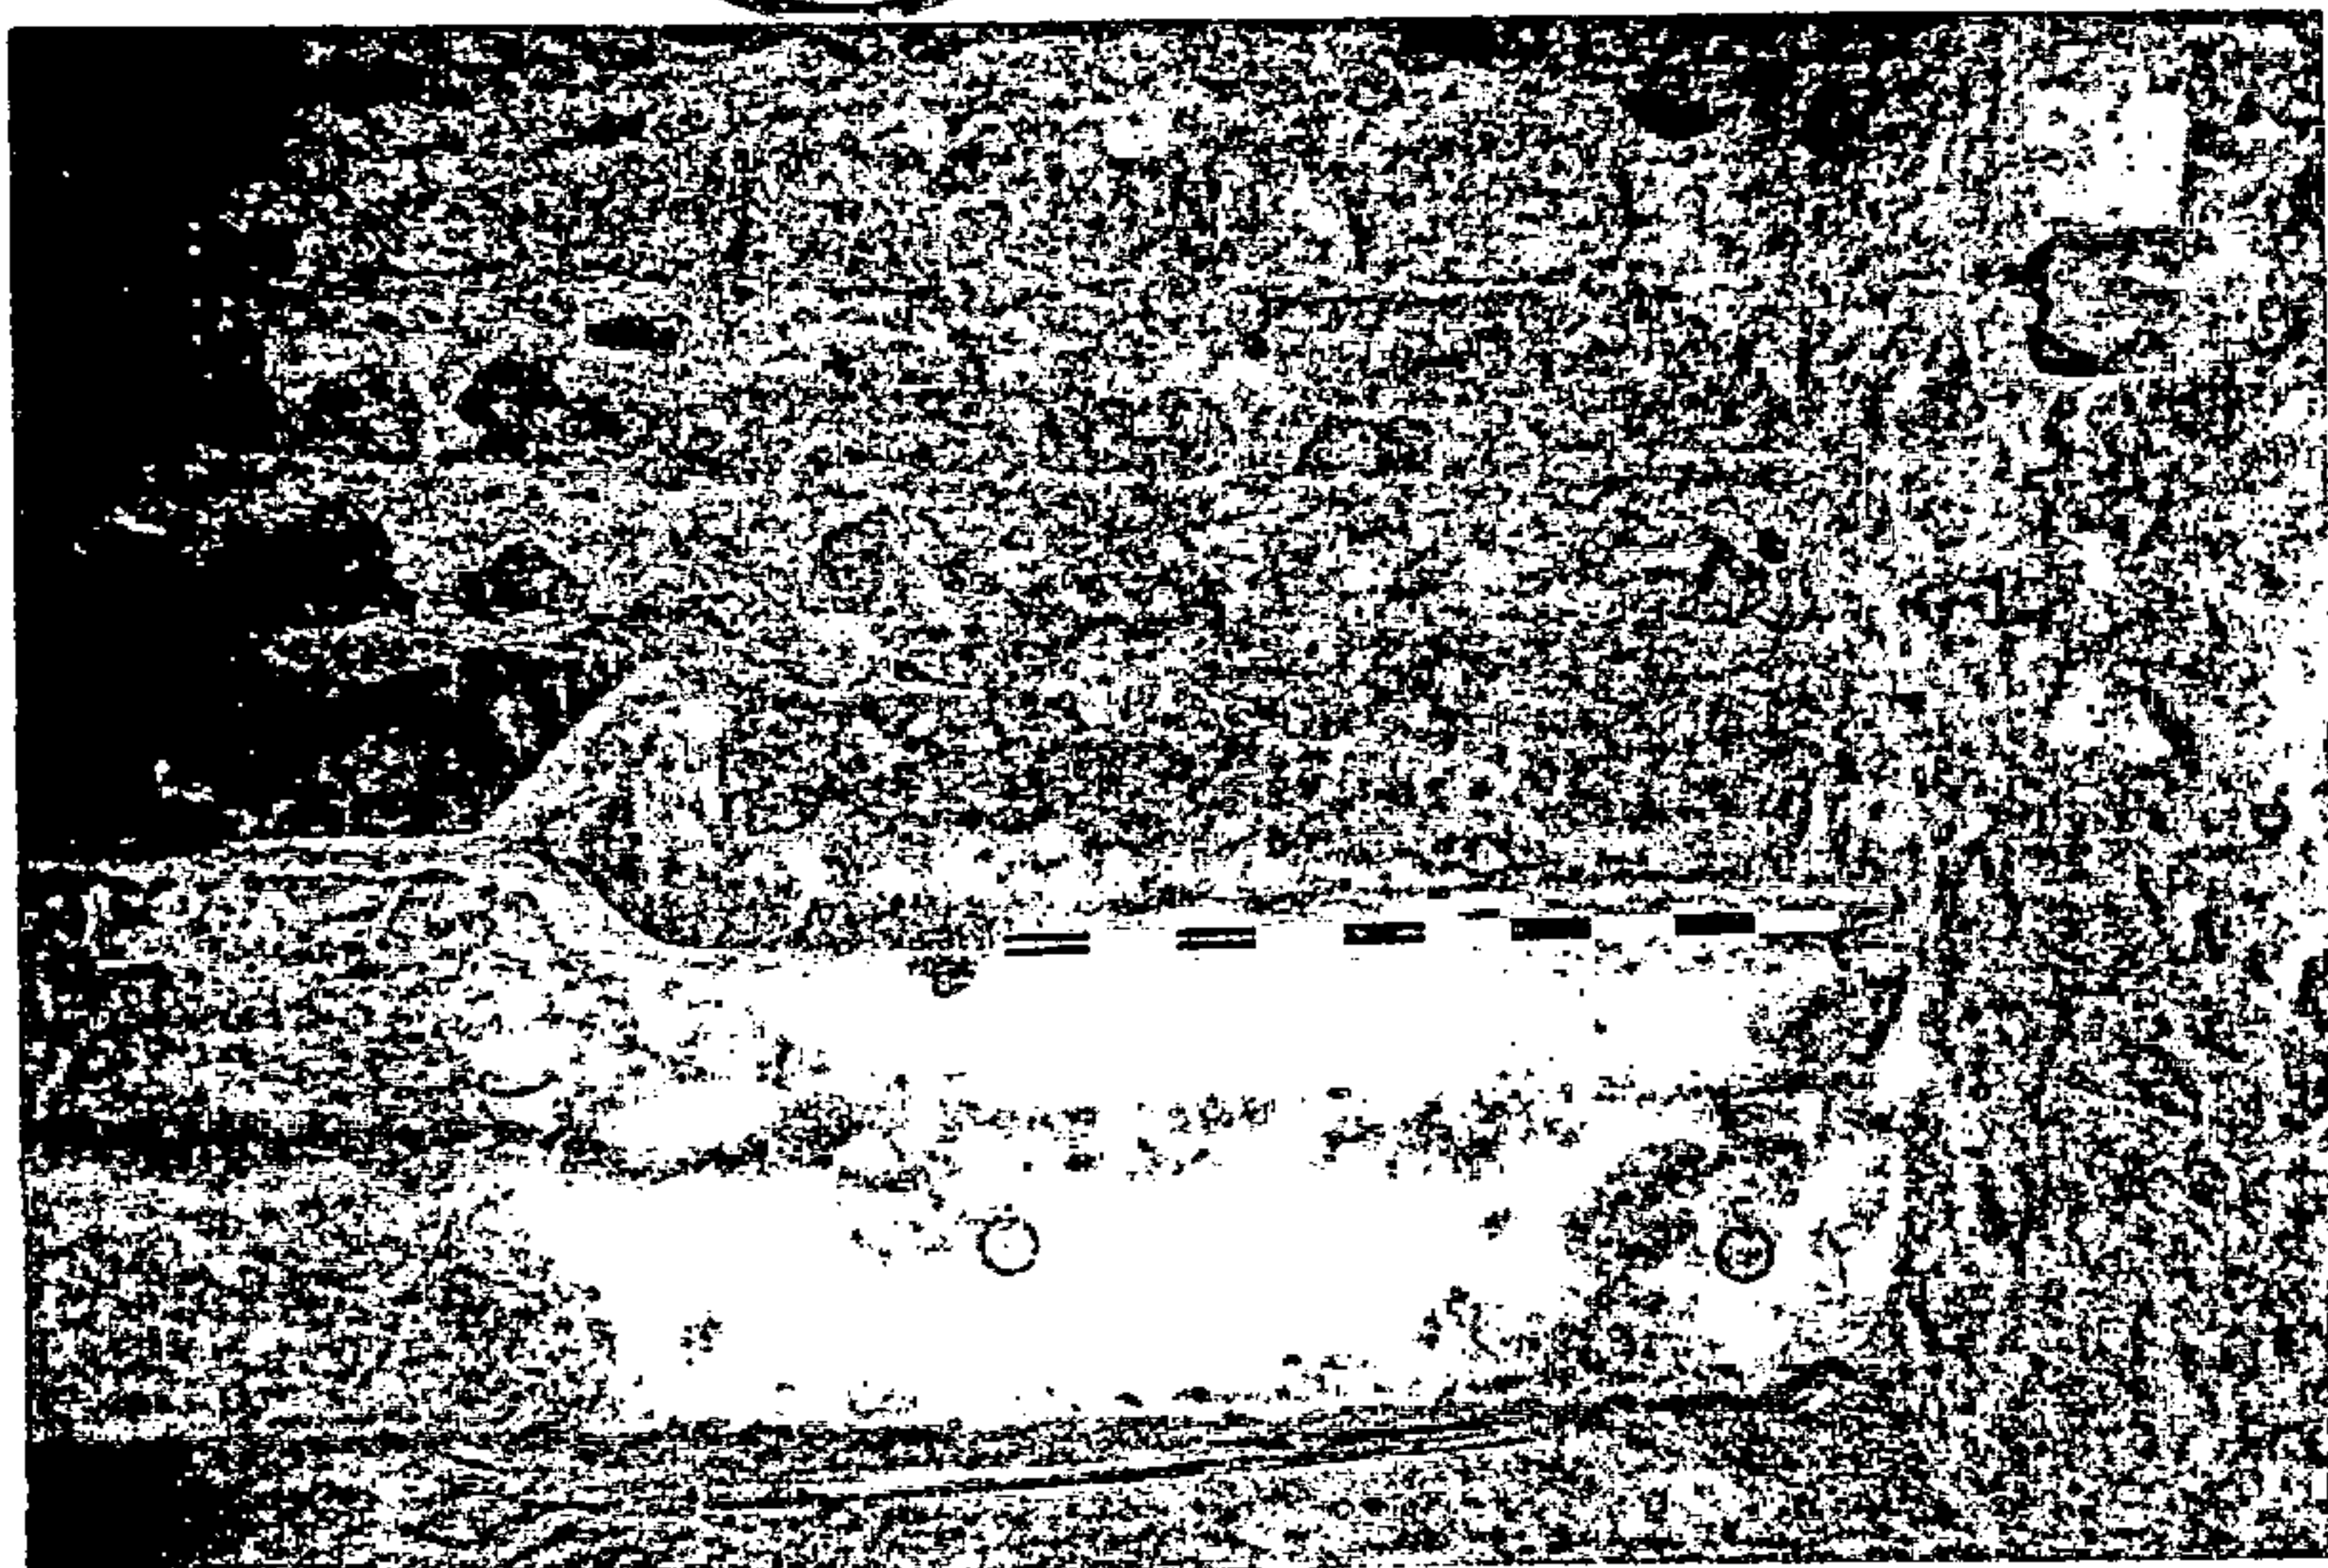
**ESTADO DE CONSERVACIÓN:**  
BUENO

Alteraciones Antrópicas: basuras ( maderas y  
cacharros ) Alteraciones naturales:  
colonización vegetal.

**DESCRIPCIÓN:** Alpendre de planta rectangular, tiene dos habitaciones separadas por un tabique central con dos vanos, el pesebre, dividido en dos, tiene la potra y dos aros para el amarre, en le exterior se aprecian la piedra s y la cal que sirven de fachada, estando el resto bajo el bancal.

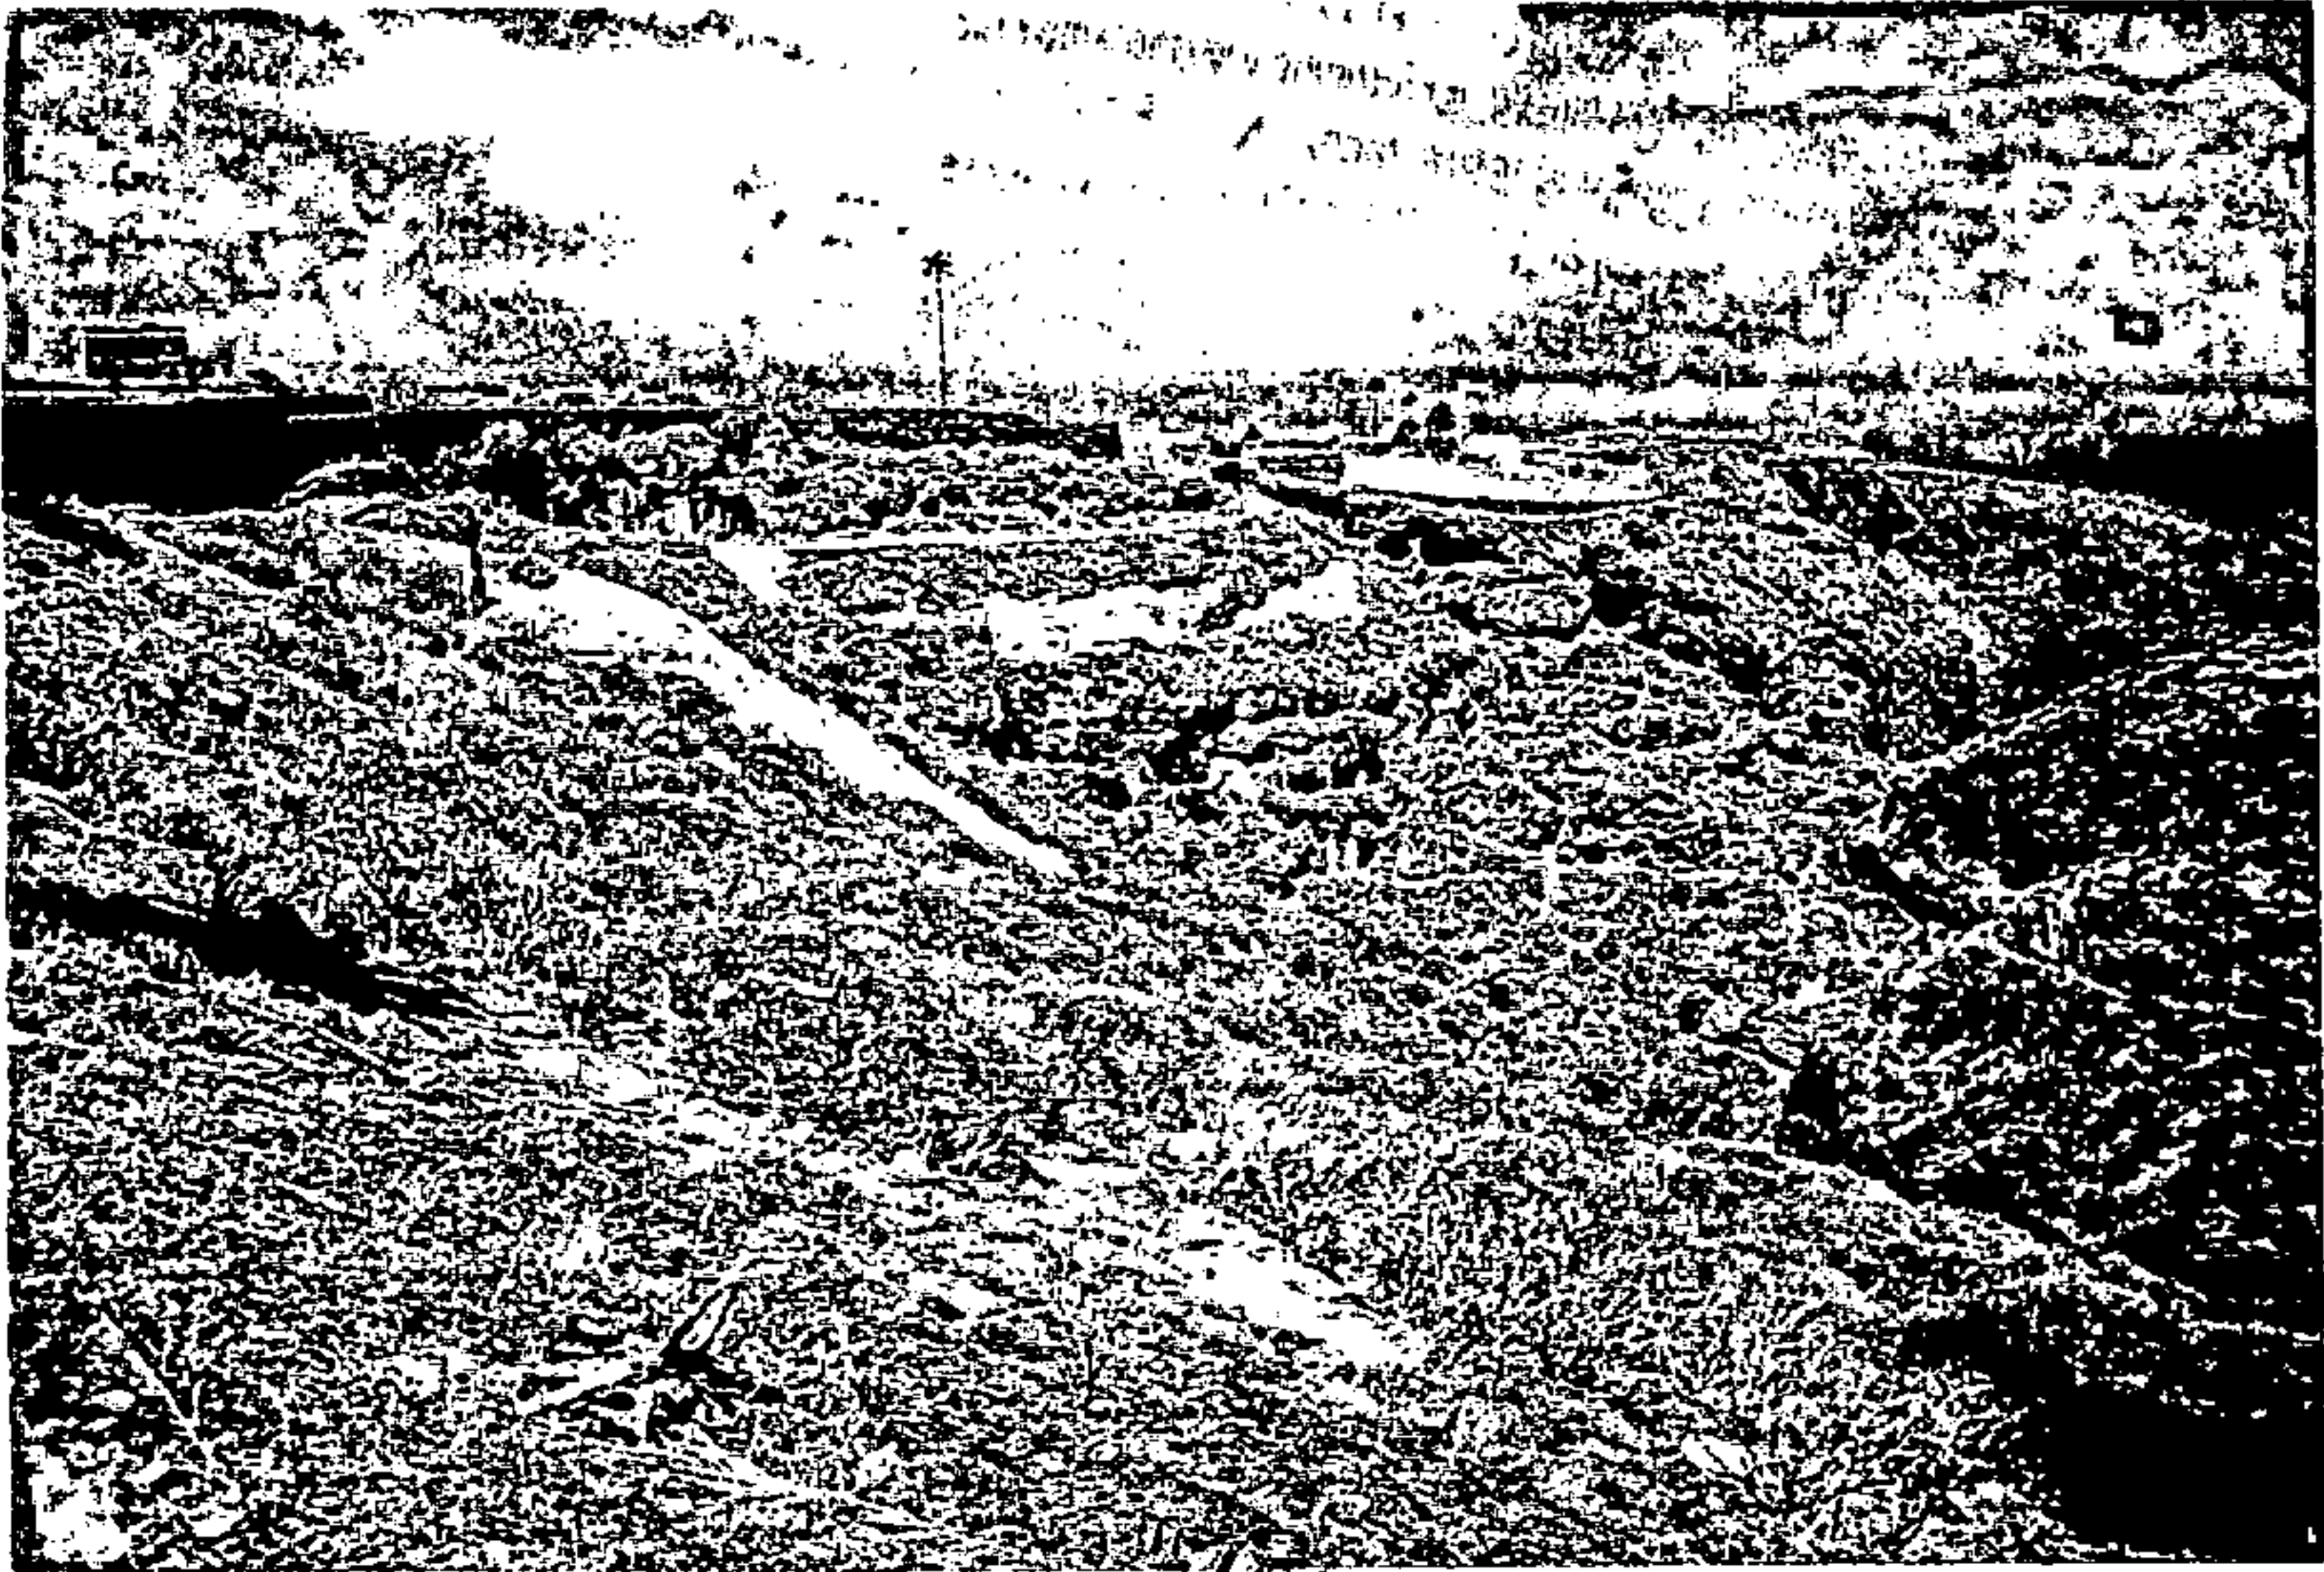
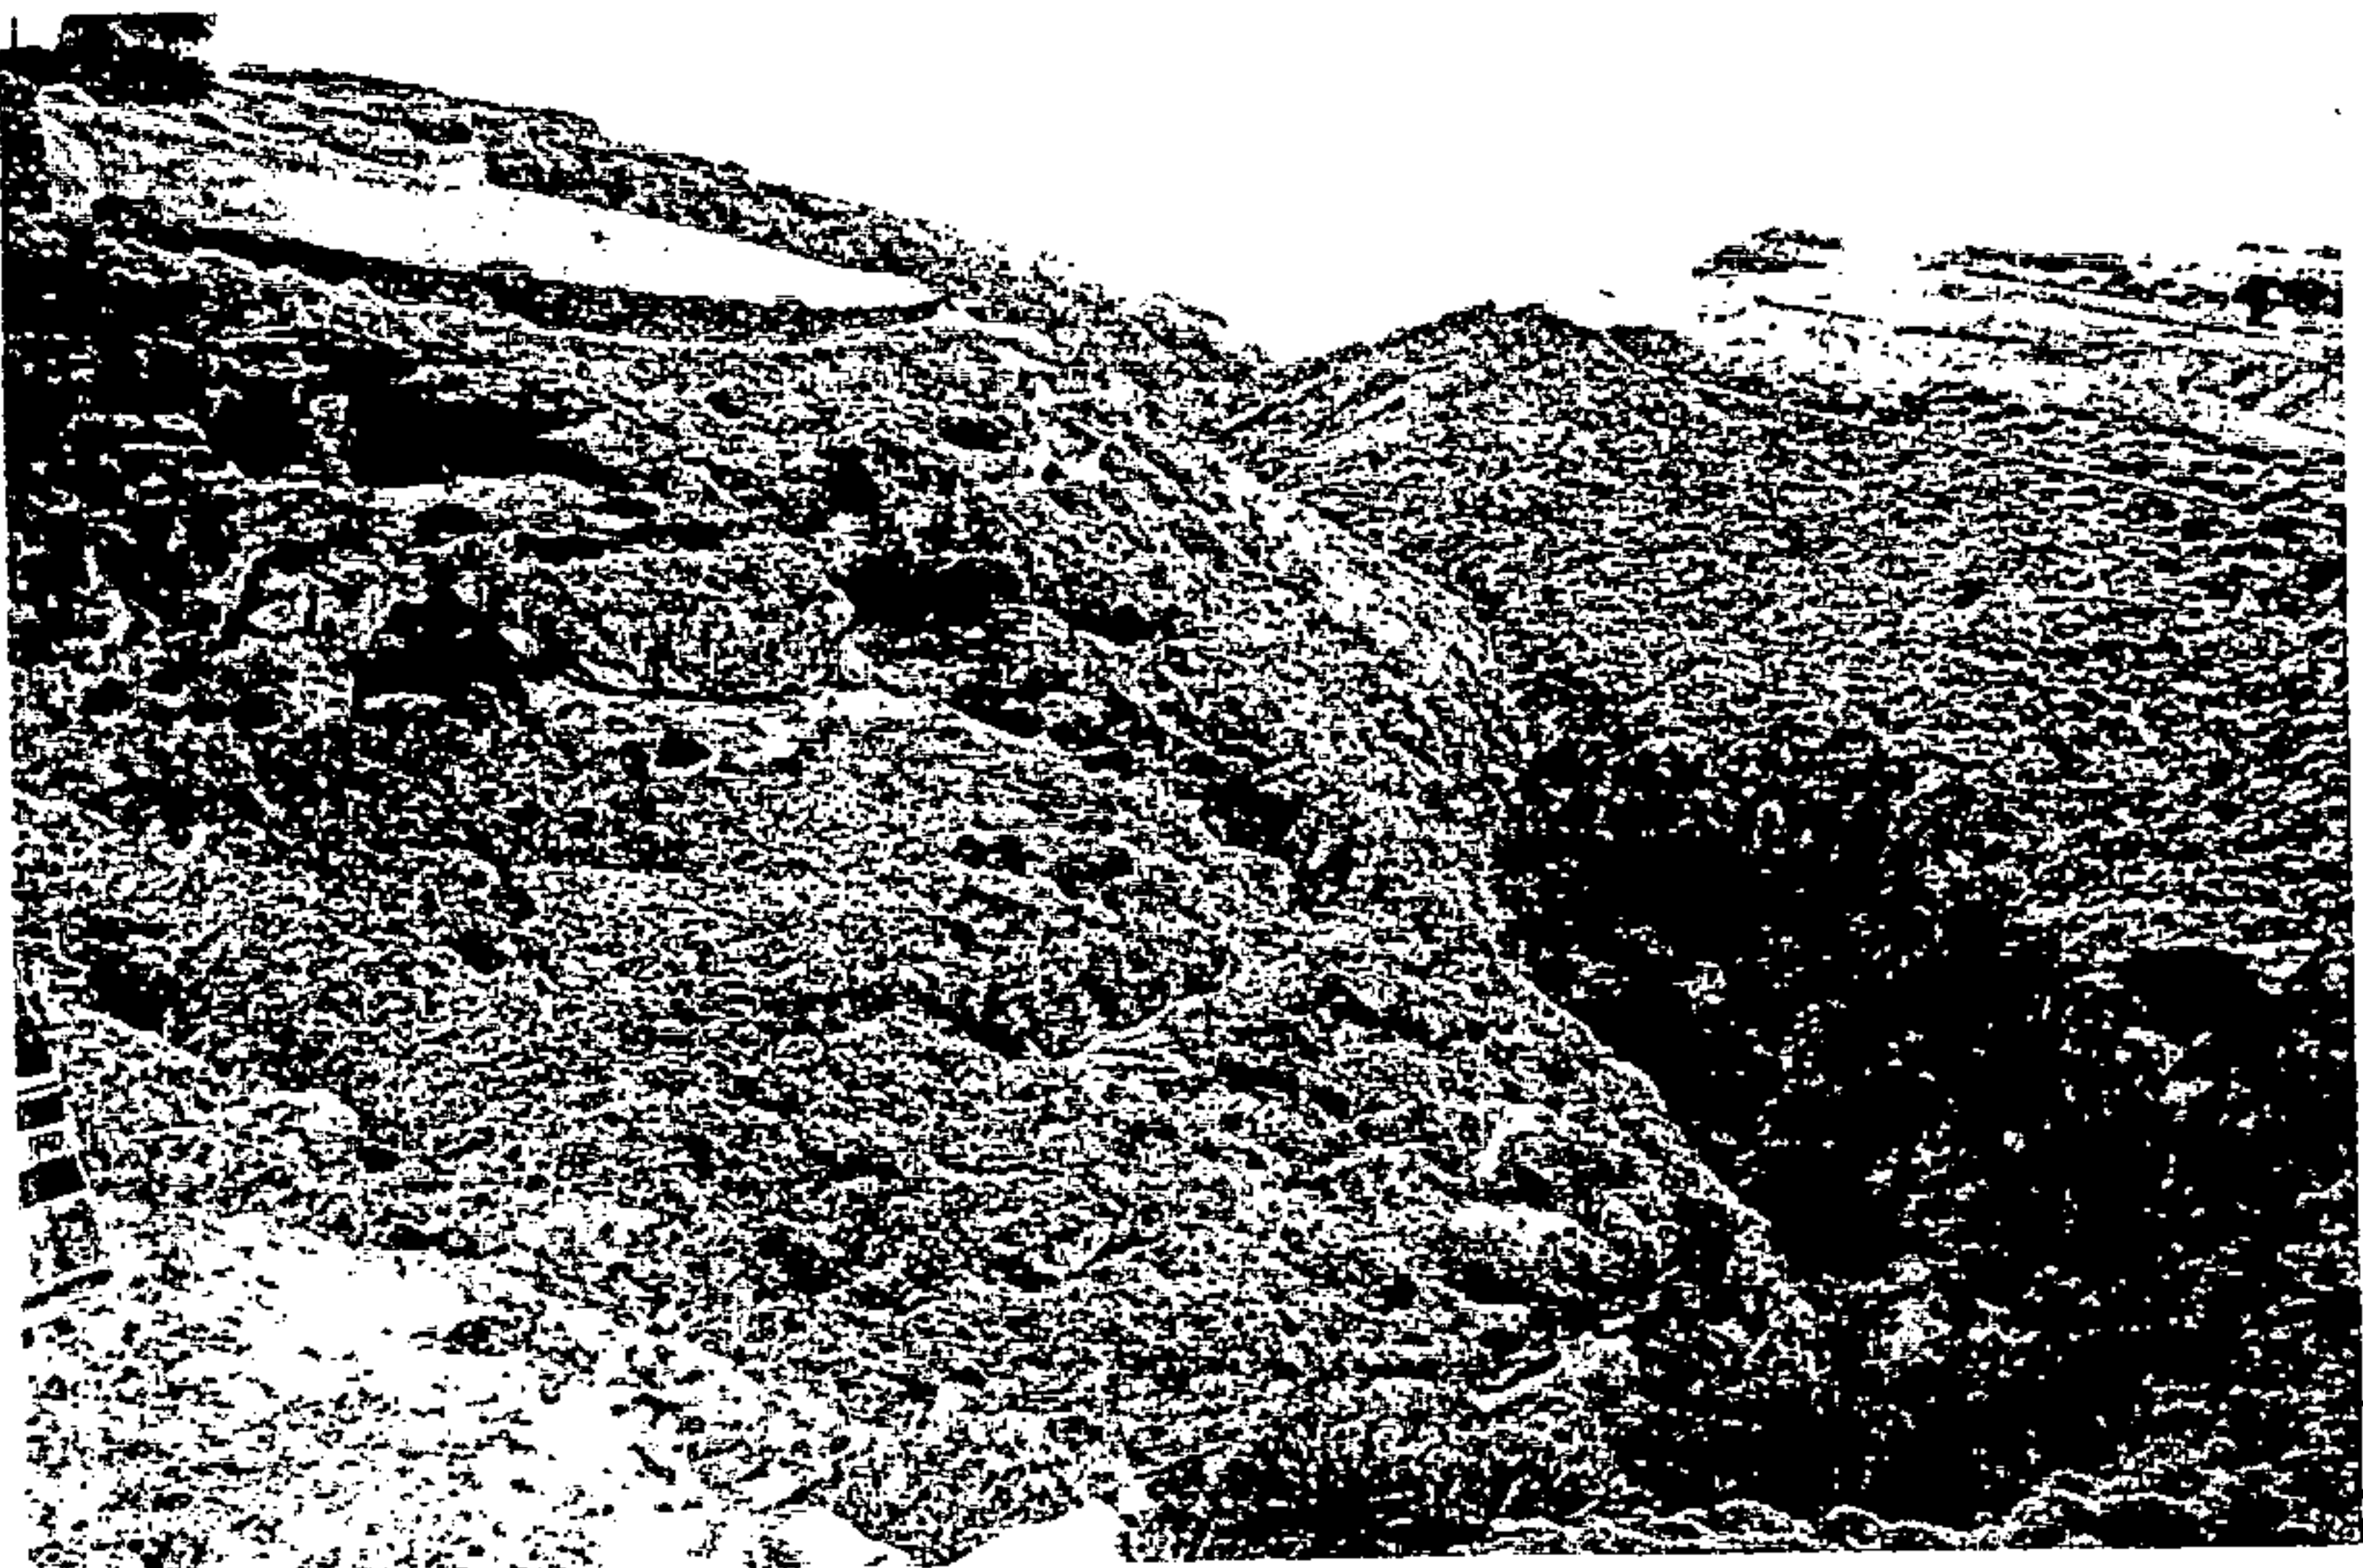
FICHA N°: 3 20 97 00004

Alteraciones Antrópicas: tabiques de bloques, ventanas y puertas de rejas y pintura blanca. Alteraciones naturales: sedimentación y colonización vegetal.

**DESCRIPCIÓN:** Cuevas naturales, algunas modificadas y acondicionadas a pico, localizadas en la vertiente este del barranco de Quintanilla y distribuidas en dos lomos cercanos. También se puede apreciar un estanque cueva con muro de piedras, cal y arena.

**SUGERENCIAS:** Se sugiere la limpieza y acondicionamiento de las cuevas abandonadas y disimular los arreglos en las otras, ya que causan un gran impacto visual.
