**CATALOGO MUNICIPAL DEL PATRIMONIO  
ETNOGRAFICO. NORMAS SUBSIDIARIAS DE FIRGAS**

Nº DE FICHA: 29

CASA

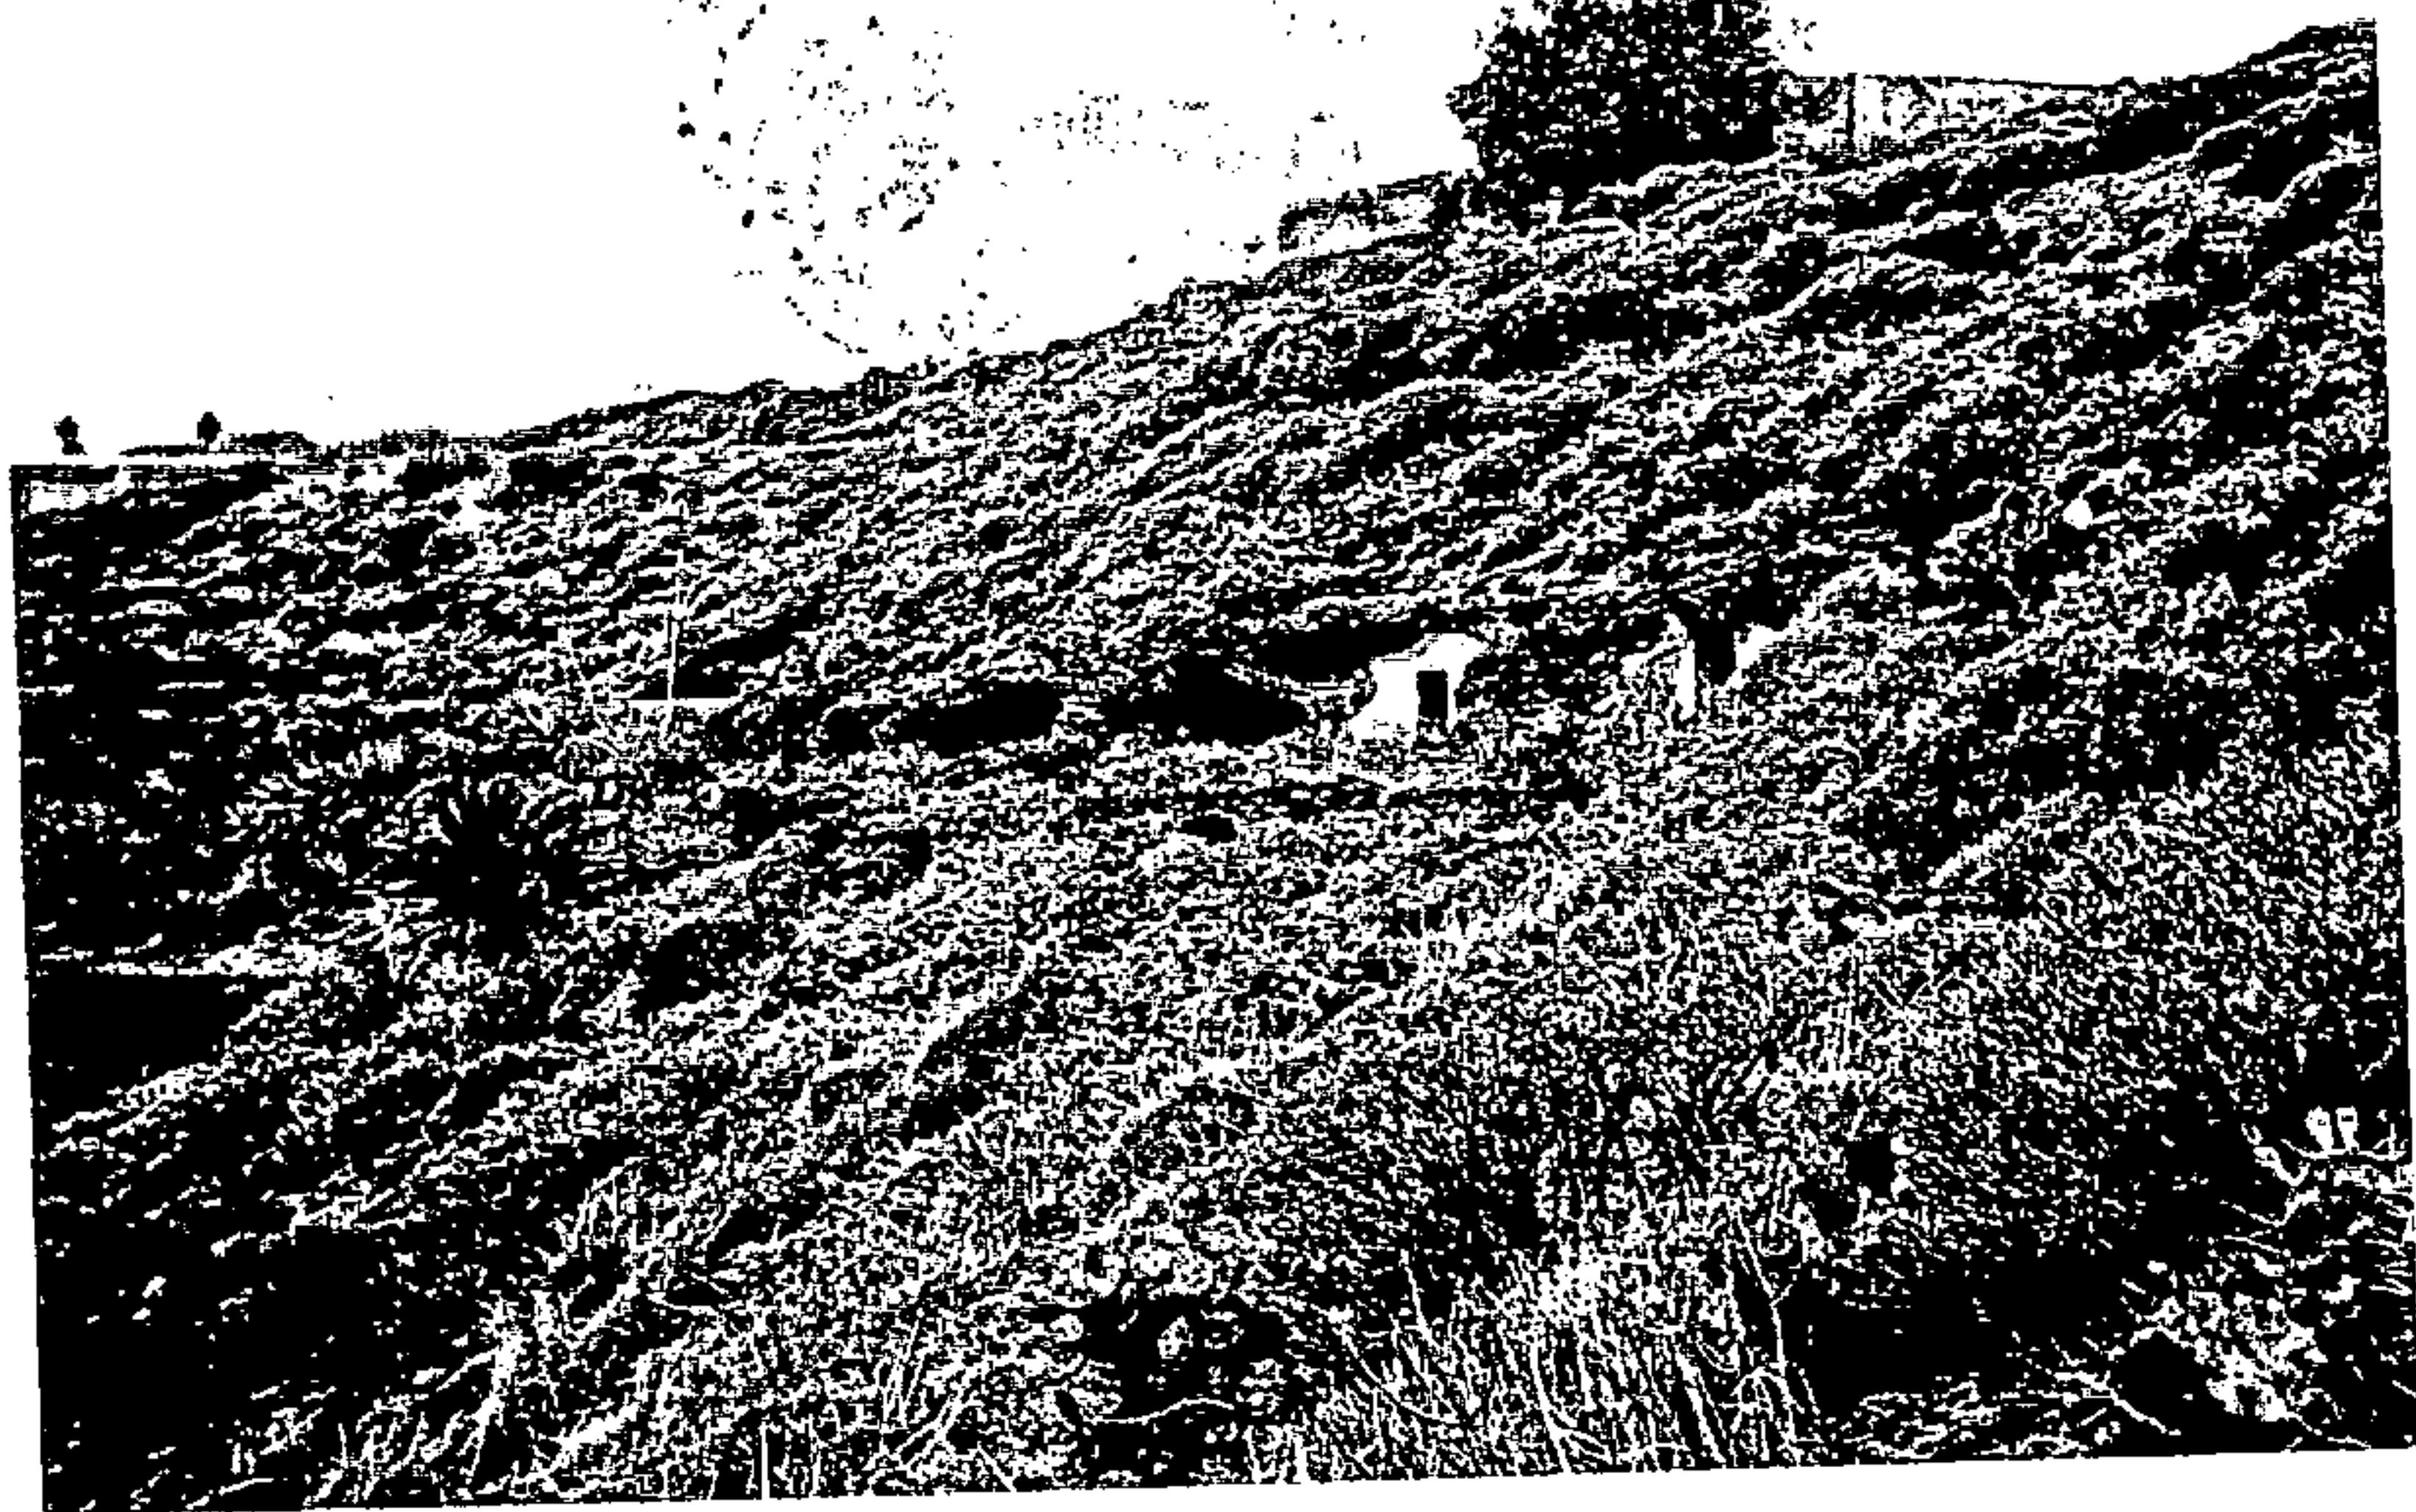
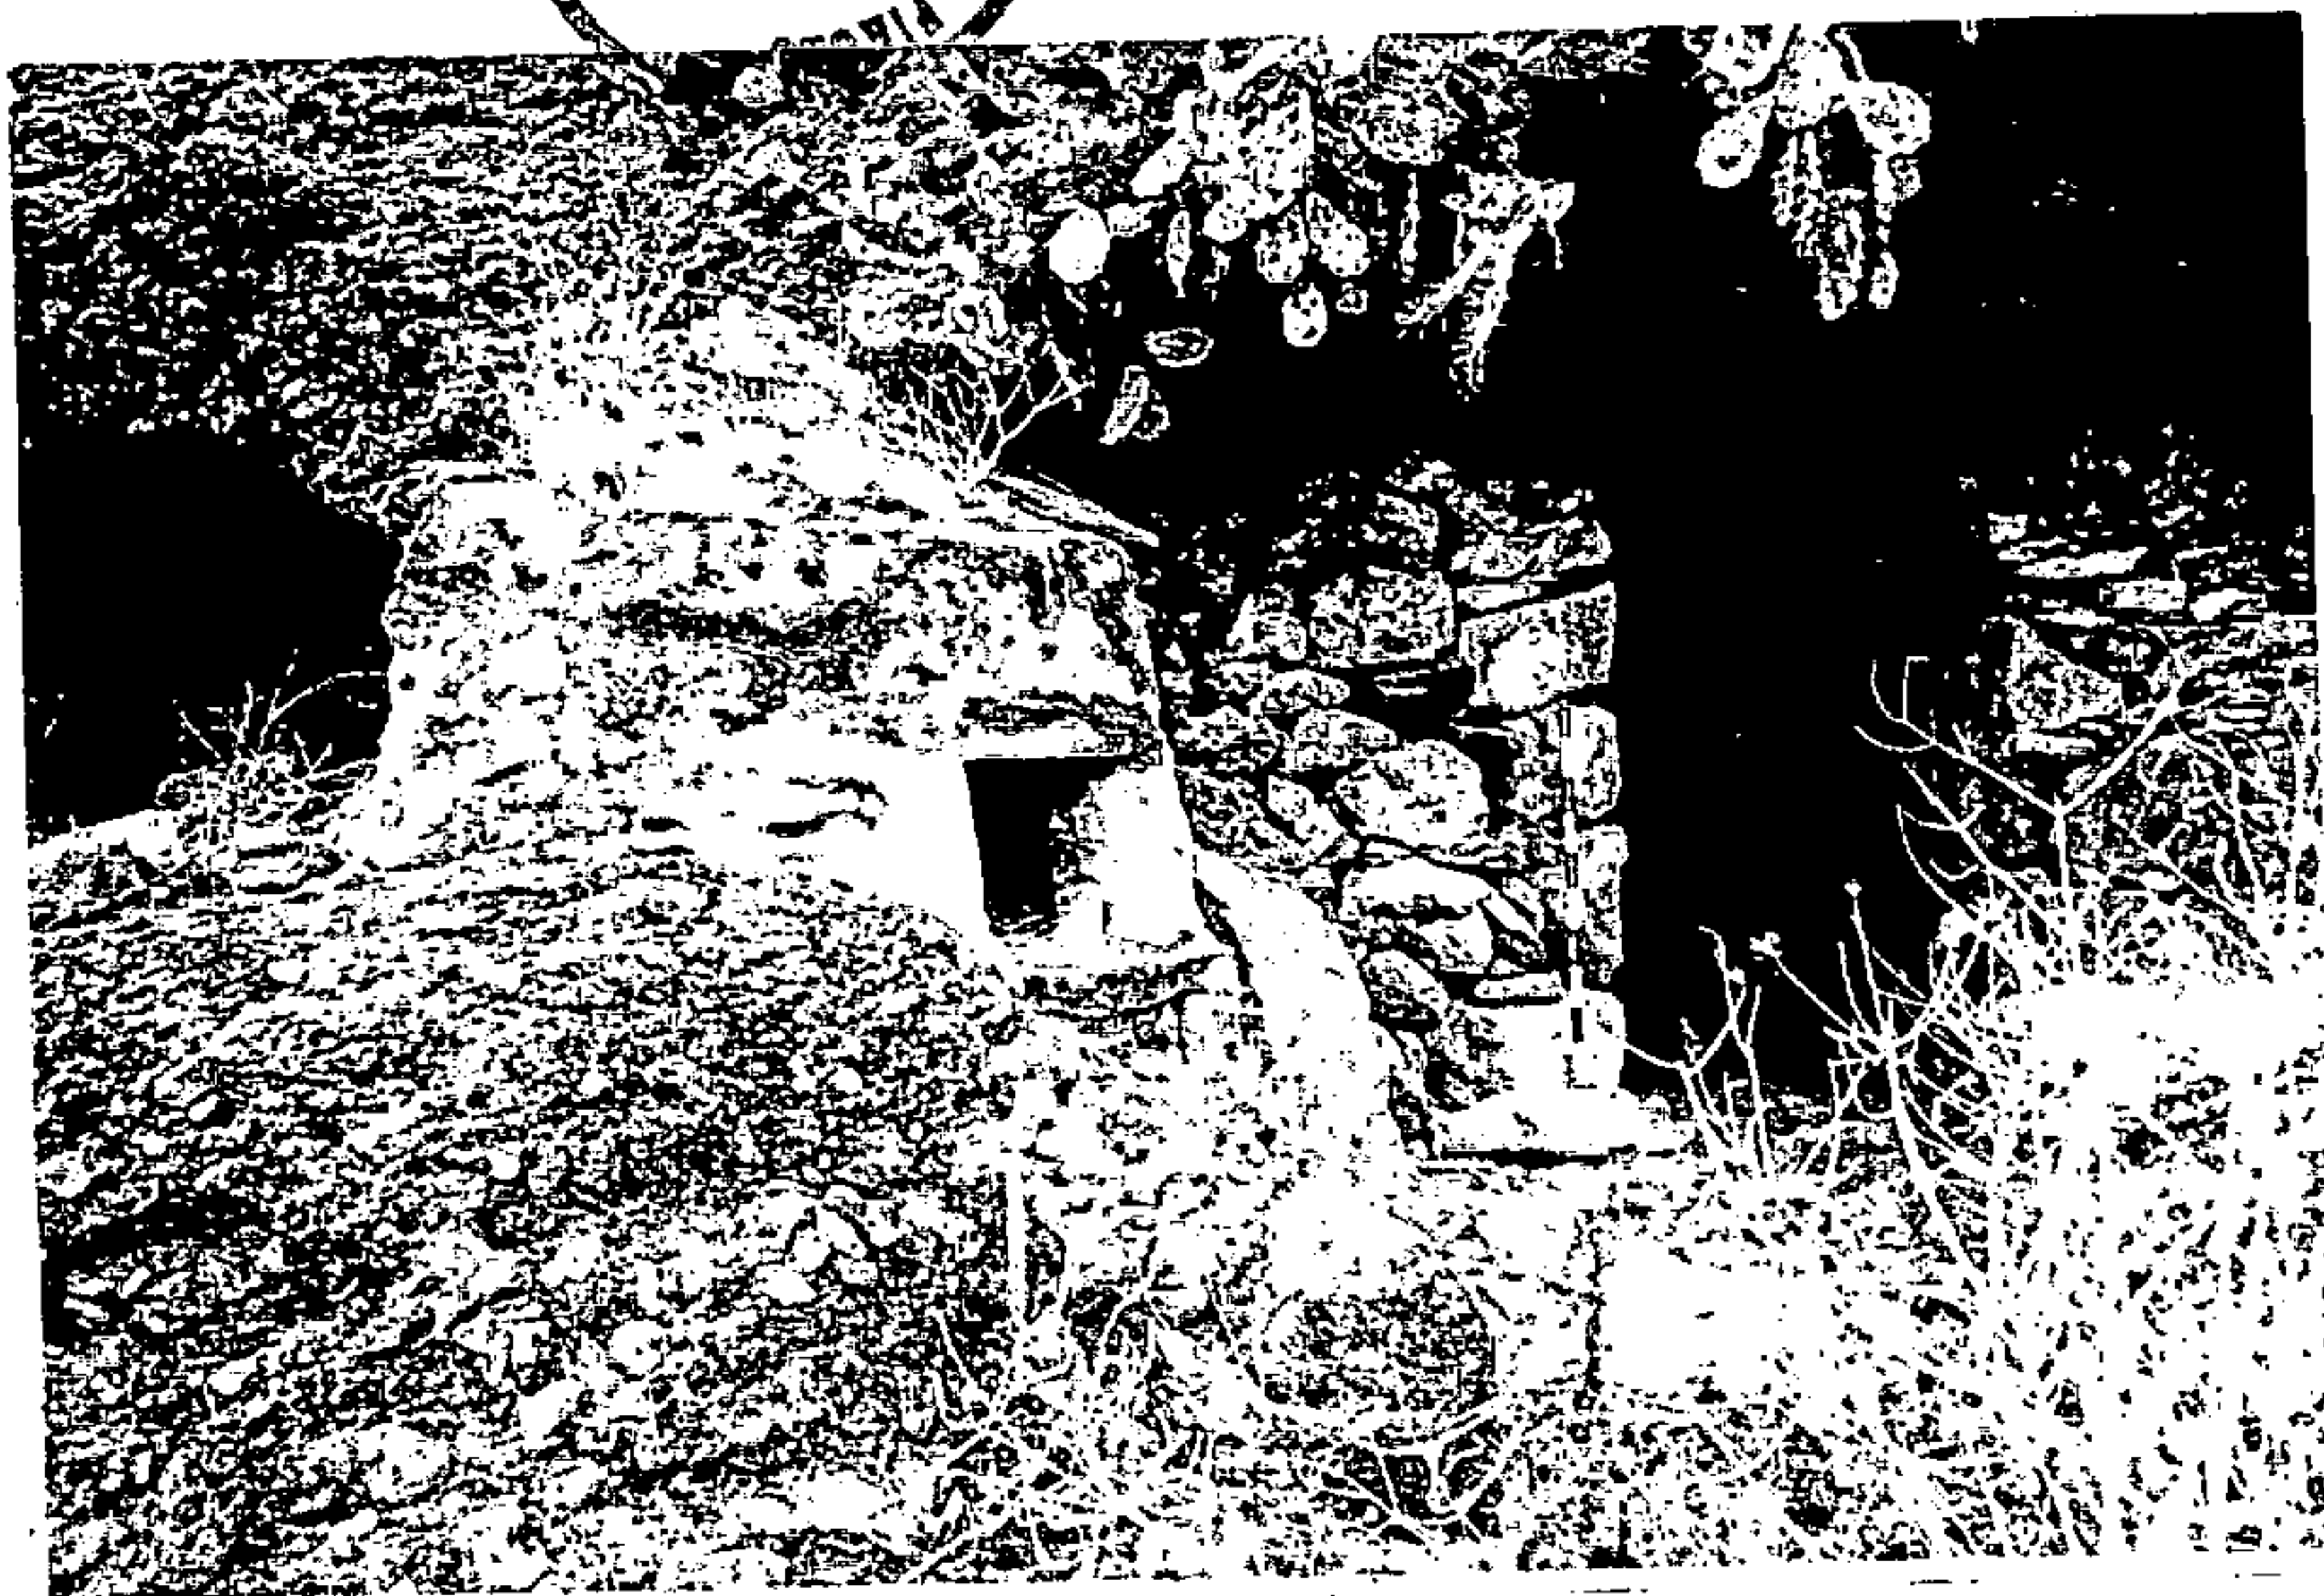
| <u>DATOS ETNOGRÁFICOS</u> | <u>LOCALIZACIÓN</u> |
|---|---|
| <u>CALIFICACIÓN DEL SUELO:</u> | <b>OBSERVACIONES:</b><br>Las cuevas han sufrido el efecto de<br>algunas reparaciones recientes como las<br>puertas, los suelos de cemento y bloques<br>en el sobremuro de la poceta, además de<br>la colonización vegetal por el abandono. |

**DESCRIPCIÓN:** Es un conjunto de seis cuevas volcánicas de las que tres estaban dedicadas a la vivienda y tres a los animales. Las tres viviendas están cerradas con muros; dos de ellas tienen pared de piedras, cal y arena; y la otra de piedras que es la cocina, que también conserva el suelo de lajas.

**SUGERENCIAS:** Se sugiere la limpieza y acondicionamiento, pudiendo reconvertirse en un punto de visita que muestra la vida desarrollada por los canarios no hace muchas décadas.

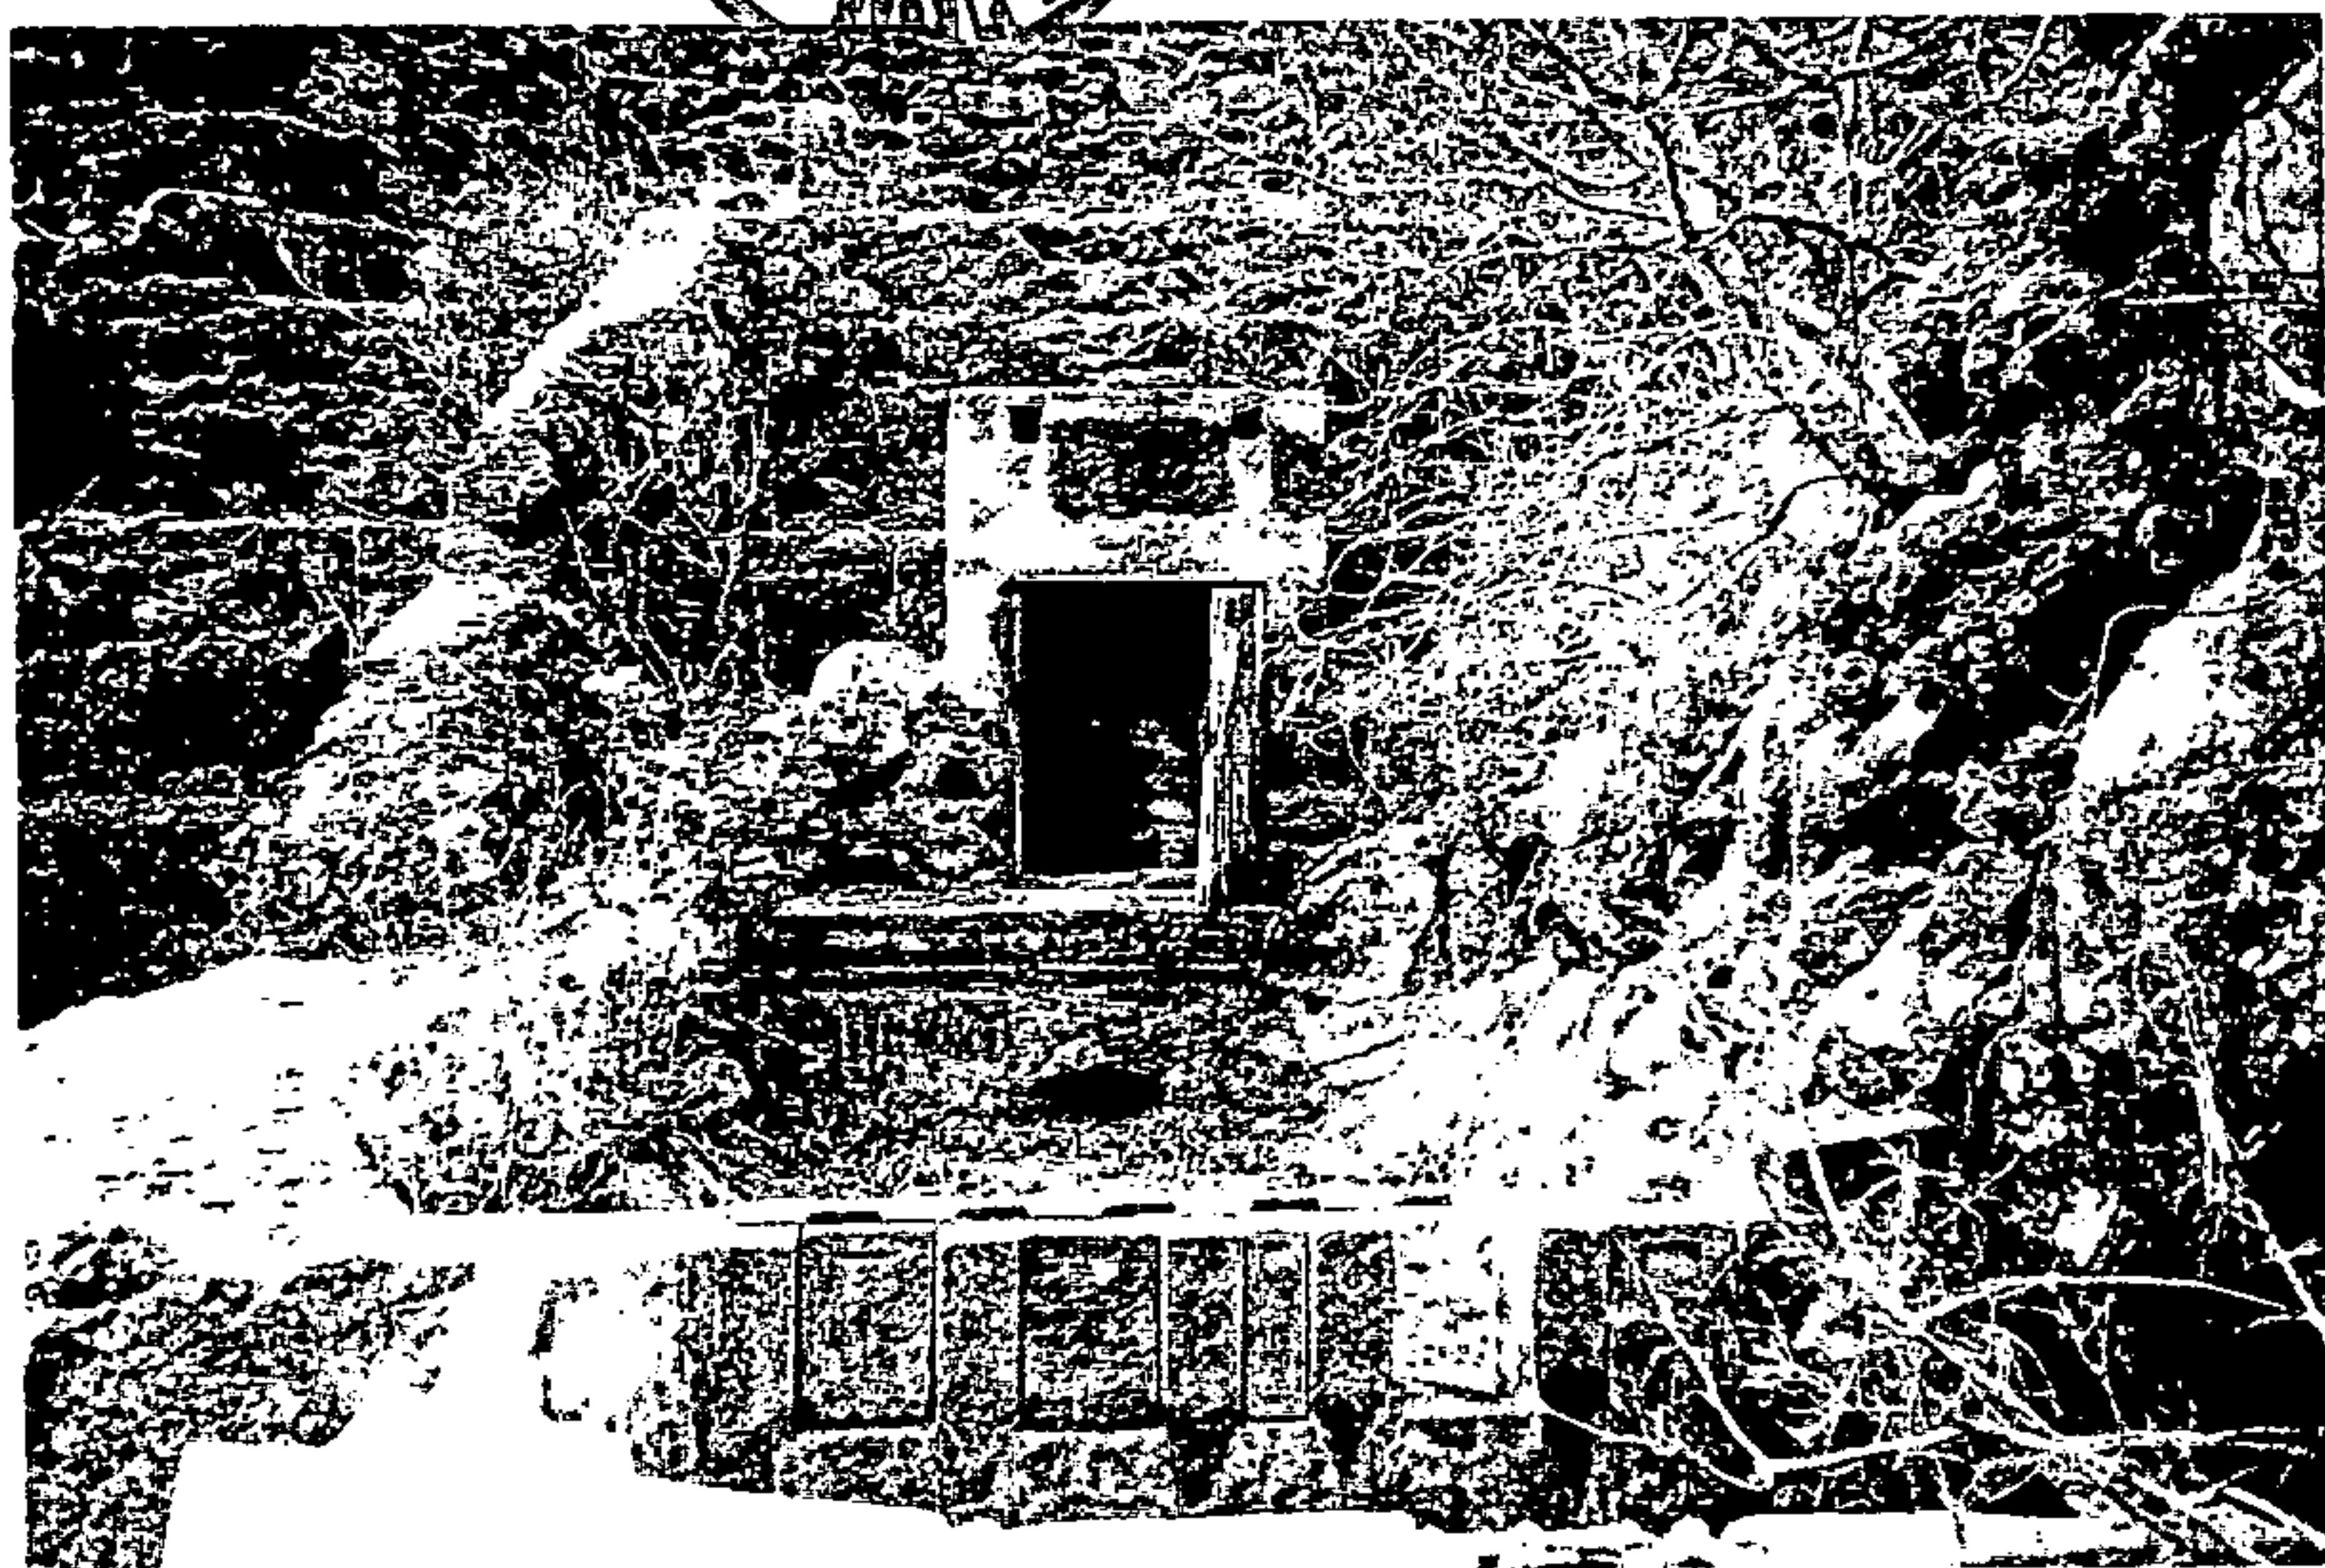
| <u>DATOS ETNOGRÁFICOS</u> | <u>LOCALIZACIÓN</u> |
|---|---|
| | <u>OBSERVACIONES:</u><br>Alteraciones antrópicas: Arreglos de cemento, tubería plástica, valla madera, protección anclajes oxidados, alteraciones naturales: colonización vegetal, sedimentación y desmantelamiento de la estructura del muro. |

**DESCRIPCIÓN:** Presa bajo puente grande, muro realizado con picón, piedra y cal, con existencia de varios niveles a modo de contrafuerte, apareciendo tres bombas en sus respectivos cuartos y a distintos niveles. Las dos inferiores se hallan asociada a dos cantoneras. Su interior se halla recubierto de cal y se aprecian las acequias laterales.

**SUGERENCIAS:** Se sugiere la limpieza y acondicionamiento, pudiendo reconvertirse en un punto de visita que muestra la vida desarrollada por los canarios no hace muchas décadas.

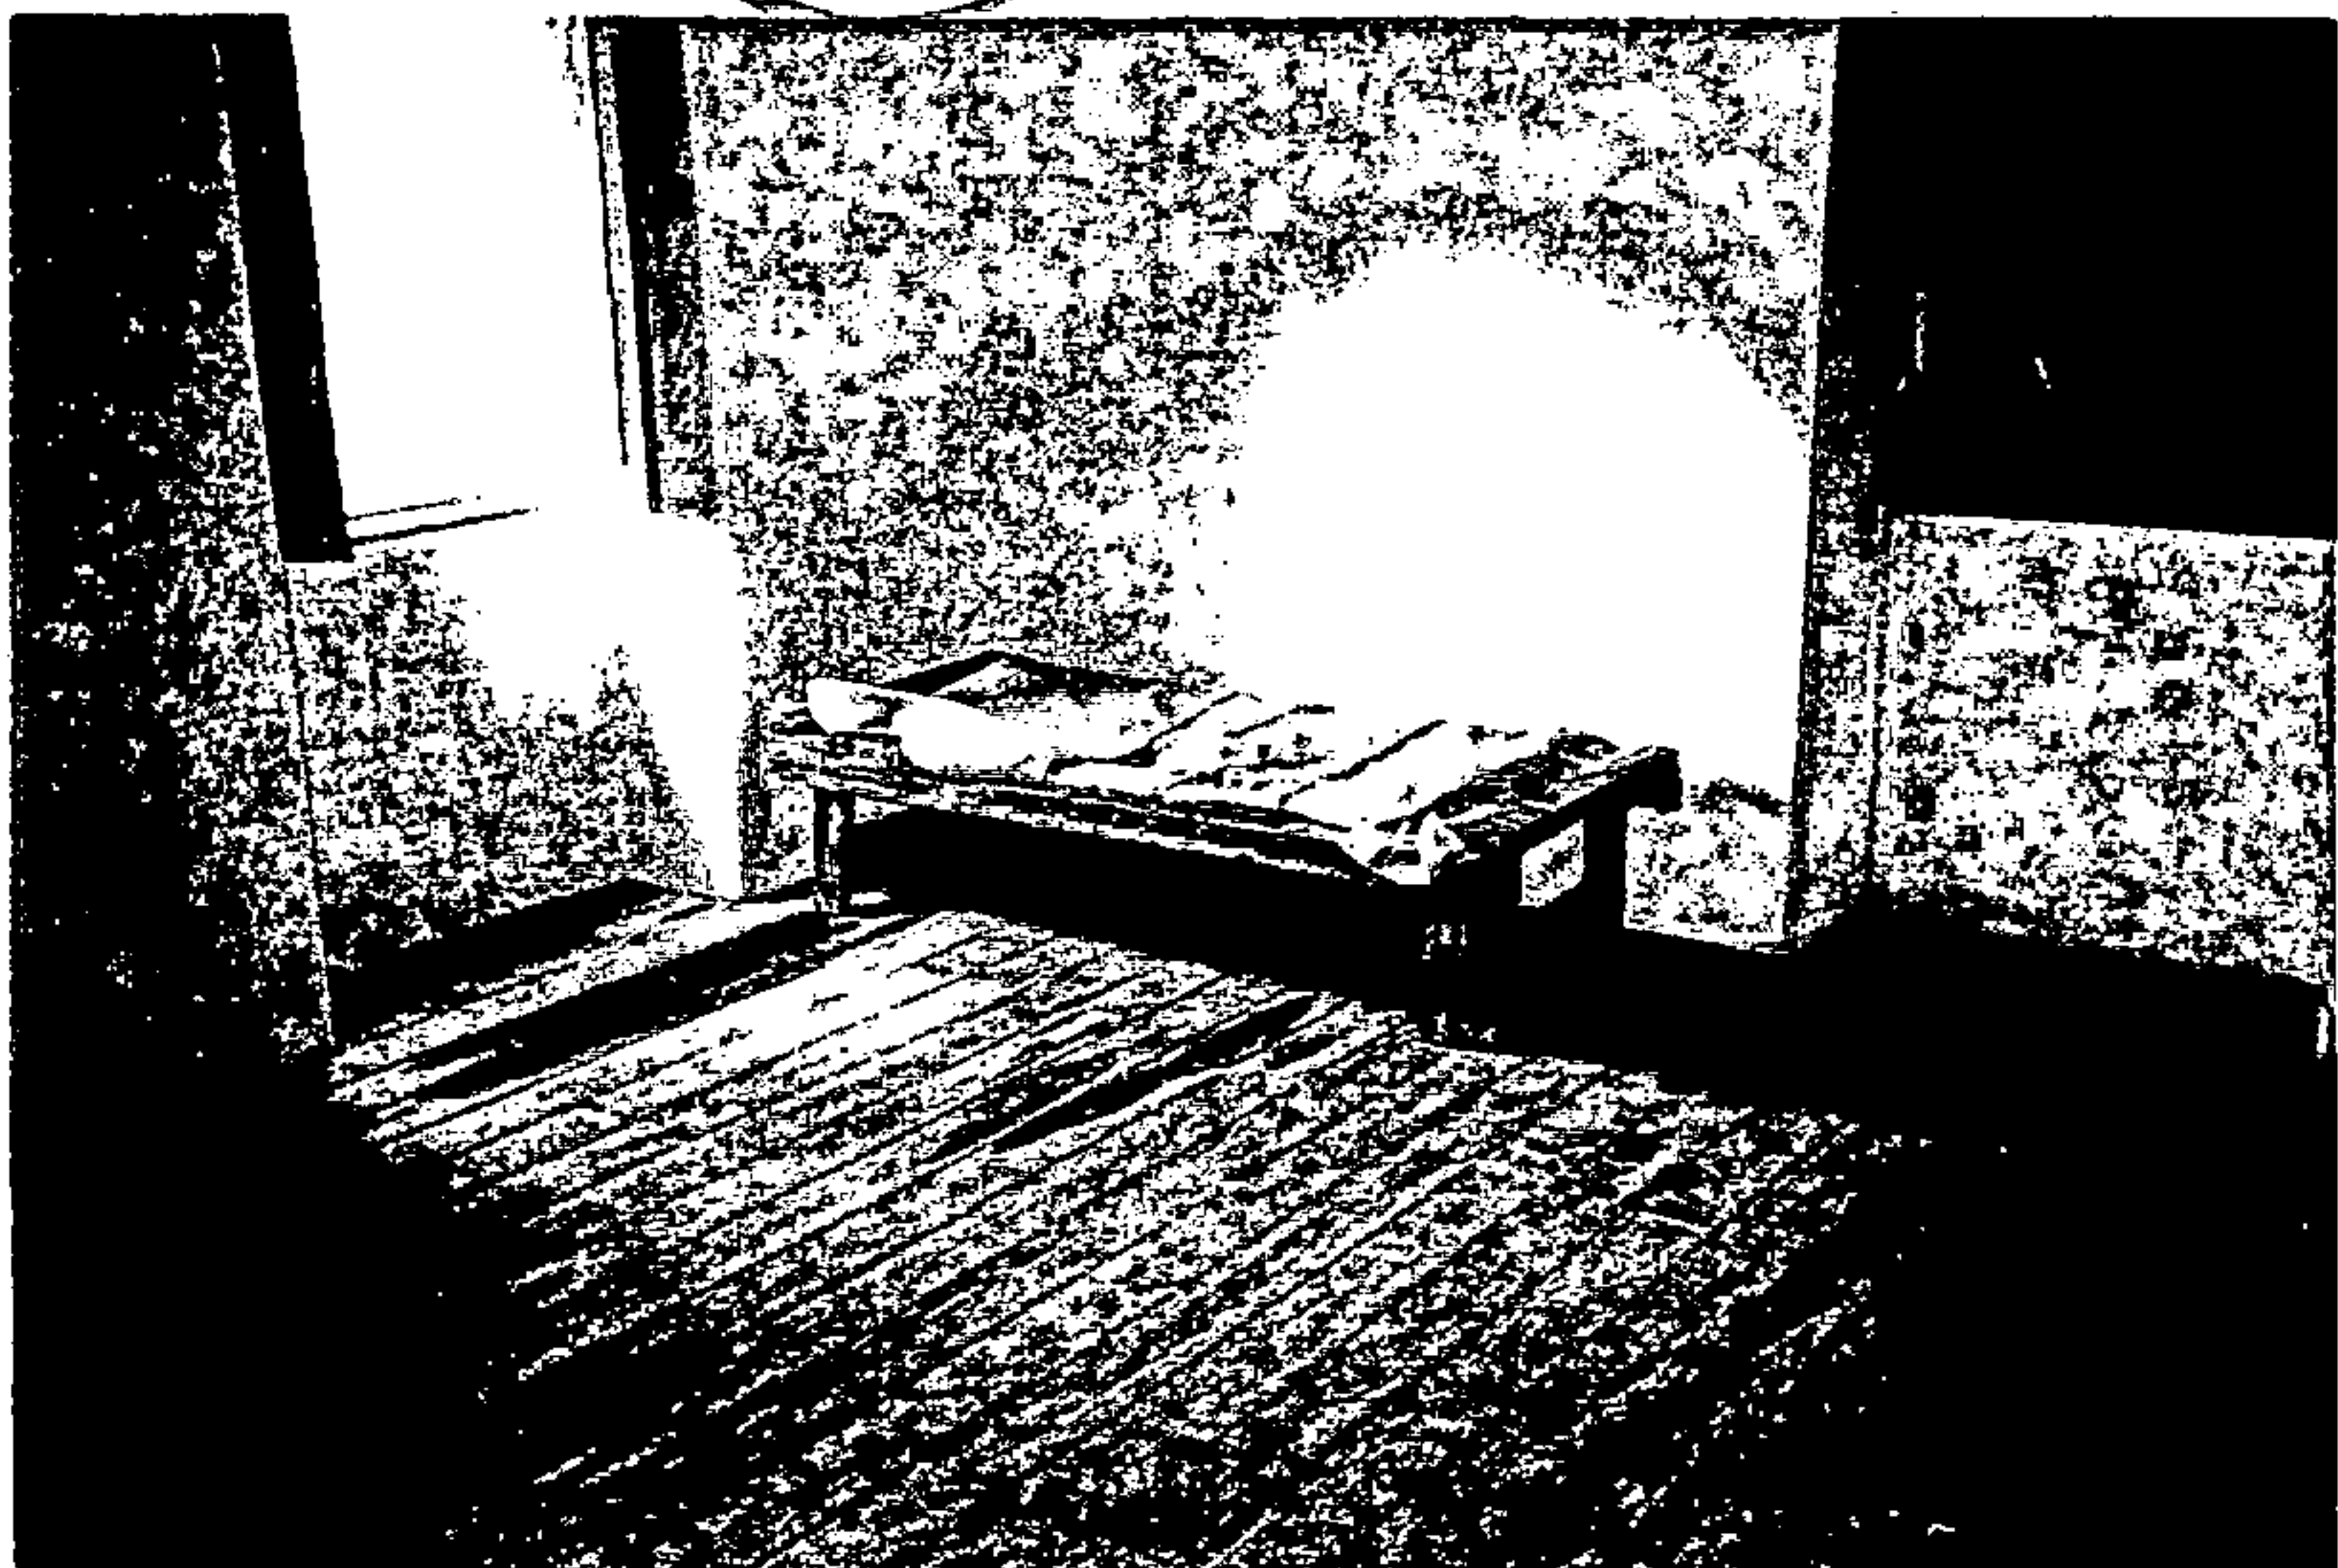
CASA – FONDA ARENCIBIA

ESTADO DE CONSERVACIÓN:

BUENO

Hace poco que entraron y robaron camas, sillas, utensilios, rompieron piezas de piedra del baño y el abandono posterior ha creado desconchamiento de paredes y basuras alrededor.

**DESCRIPCIÓN:** La casa es de dos plantas con patio interior y techo plano y planta rectangular, las paredes son de piedra, arena y cal, en la planta inferior hay cinco habitaciones sencillas y cocina, mientras la superior cuenta con tres habitaciones dobles, despensa, baño y cocina. Las habitaciones suelen tener suelos de madera en el piso alto.

**SUGERENCIAS:** Se sugiere el acondicionamiento y rehabilitación de la fonda para su uso como albergue o casa rural con inmejorables condiciones.

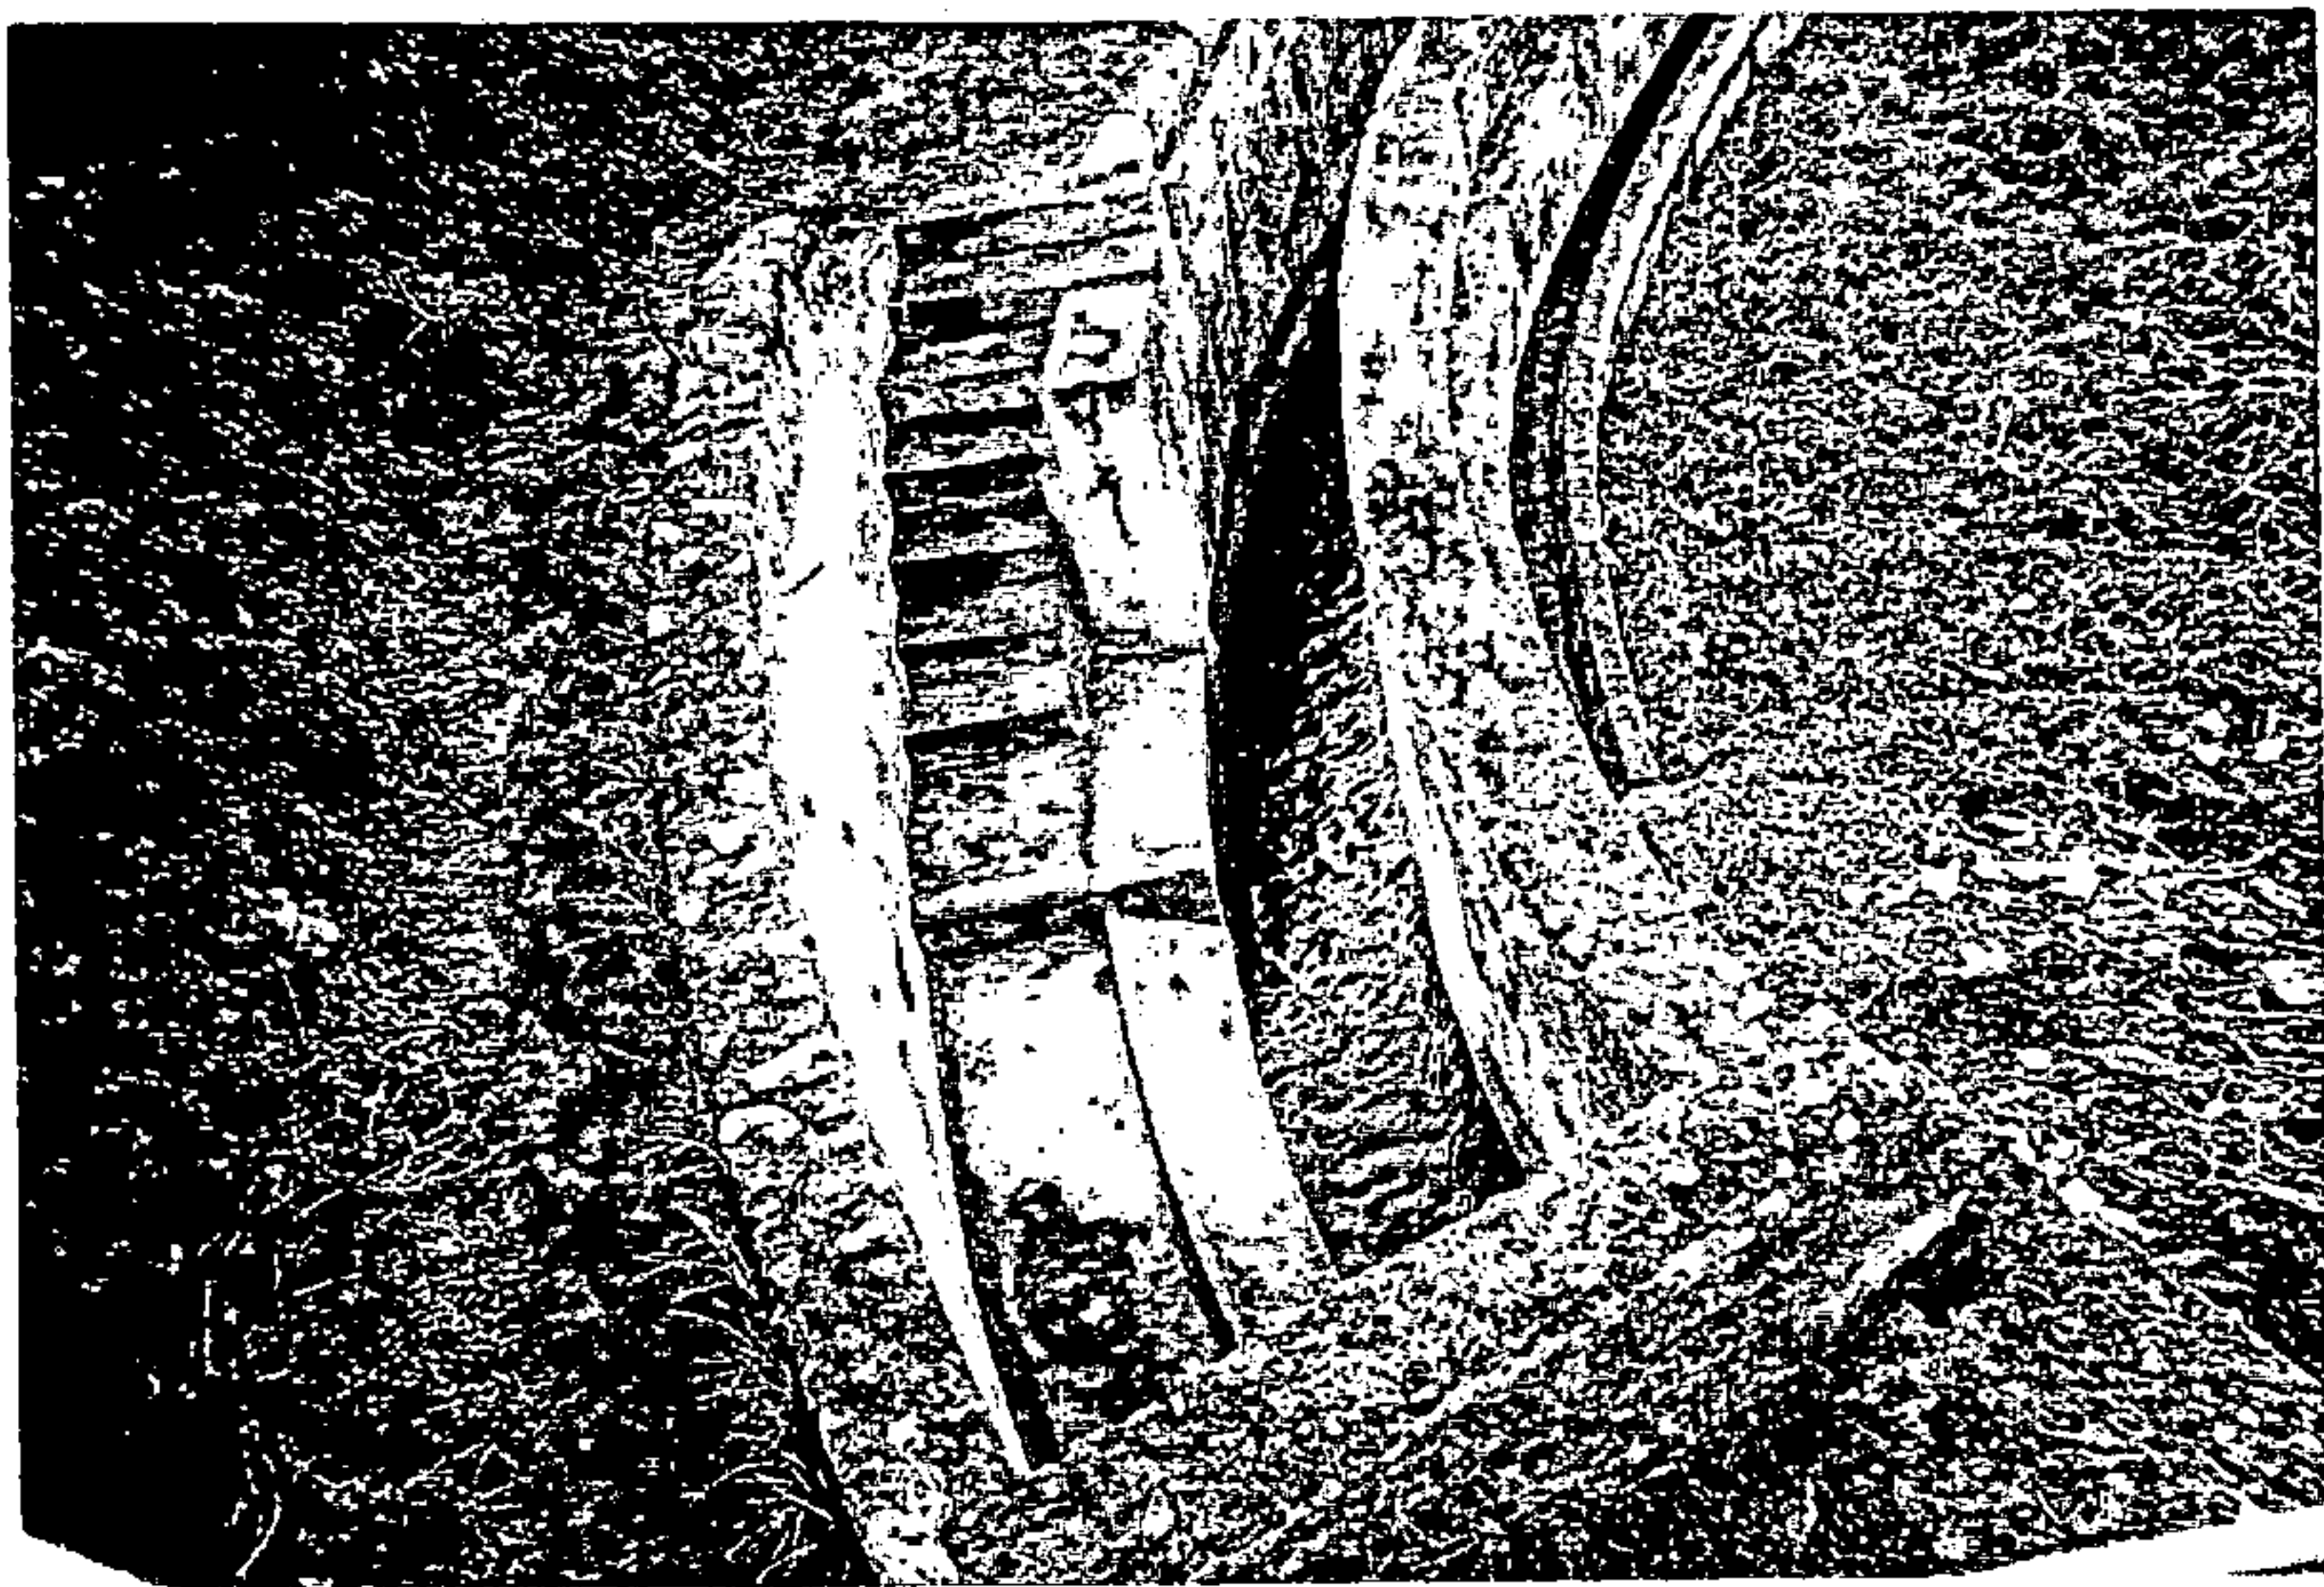
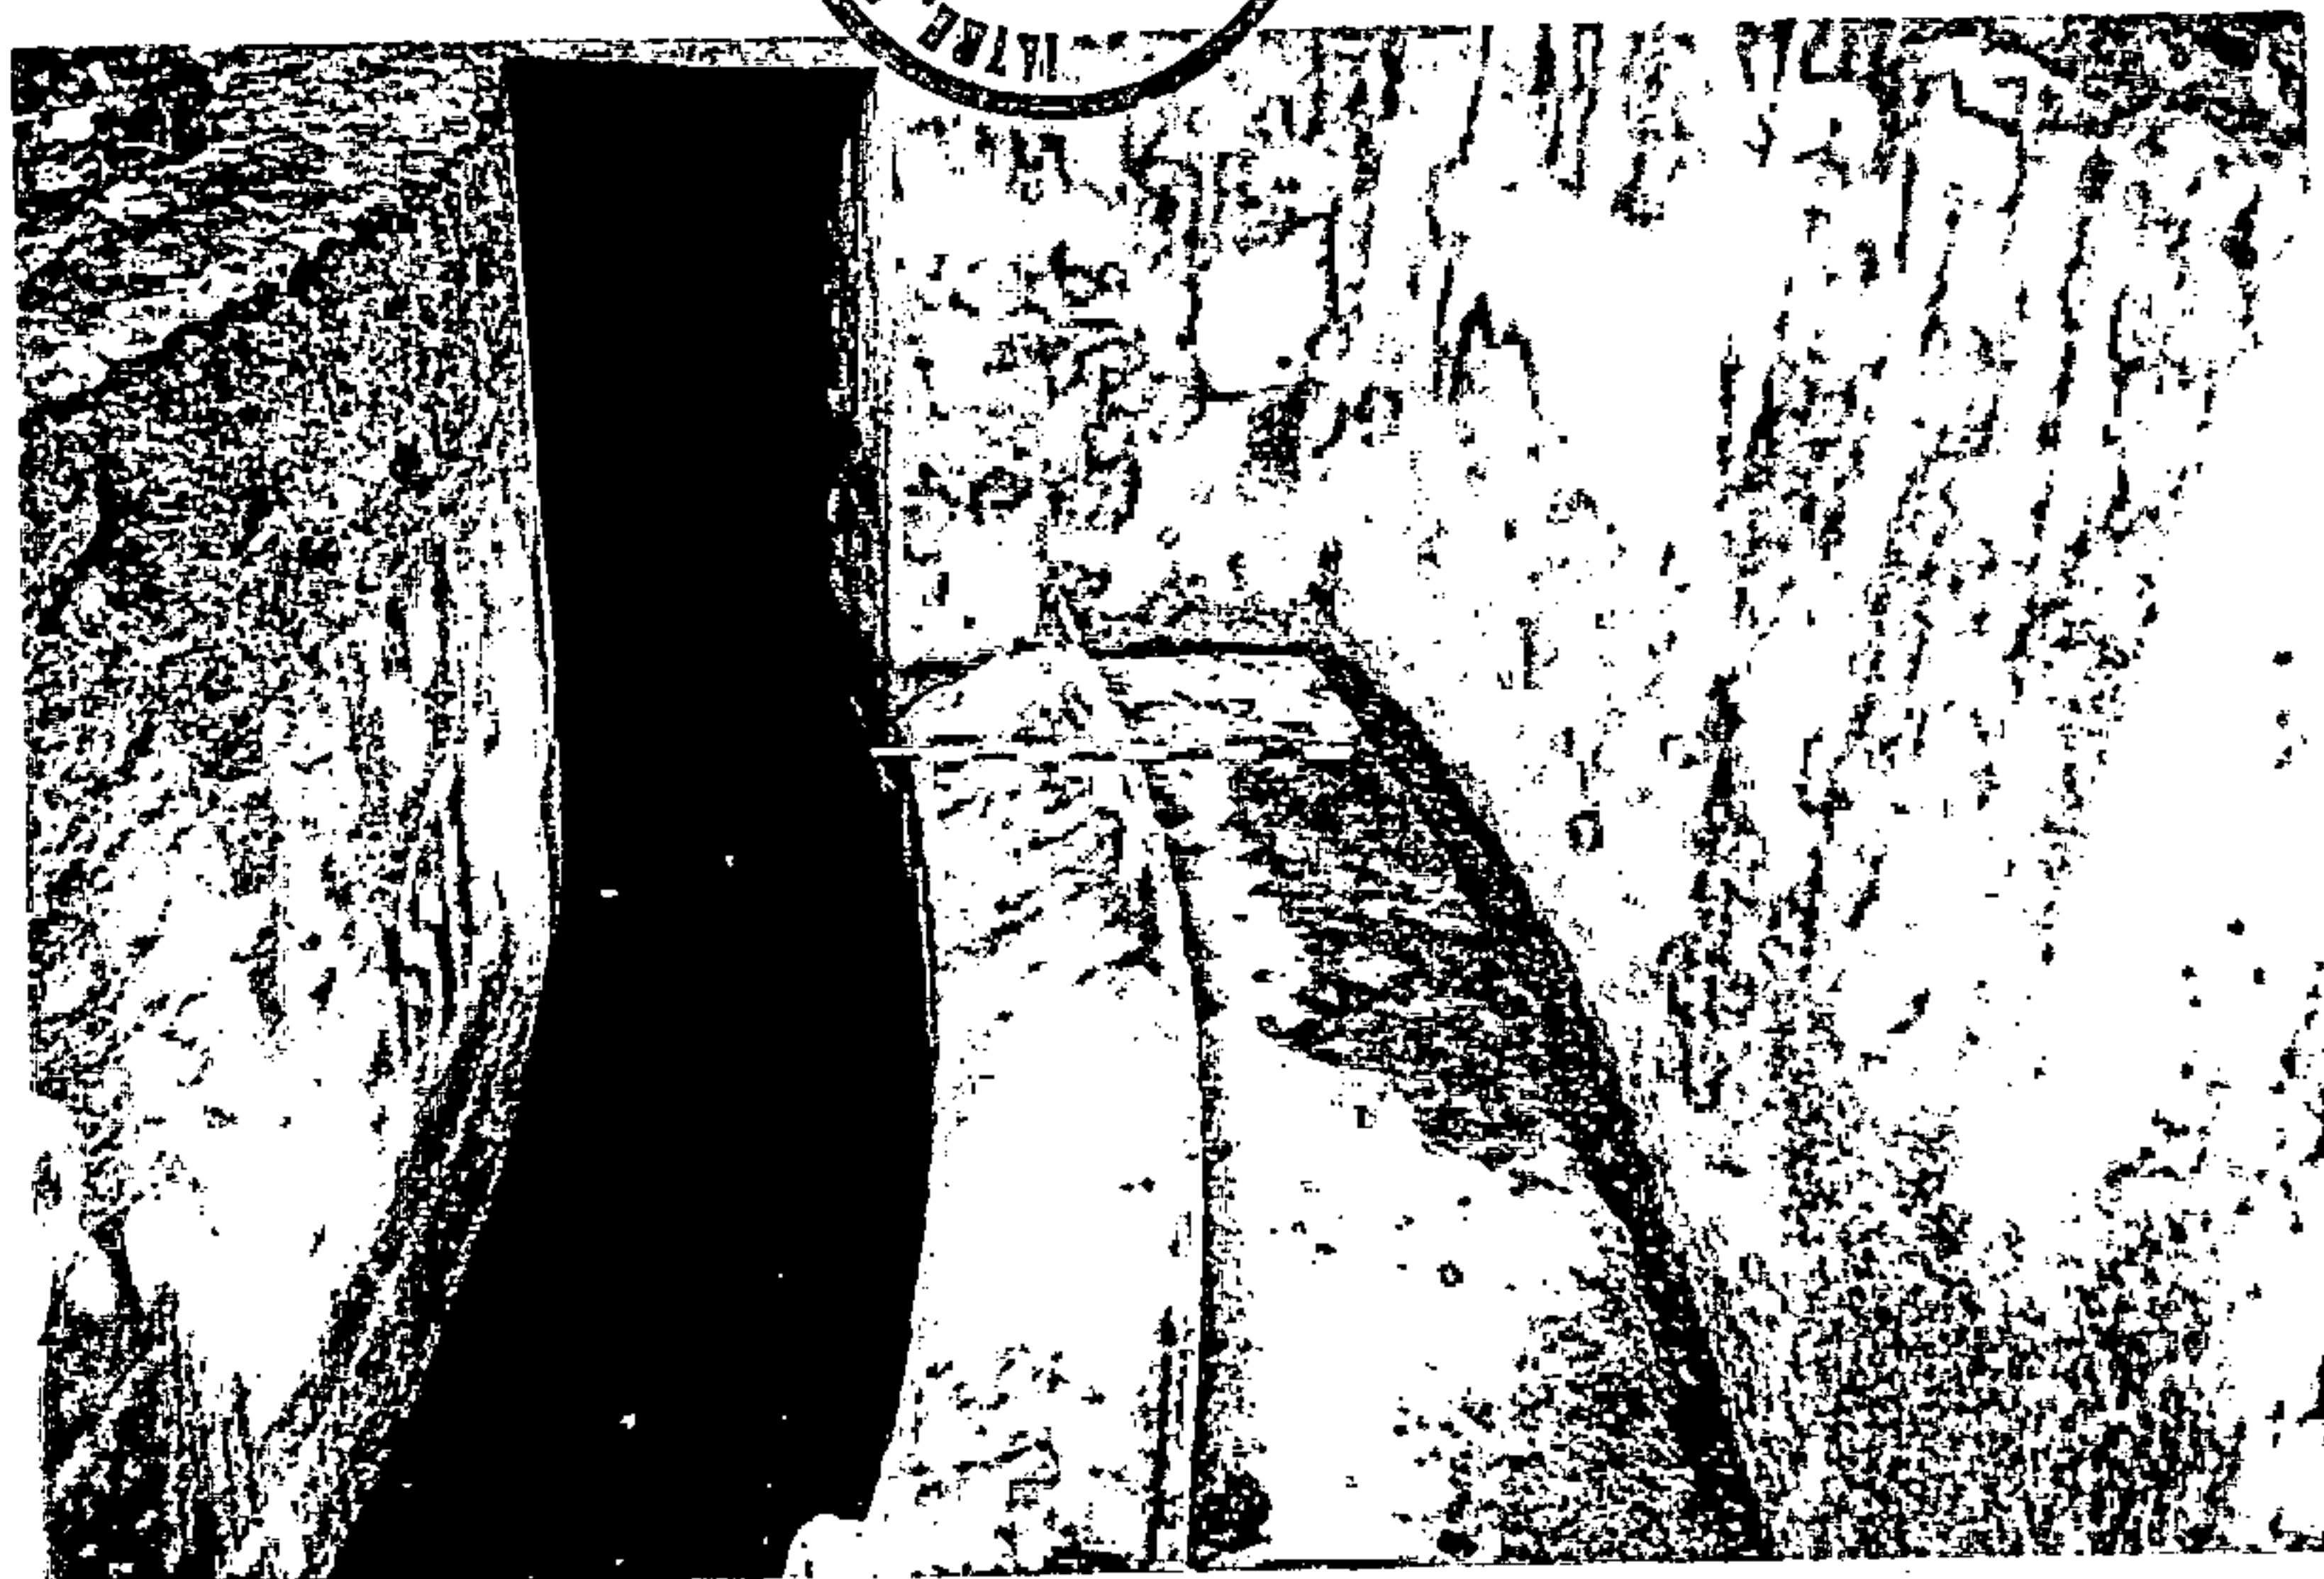
LAVADERO

ESTADO DE CONSERVACIÓN:  
BUENO

Alteraciones antrópicas: basuras y  
pintadas en la pared. Alteraciones  
naturales: colonización vegetal.

**DESCRIPCIÓN:** Lavadero-semicircular con escaleras de acceso y cinco losetas inclinadas. Aparece adosado a la acequia de la Heredad y está descubierto. Los muros están realizados en piedras, arena y cal, mientras que las losetas son de cantería.

**SUGERENCIAS:** Se sugiere su limpieza interior y de los alrededores, así como eliminar las pintadas. Sería necesario la instalación de un panel ilustrativo con la historia y actividad que él se desarrollaba.
