**CATALOGO MUNICIPAL DEL PATRIMONIO  
ETNOGRAFICO. NORMAS SUBSIDIARIAS DE FIRGAS**

Nº DE FICHA: 29

CASA

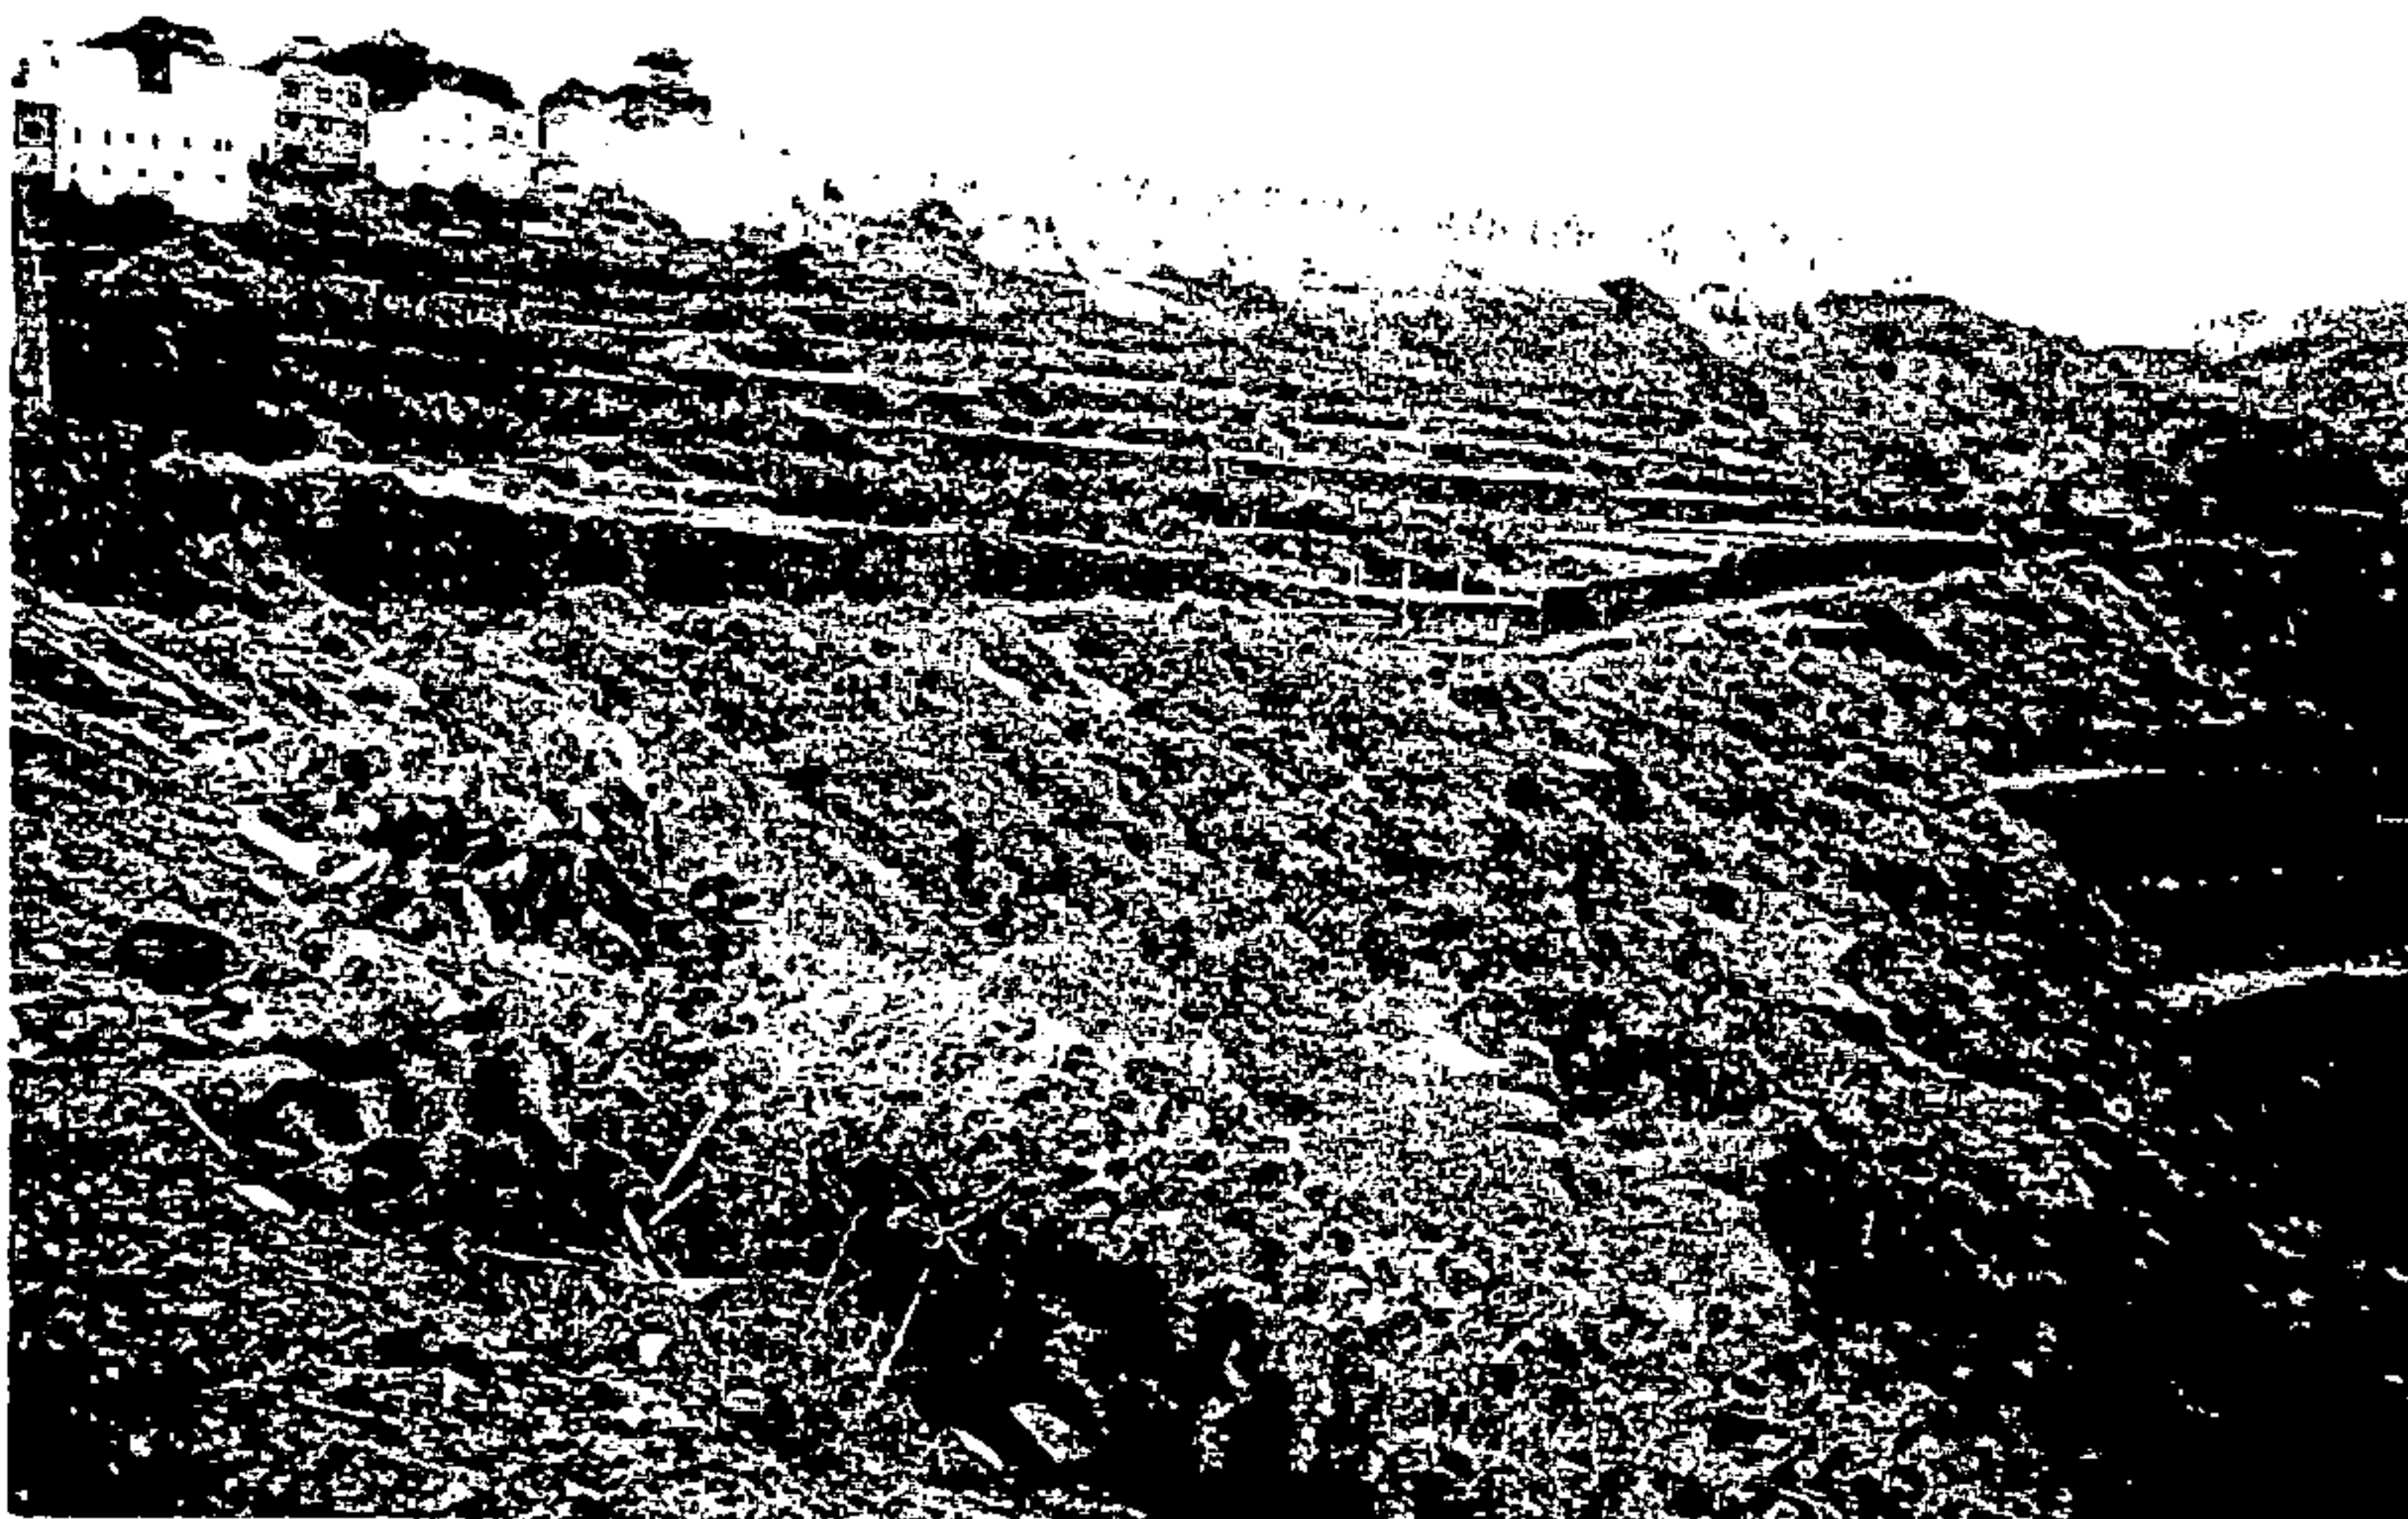
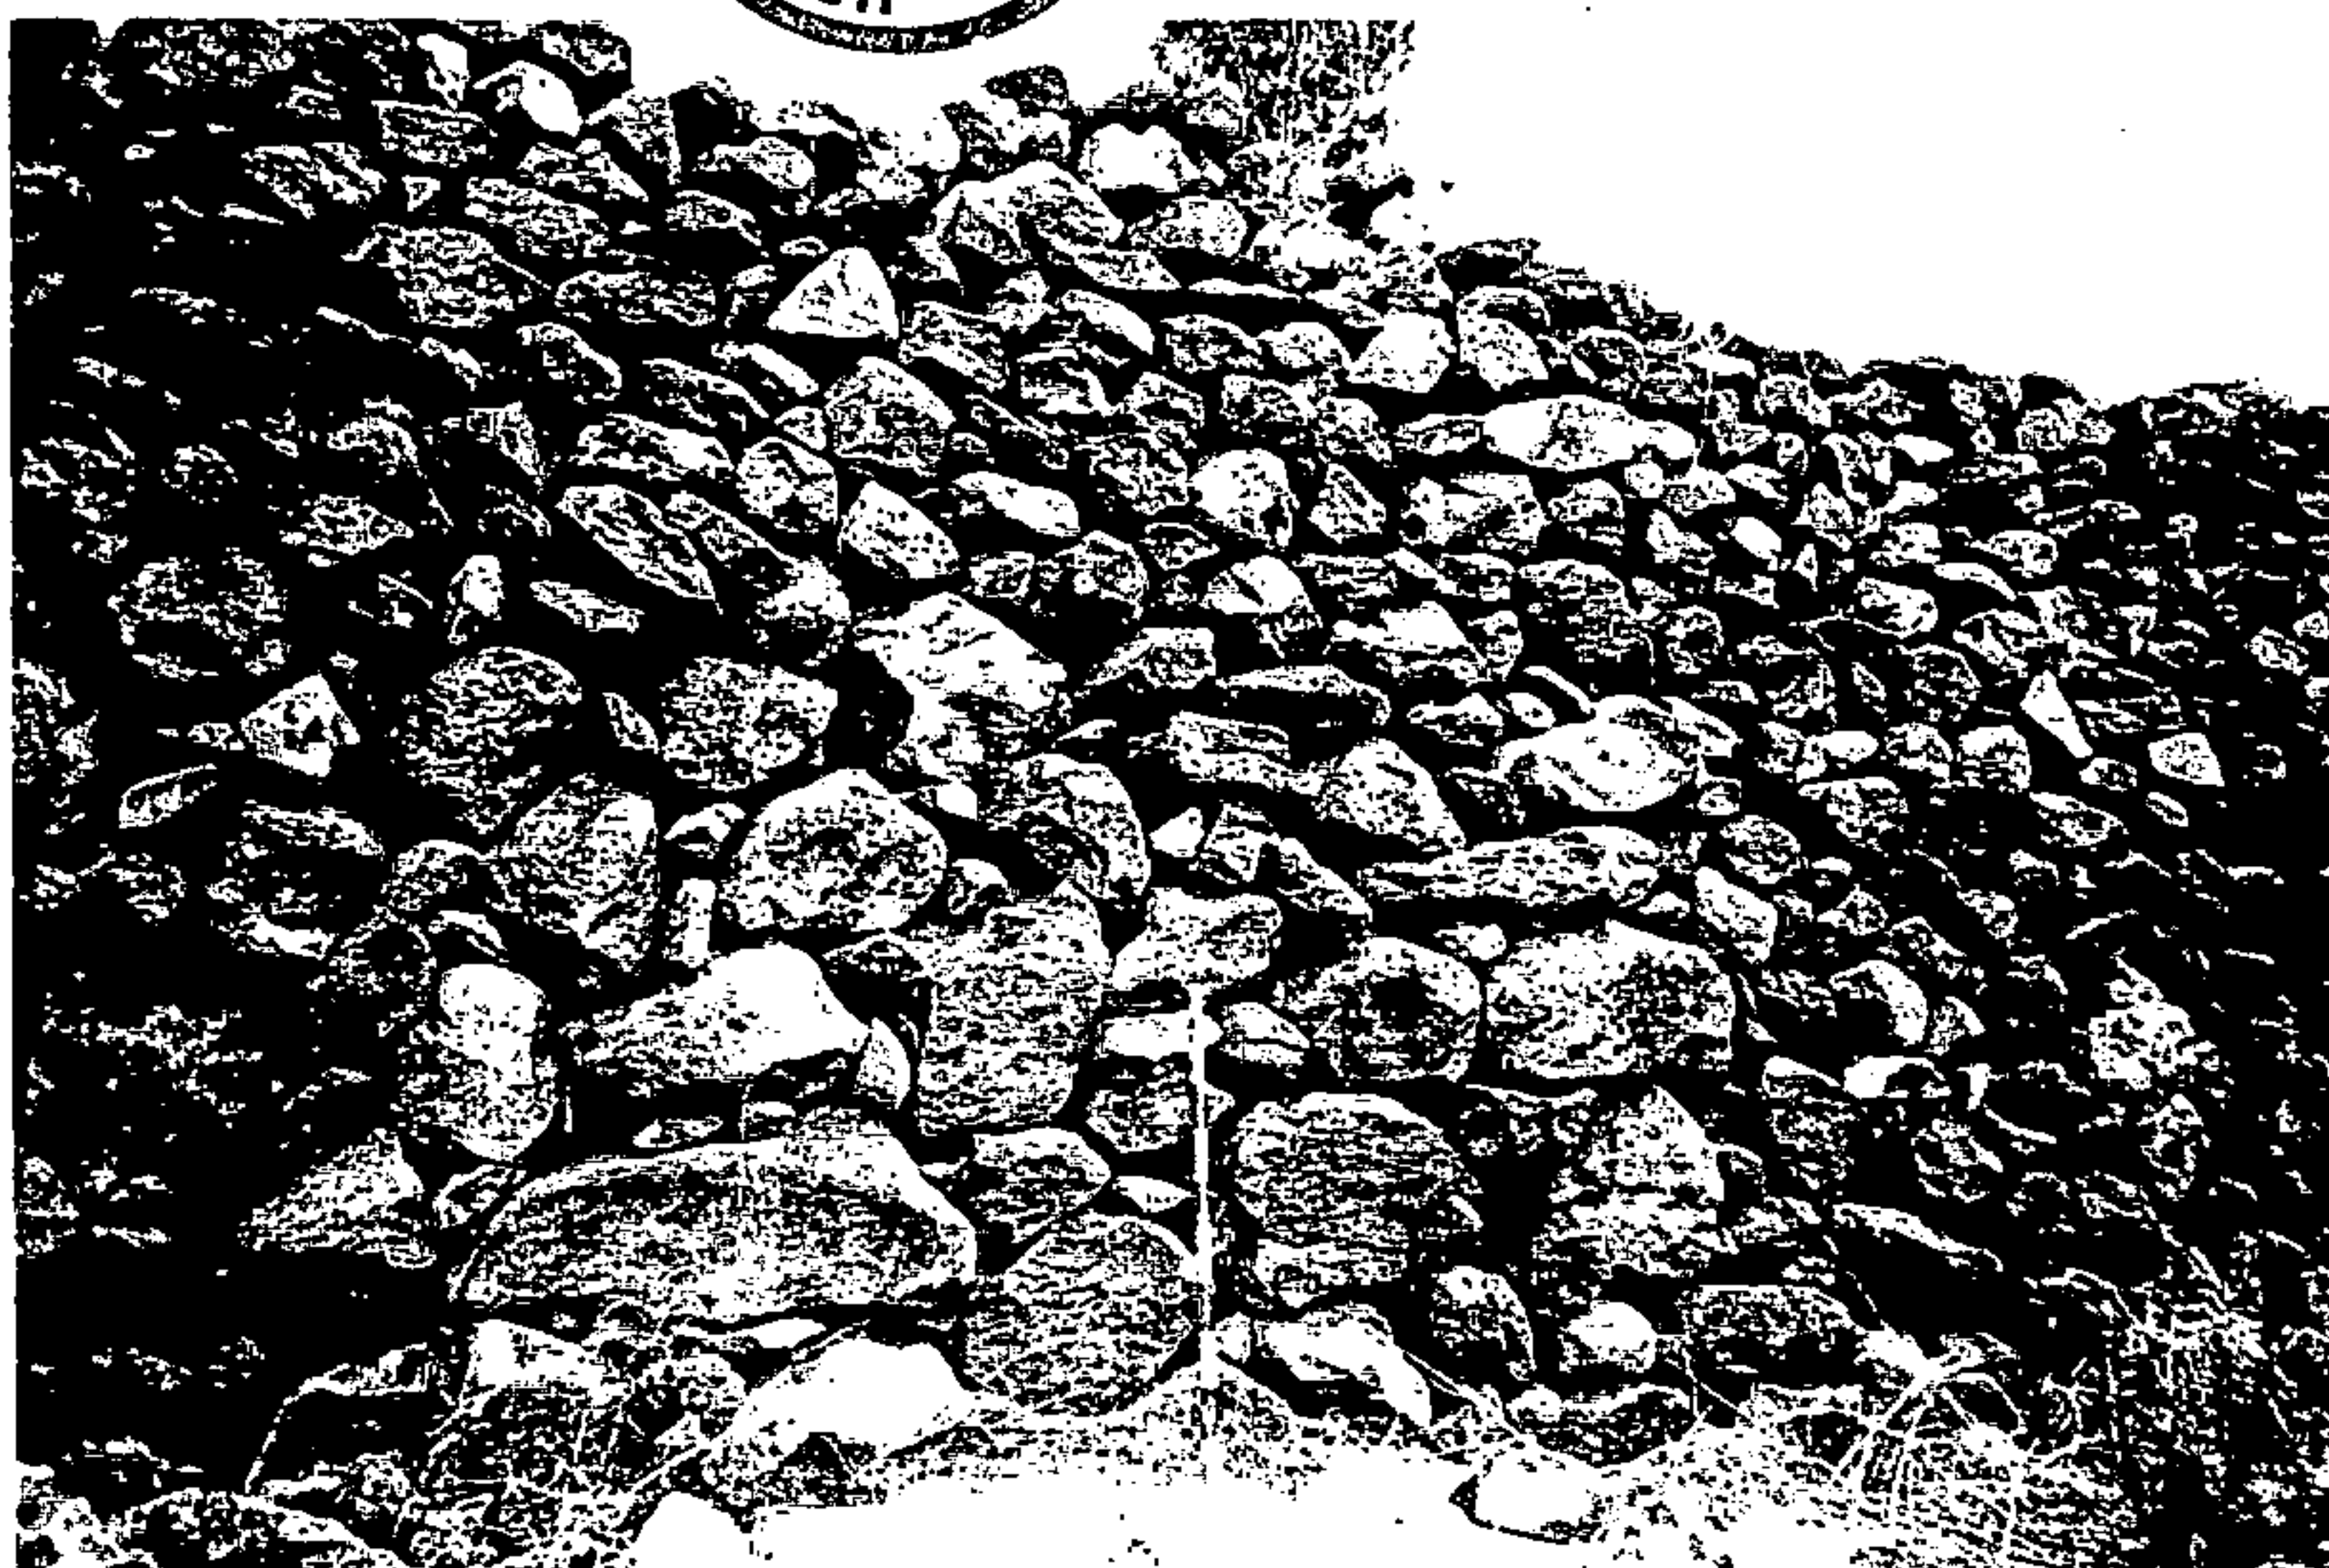
CADENAS DE CASABLANCA

**SUGERENCIAS:** Se sugiere la reconstrucción de algunas secciones de los muros y disimular arreglos más recientes, así como la instalación de un panel ilustrativo donde se vea la técnica empleada para su construcción y se consiga reconocer el valor que tienen.

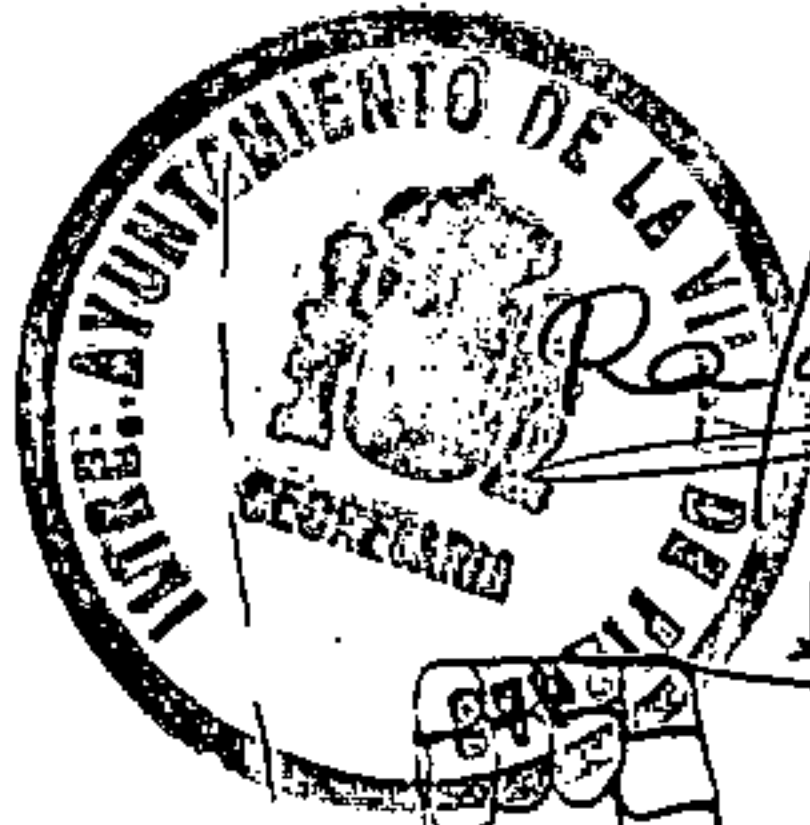
FICHA N° J-58

zucos  
rollo de piedras  
camino

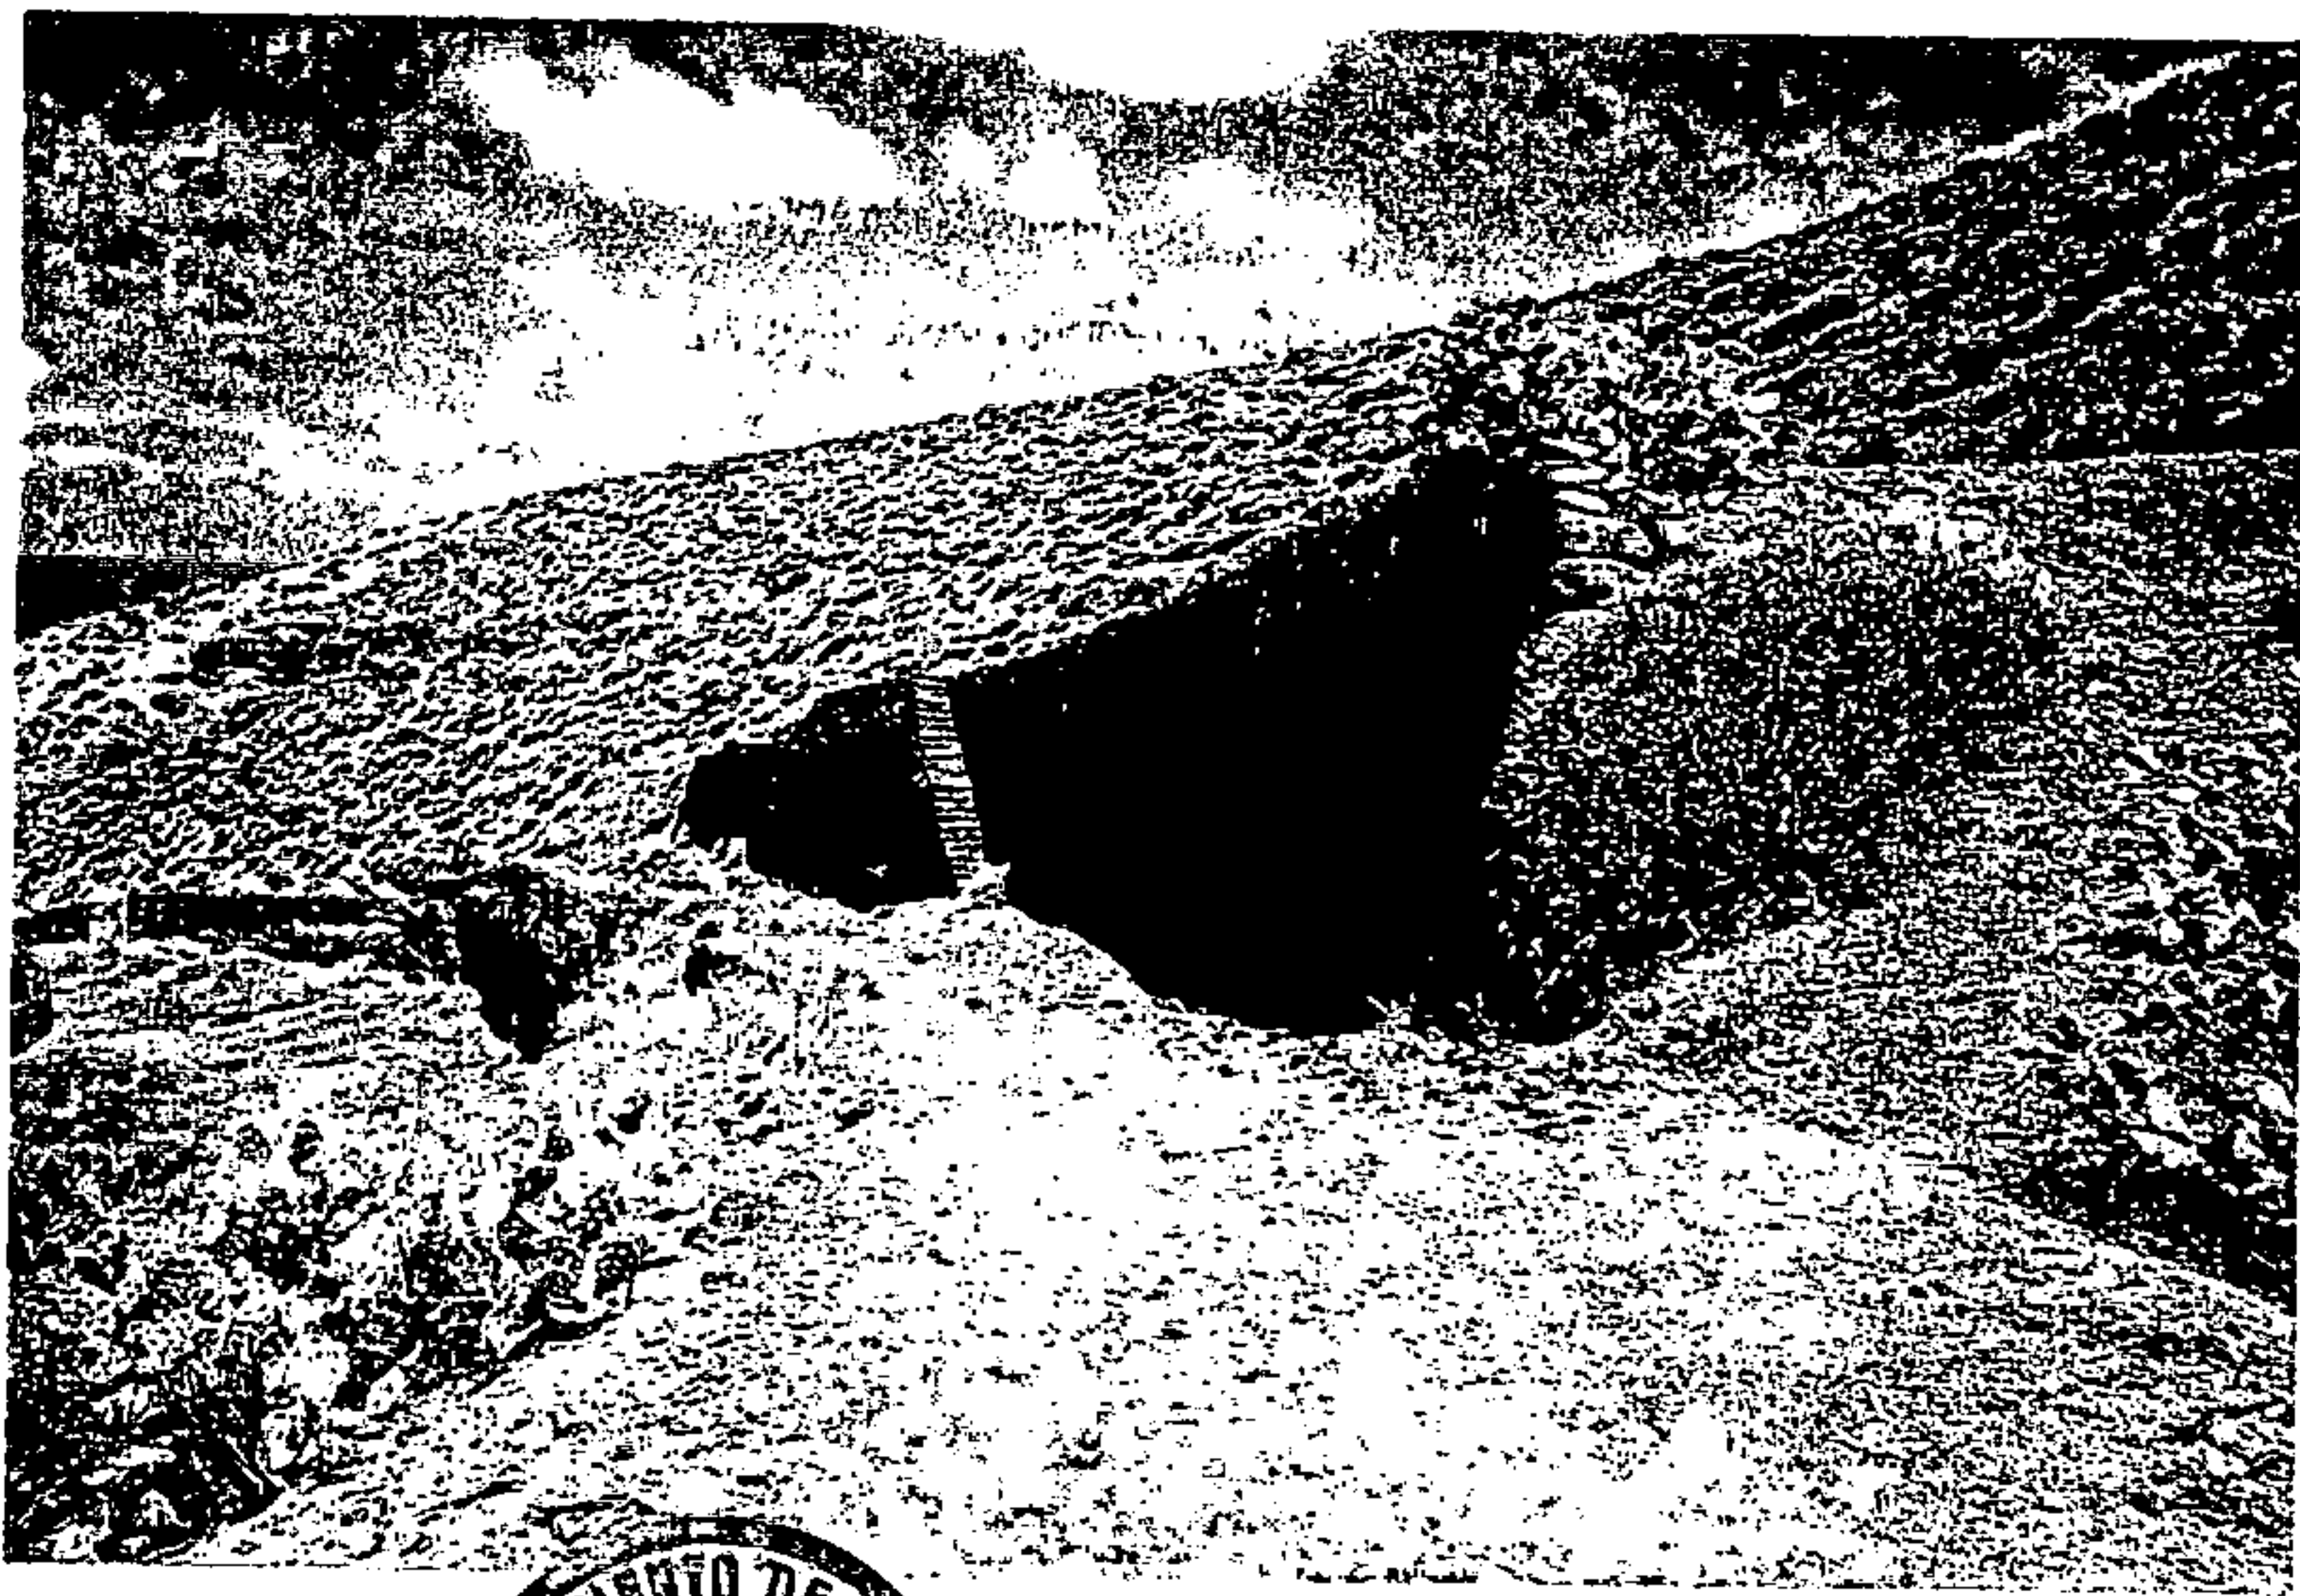
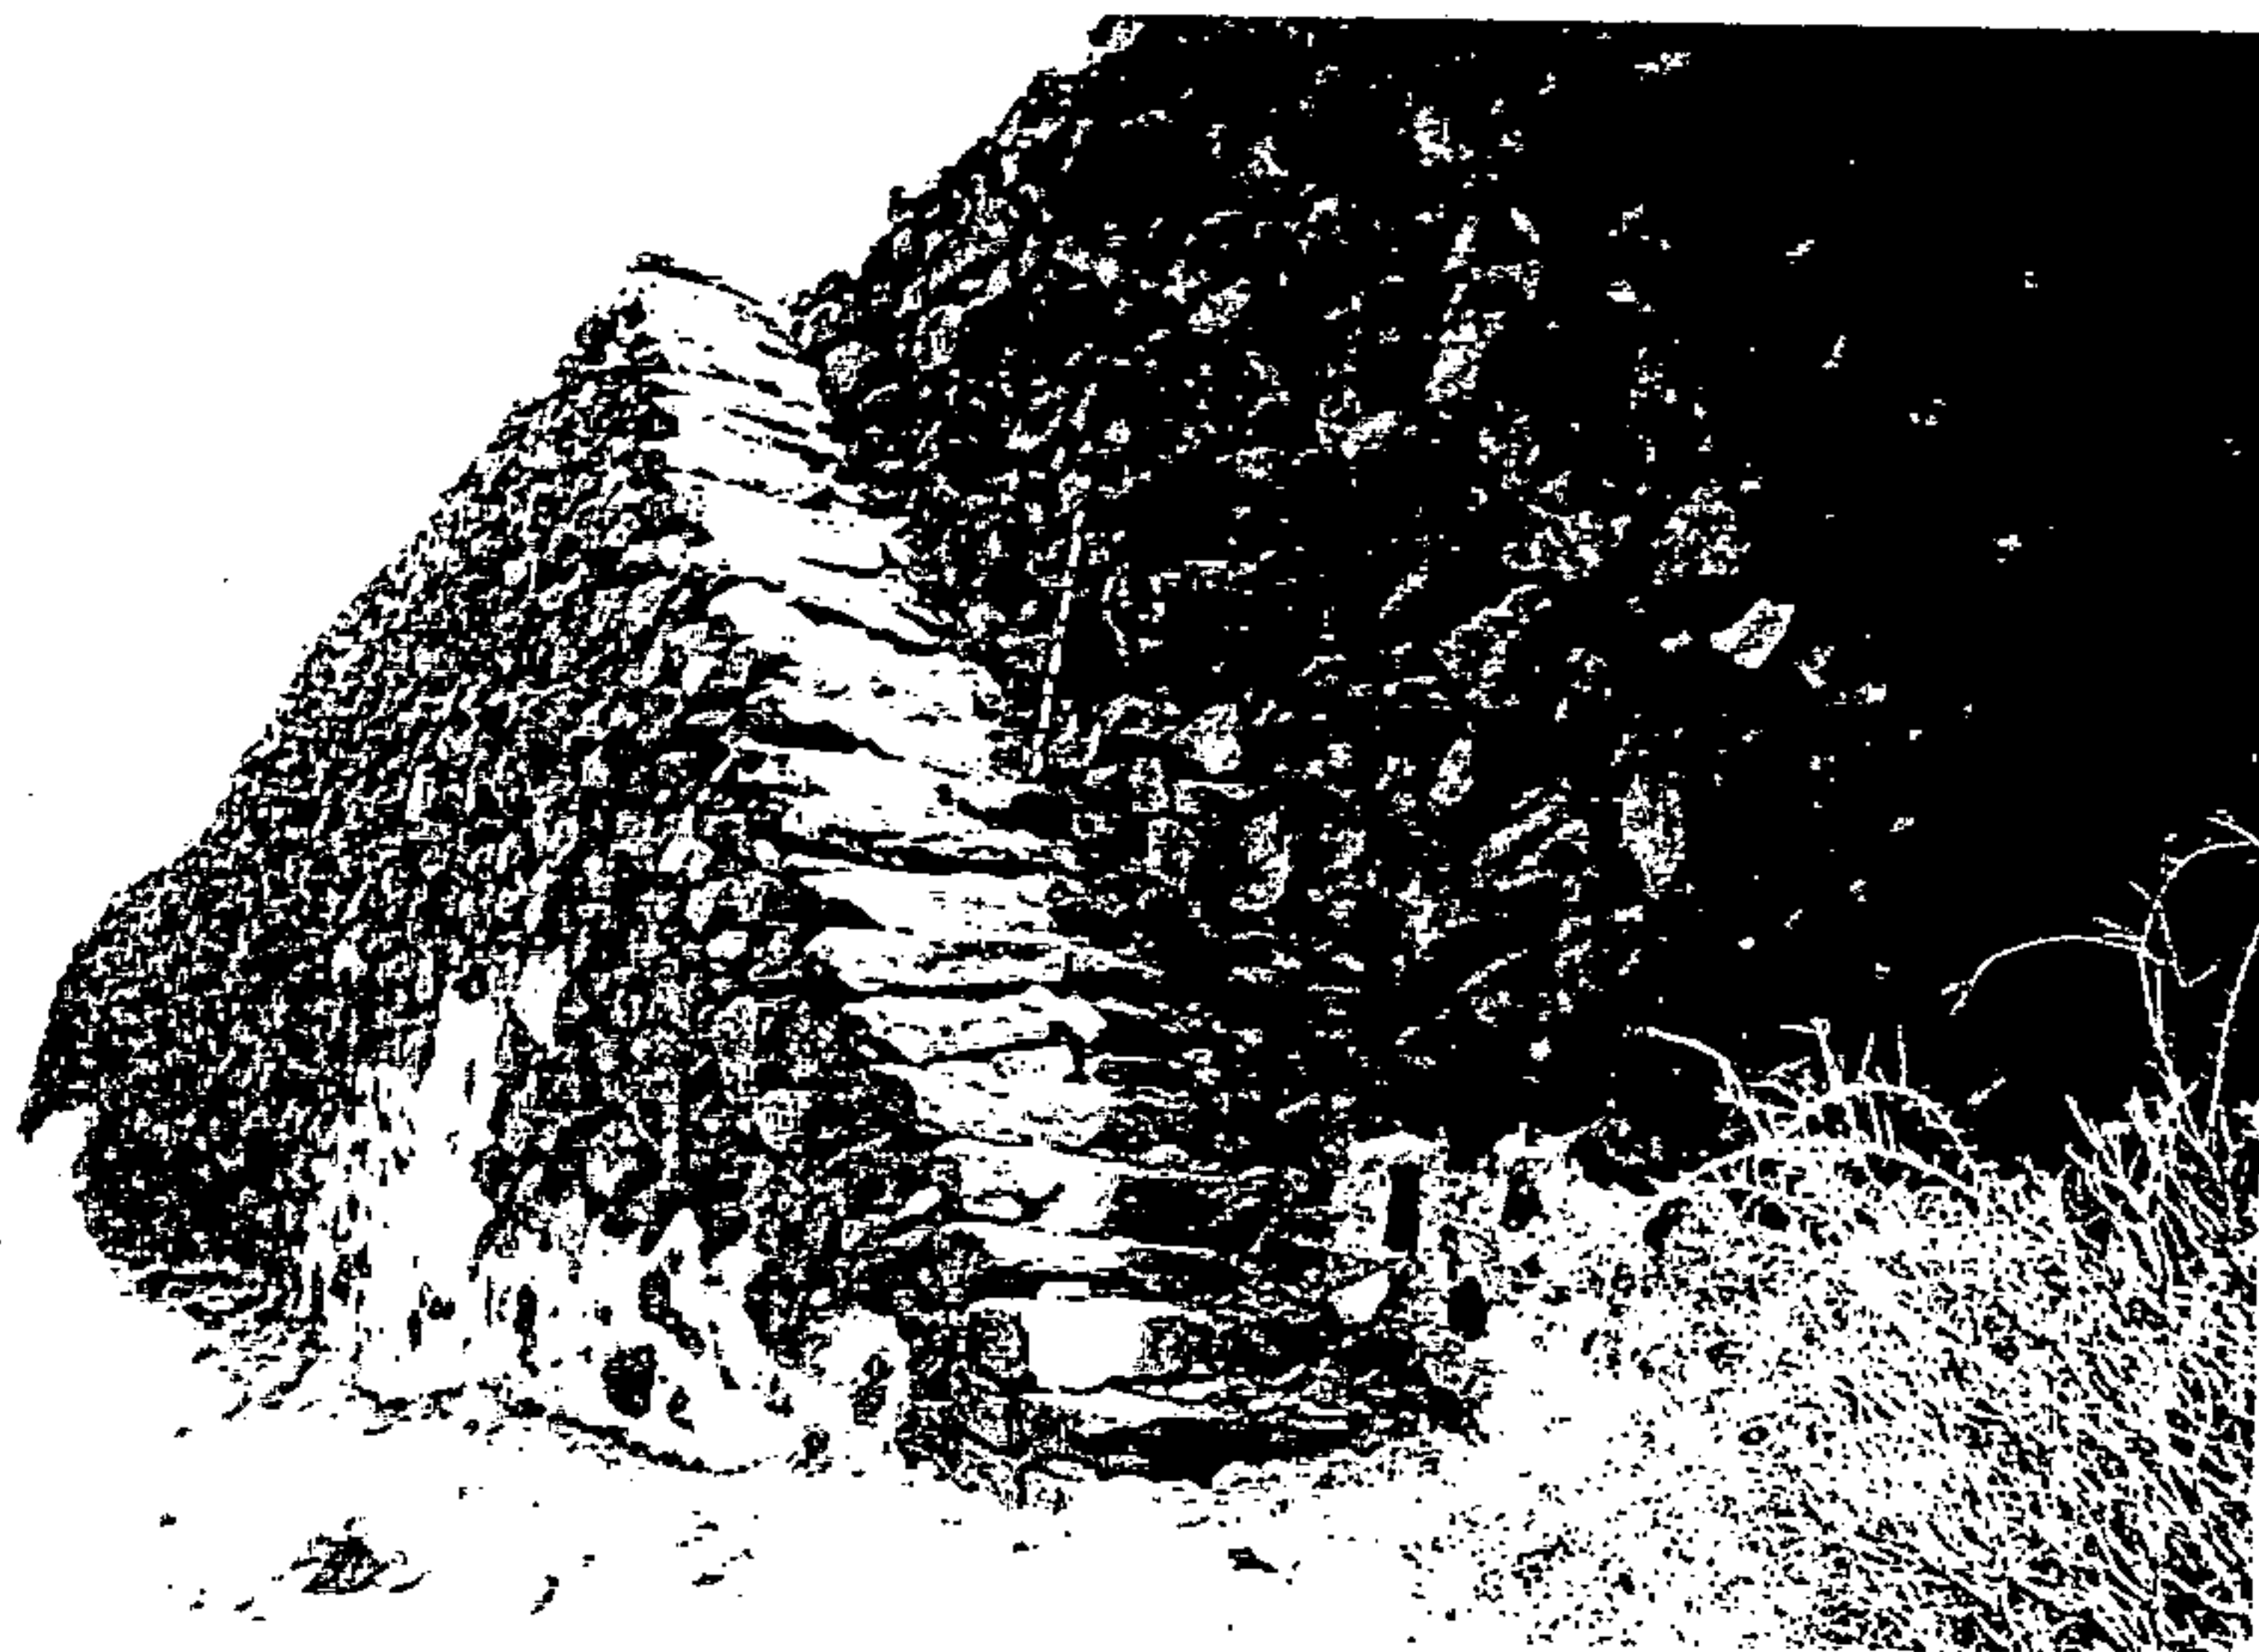
| FICHA Nº: | 3 | 20 | 05 | 00017 |

Alteraciones Antrópicas: camino de San  
Andrés. Alteraciones Naturales:  
Colonización vegetal (bordes: tabaibas y  
tuneras indias, interior: barrilla).

**DESCRIPCIÓN:** Forma longitudinal y realizado en piedra. Cuenta con una escalinata de acceso con 25 escalones de lajas. El terreno mide 14 metros de ancho por 6,5 de largo, sostenido por el muro. El tamaño de las piedras oscila en torno a los 30 cm. de diámetro.

**SUGERENCIAS:** Se sugiere la limpieza de malas hierbas y la puesta en cultivo.
