**(FICHAS DE LA 57 A LA 112)**

# **CATALOGO DE PATRIMONIO ETNOGRÁFICO MUNICIPAL**

CATALOGO MUNICIPAL DEL PATRIMONIO  
ETNOGRÁFICO. NORMAS SUBSIDIARIAS DE FIRGAS

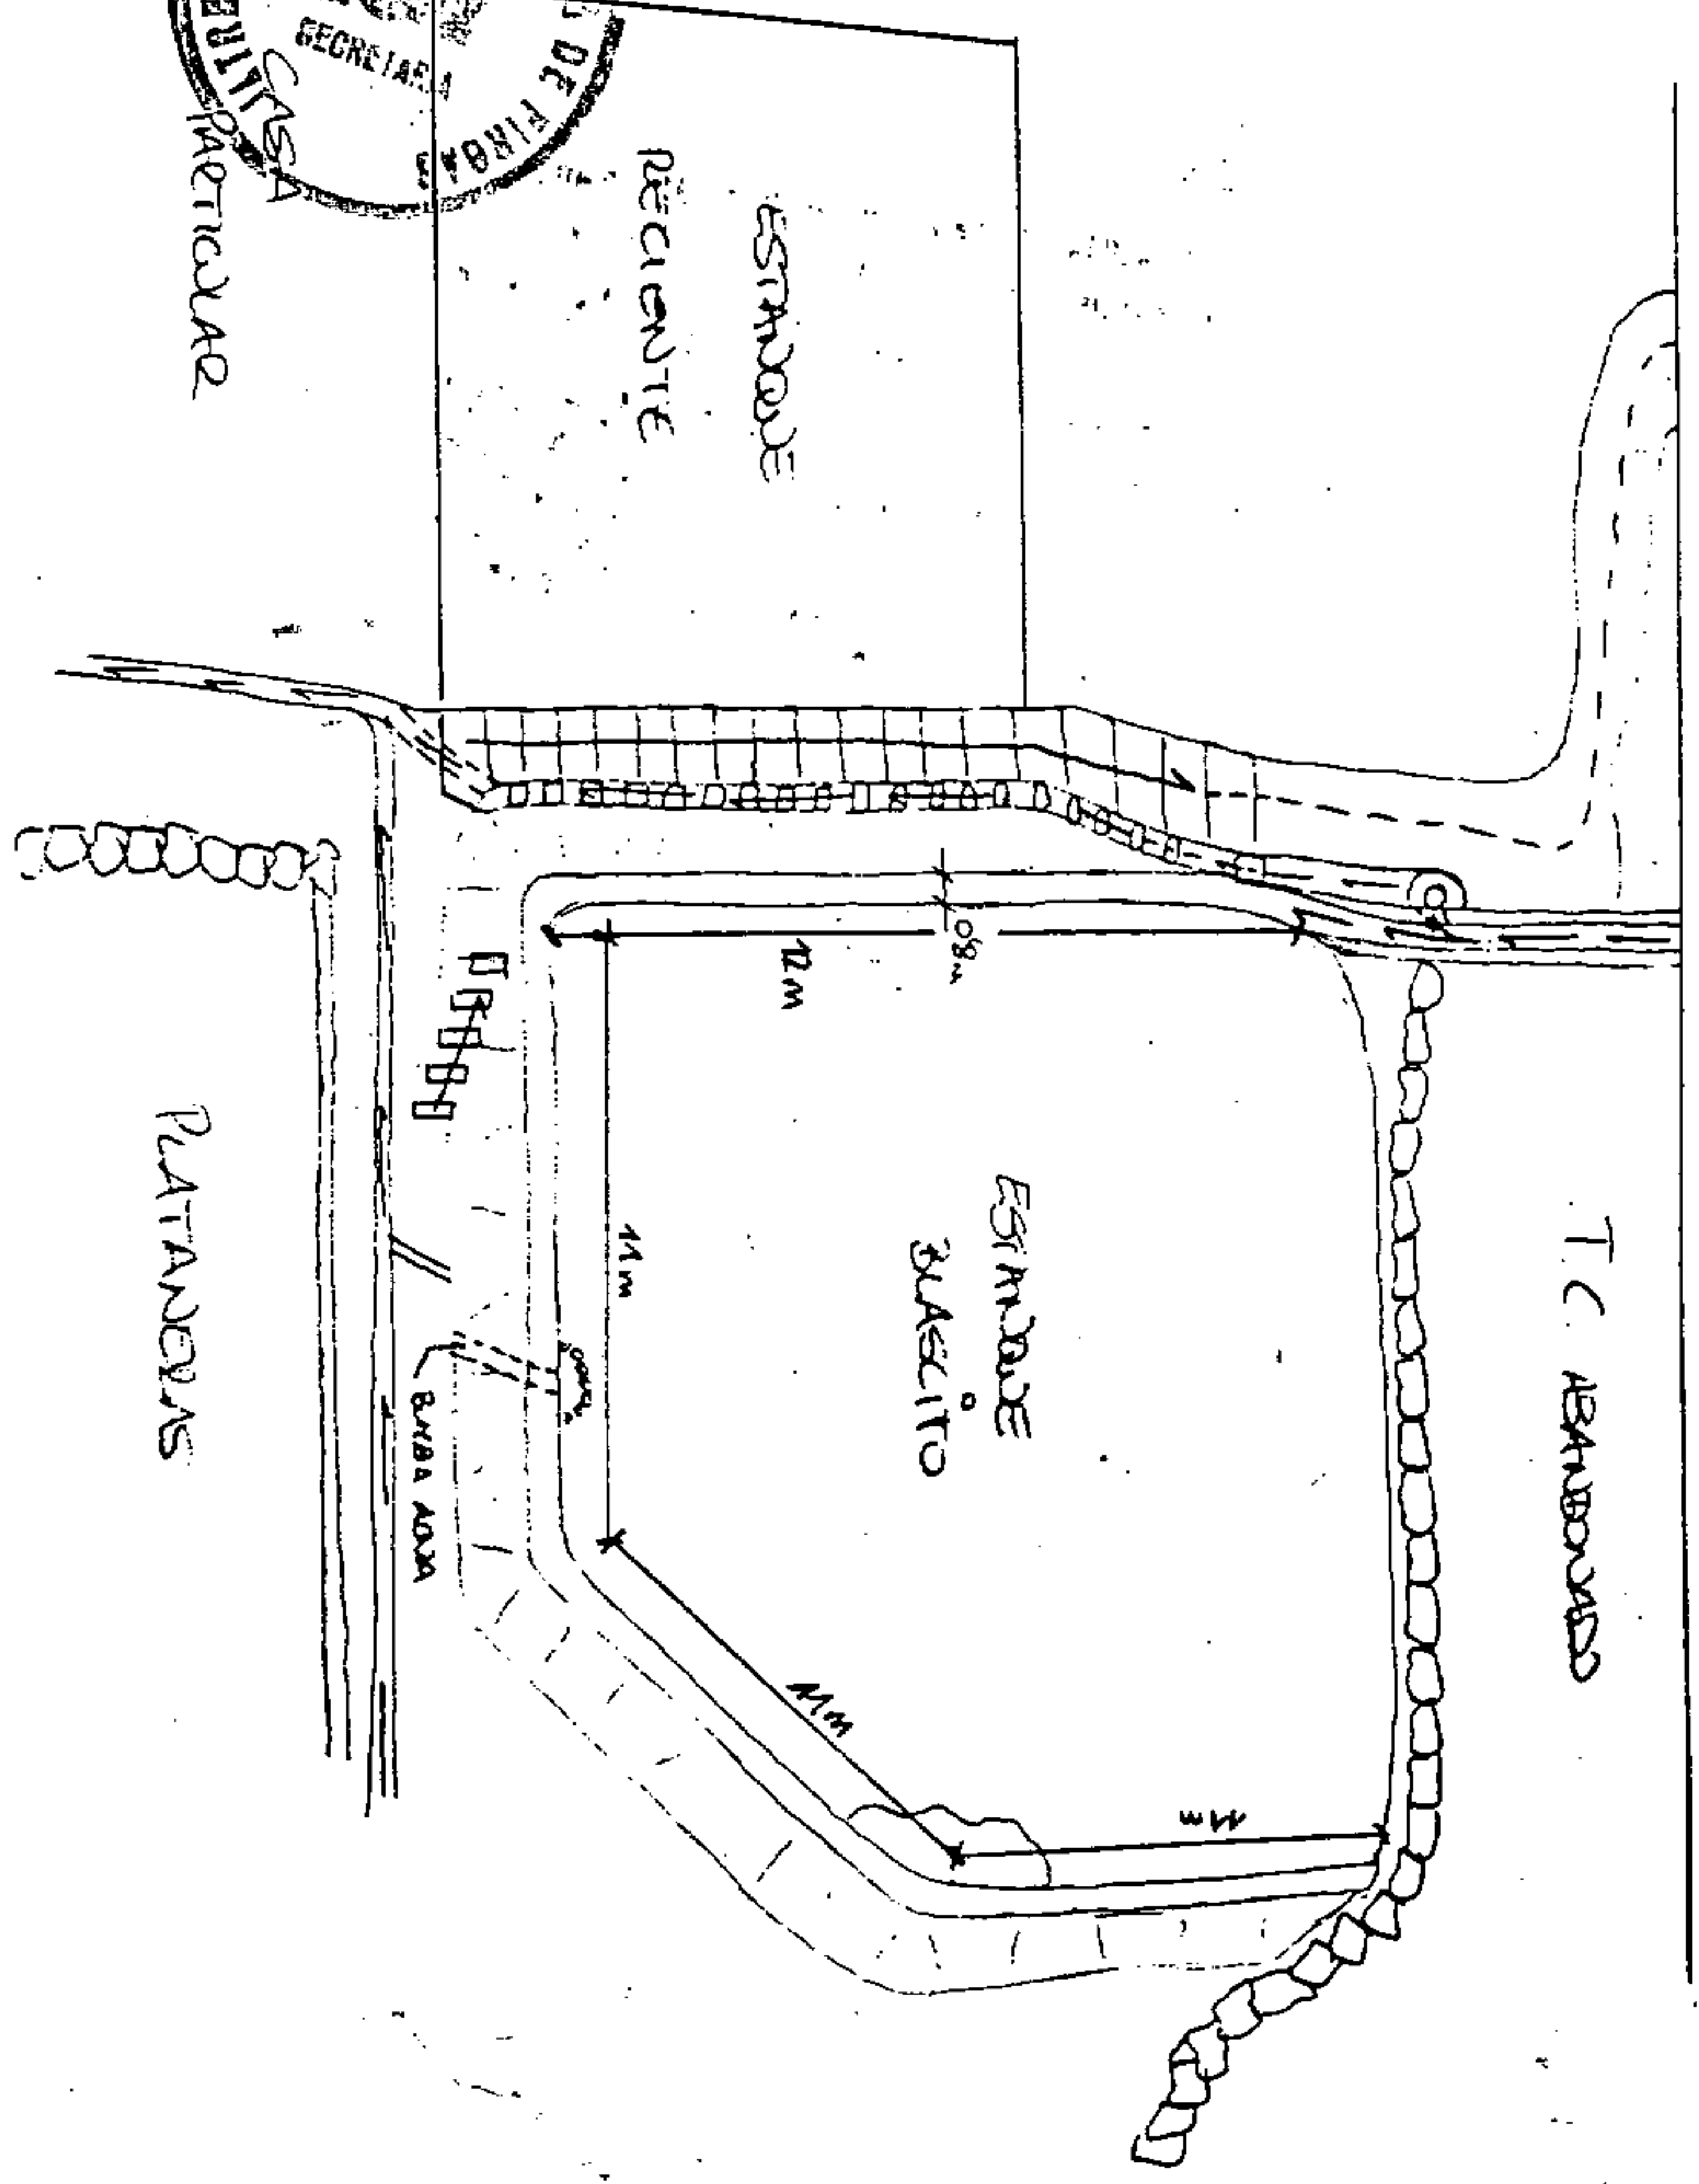
FICHA N° J-50

**DESCRIPCIÓN:** Estanque de planta poligonal irregular, realizado en piedra, cal. Hay una acequia que lo bordea, cubierta de lafas, por donde entre el agua y otra en la parte inferior por donde está la bomba. La escalera exterior es de lajas.

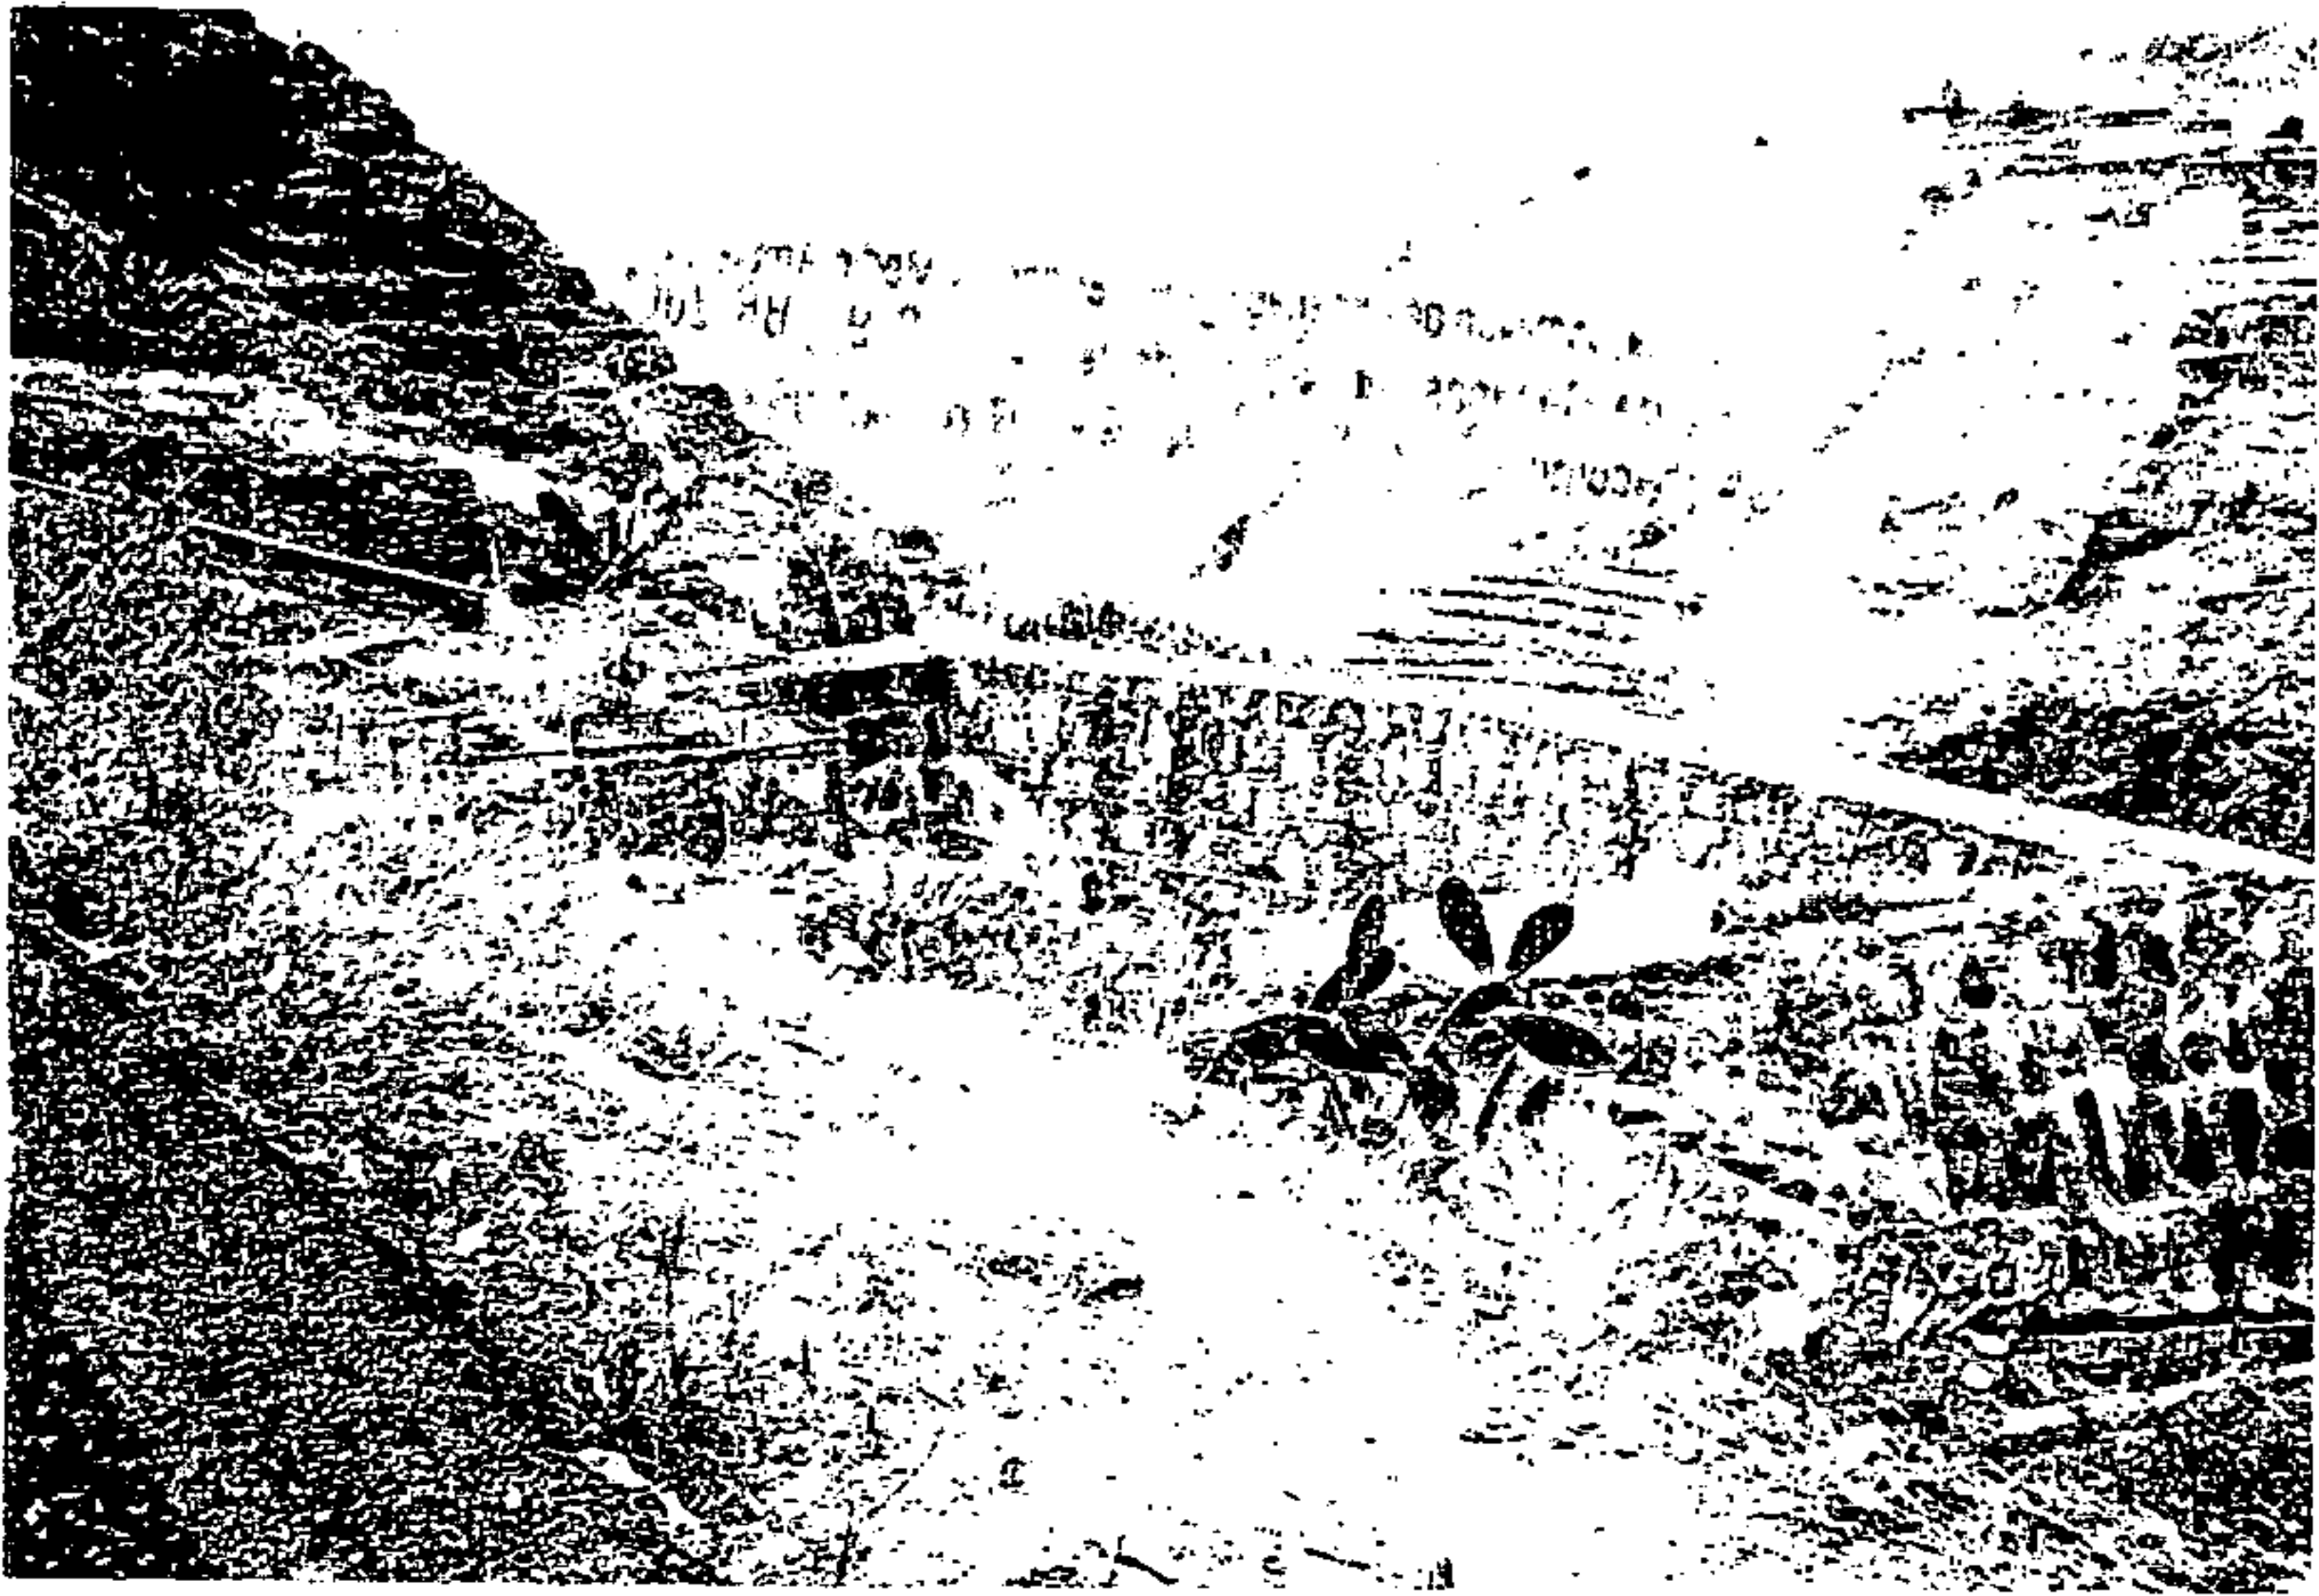
Nº DE FICHA: 57

Alteraciones antrópicas: se ha añadido un muro de bloques y un alambre, cercanía de la carretera. Alteraciones naturales: colonización vegetal.

**SUGERENCIAS:** Se sugiere la limpieza interior y la exterior, sobre todo de malas hierbas y la disimulación del muro de bloques.

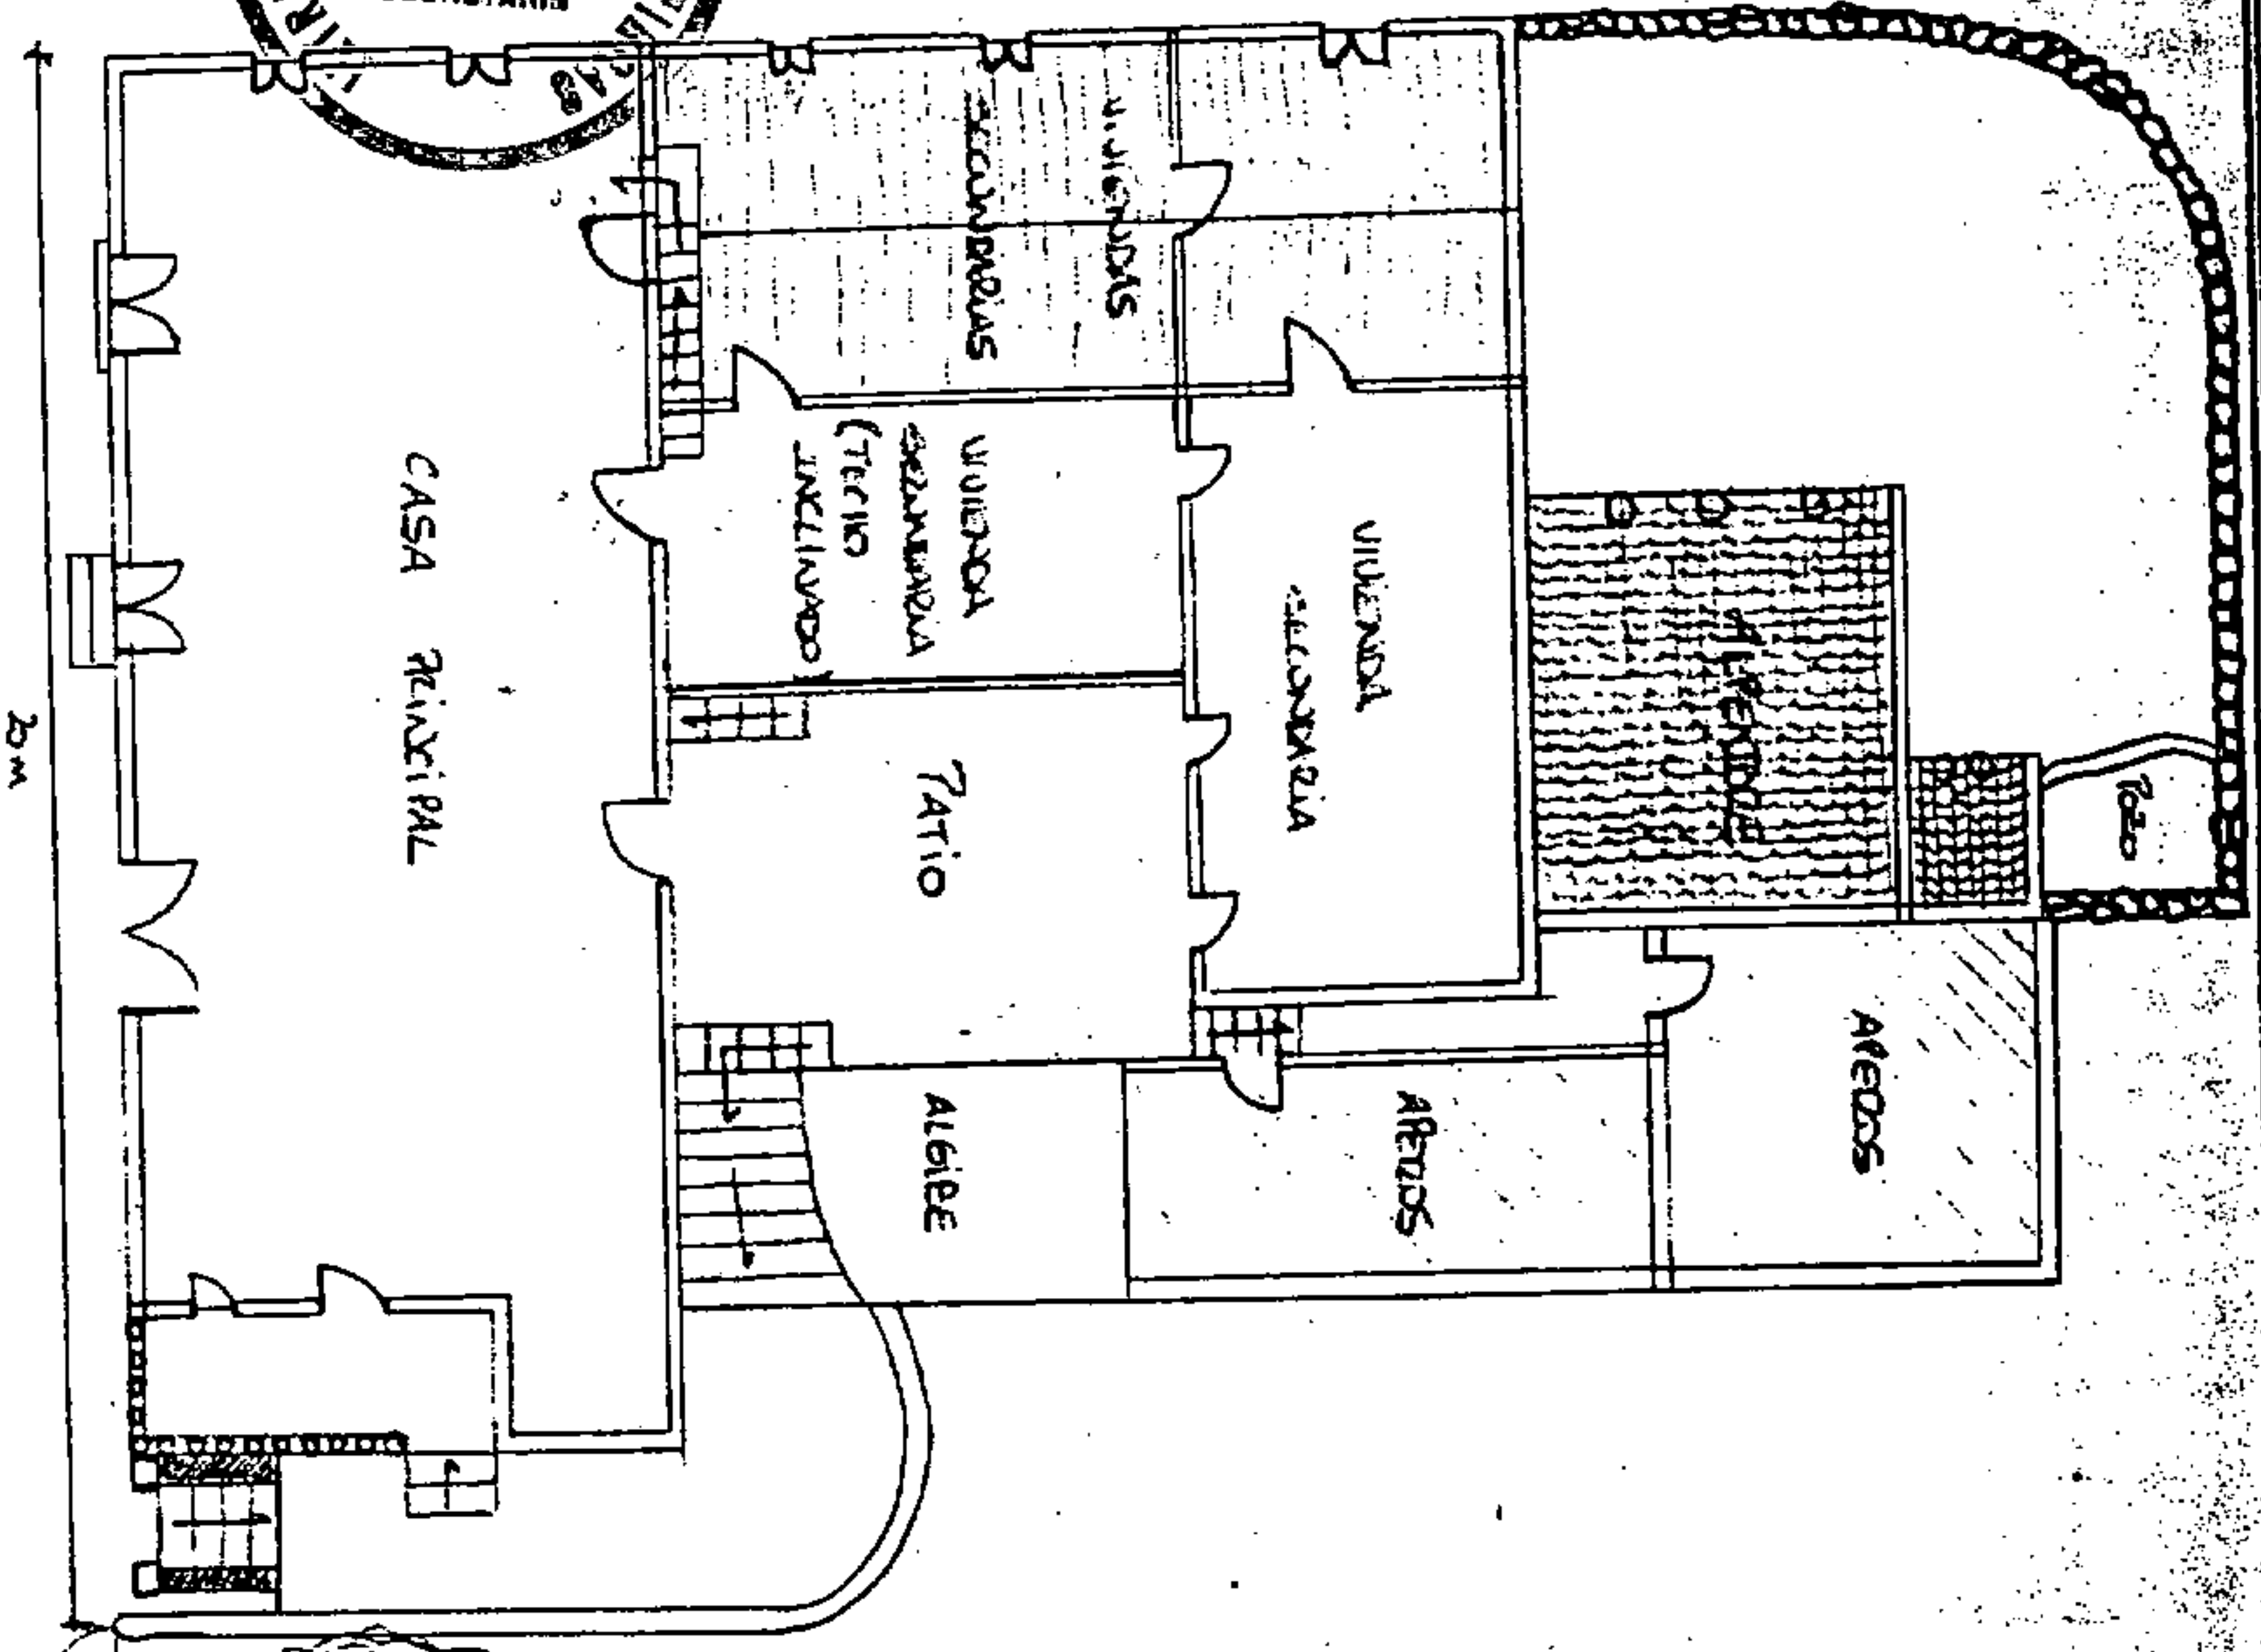
FICHA N° J-37

TECHO INCLINADO DE TEJA CURVA

TECHO A DOS AGUAS DE TEJA CURVA

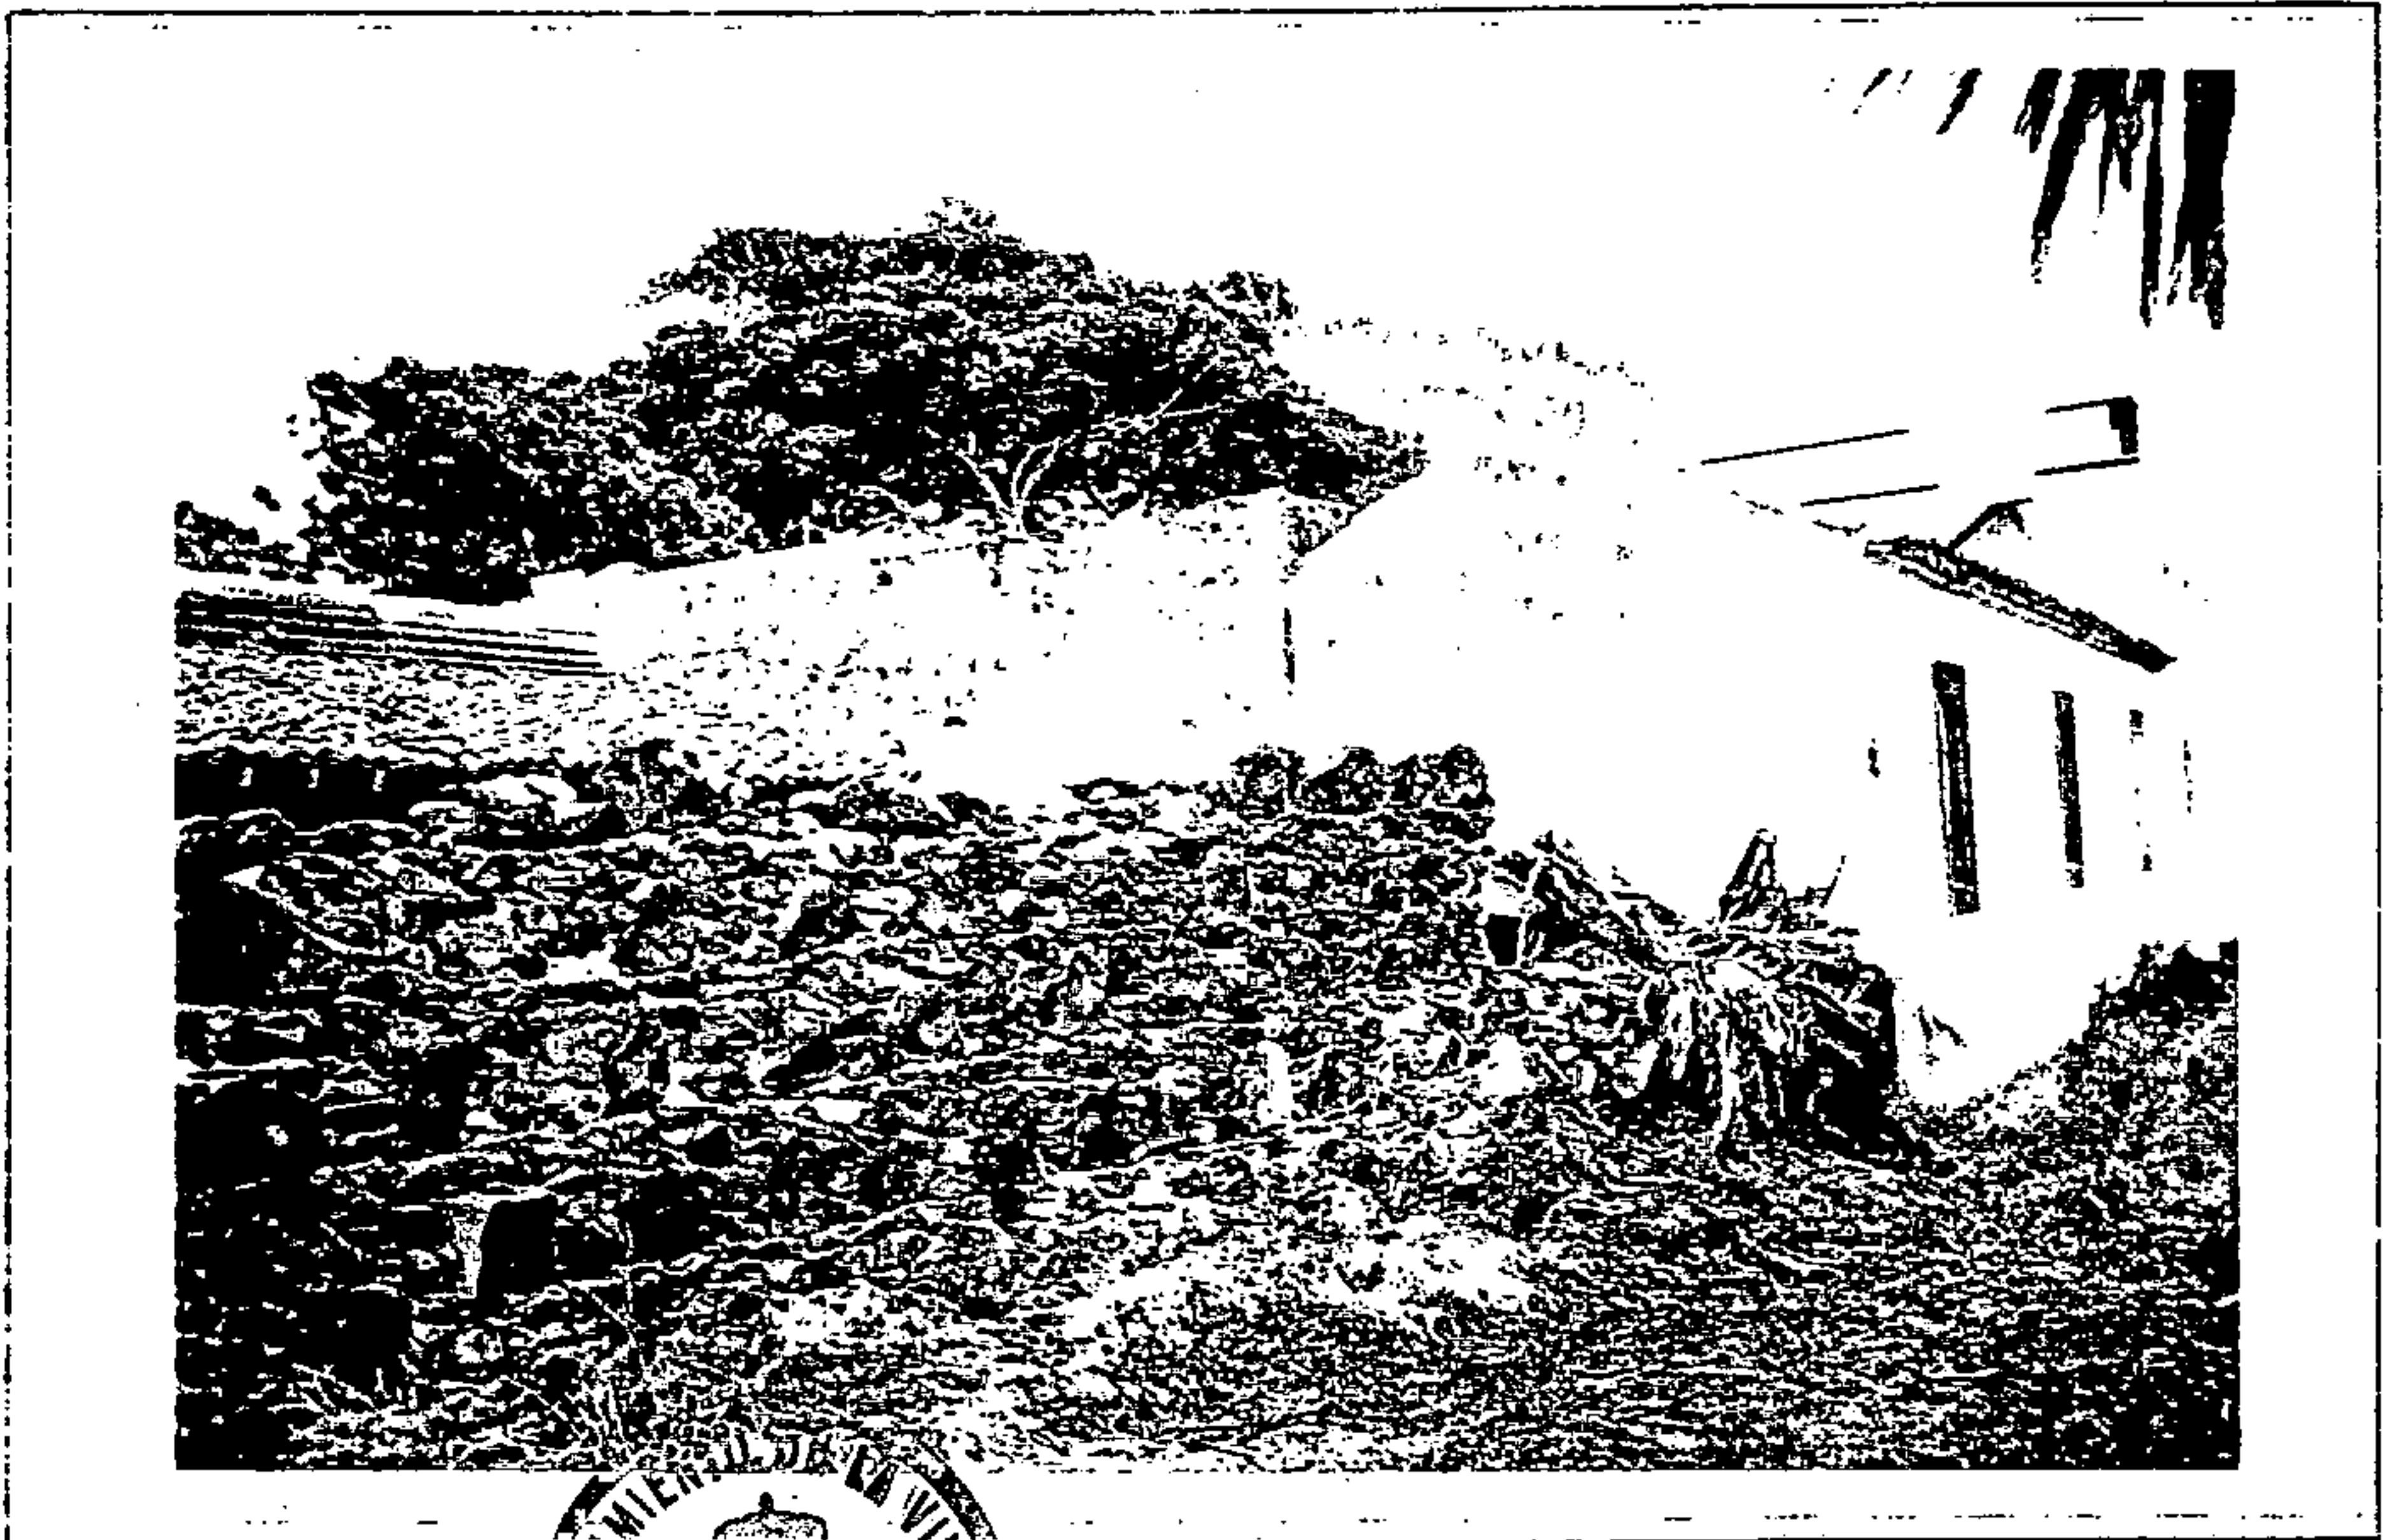
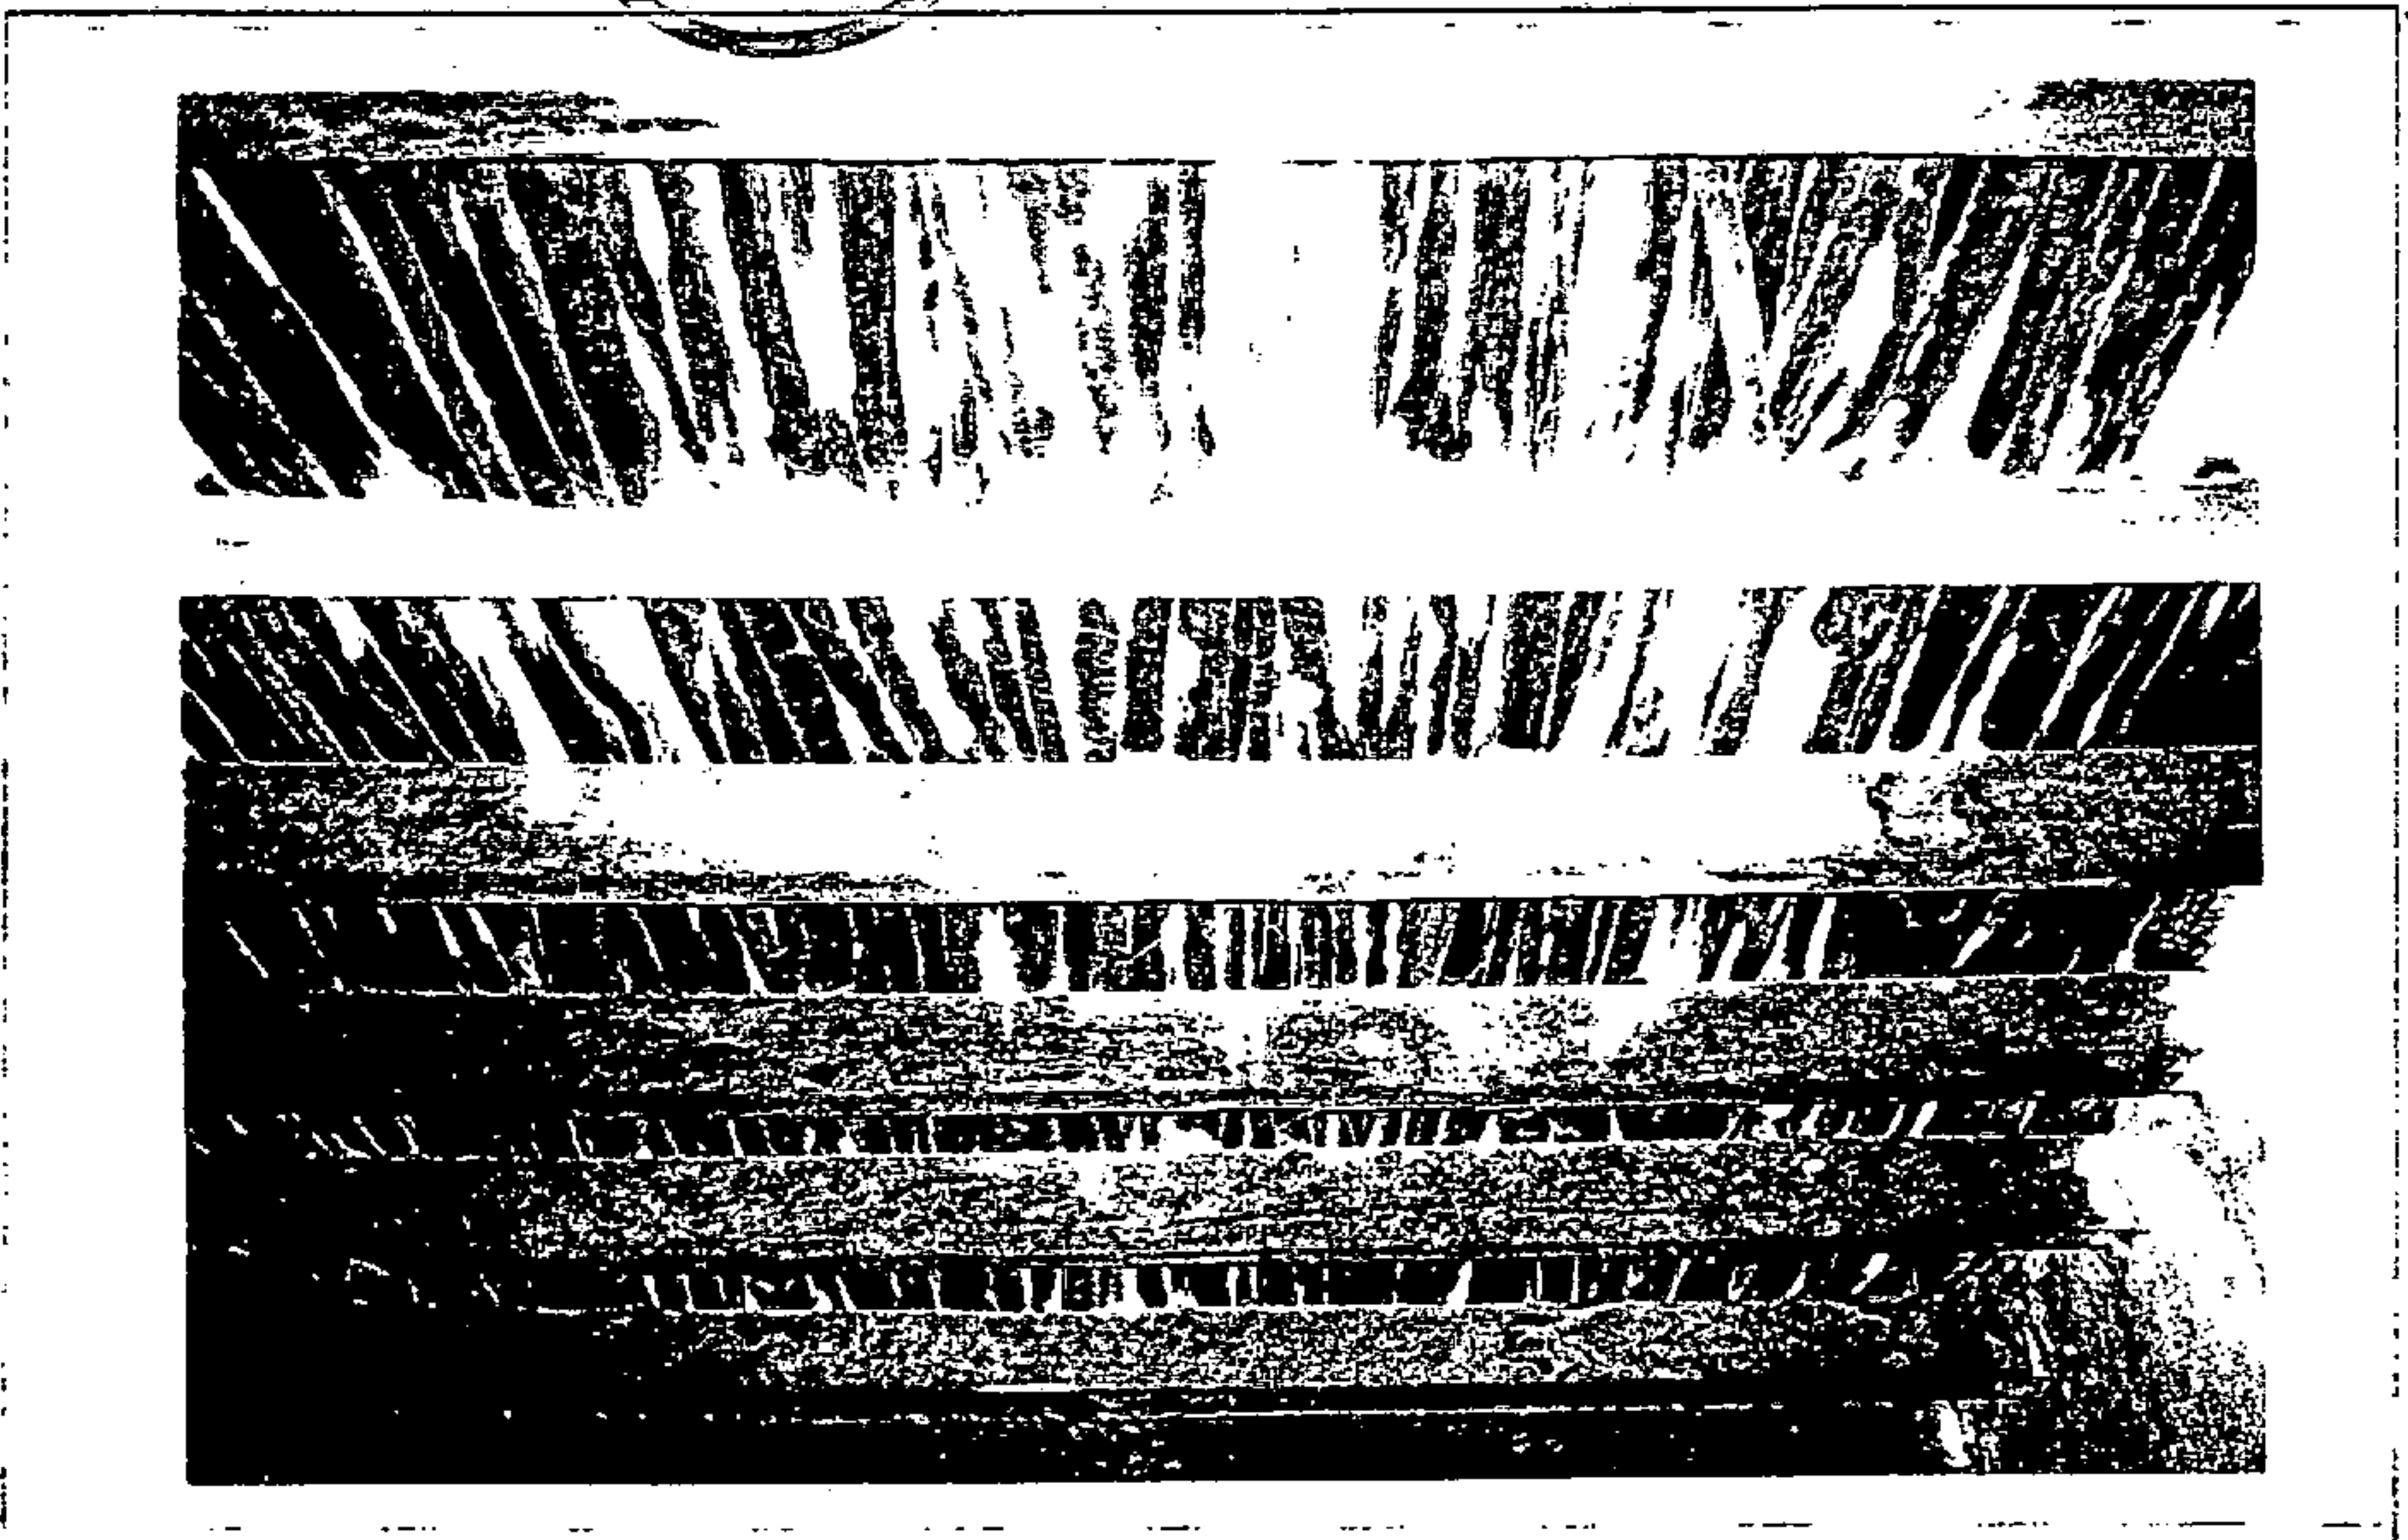
Nº DE FICHA: 58

Alteraciones Antrópicas: forros en interior  
de techos y tablas de madera.  
Alteraciones naturales: caída de parte del  
techo, desconchado y maderas podridas.

**DESCRIPCIÓN:** Caserío formado por dos grandes edificaciones: la mas antigua con  
tejado a dos aguas y tejas curvas, tiene techo interior de cañas y un alpendre y  
gallinero asociado. Posteriormente se realizaron dos construcciones, una de techo  
inclinado e interior de hojas de eucaliptos y otra de techo plano

**SUGERENCIAS:** Se sugiere el arreglo de secciones del techo y de las paredes,  
pero en general están en buen estado.
