**(FICHAS DE LA 57 A LA 112)**

# **CATALOGO DE PATRIMONIO ETNOGRÁFICO MUNICIPAL**

CATALOGO MUNICIPAL DEL PATRIMONIO  
ETNOGRÁFICO. NORMAS SUBSIDIARIAS DE FIRGAS

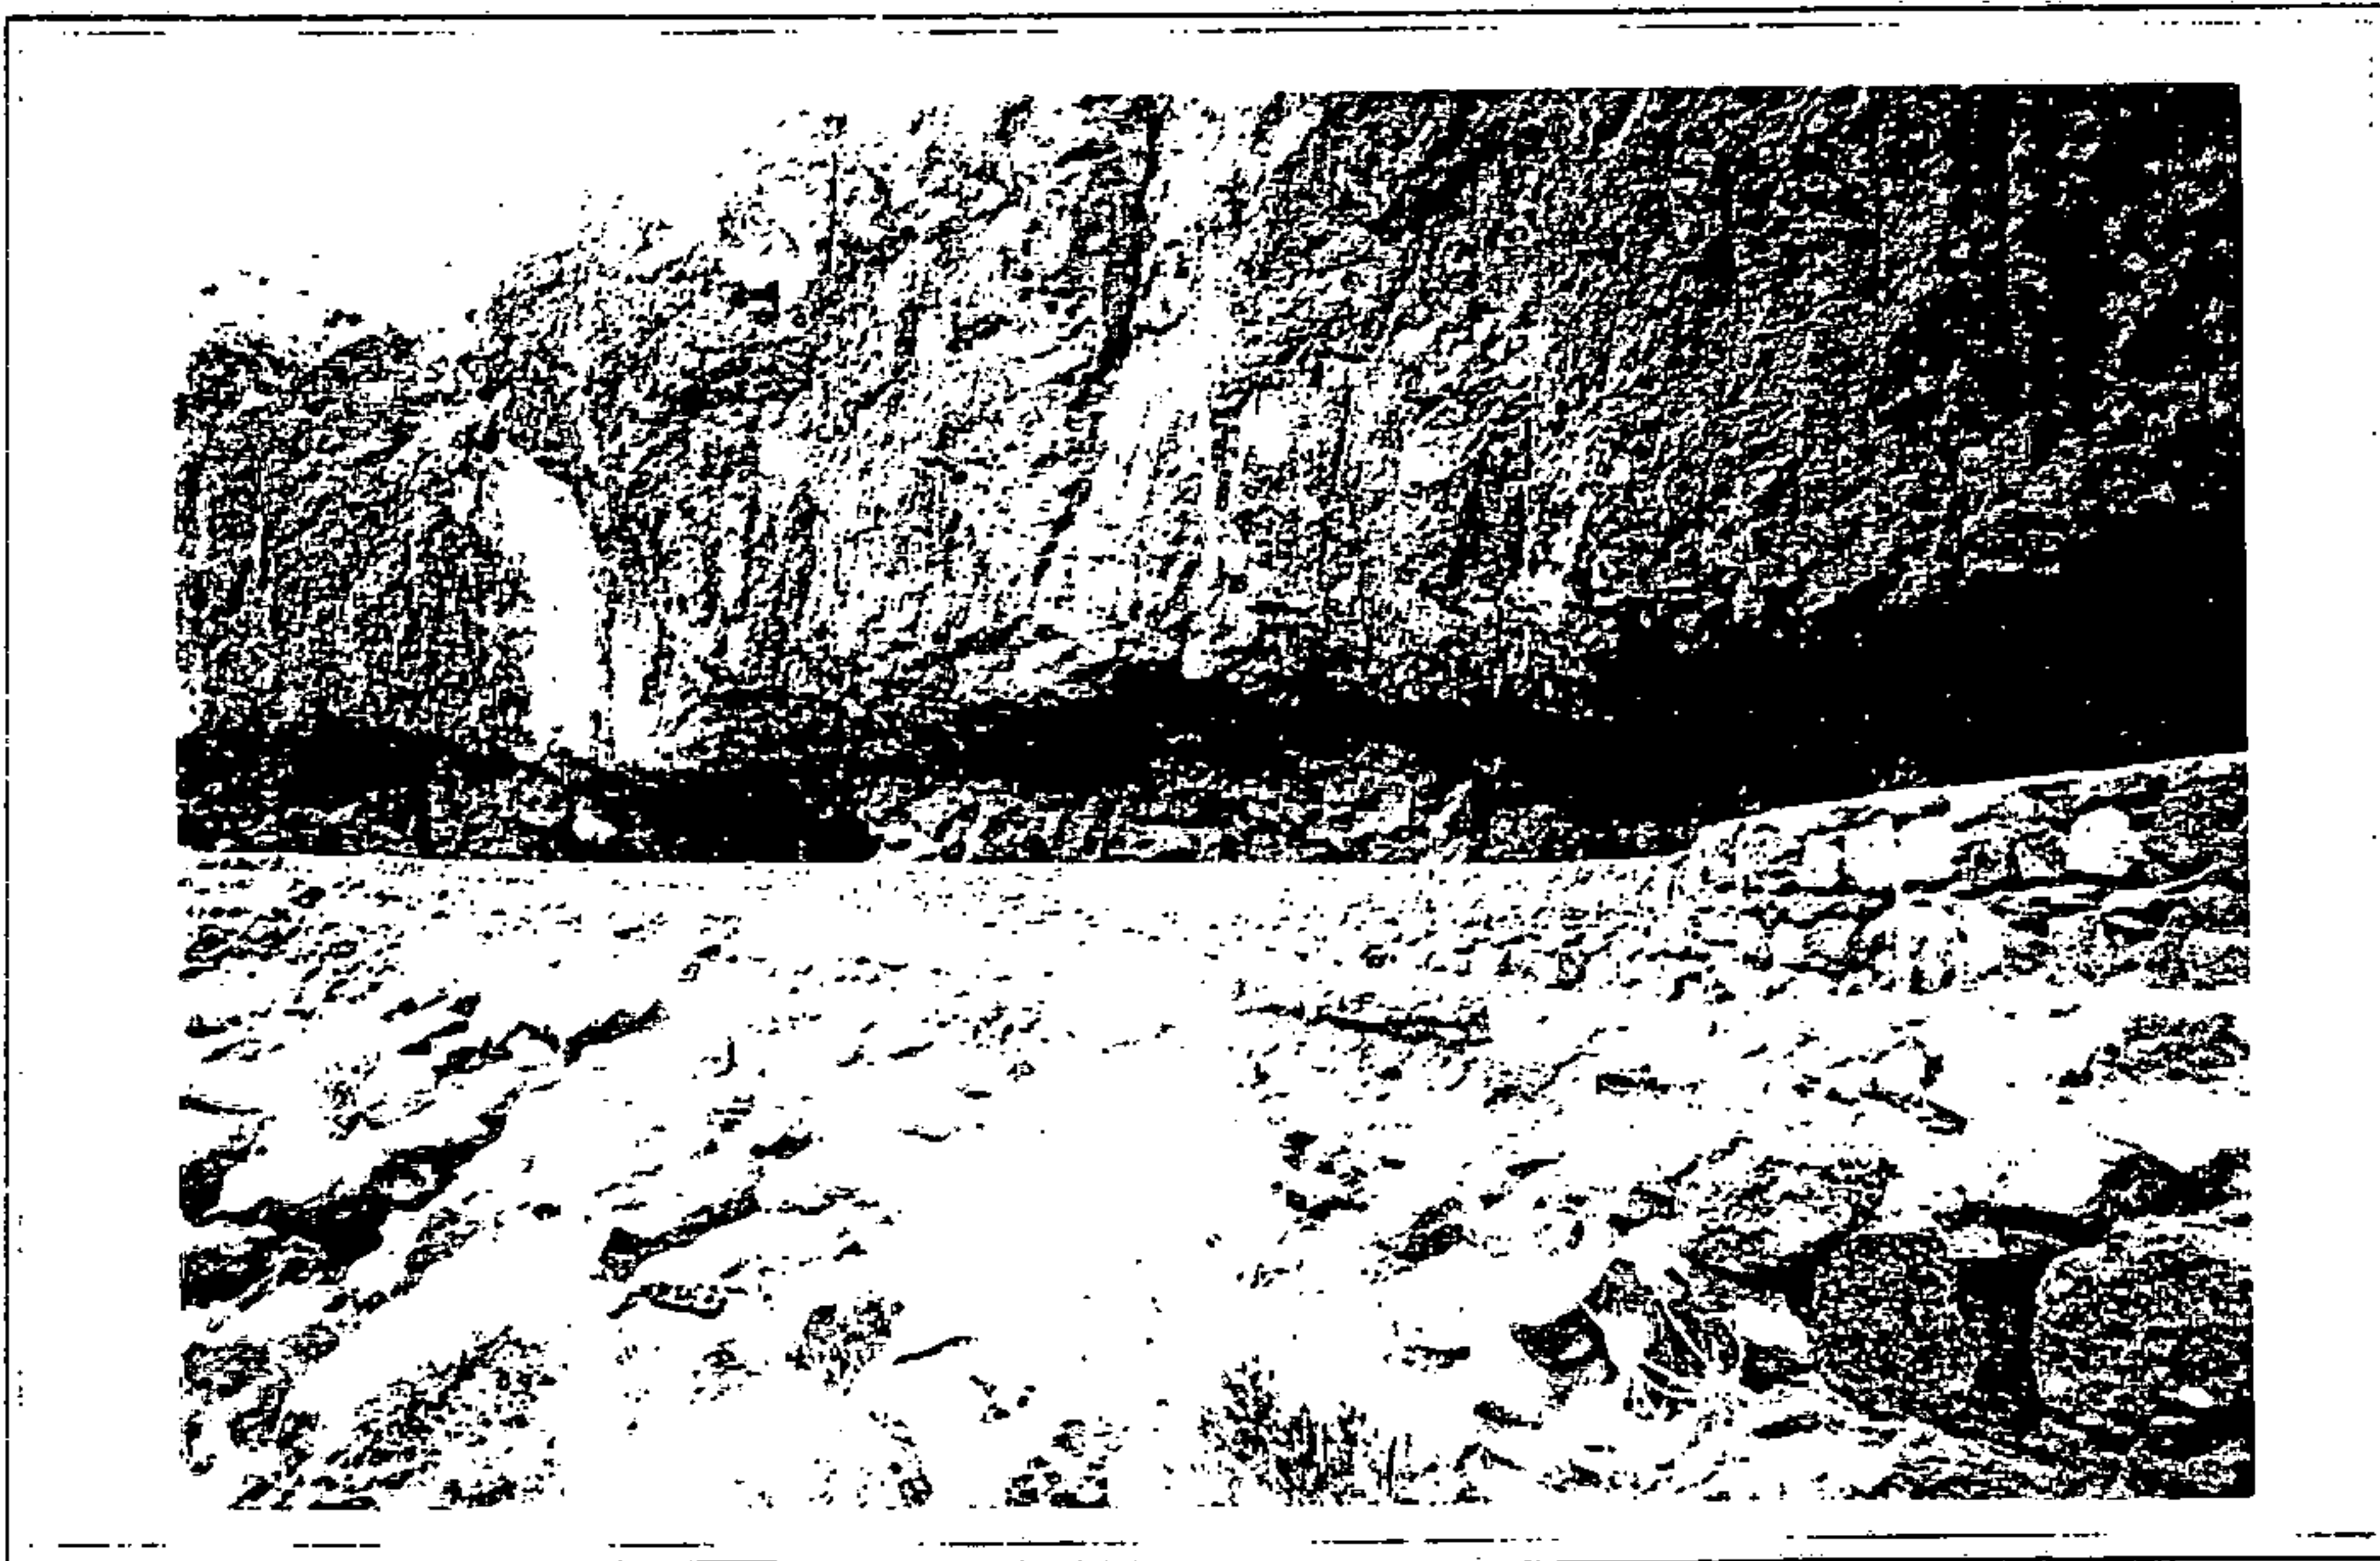
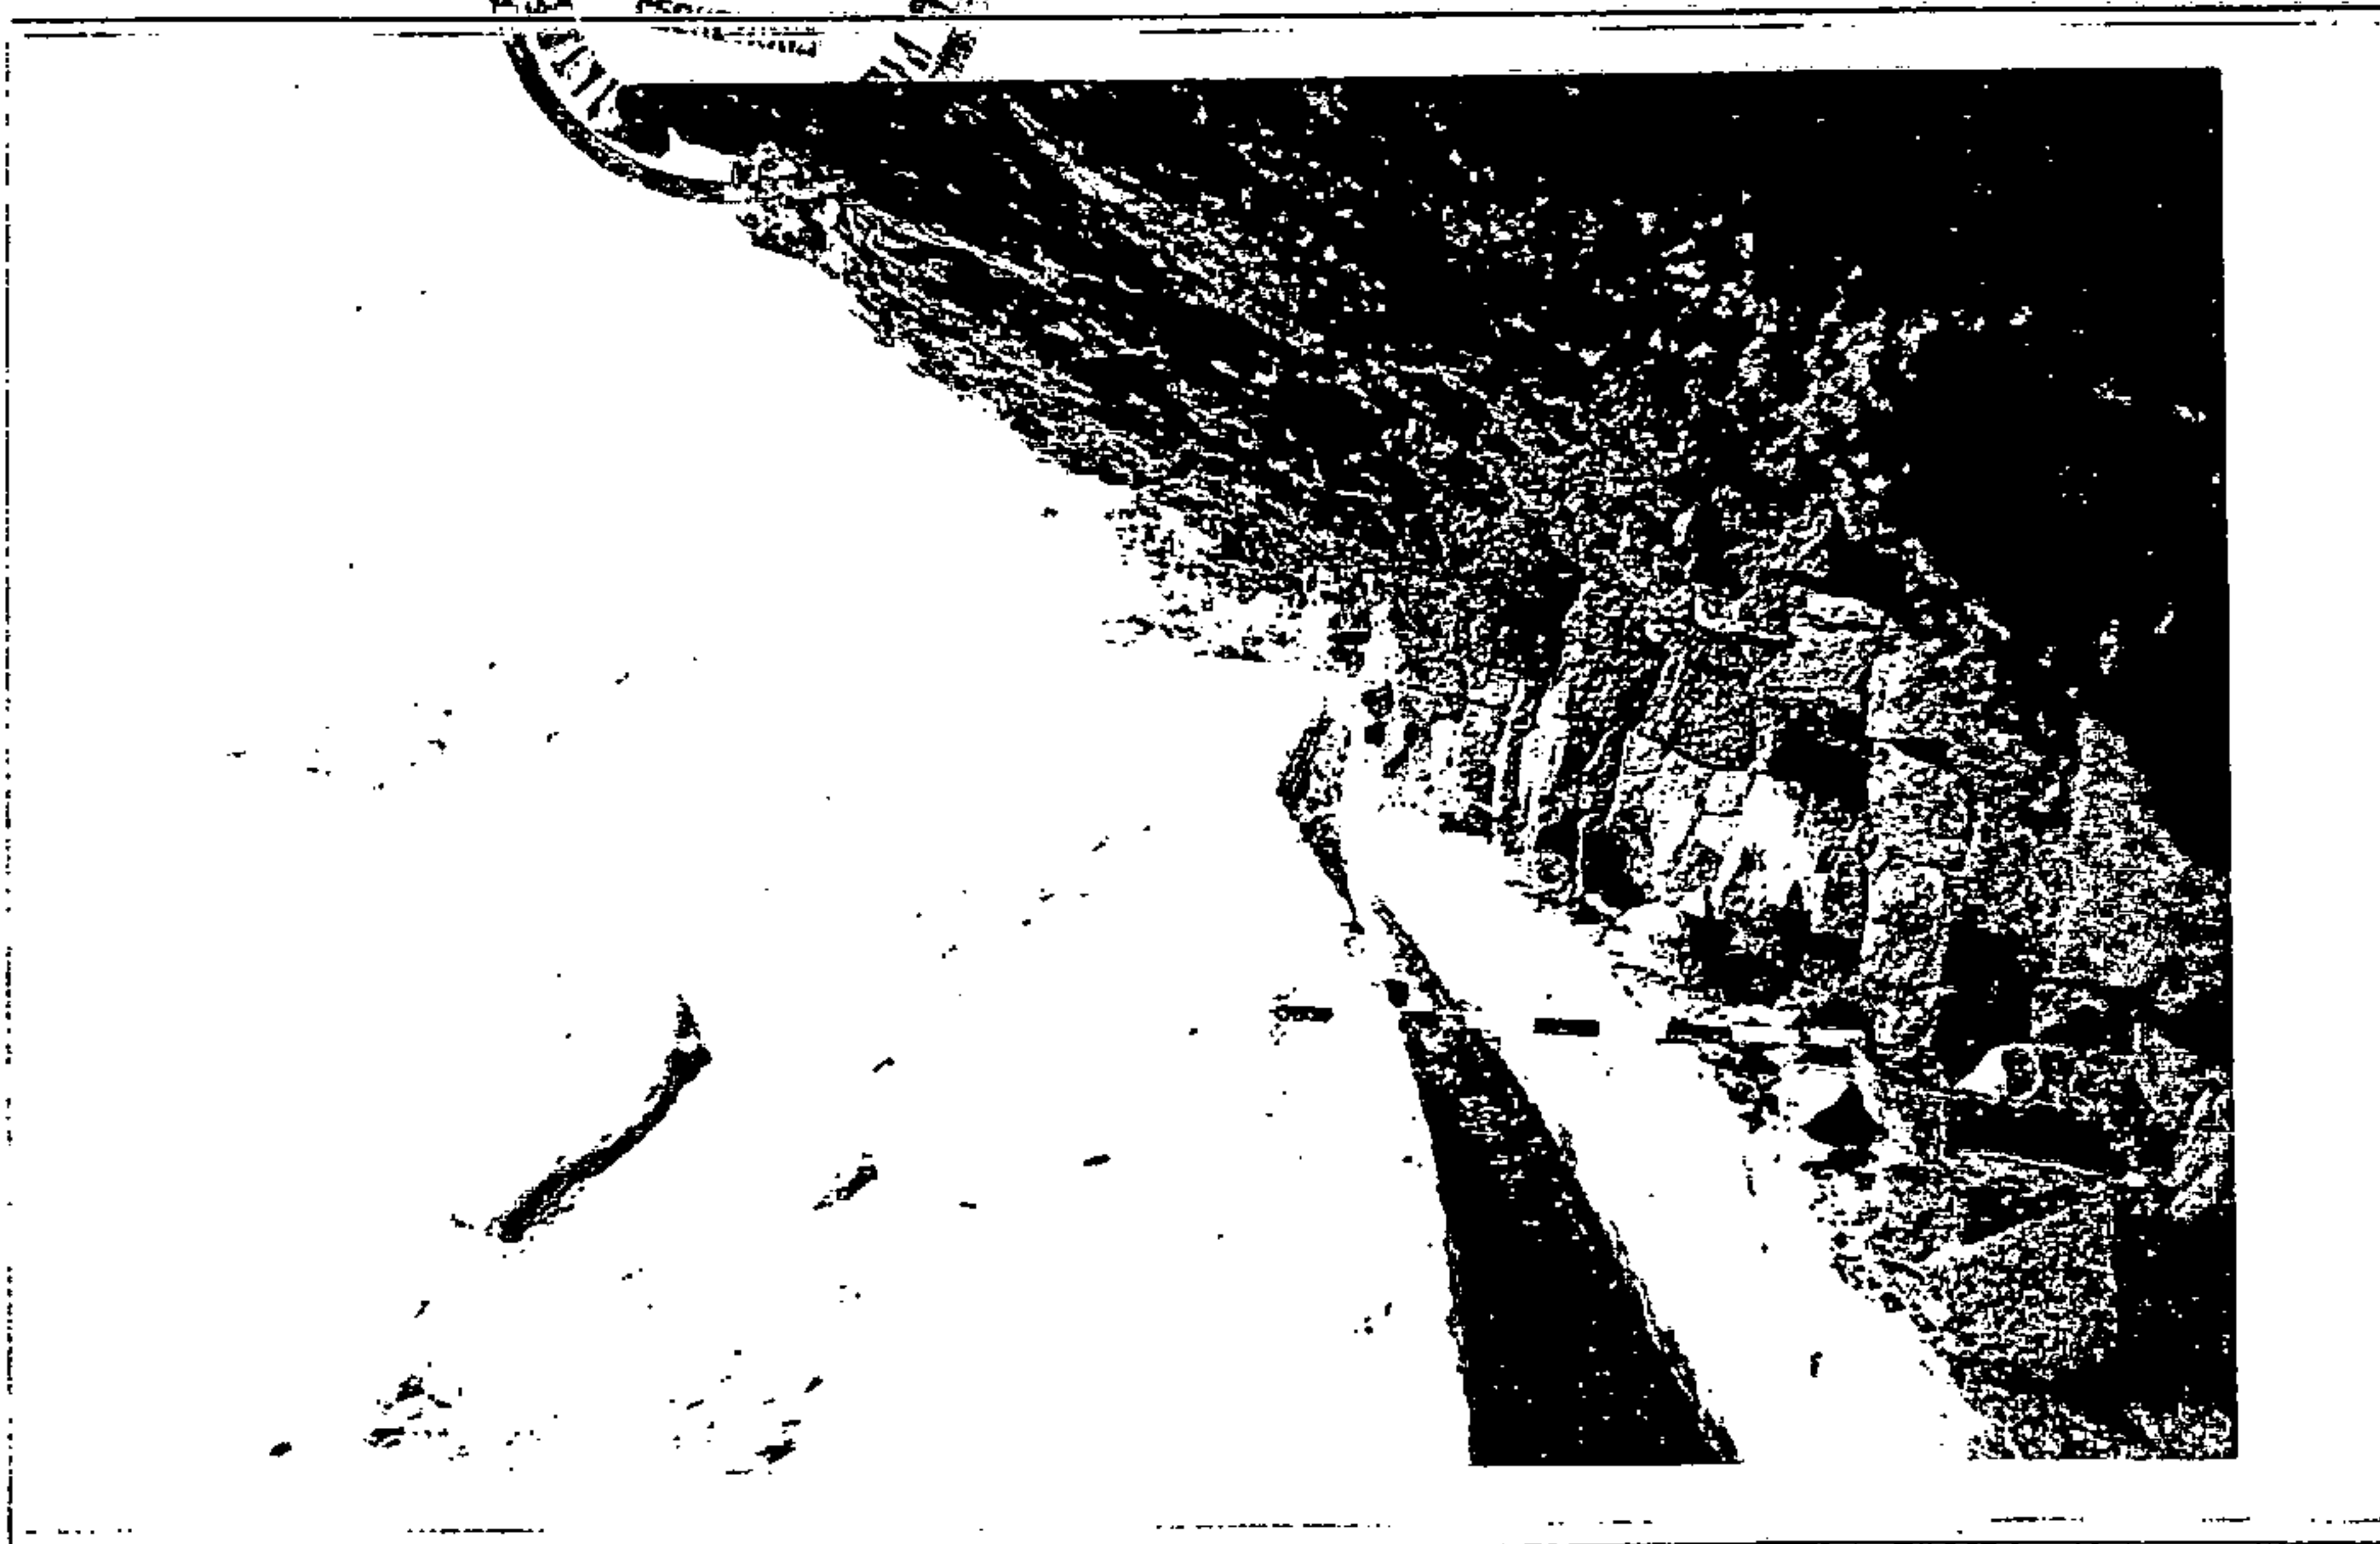
Nº DE FICHA: 59

La sección de Lomo que sirve de base a la acequia se desmorona por la excesiva pendiente y escasez de vegetación que fija en el terreno, así como los muros laterales del canal.

**DESCRIPCIÓN:** Sección de acequia adosada a la vertiente y bajo un saliente que la protege de la caída de materiales, apreciándose la disyunción columnar en la roca. Está realizada en piedras, cal y arena..

**SUGERENCIAS:** Se sugiere la rehabilitación de algunas secciones del muro y la base que se está perdiendo.

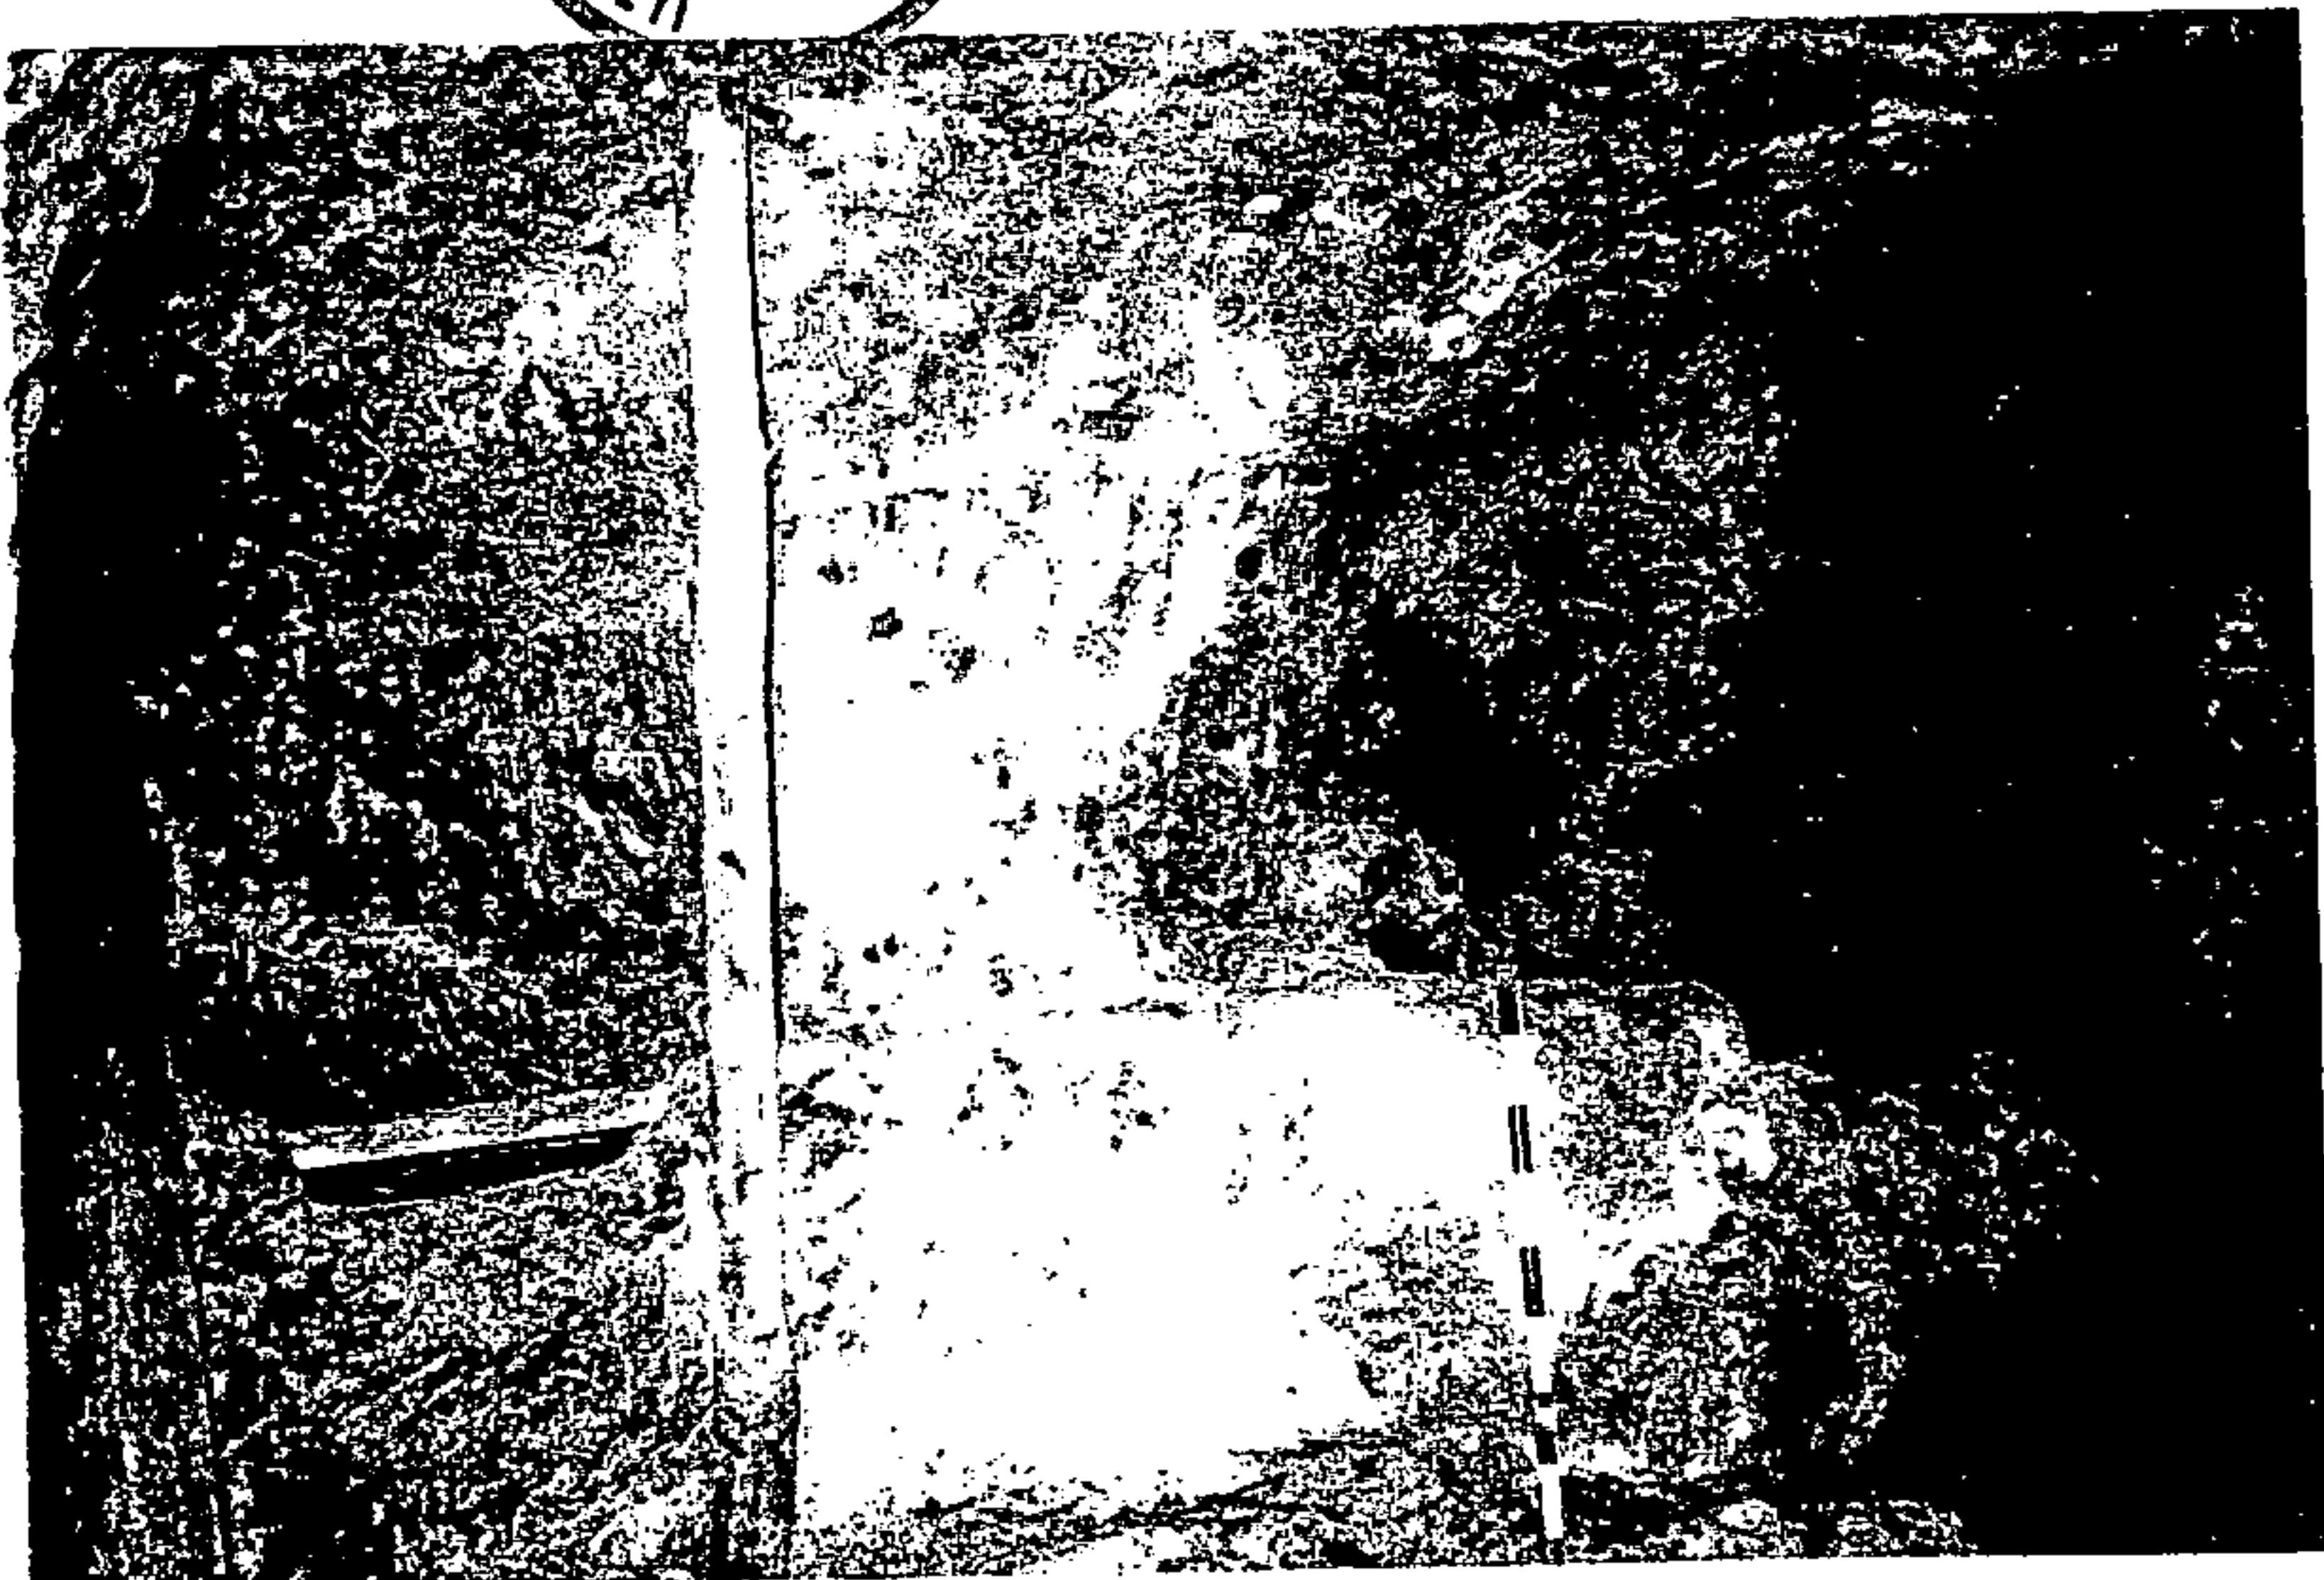
FICHA Nº: 3 20 08 00001

| <u>DATOS ETNOGRÁFICOS</u> | <u>LOCALIZACIÓN</u> |
|---|---|
| | <u>OBSERVACIONES:</u><br>El abandono de su uso tradicional acarrea<br>la aparición del fenómeno de colonización<br>vegetal en sus cercanías. Por otra parte,<br>las obras privadas como canalización de<br>agua por tuberías y el depósito de<br>chatarras le restan valor paisajístico y<br>hacen peligrar su integridad. |

**DESCRIPCIÓN:** Alpendre excavado en la roca con tres habitaciones: el más pequeño tiene una puerta y funciona como cuarto de aperos, mientras que los otros dos, uno mayor que el otro, son alpendres que conservan los palos y argollas para amarrar el ganado y con potra delante.

**SUGERENCIAS:** Se aconseja la limpieza exterior e interior, eliminando las malas hierbas y la chatarra, además de encubrir las tuberías plásticas.

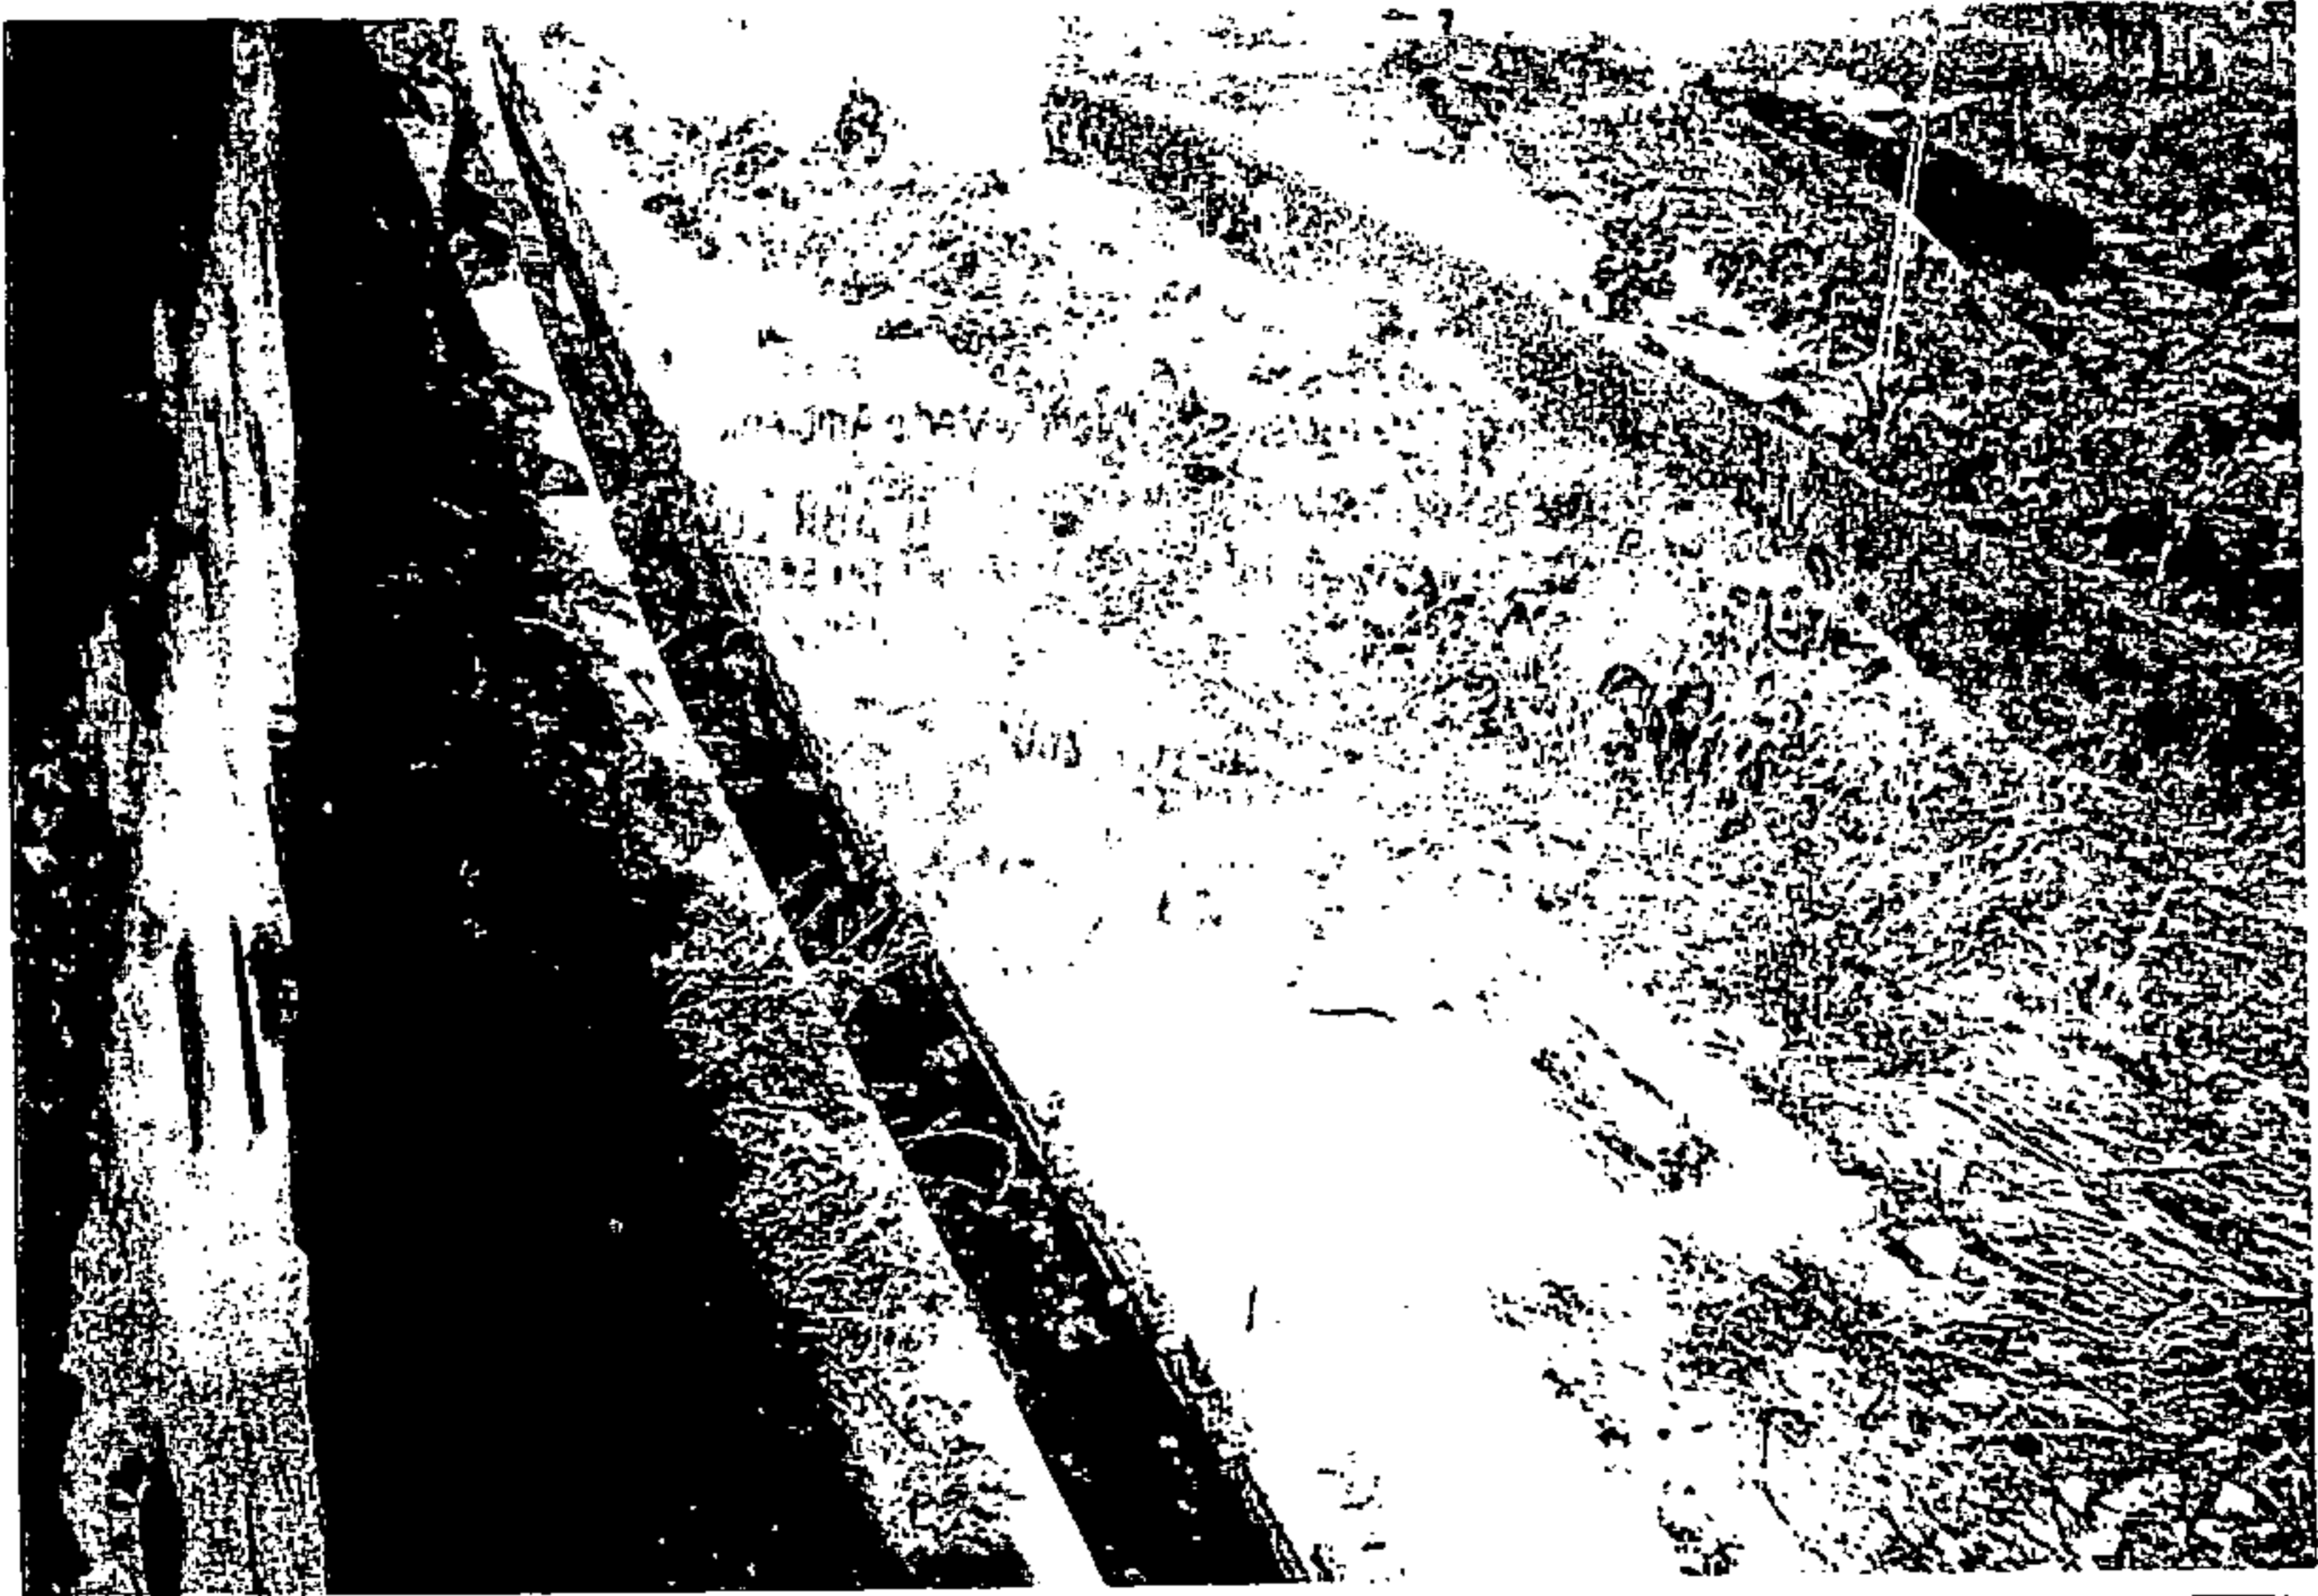
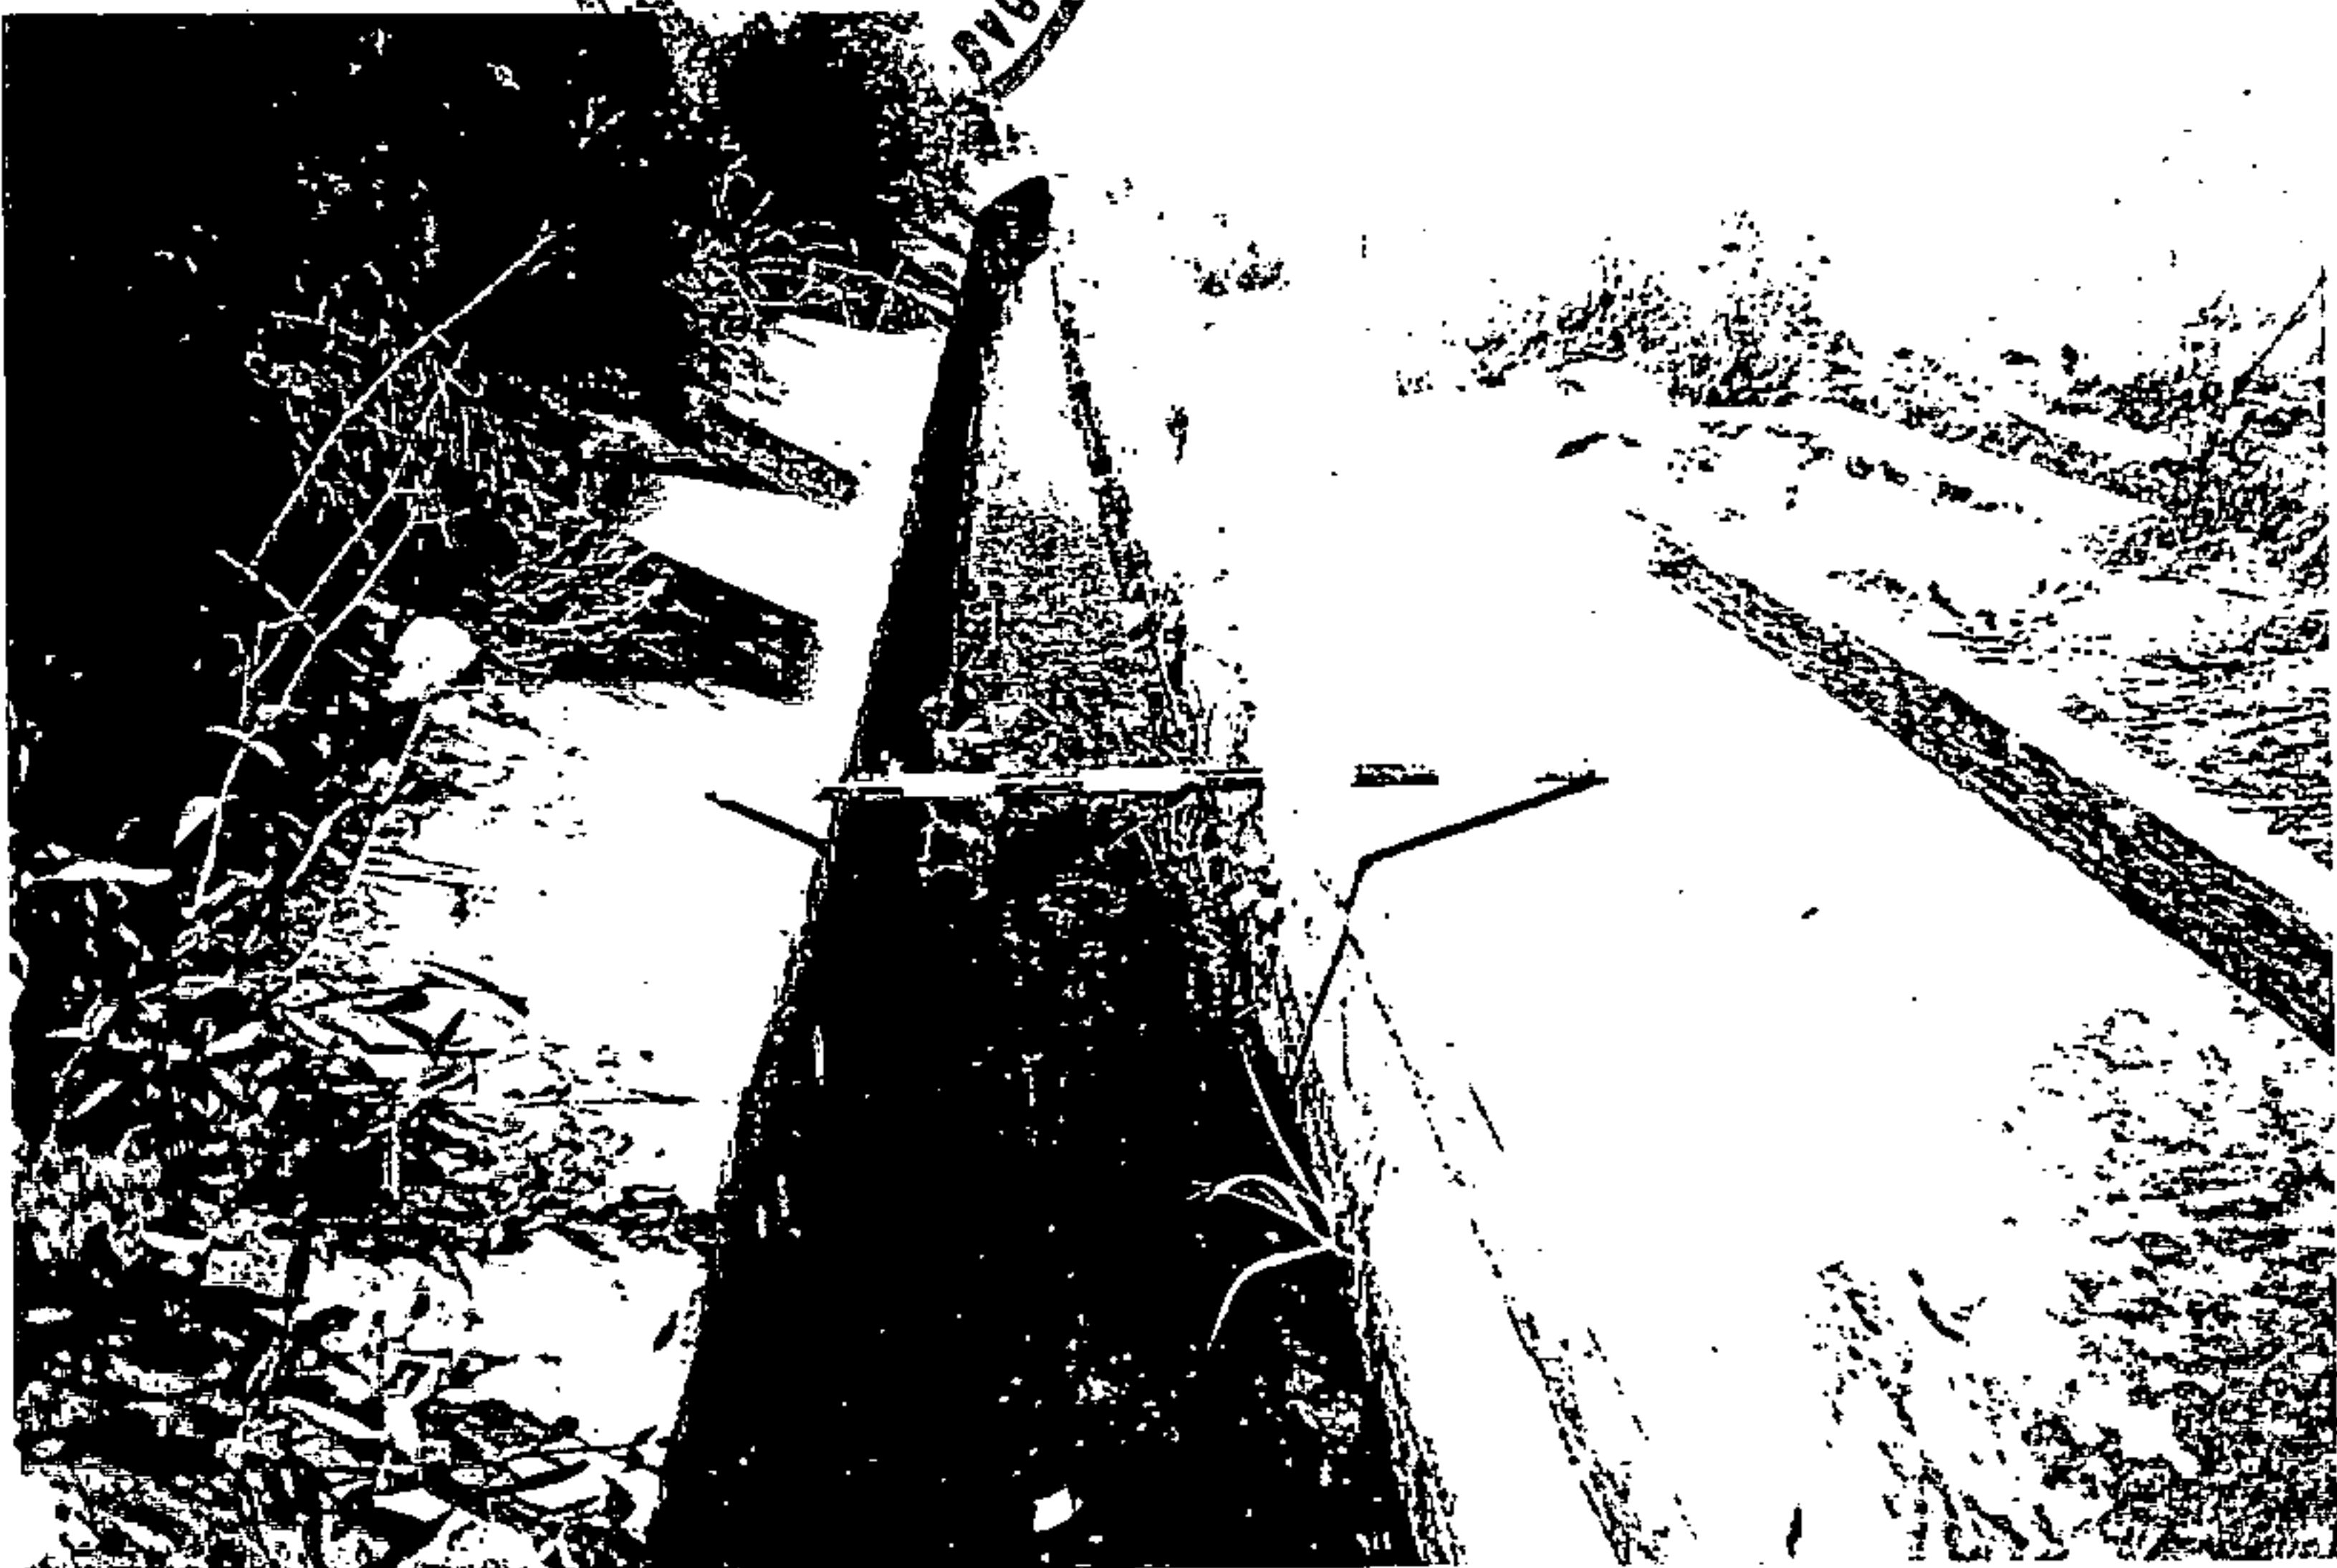
FICHA Nº: 3 20 08 00016

| <u>DATOS ETNOGRÁFICOS</u> | <u>LOCALIZACIÓN</u> |
|---|---|
| <u>CALIFICACIÓN DEL SUELO:</u> | OBSERVACIONES:<br>Alteraciones Antrópicas: basuras y<br>arreglos recientes con cemento.<br>Alteraciones naturales: colonización<br>vegetal y sedimentación |

**DESCRIPCIÓN:** Lavadero al aire libre de planta rectangular, realizado en piedra de cantería y adosado a la acequia. También aparece la cal, piedras y arena en el resto de la estructura, con cuatro secciones de lavado, dos en los extremos con un cuerpo cuadrangular adosado y los dos centrales en tierra. Tiene 5 poyetes y canalillos de desagüe en los hincaderos.

**SUGERENCIAS:** Se sugiere la limpieza de los alrededores de un panel ilustrativo donde se especifique su historia y funcionamiento..
