**(FICHAS DE LA 57 A LA 112)**

# **CATALOGO DE PATRIMONIO ETNOGRÁFICO MUNICIPAL**

CATALOGO MUNICIPAL DEL PATRIMONIO  
ETNOGRÁFICO. NORMAS SUBSIDIARIAS DE FIRGAS

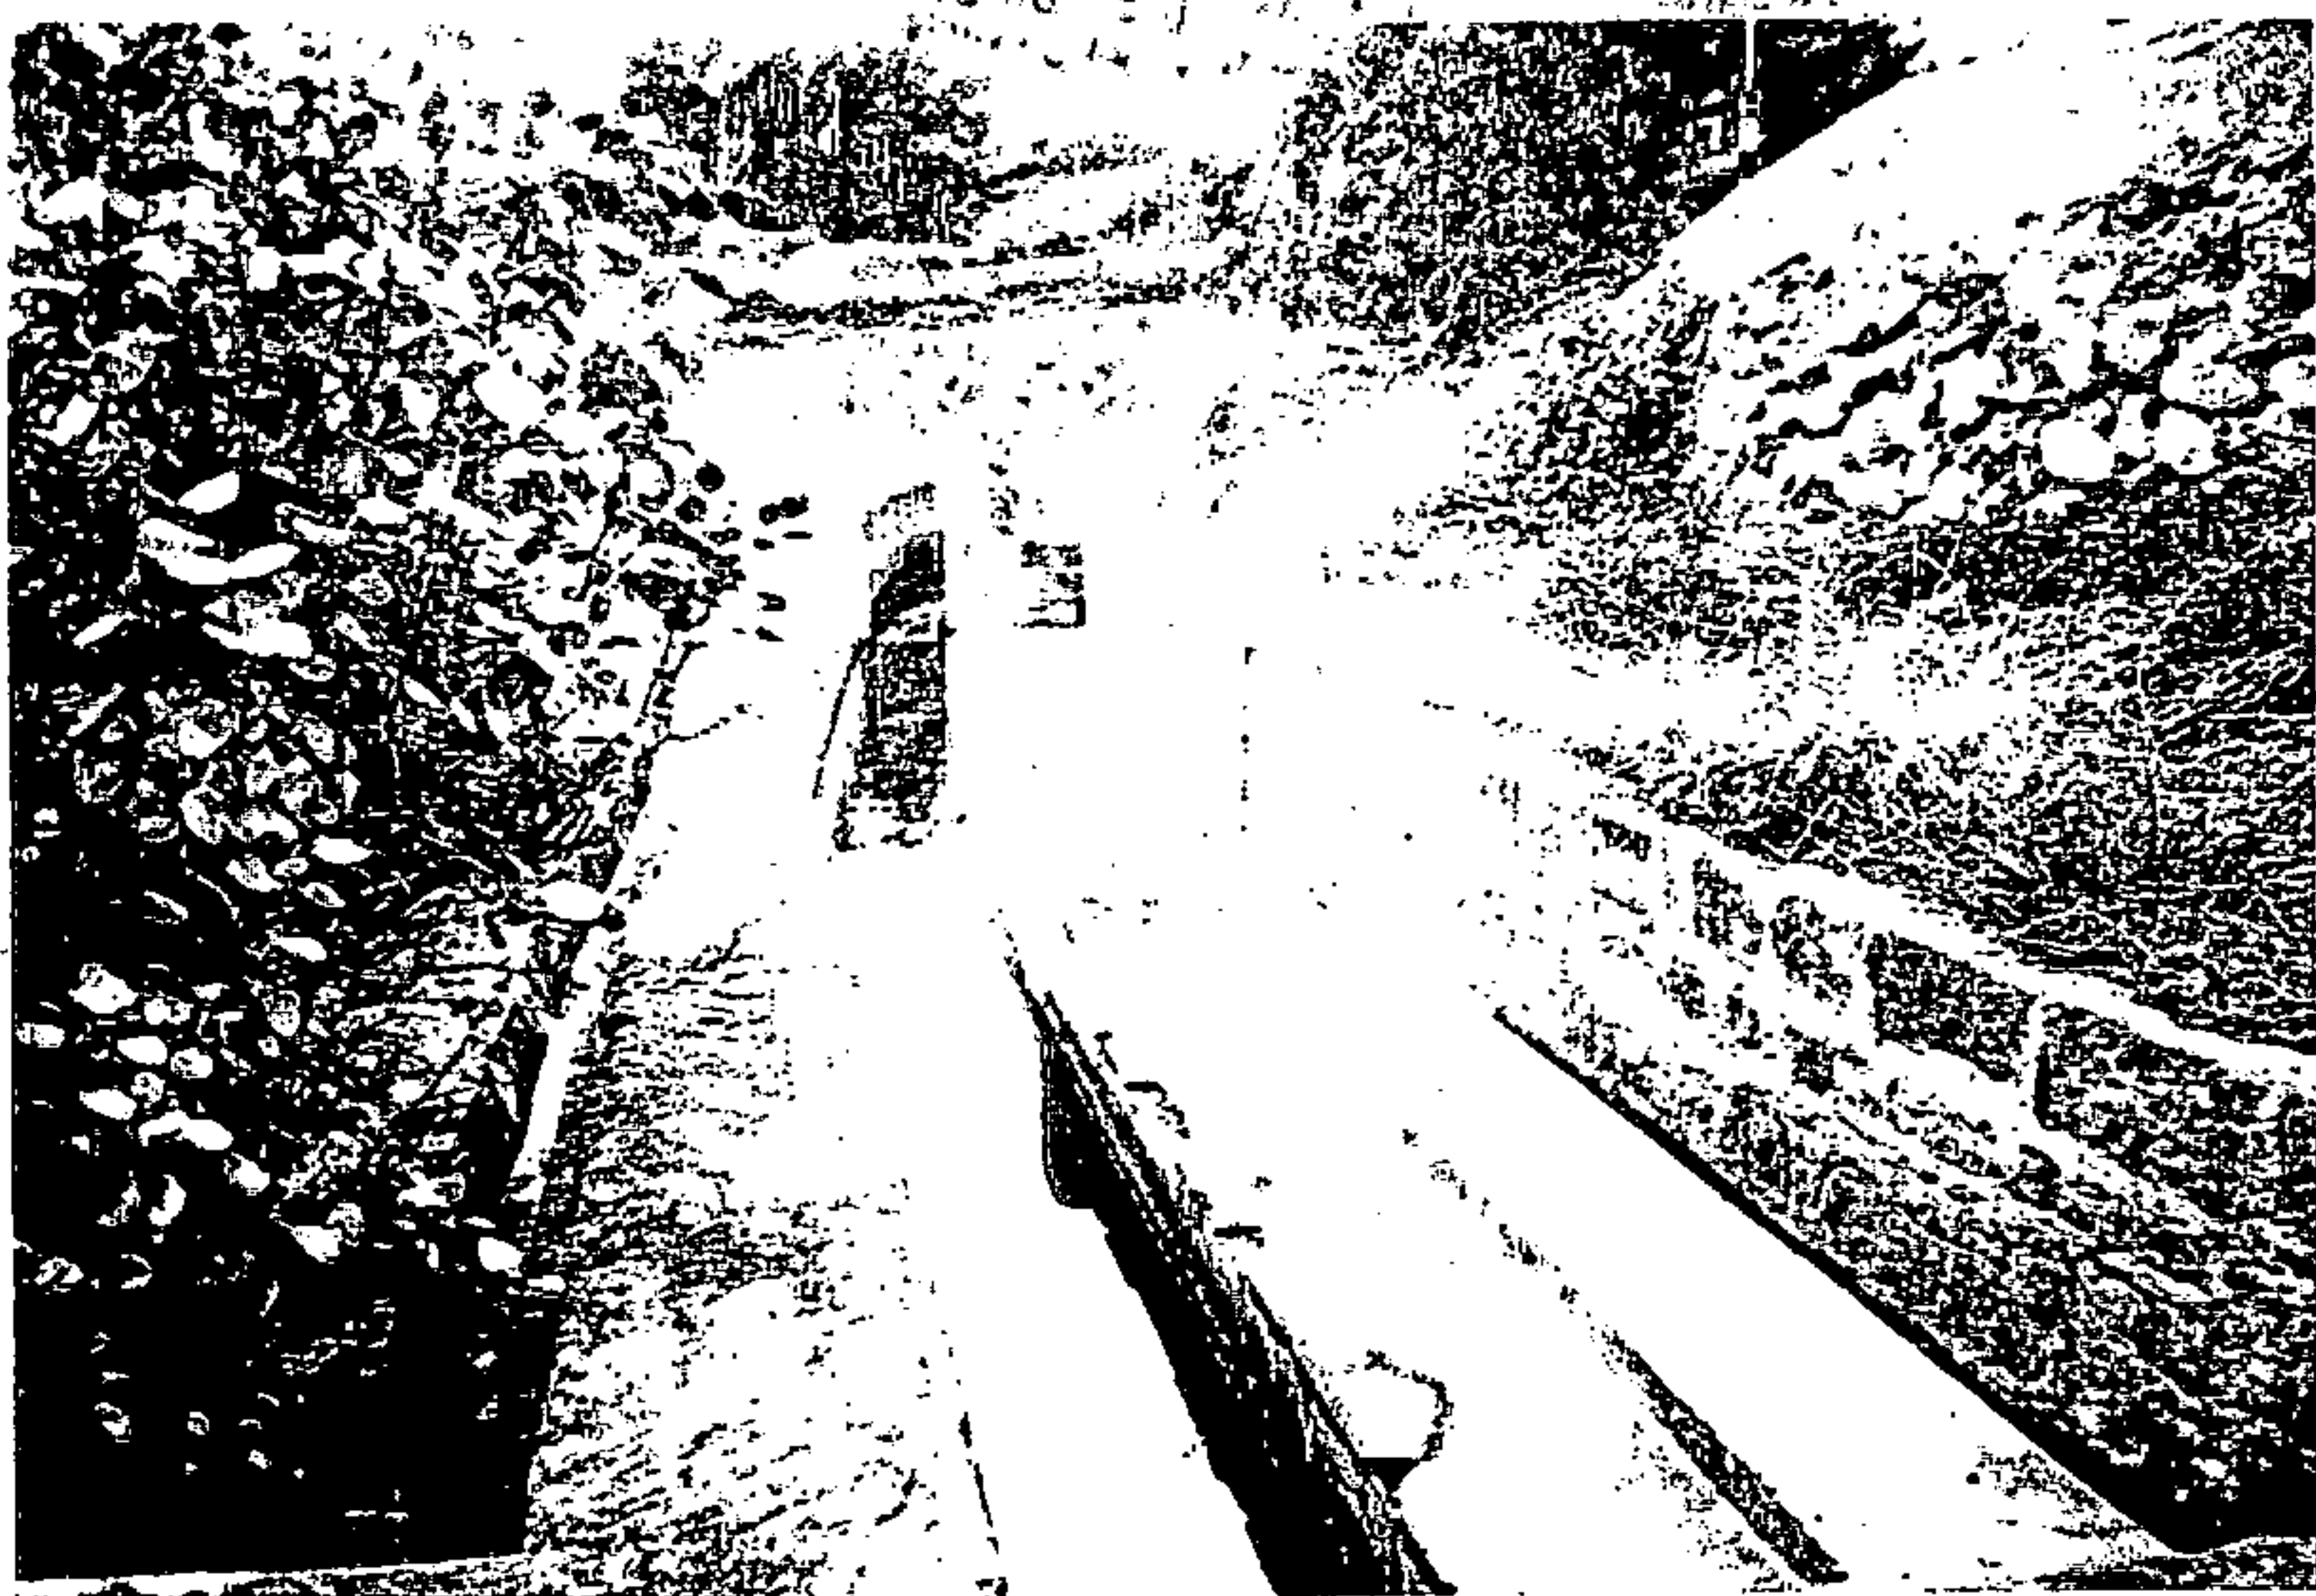
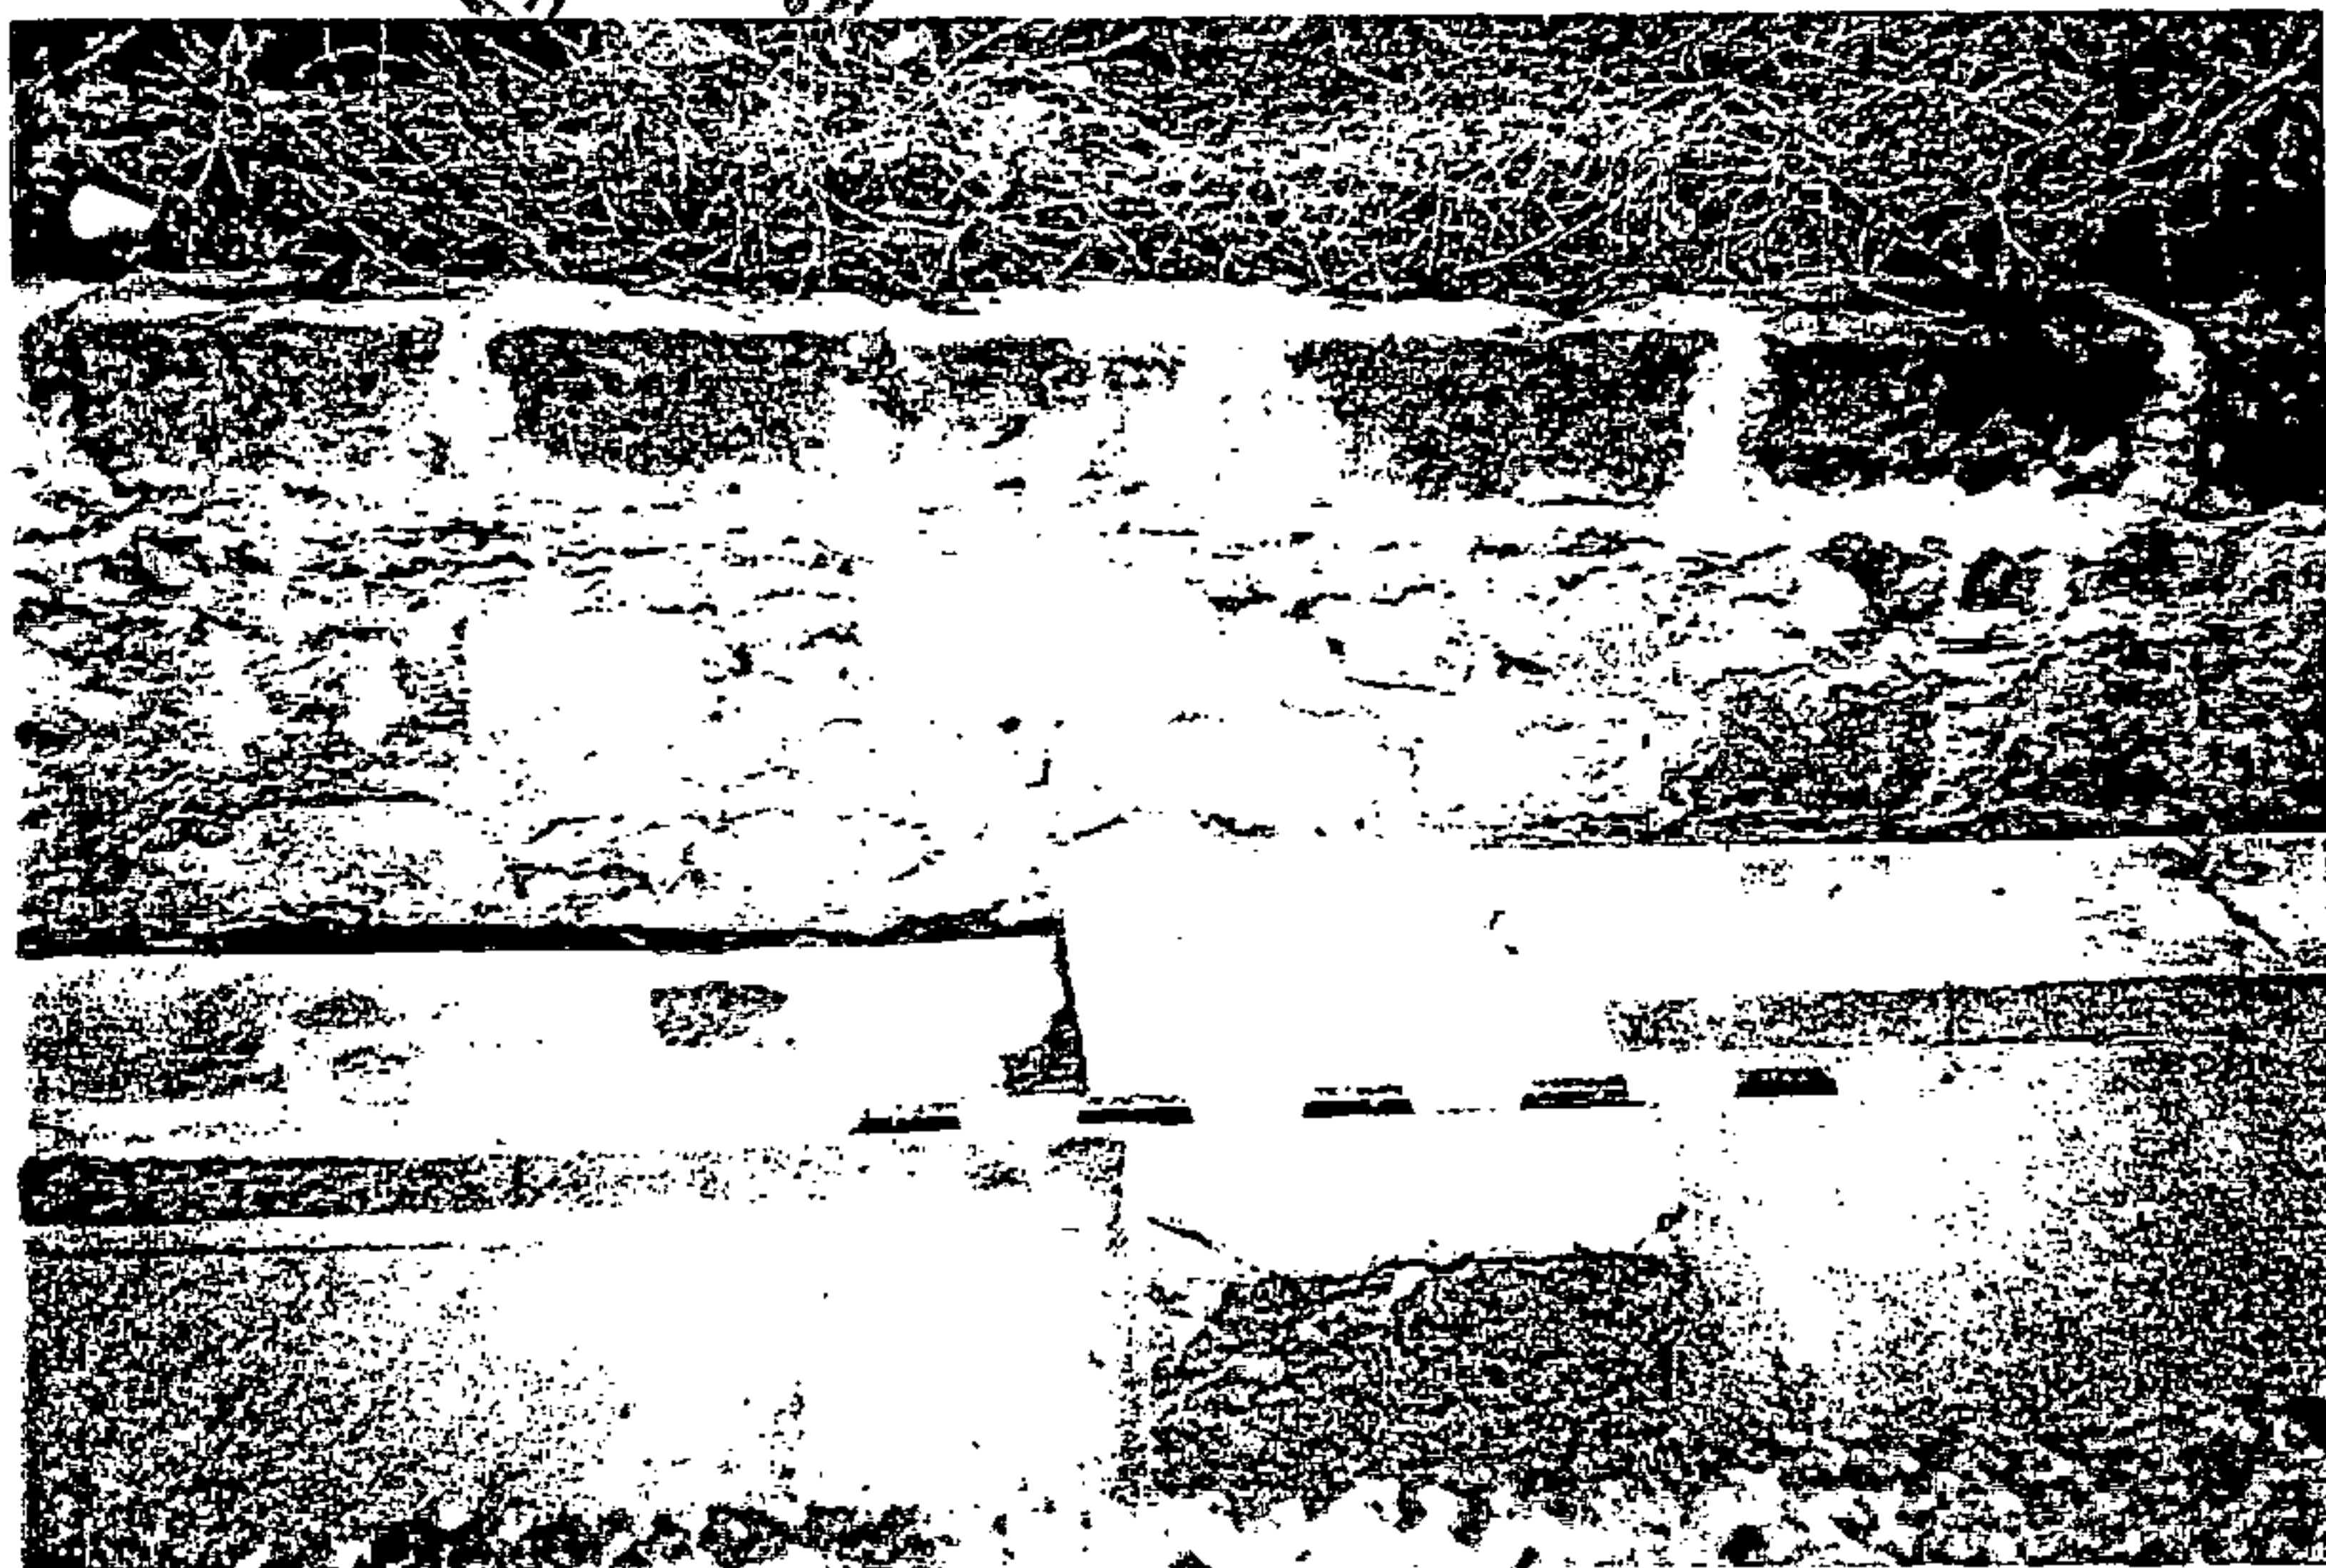
Nº DE FICHA: 62

Alteraciones naturales: colonización vegetal, sedimentación y caída de parte del puente que permite el paso de un lado a otro.

**DESCRIPCIÓN:** Obra de ingeniería de planta irregular y tres cuerpos: el primero se encarga de retener los troncos, o basuras más grandes, el segundo hace otro filtro e incorpora más agua al cauce por una acequia lateral; y el último.

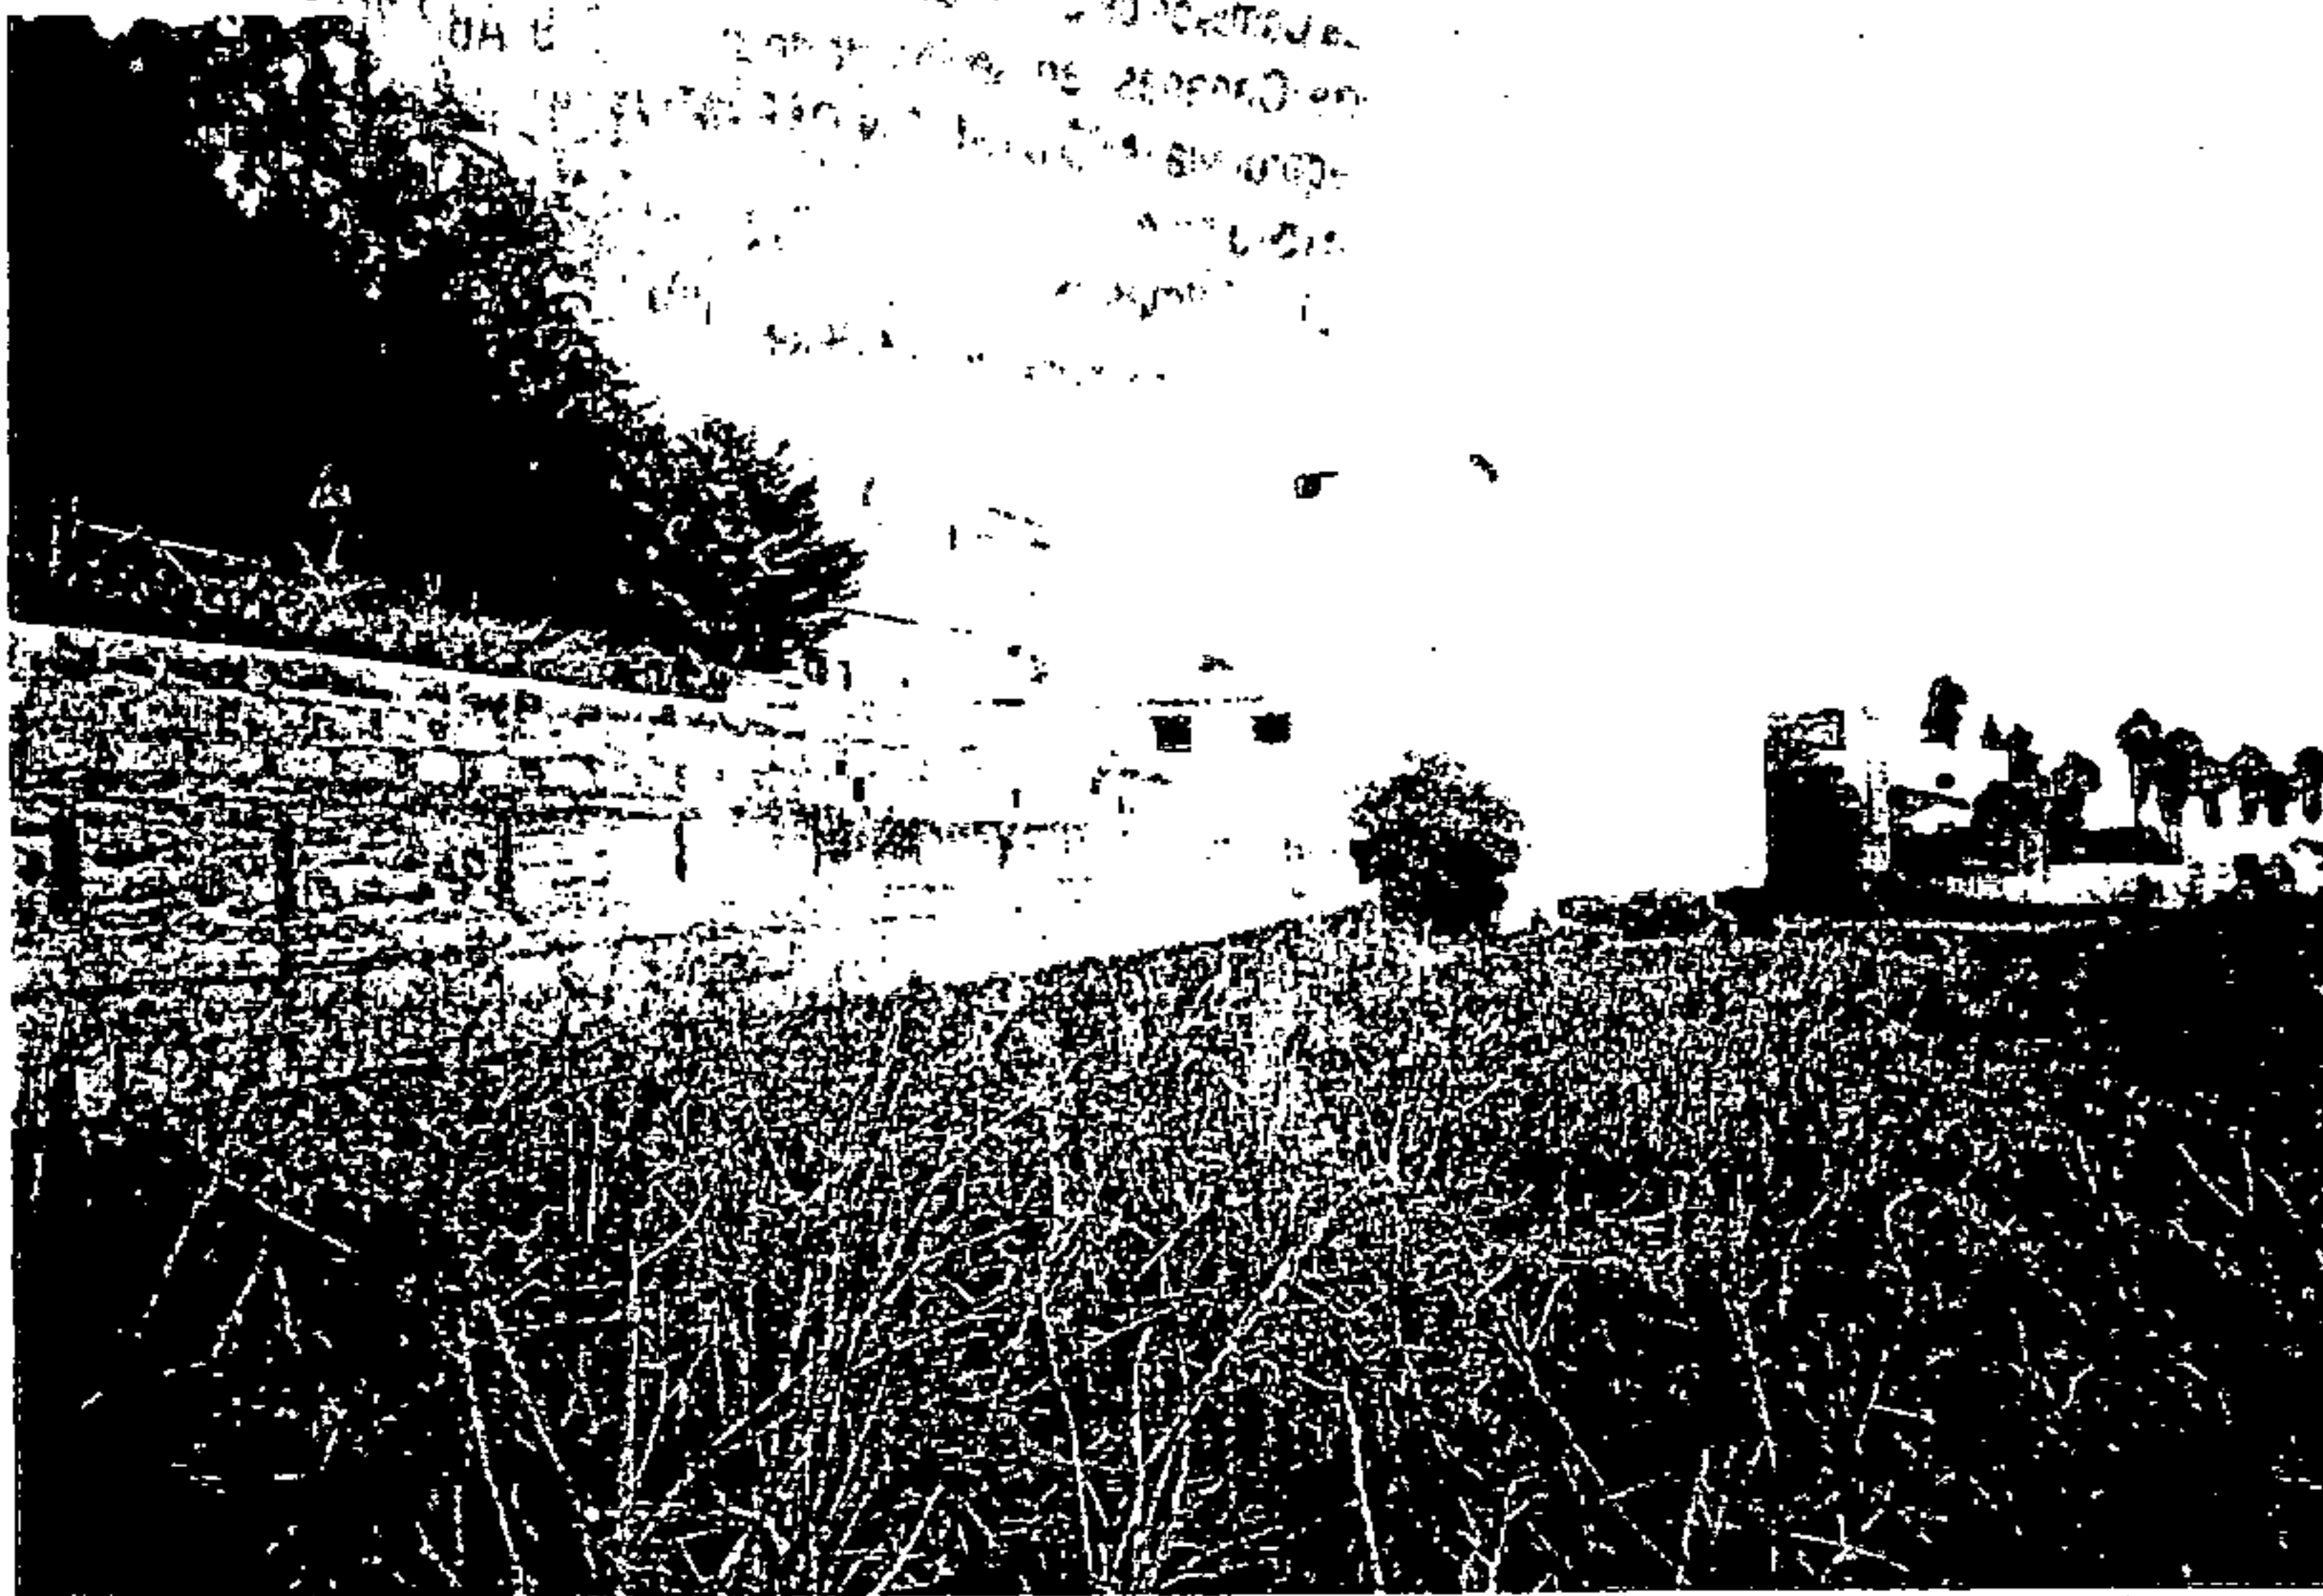
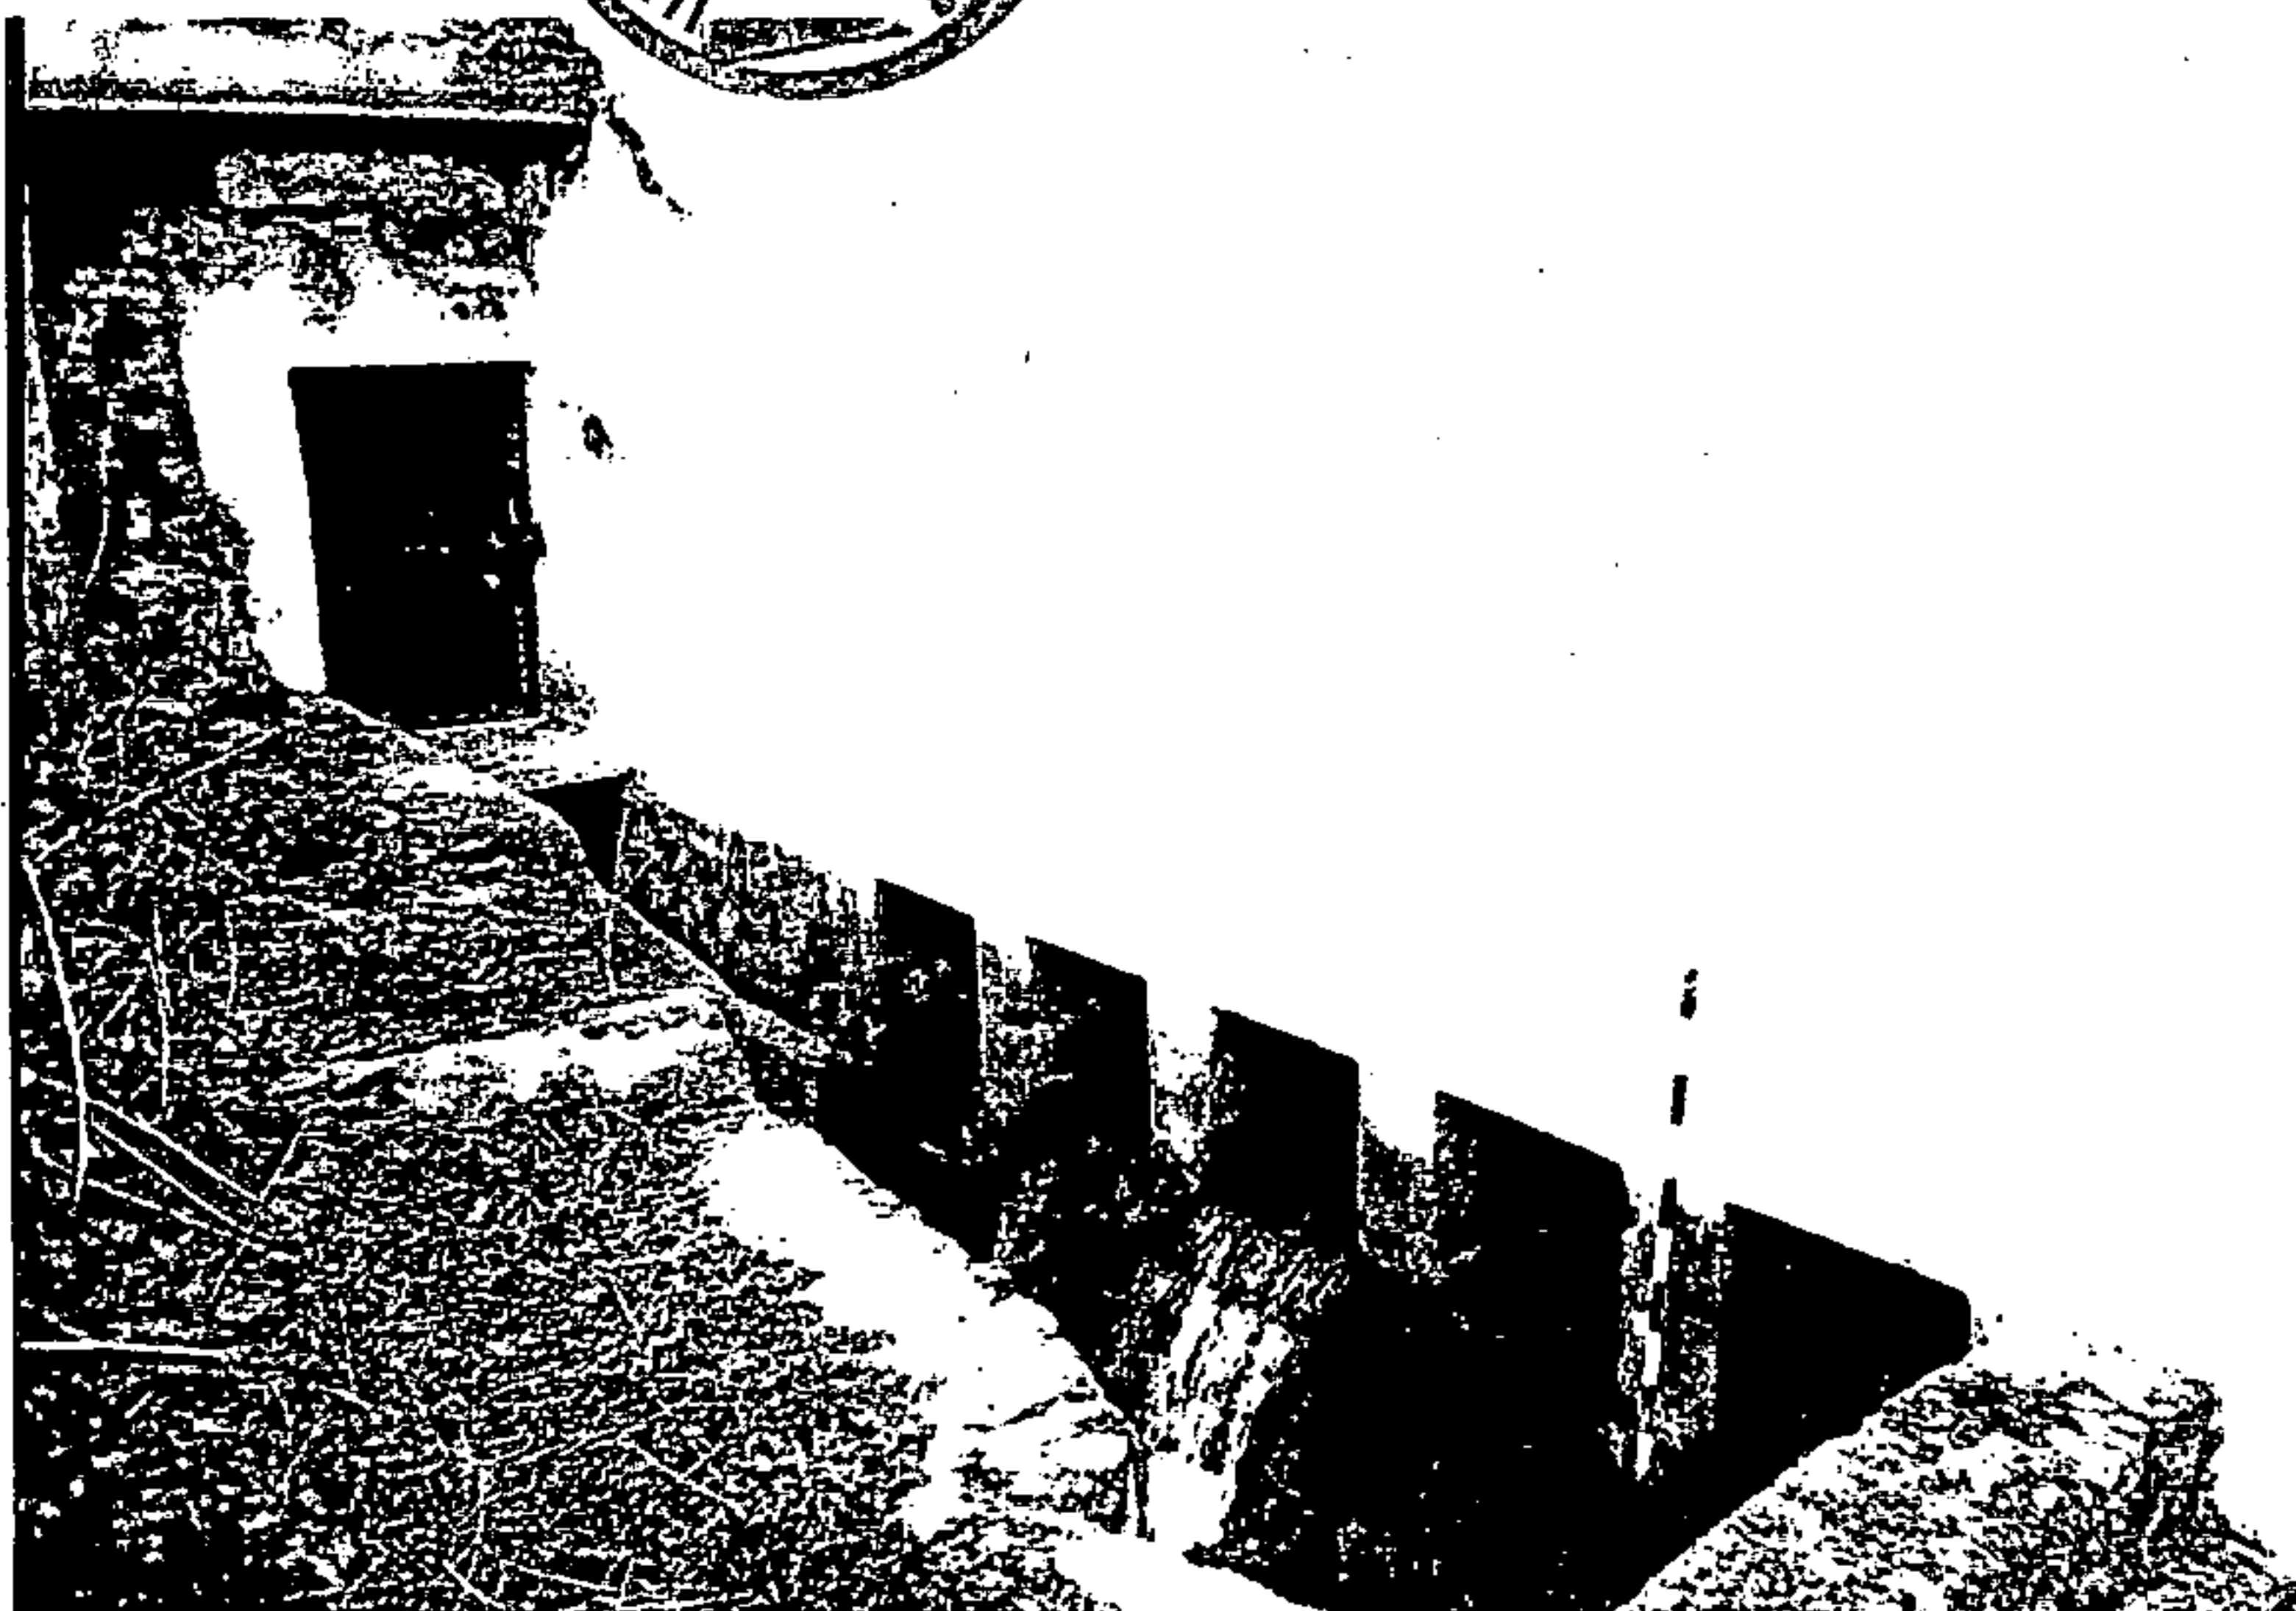
FICHA Nº: 3 20 08 00005

| <u>DATOS ETNOGRÁFICOS</u> | <u>LOCALIZACIÓN</u> |
|---|---|
| <u>CALIFICACIÓN DEL SUELO:</u> | <u>OBSERVACIONES:</u><br>Alteraciones Antrópicas: escombros,<br>cables, tibo de luz, carretera y<br>contenedores. Alteraciones naturales:<br>colonización vegetal, desconchamiento<br>pared y techos y piedras en la acequia. |

**DESCRIPCIÓN:** Sección de acequia de La Heredad de forma serpenteante con muros realizados de piedra, cal y arena. El muro izquierdo está rematado por un sobremuro en forma de arco de medio punto, mientras el derecho presenta dos pequeños escalones a modo de contrafuerte y una acequia adosada, realizada en bloques de piedra.

**SUGERENCIAS:** Se sugiere limpieza de interior de la acequia y de todo el conjunto, así como algunos arreglos en la casa de agua.

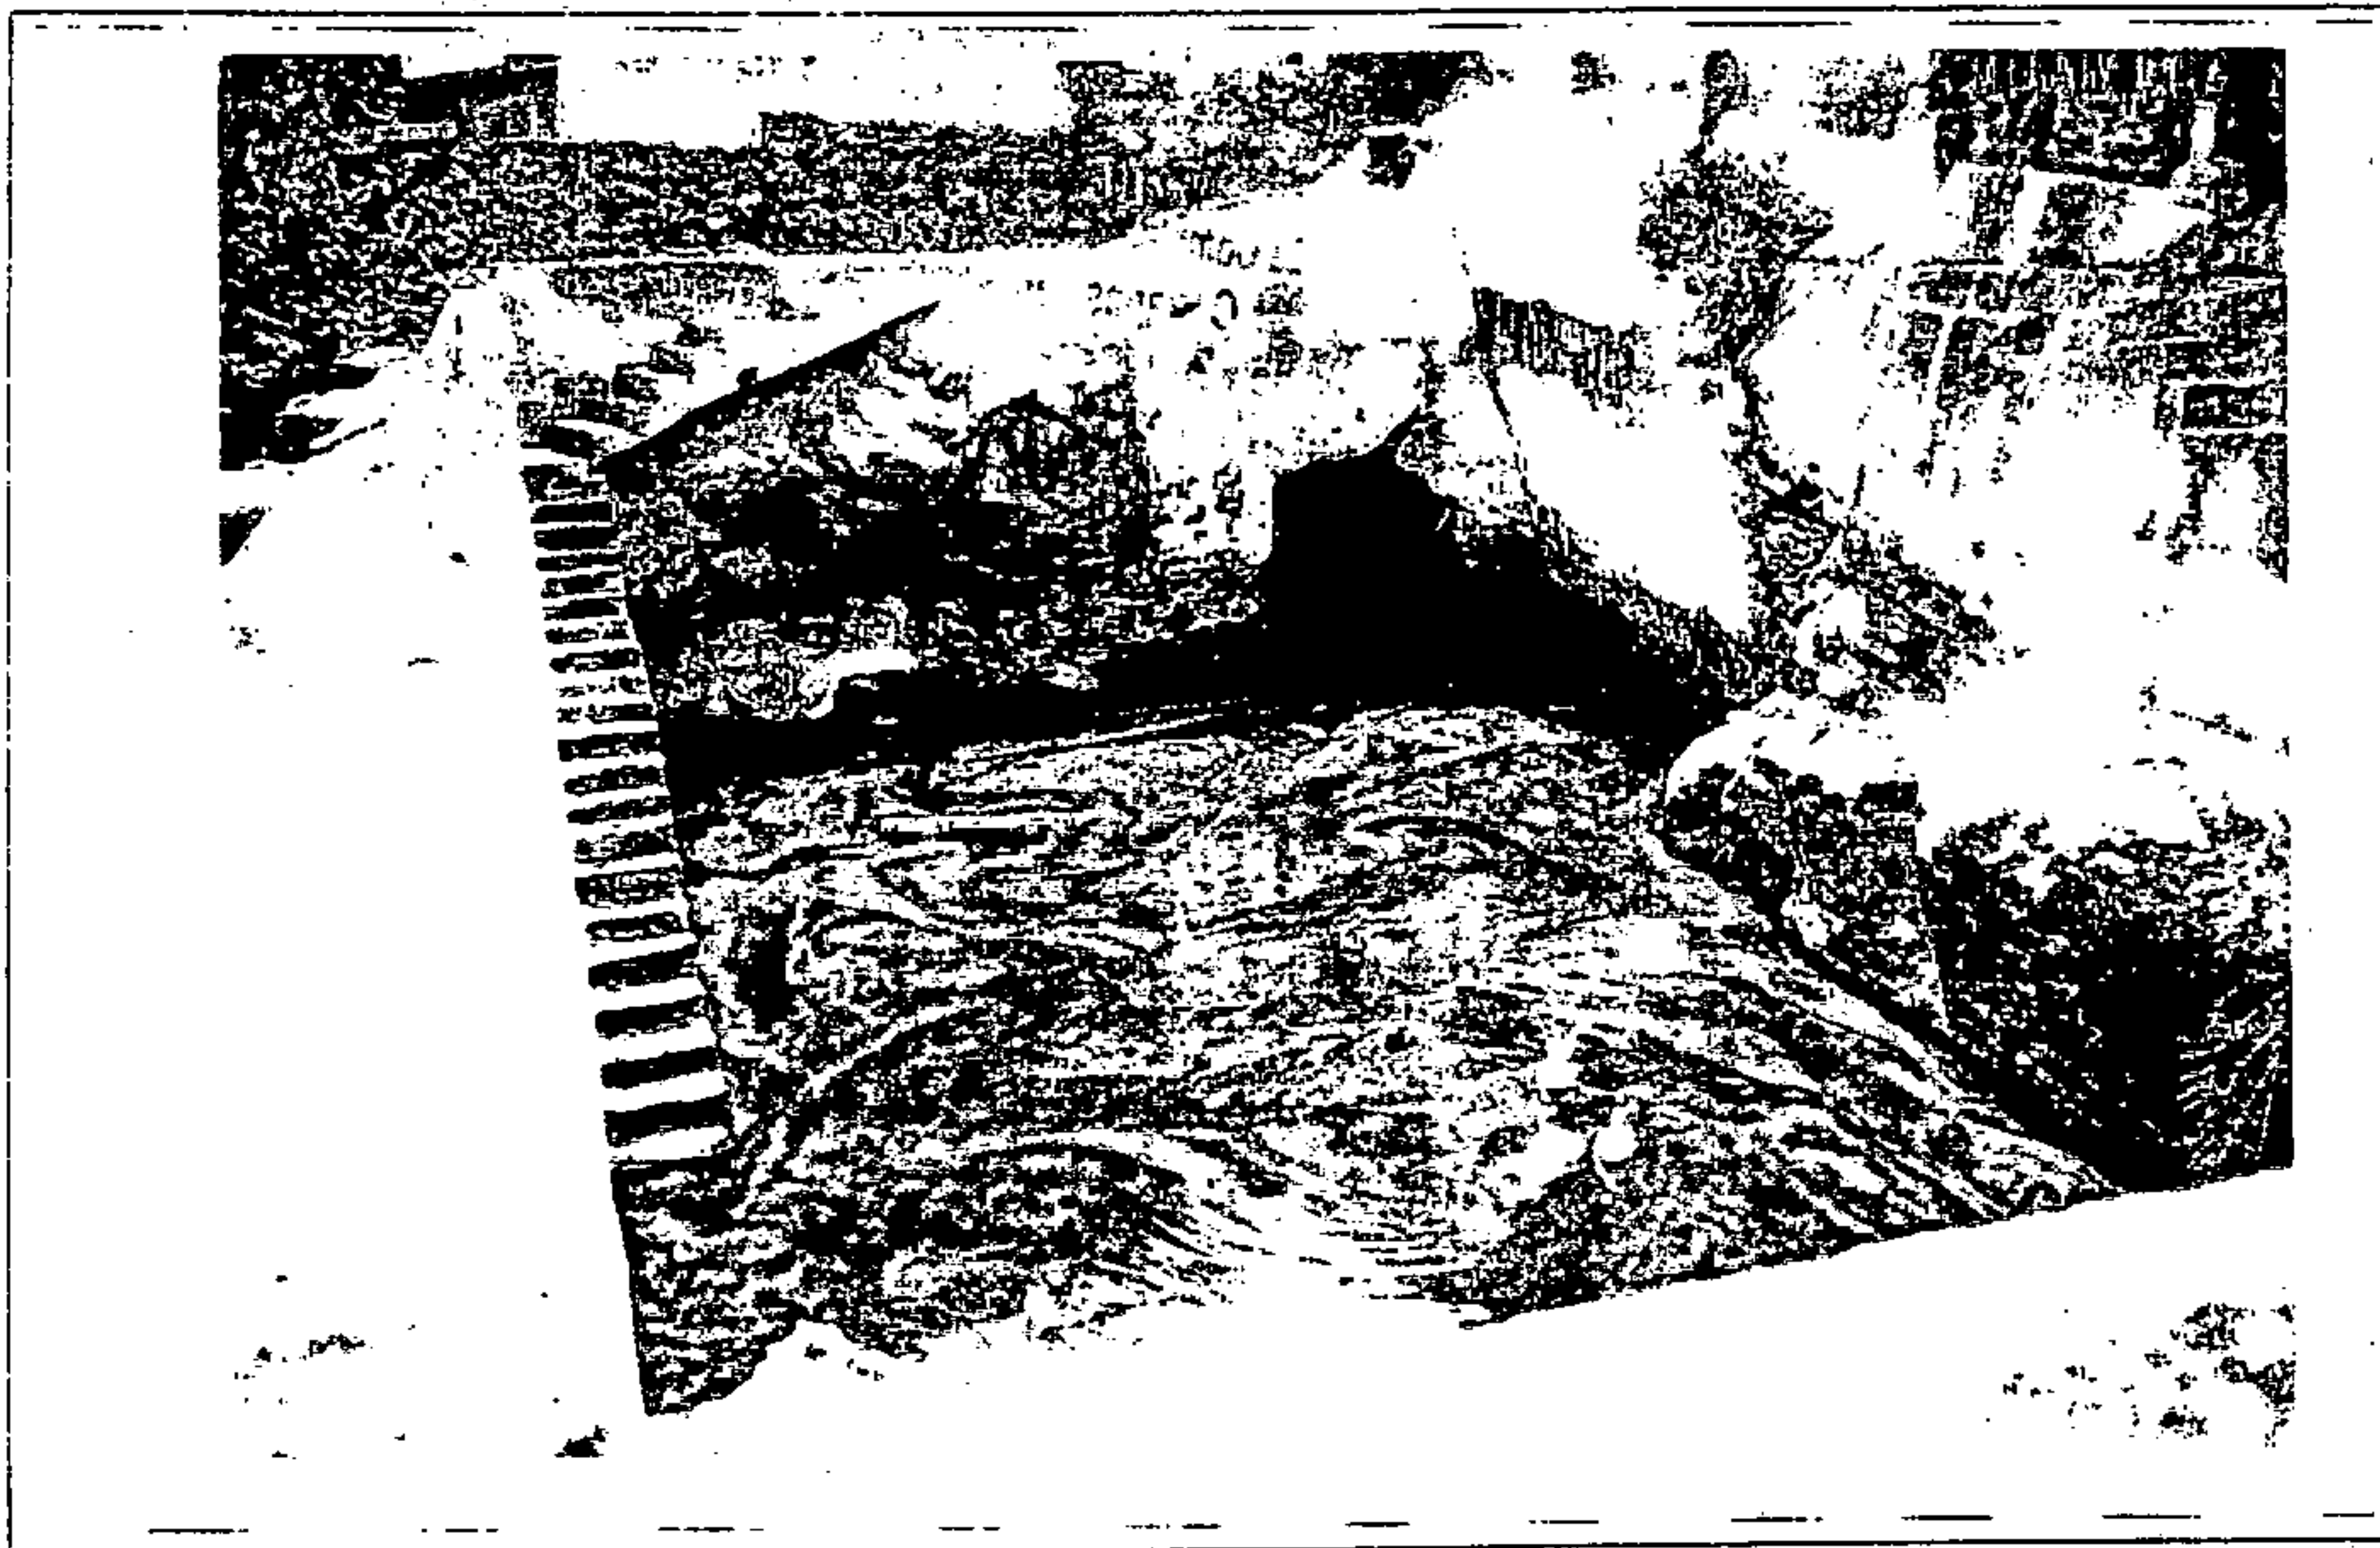
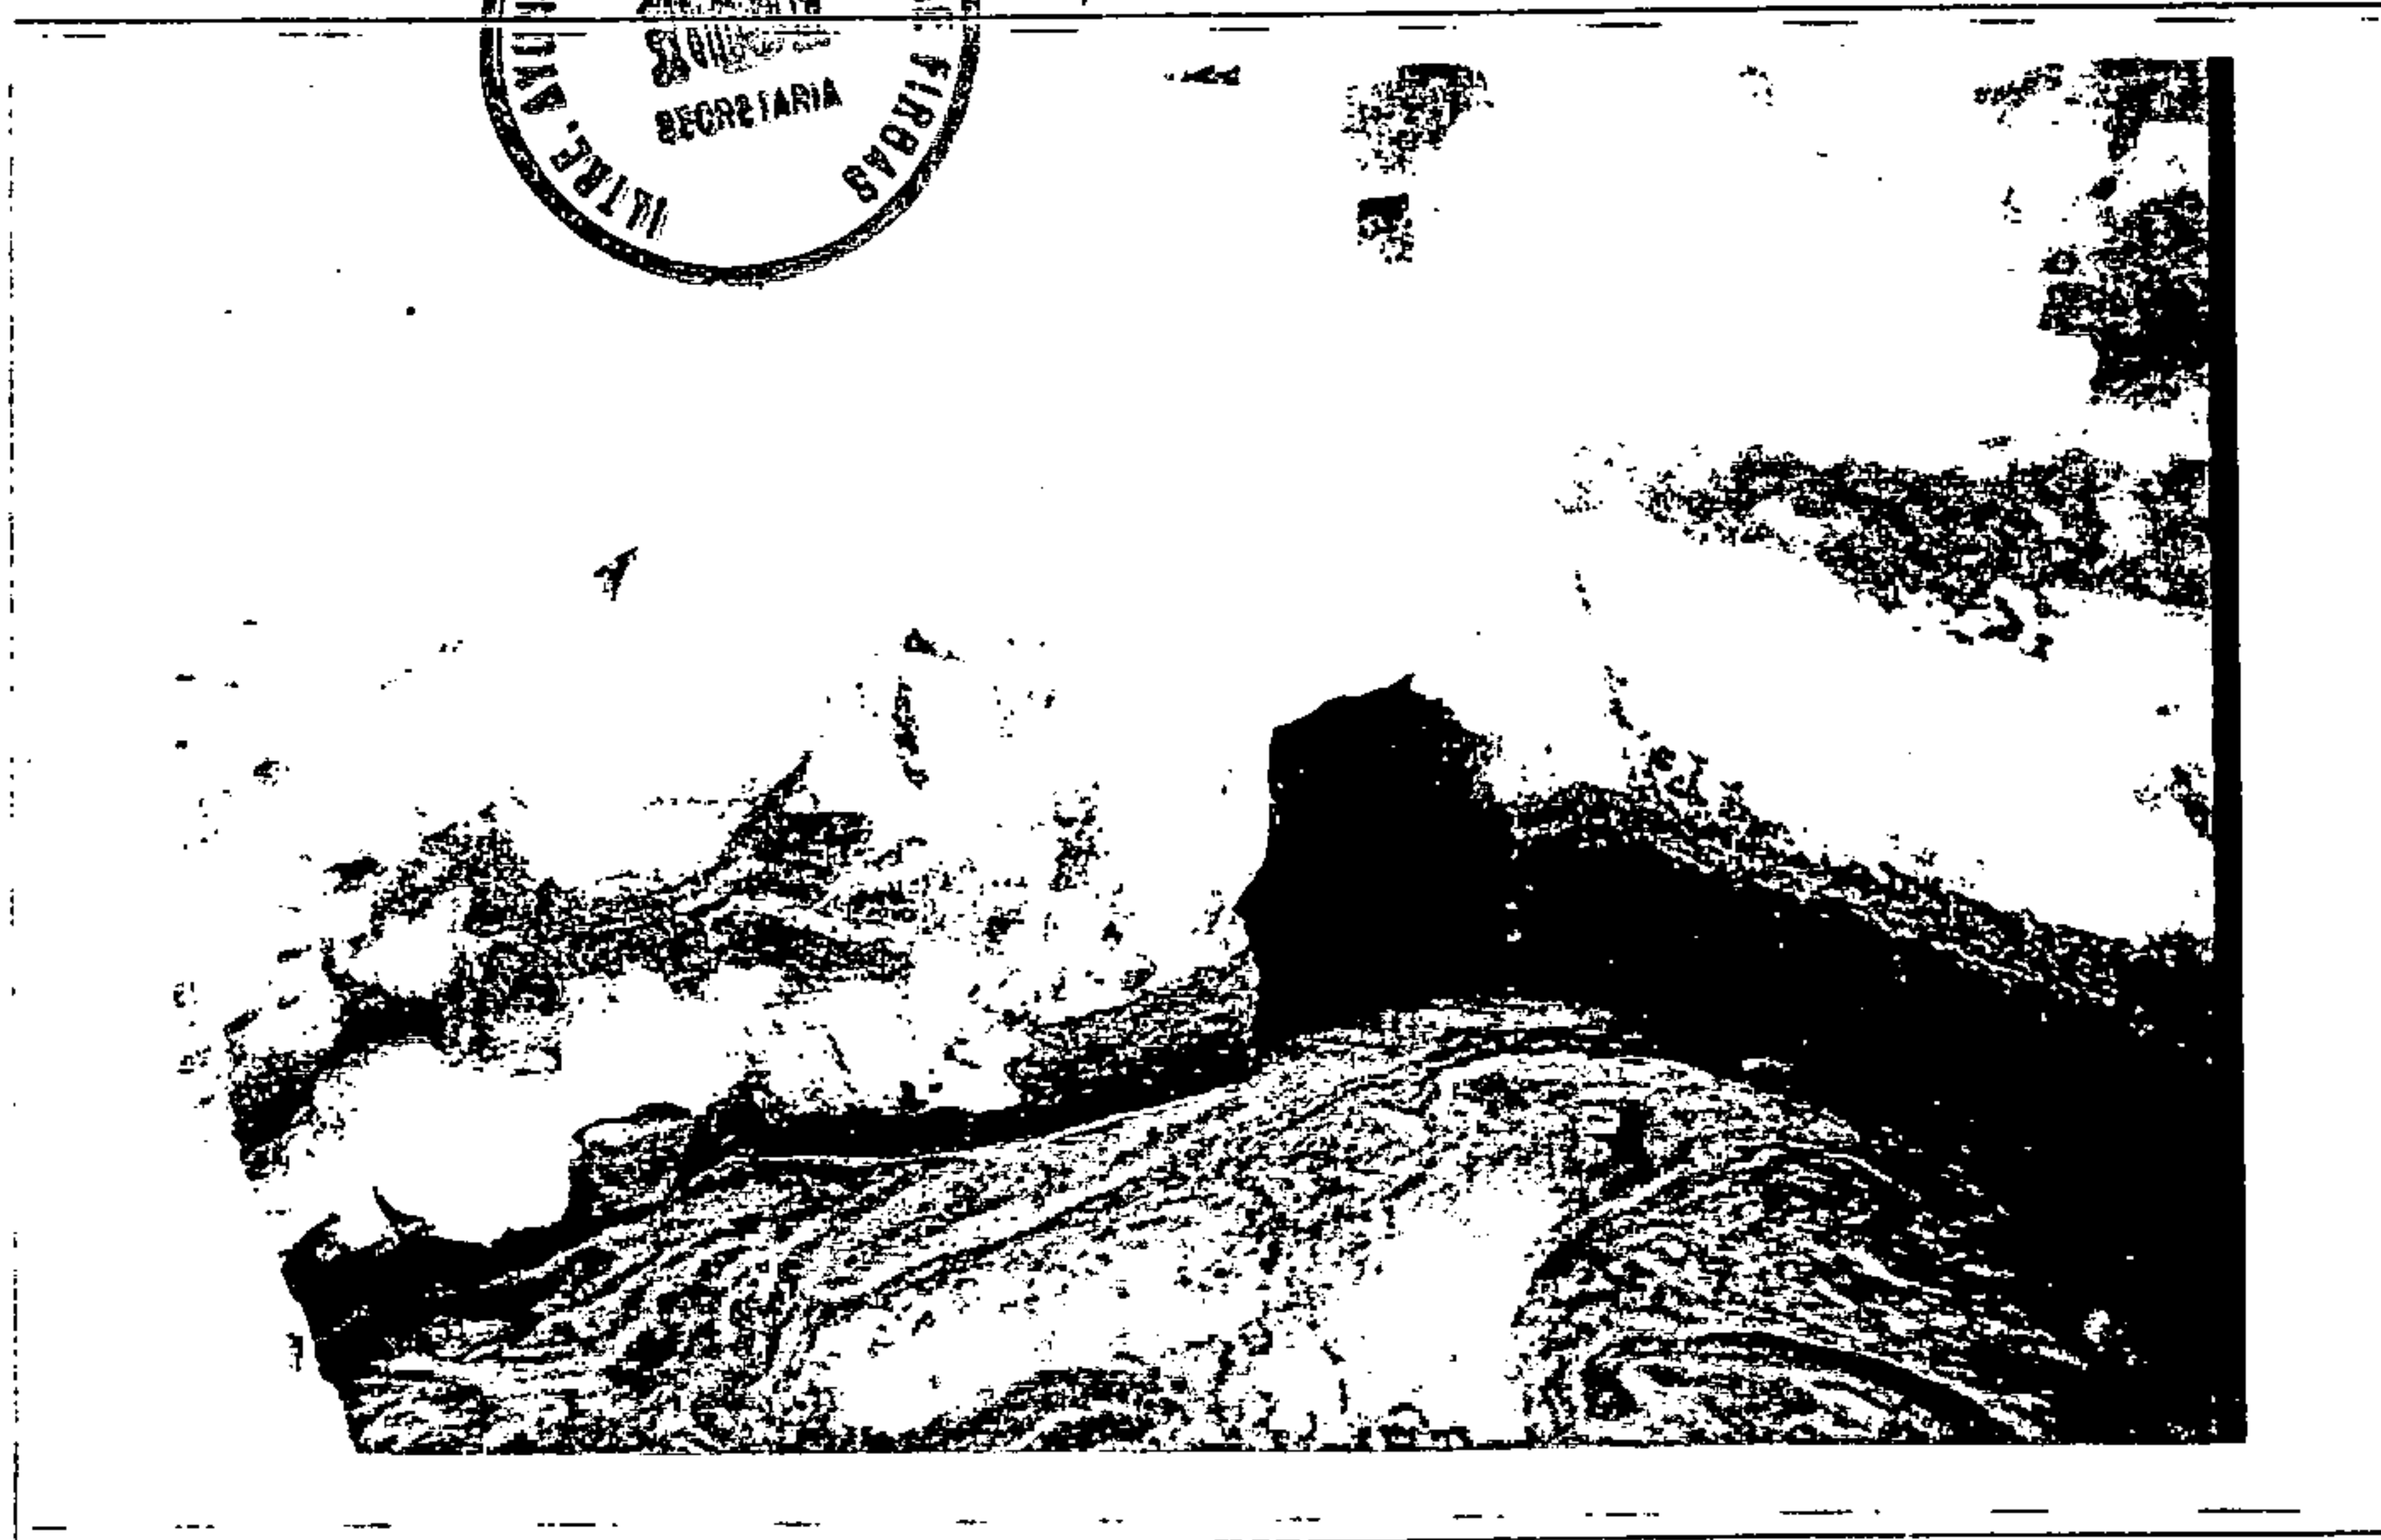
Nº DE FICHA: 64

| <u>DATOS ETNOGRÁFICOS</u> | <u>LOCALIZACIÓN</u> |
|---|---|
| <u>CALIFICACIÓN DEL SUELO:</u> | <b>OBSERVACIONES:</b><br>Alteraciones Antrópicas: revestimiento exterior de picón y cementos del muro exterior al igual que celosía. Valla metálica<br>Alteraciones naturales :caída del revestimiento de cal, colonización vegetal. |

**DESCRIPCIÓN:** Estanque de planta rectangular, excavado en la roca y con una cueva ,revestido de cal, existe una escalera en un extremo de acceso al interior. La pared exterior presenta una escalera de acceso

**SUGERENCIAS:** Se sugiere que se intente recuperar la fisonomía original.
