**(FICHAS DE LA 57 A LA 112)**

# **CATALOGO DE PATRIMONIO ETNOGRÁFICO MUNICIPAL**

CATALOGO MUNICIPAL DEL PATRIMONIO  
ETNOGRÁFICO. NORMAS SUBSIDIARIAS DE FIRGAS

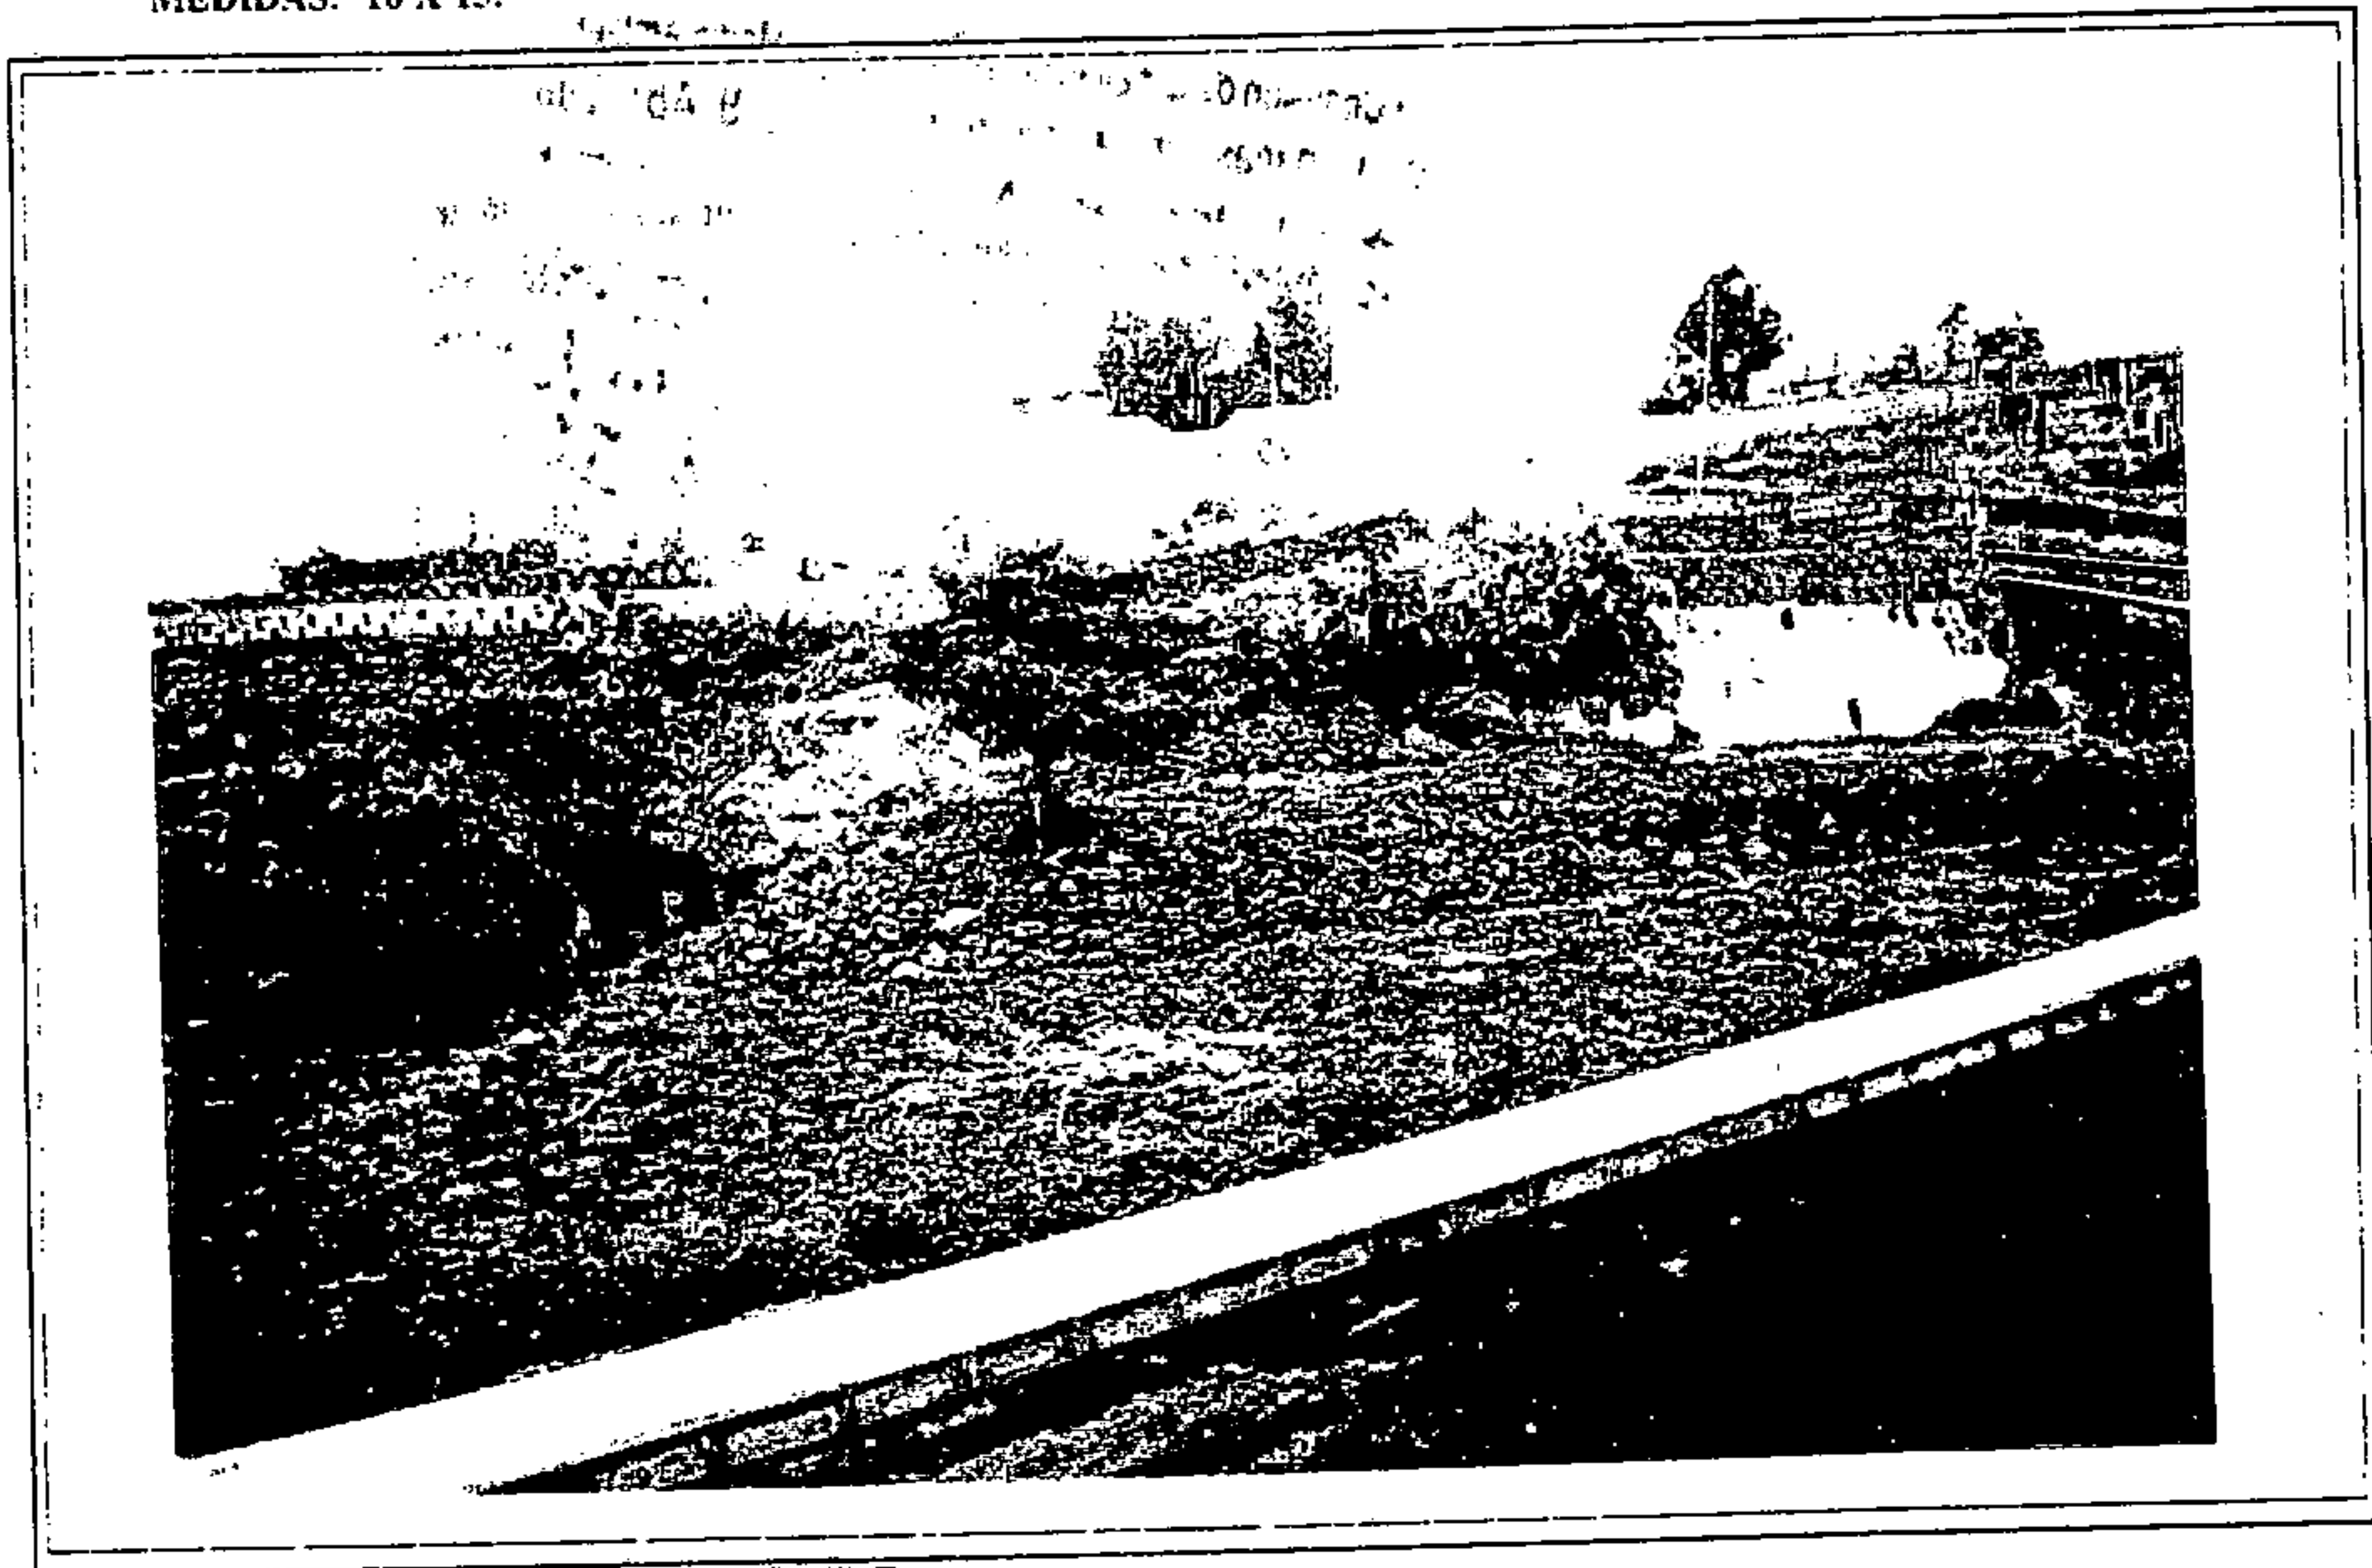
Nº DE FICHA: 66

Alteraciones Antrópicas: sobre muro de bloques, vallas y tubos metálicos, basuras y tejas francesas y planchas de latón en el alpendre. Alteraciones naturales: colonización vegetal, tejas rotas y planchas oxidadas.

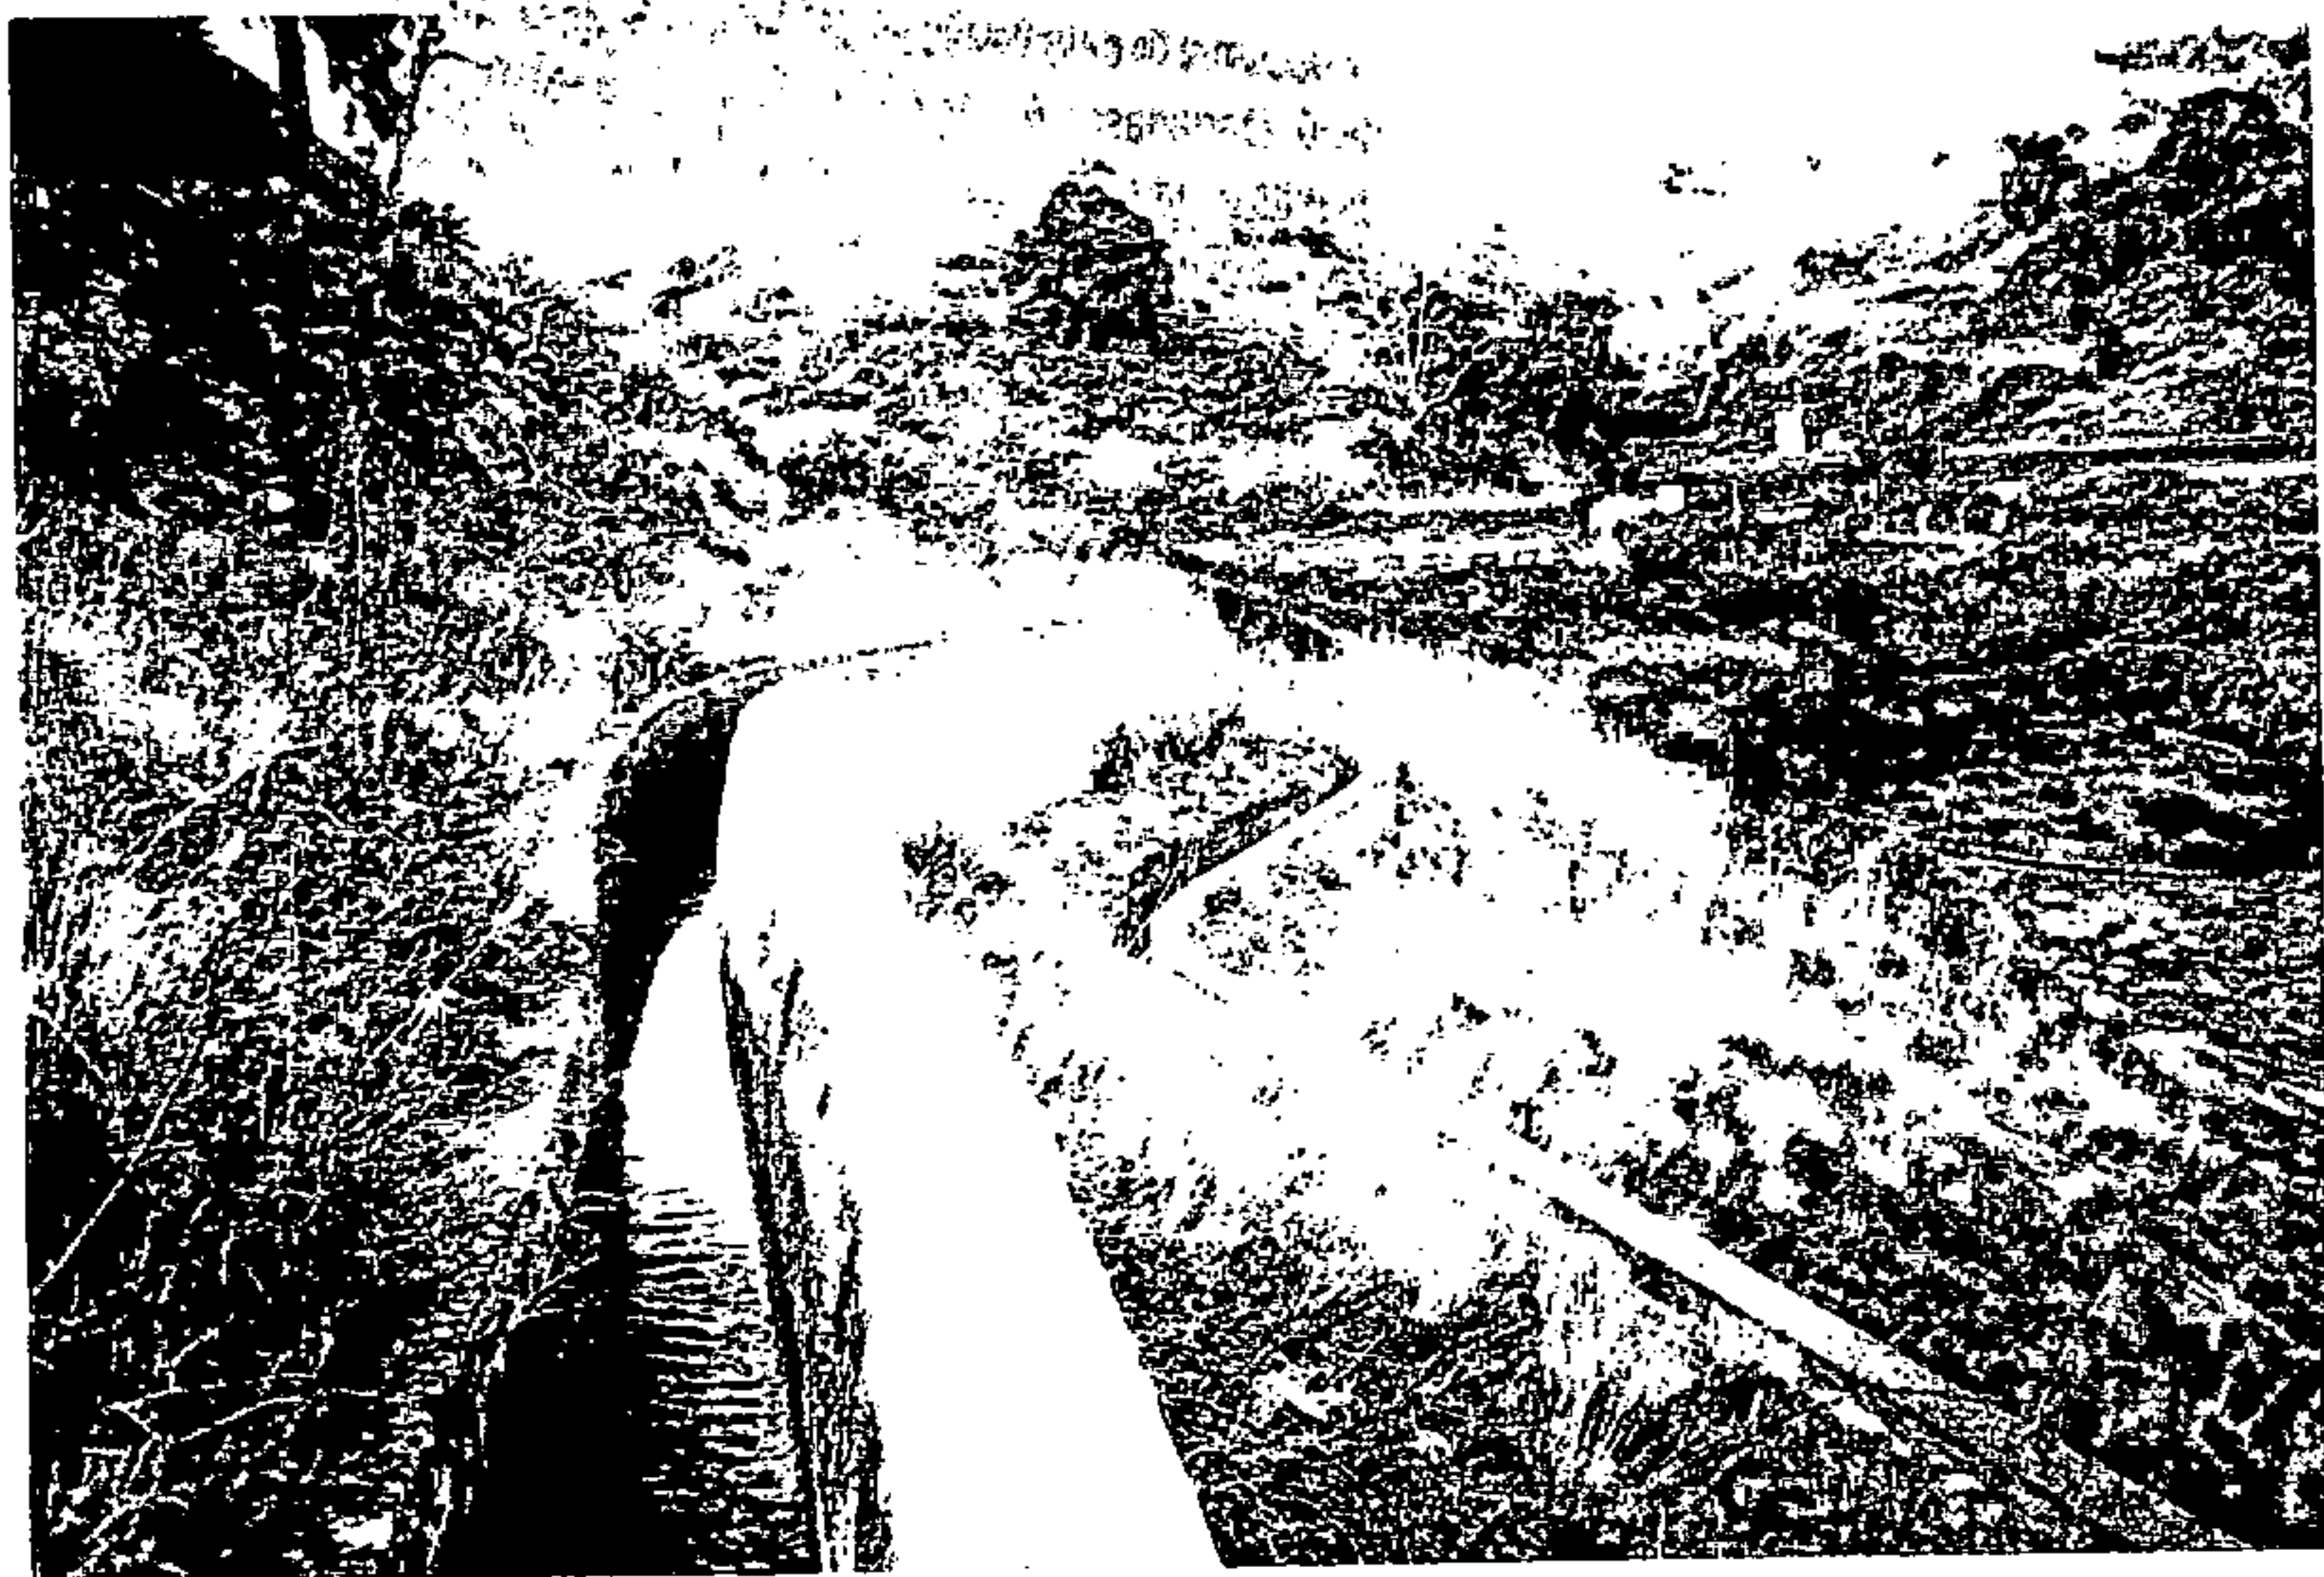
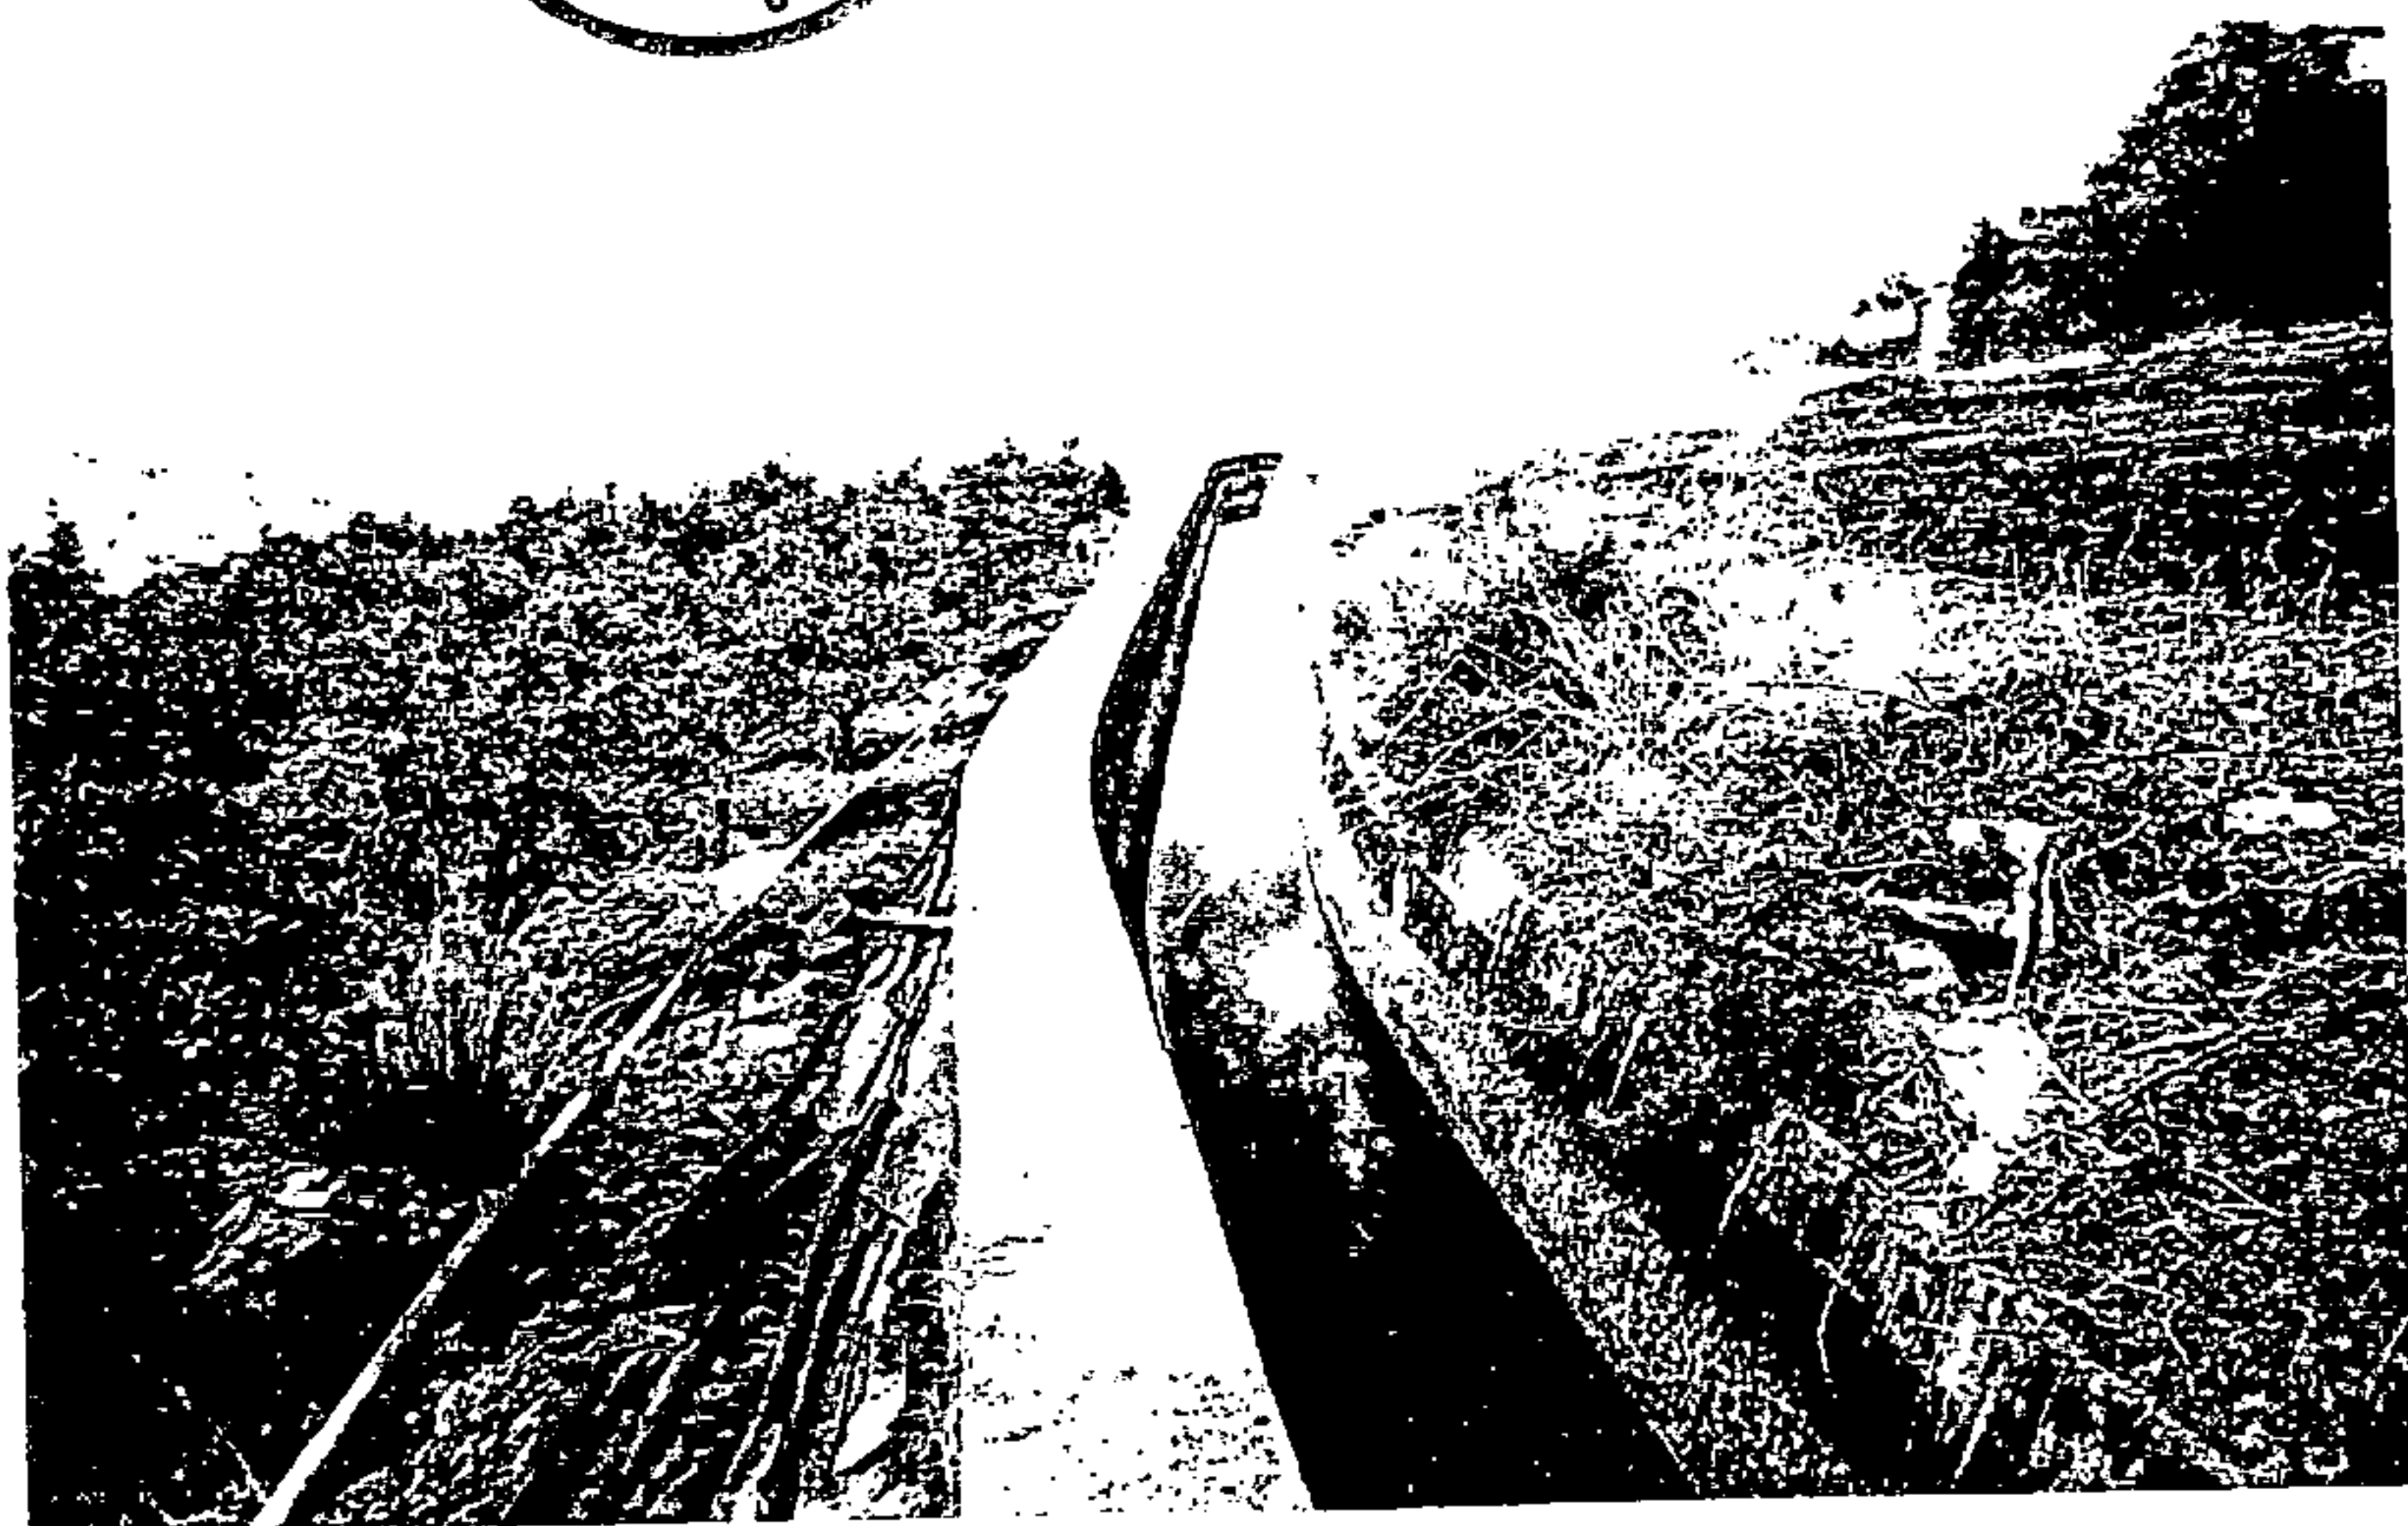
FICHA N°: 3 20 08 00017

La acequia de san Juan es la que presenta mayor deterioro, al encontrarse obstruida desde las Casas de Matos a La Capellania. Por otro lado, la Acequia real sufre el deterioro en algunos de sus tramos, con presencia de basuras, limos y piedras, sobre todo en las partes más próximas a núcleos urbanos.

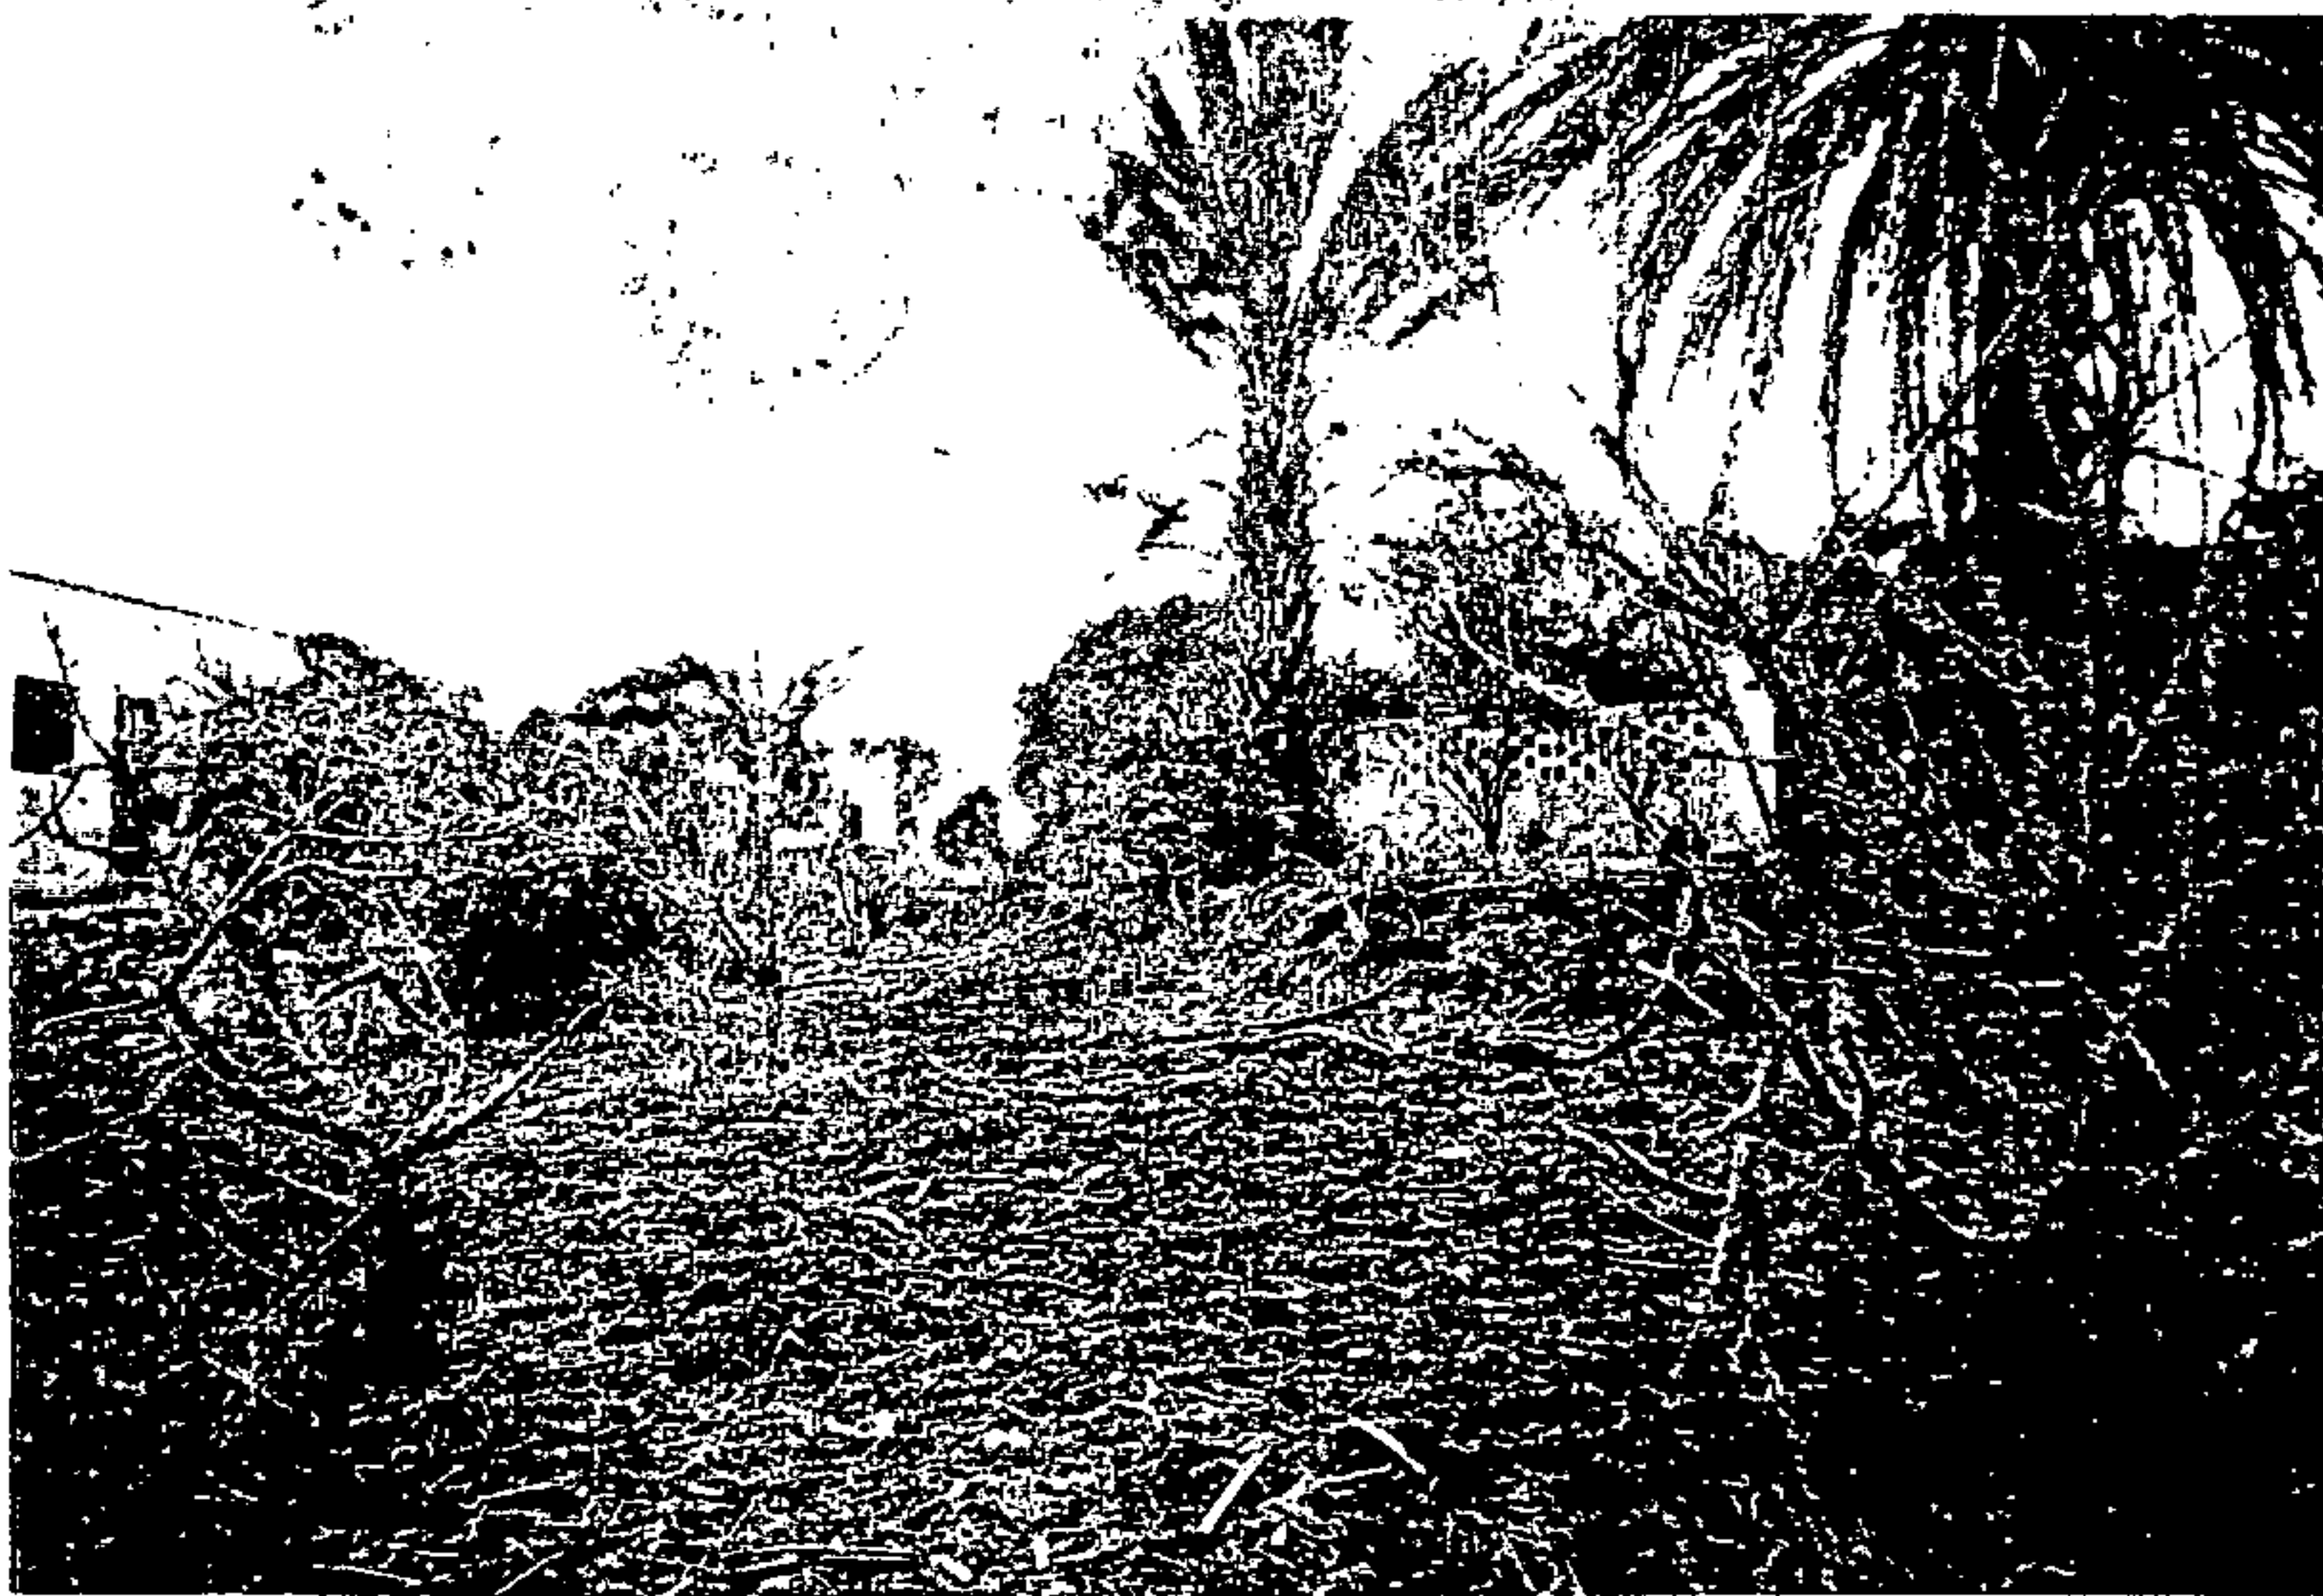
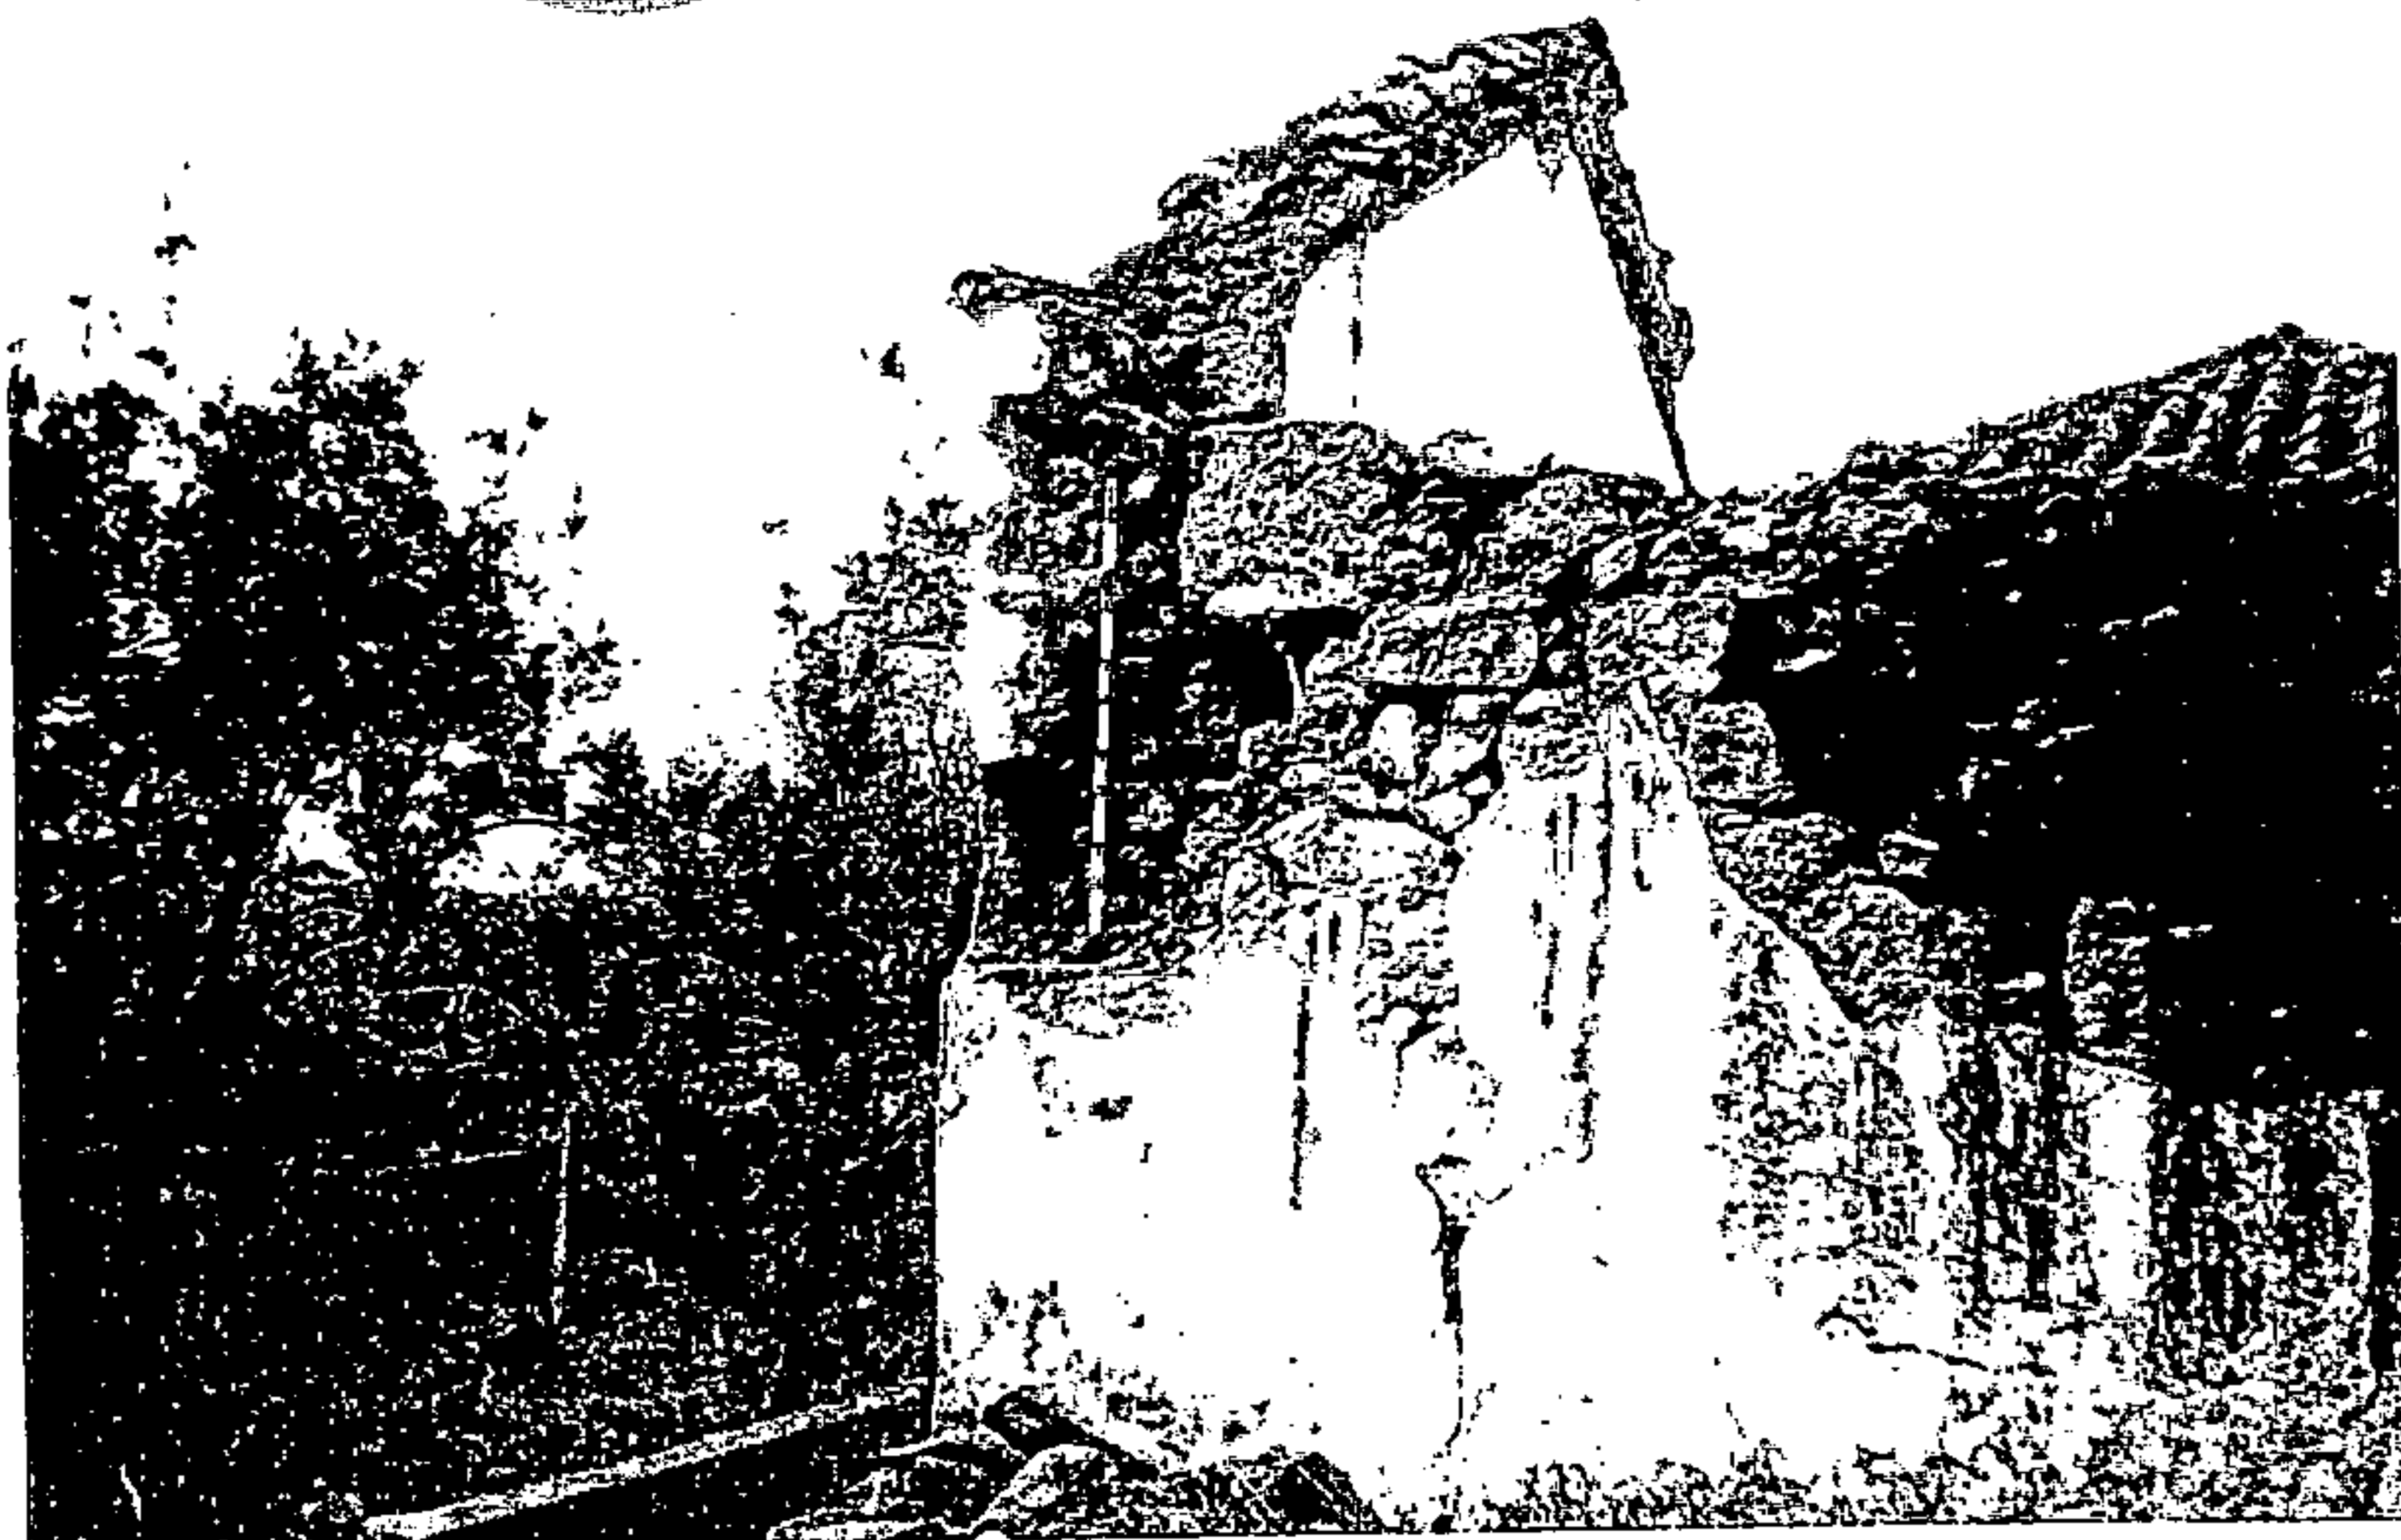
Alteraciones Antrópicas: cables de la luz y postes y ventanas y puertas de hierro. Alteraciones naturales: caídas de techo y secciones de muro y desconchados de paredes, con algunas grietas y colonización vegetal.

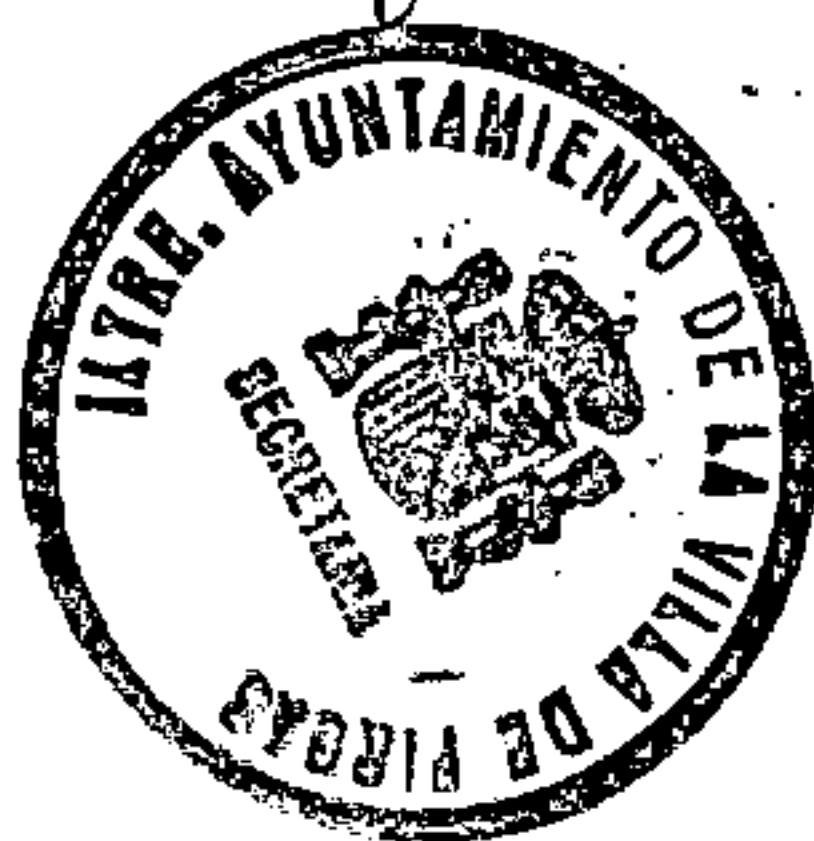
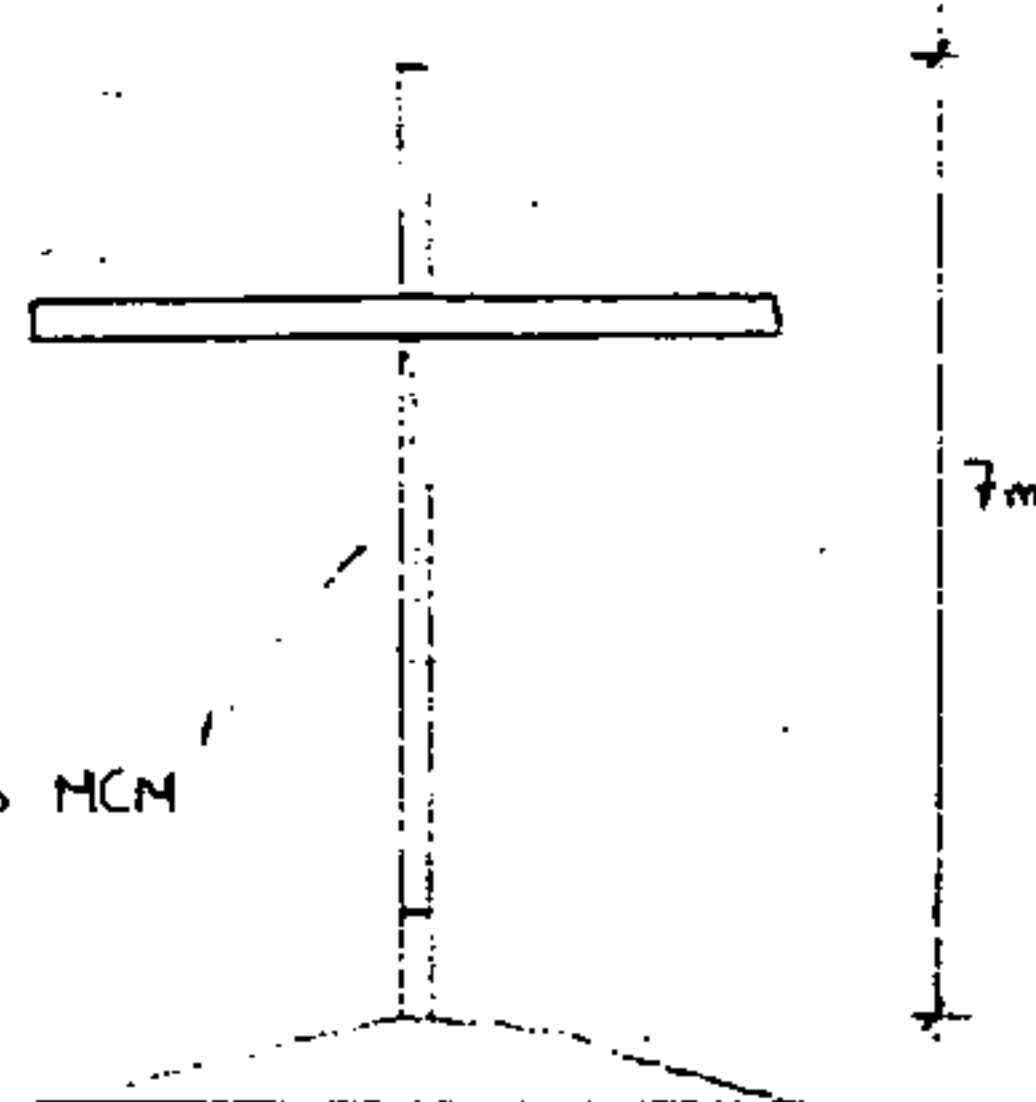
ALZADO CRUZ GRANDE

El paso del tiempo ha provocado que la base metálica se halla oxidado y la madera envejecida; al igual que la vegetación ocupa todo el área cercana y halla ocultado el camino..

**DESCRIPCIÓN:** Cruz de madera con base metálica e inscripción de la fecha de su colocación <<31/12/1900>> y camino que viene desde Los Chorros en dirección al pueblo.

**SUGERENCIAS:** Restauración de la Cruz y acondicionamiento y limpieza de los accesos hasta ella, así como incluir un panel informativo sobre su historia resaltando la importancia y el valor que representa para el municipio con la idea de protegerla de algunos desaprensivos que puedan alterar su fisonomía.

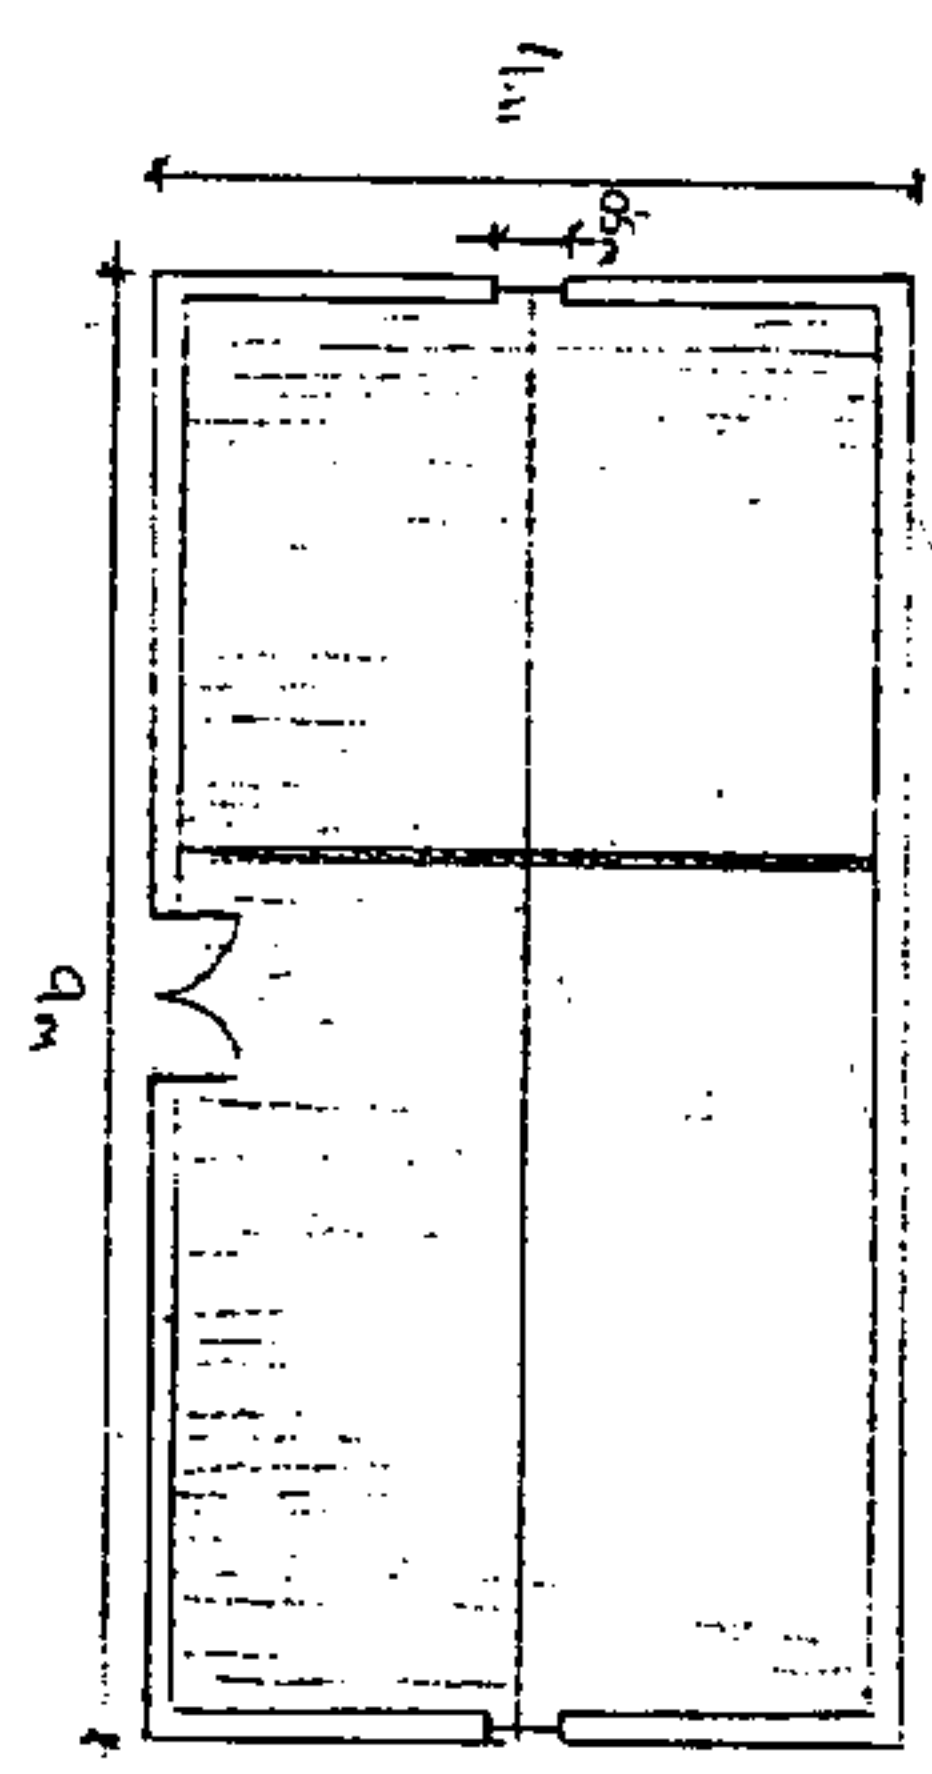
FICHA N° K-44

Alteraciones antrópicas: basuras y estiércol debido a su utilización como refugio para el ganado. Alteraciones naturales: caída de una sección del techo, tejas rotas, desconchamiento en las paredes y colonización vegetal.

**DESCRIPCIÓN:** Casa de planta rectangular con tejado a dos aguas de teja árabe e interior de cañas. Los muros son de piedra y barro forrados con cal. Tiene una puerta central y dos pequeñas ventanas en los extremos, justo debajo de la guía central del techo. En el interior aparece una segunda planta de suelo de madera a modo de granero.

**SUGERENCIAS:** Restauración y acondicionamiento de la casa, pudiendo ser lugar de descanso para los que suben o bajan al Barranco de Guadalupe. Se sugiere la limpieza interior y exterior, así como la reparación de la techumbre.
