**(FICHAS DE LA 57 A LA 112)**

# **CATALOGO DE PATRIMONIO ETNOGRÁFICO MUNICIPAL**

CATALOGO MUNICIPAL DEL PATRIMONIO  
ETNOGRÁFICO. NORMAS SUBSIDIARIAS DE FIRGAS

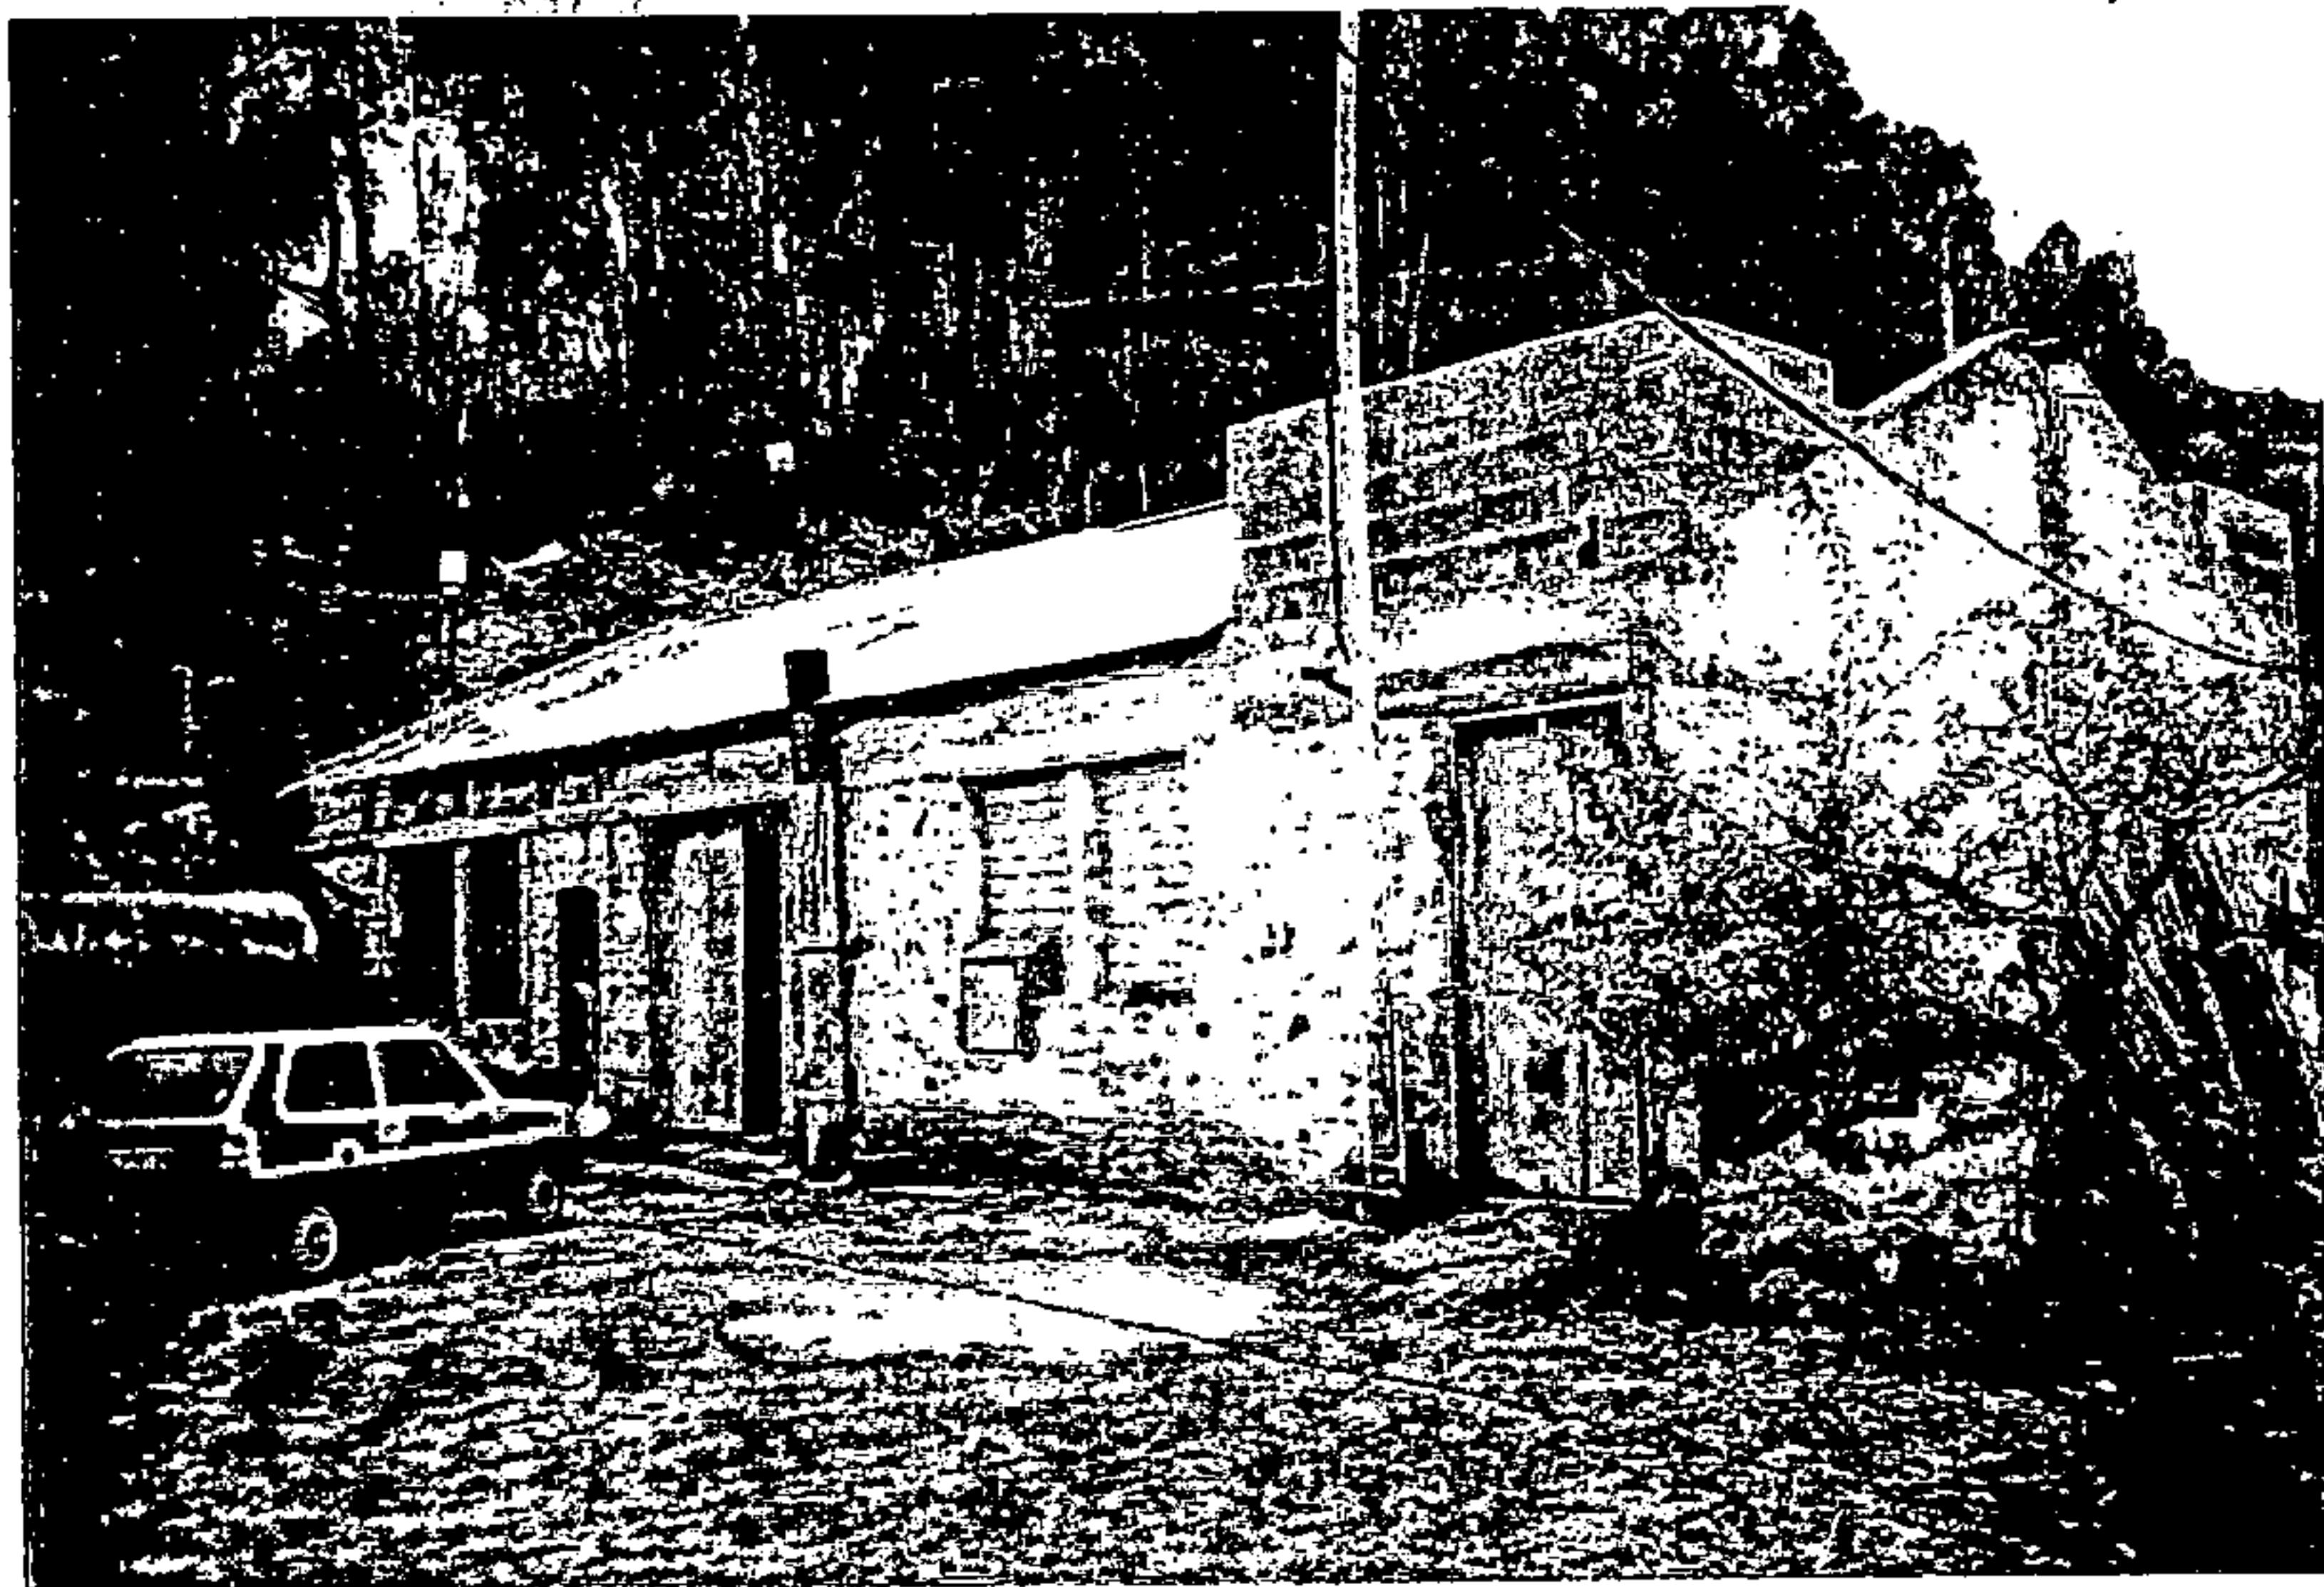
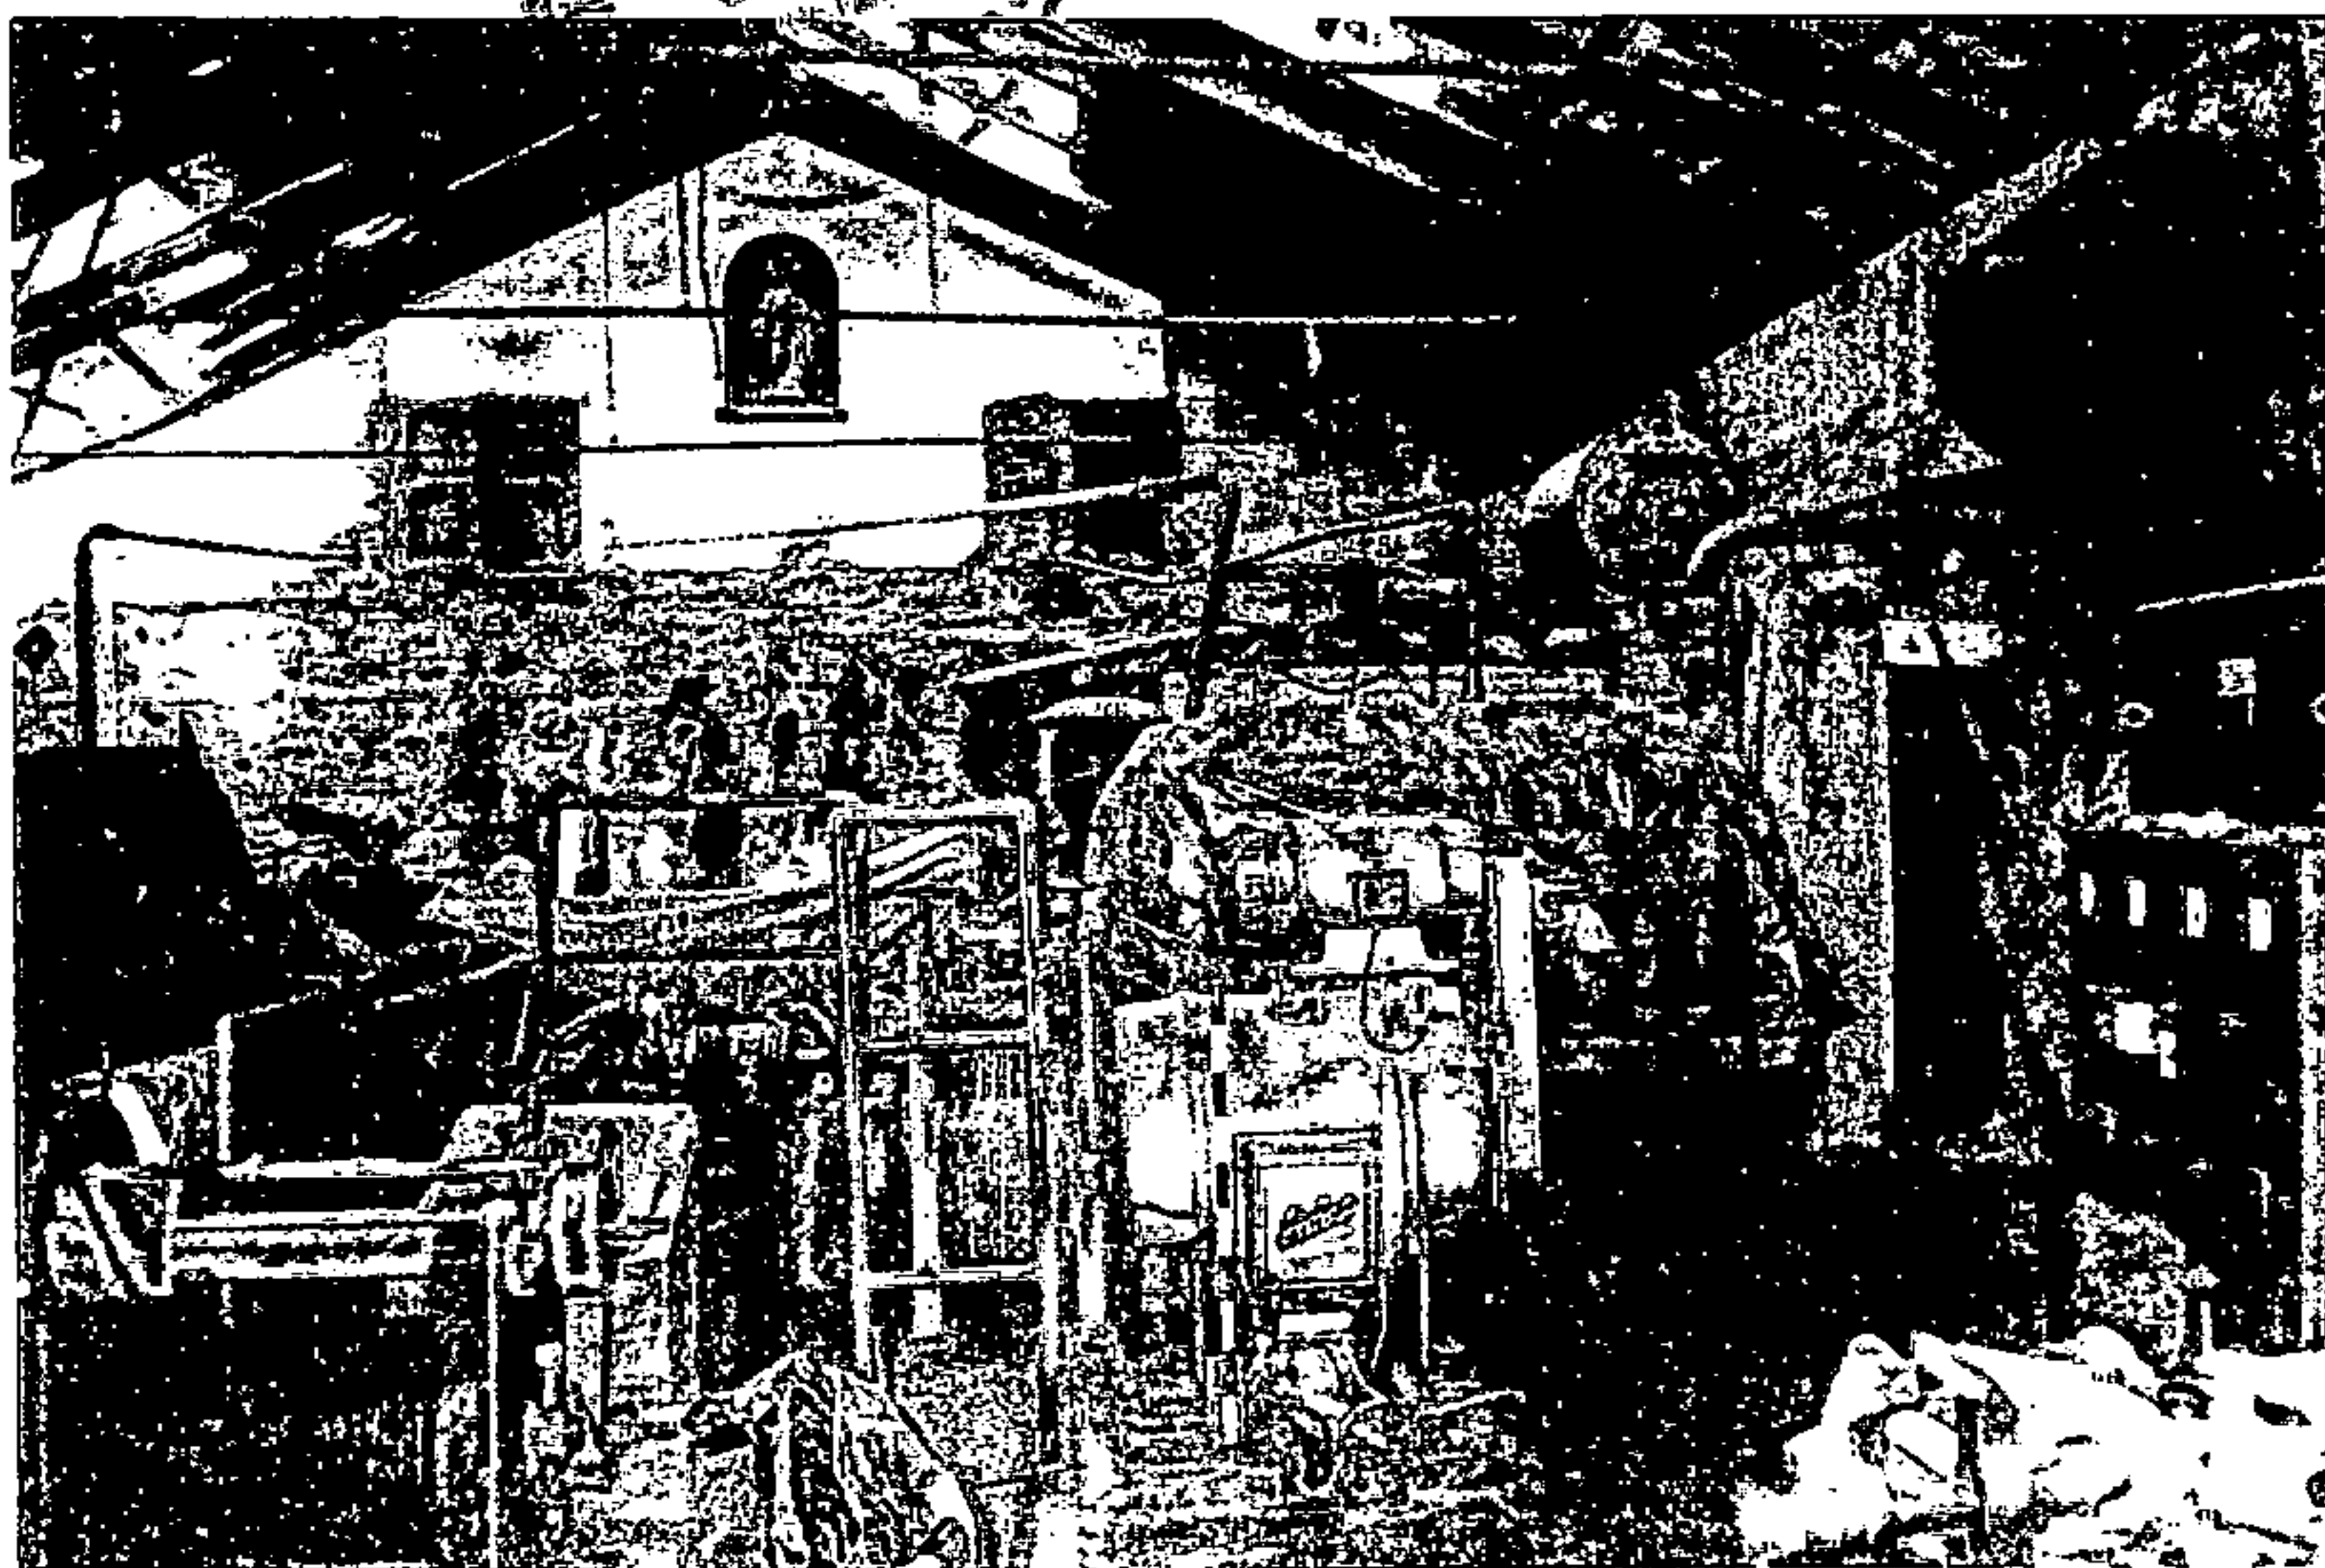
FICHA Nº: 3 20 09 00003

| <u>DATOS ETNOGRÁFICOS</u> | <u>LOCALIZACIÓN</u> |
|---|---|
| <u>GRADO PROTECCIÓN:</u> PARCIAL, A<br>PROTEGER EL MOTOR | <u>OBSERVACIONES:</u><br>Alteraciones antrópicas: Existencia de torreón, poste y cables de electricidad; bidones y cuba de gasoil; puertas metálicas, sobremuro de bloques; ventilador; rotura de parte del techo por domingueros y techo de zinc y uralita. Alteraciones naturales: planchas rotas y oxidación de la maquinaria. |

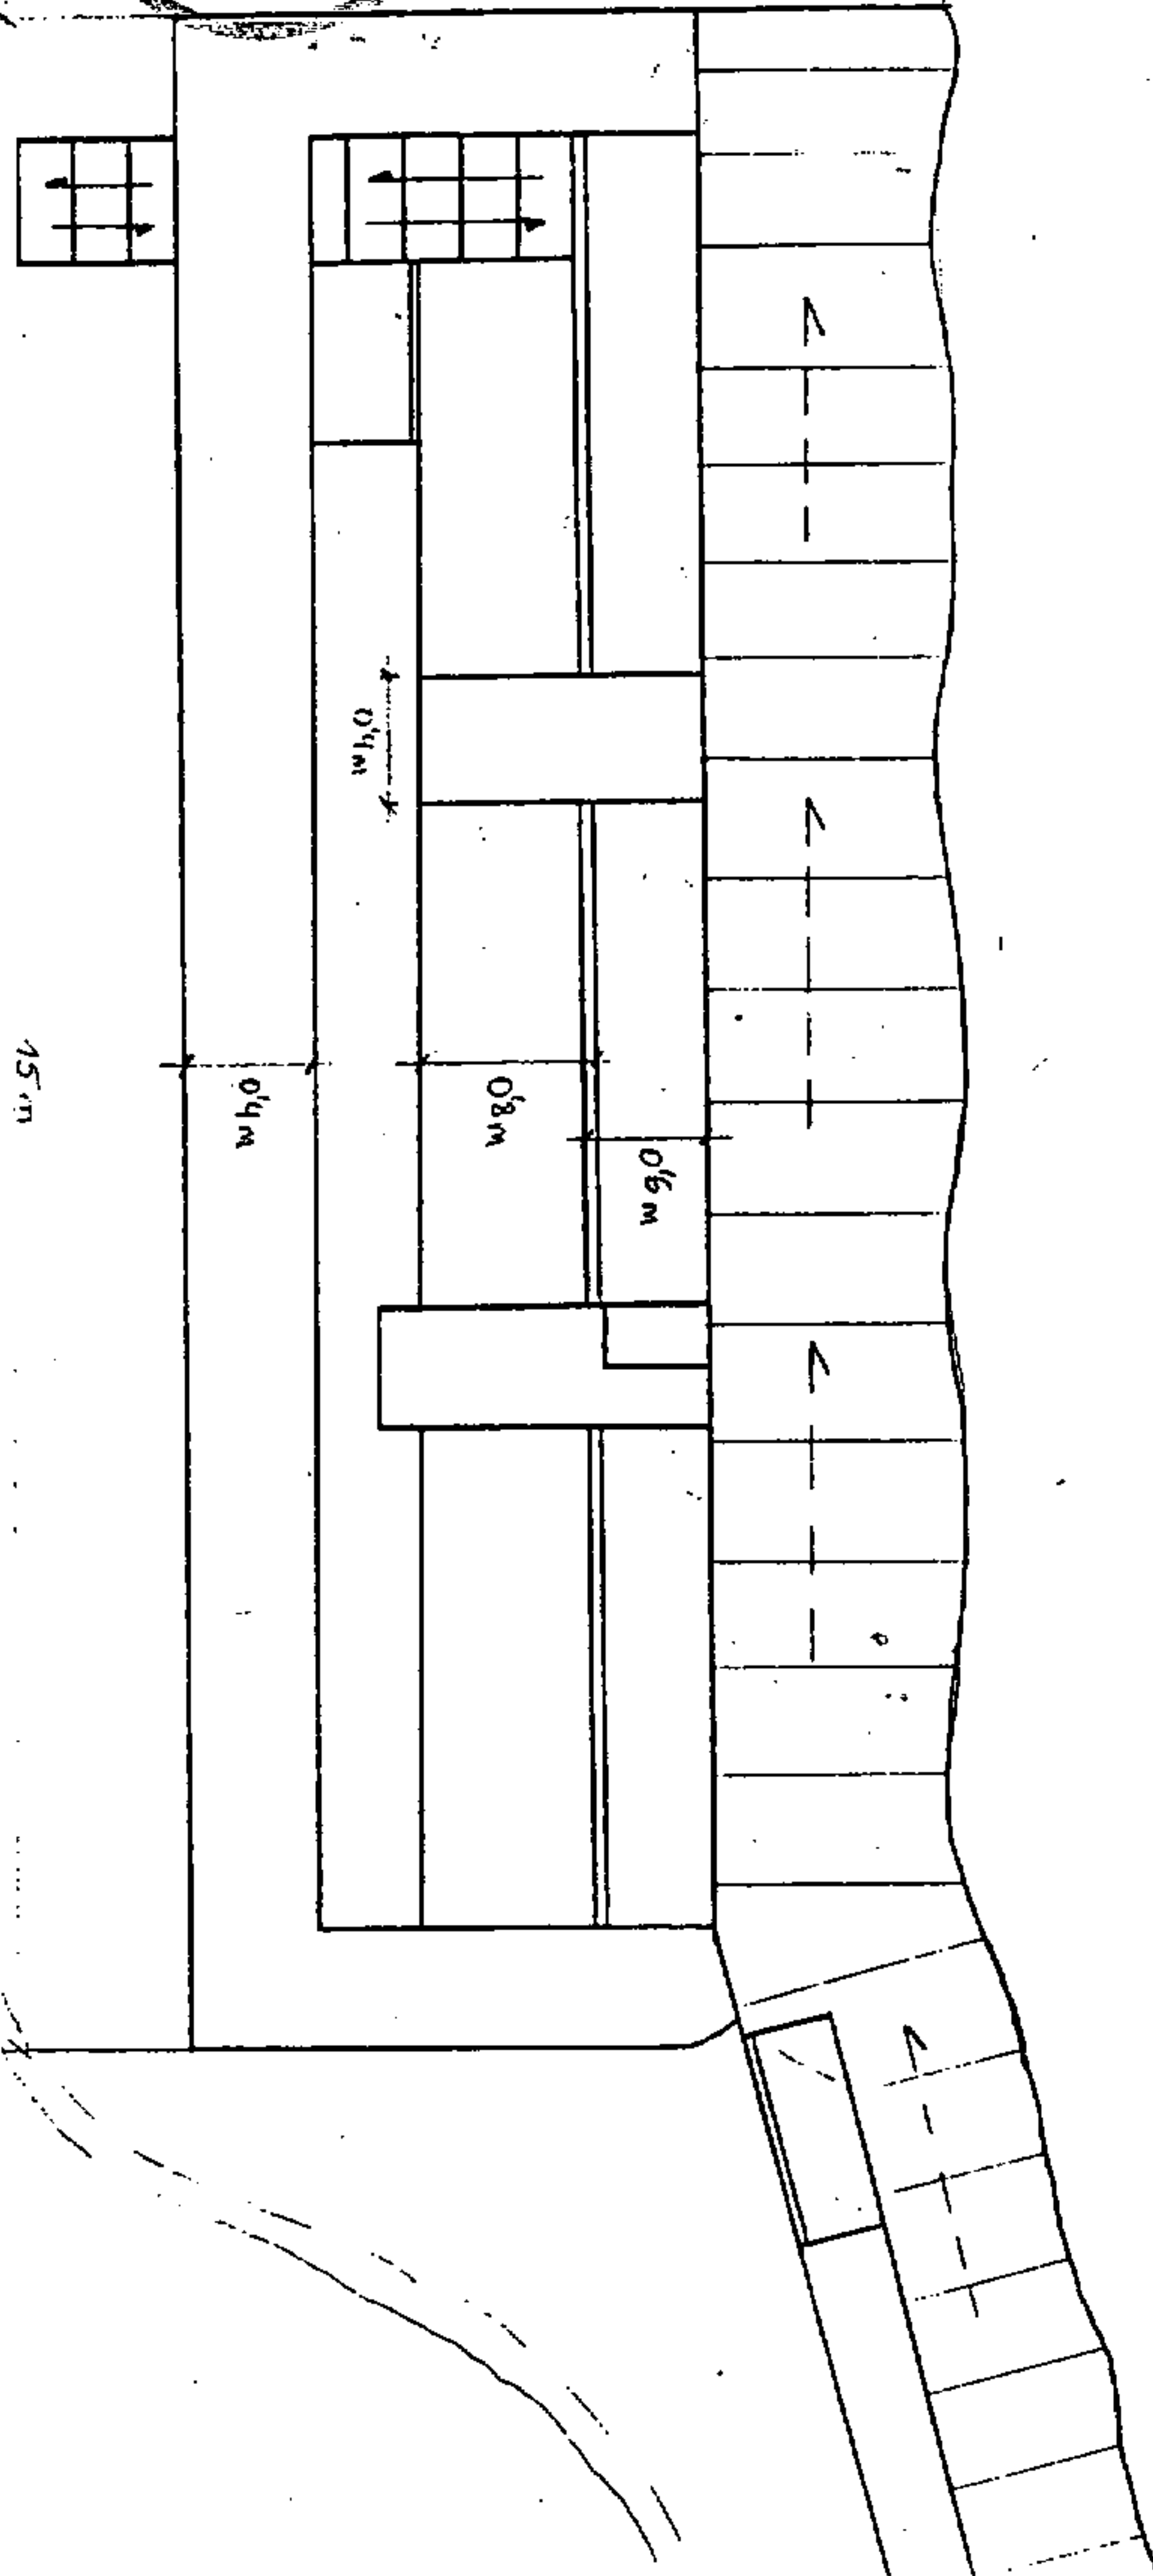
FICHA N° K-7

LAVABOS - FICHA EXISTENTE

ALCANTARILLA (DIRECCION AGUA)

RUTA - CALLE A LAS MADRES

TECHO DE LA ALICATA

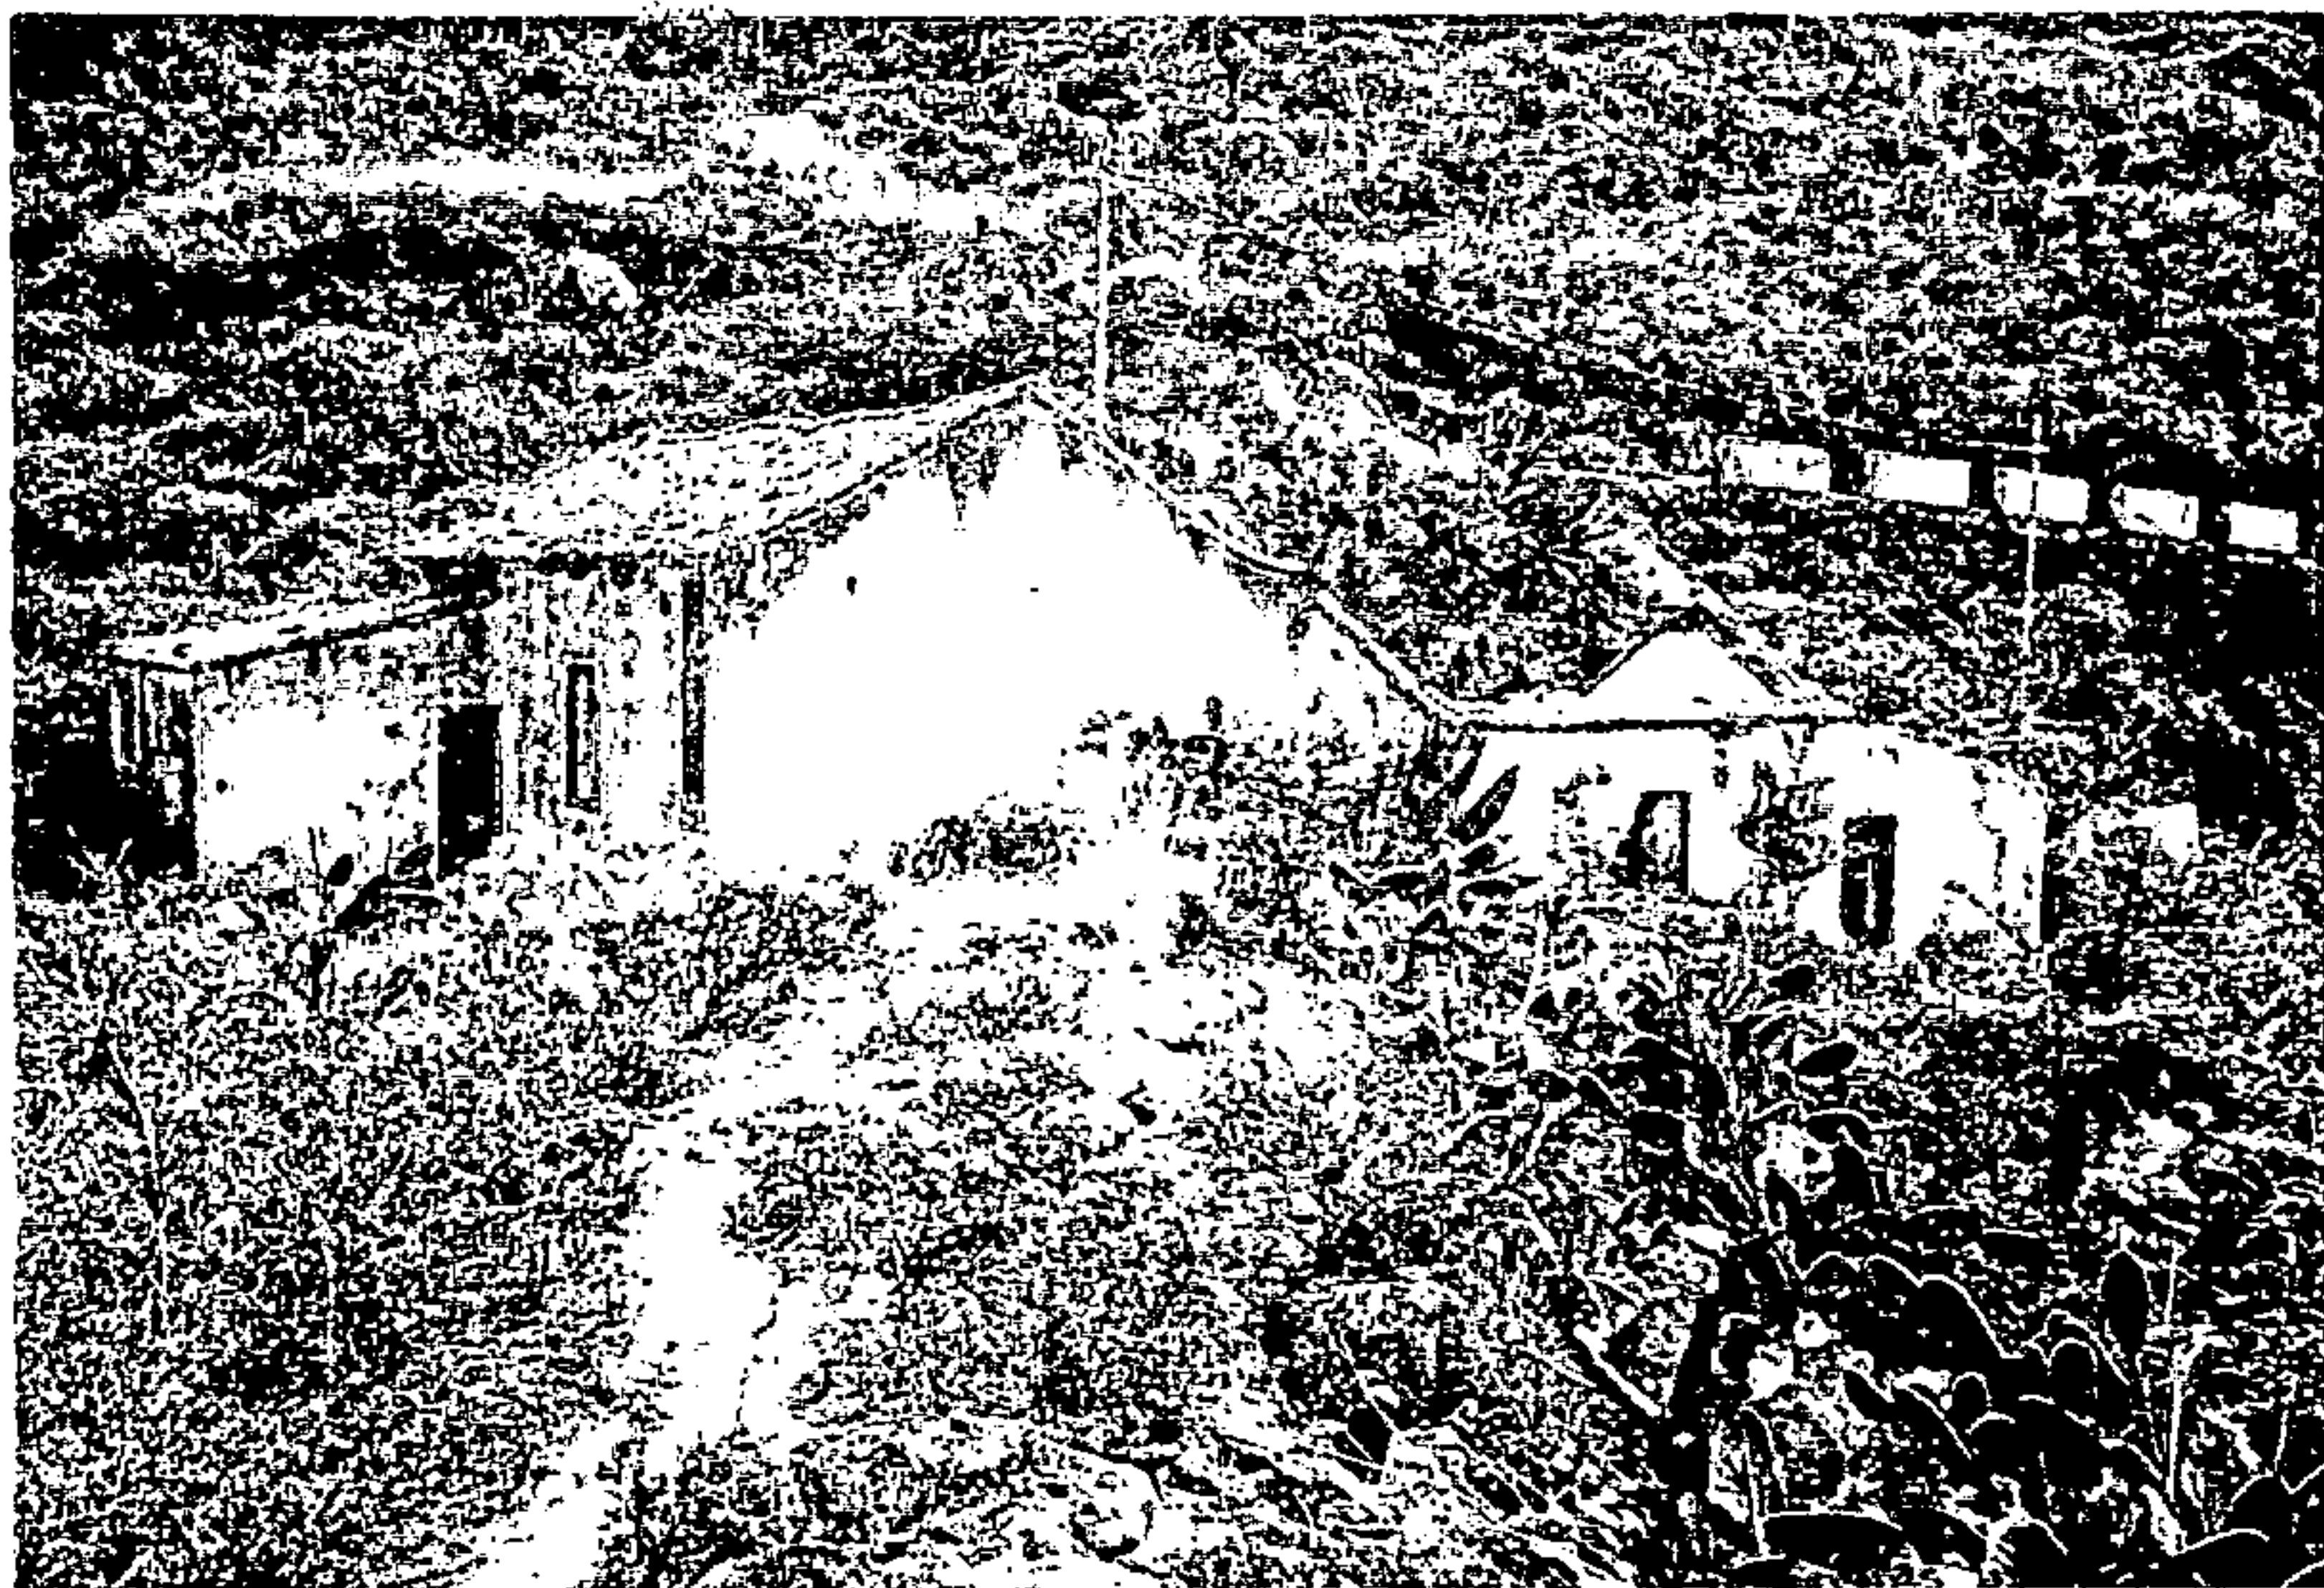
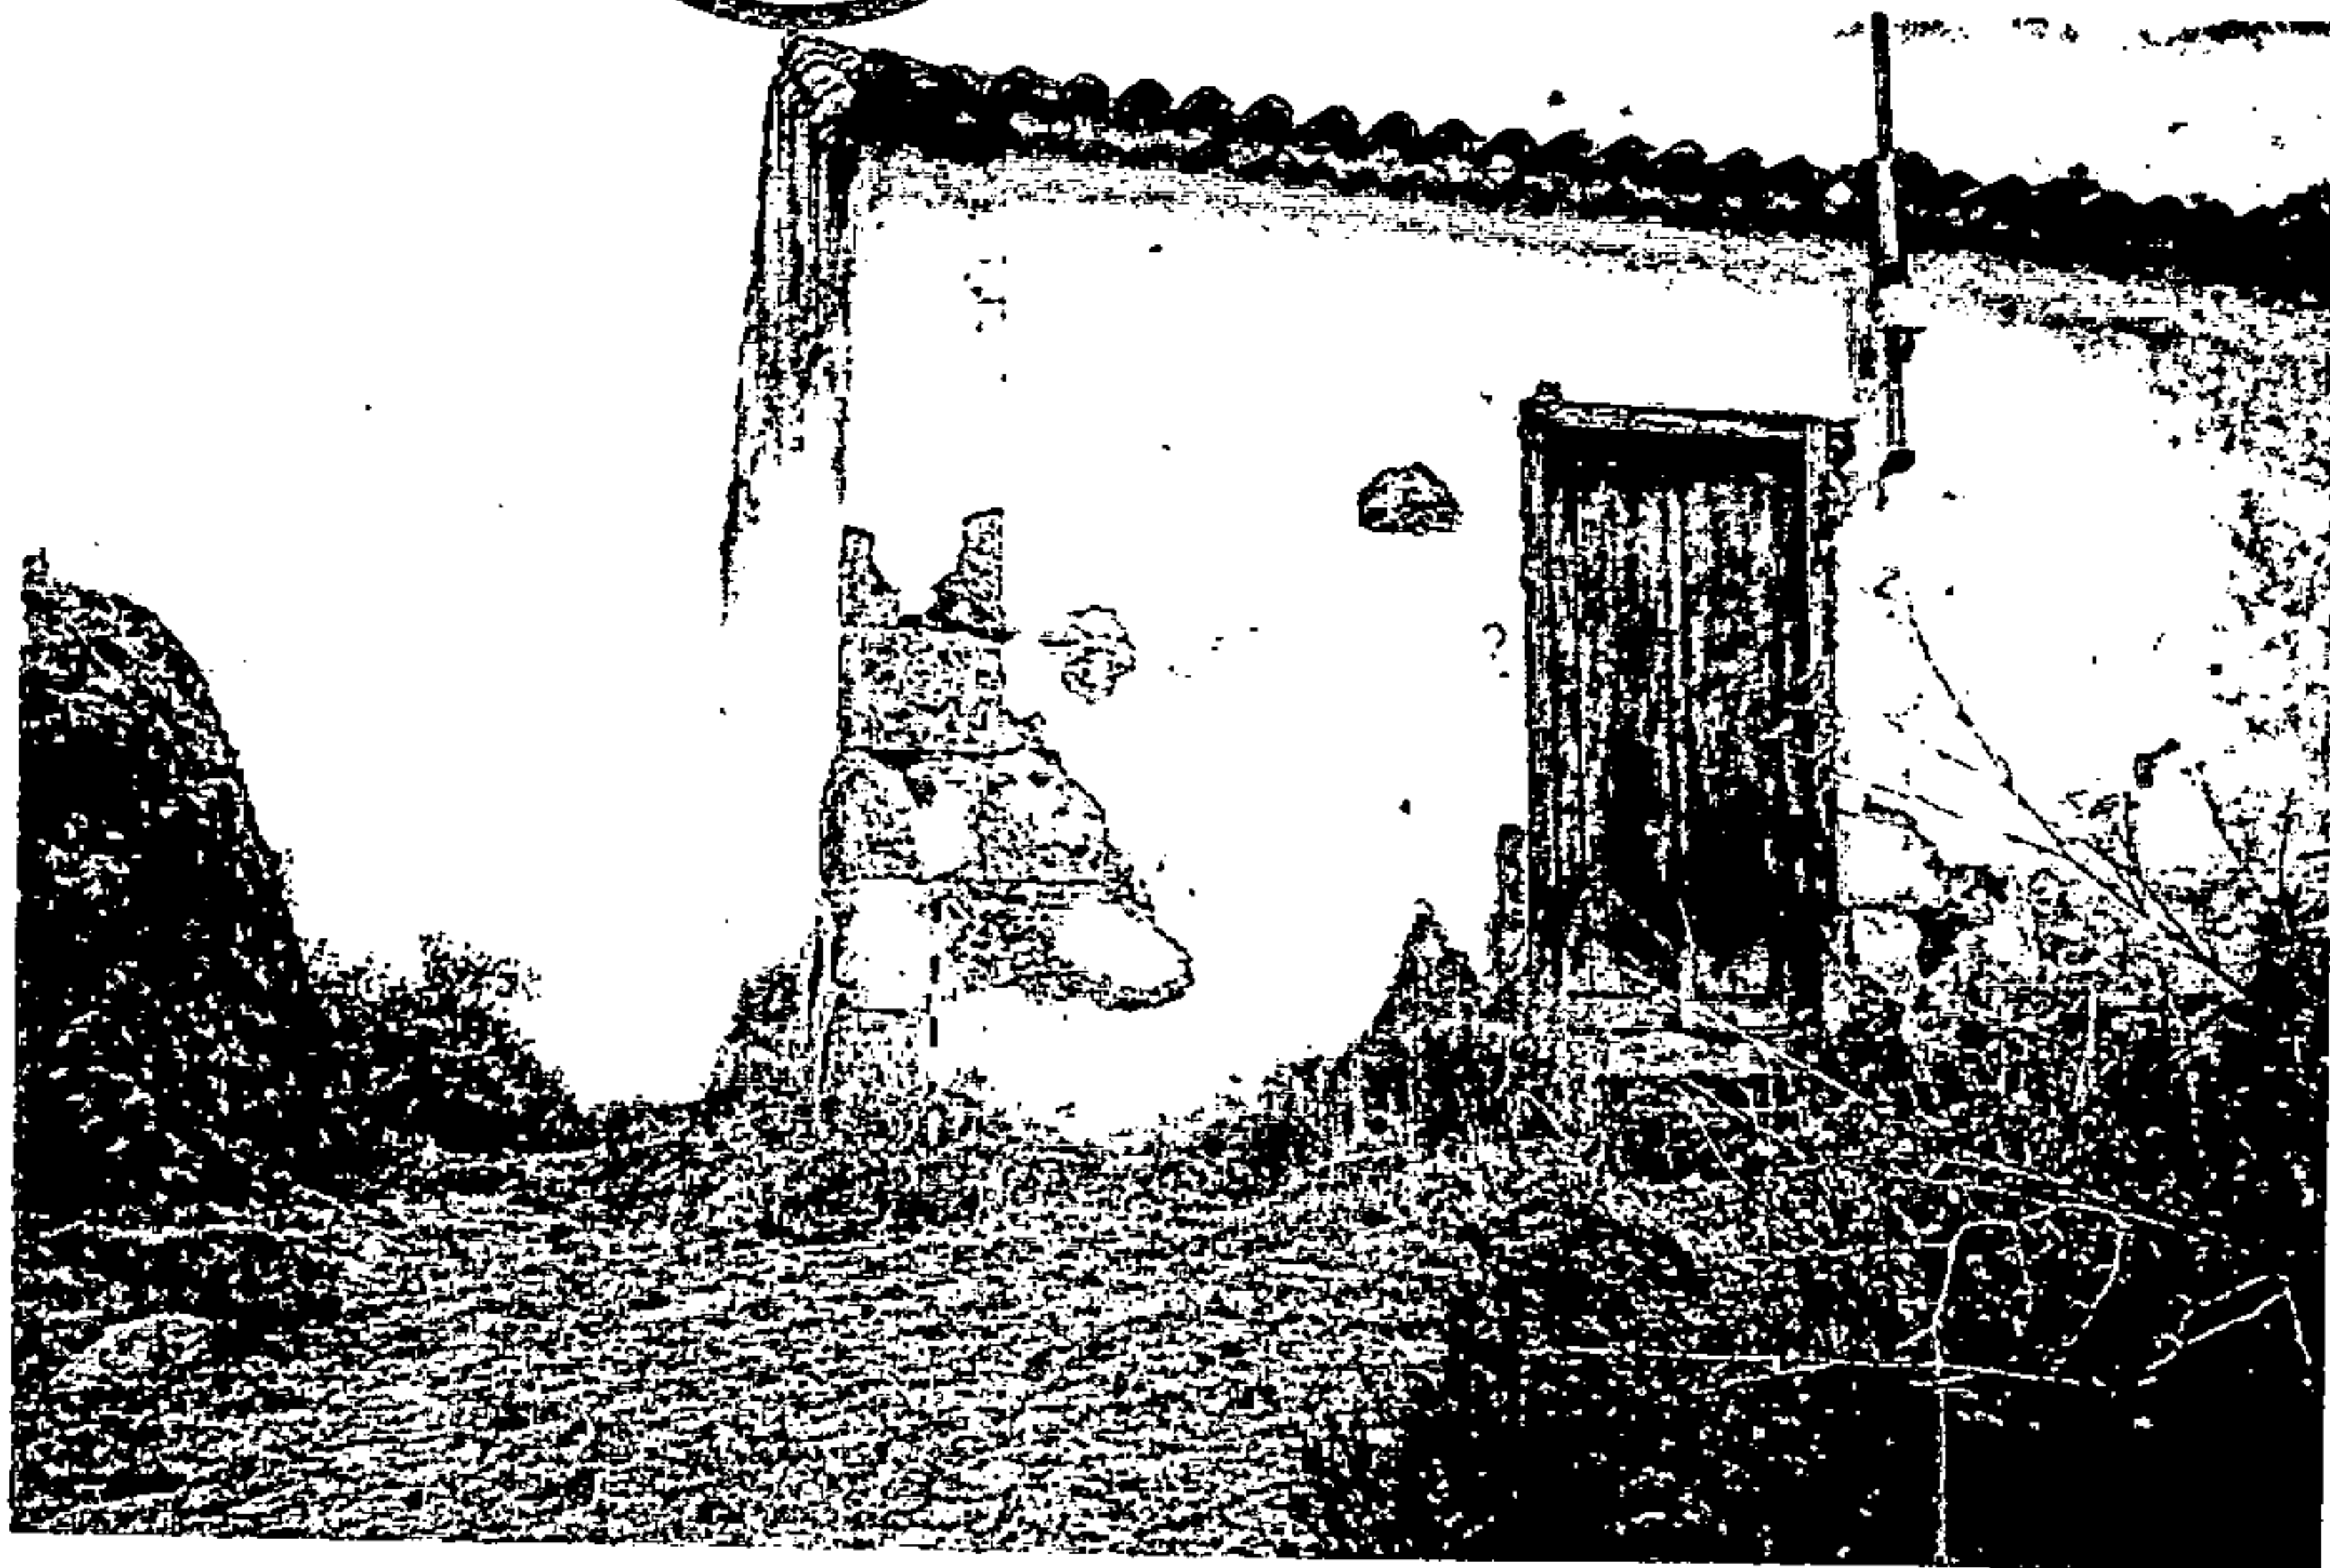
FICHA Nº: 3 20 09 00045

Ha sufrido desperfectos cuando se habilitaron por última vez, apareciendo basuras, muebles, poste y cables de la luz y antena de televisión y tras abandonarlas con incidencias de la colonización vegetal, caída de techos y muros, grietas desconchado y maderas de techos, puertas y ventanas podridas.
