**CATALOGO MUNICIPAL DEL PATRIMONIO  
ETNOGRÁFICO. NORMAS SUBSIDIARIAS DE FIRGAS**

Nº DE FICHA: 85

CASAS (2), HORNO (2), ALPENDE-  
CUEVA

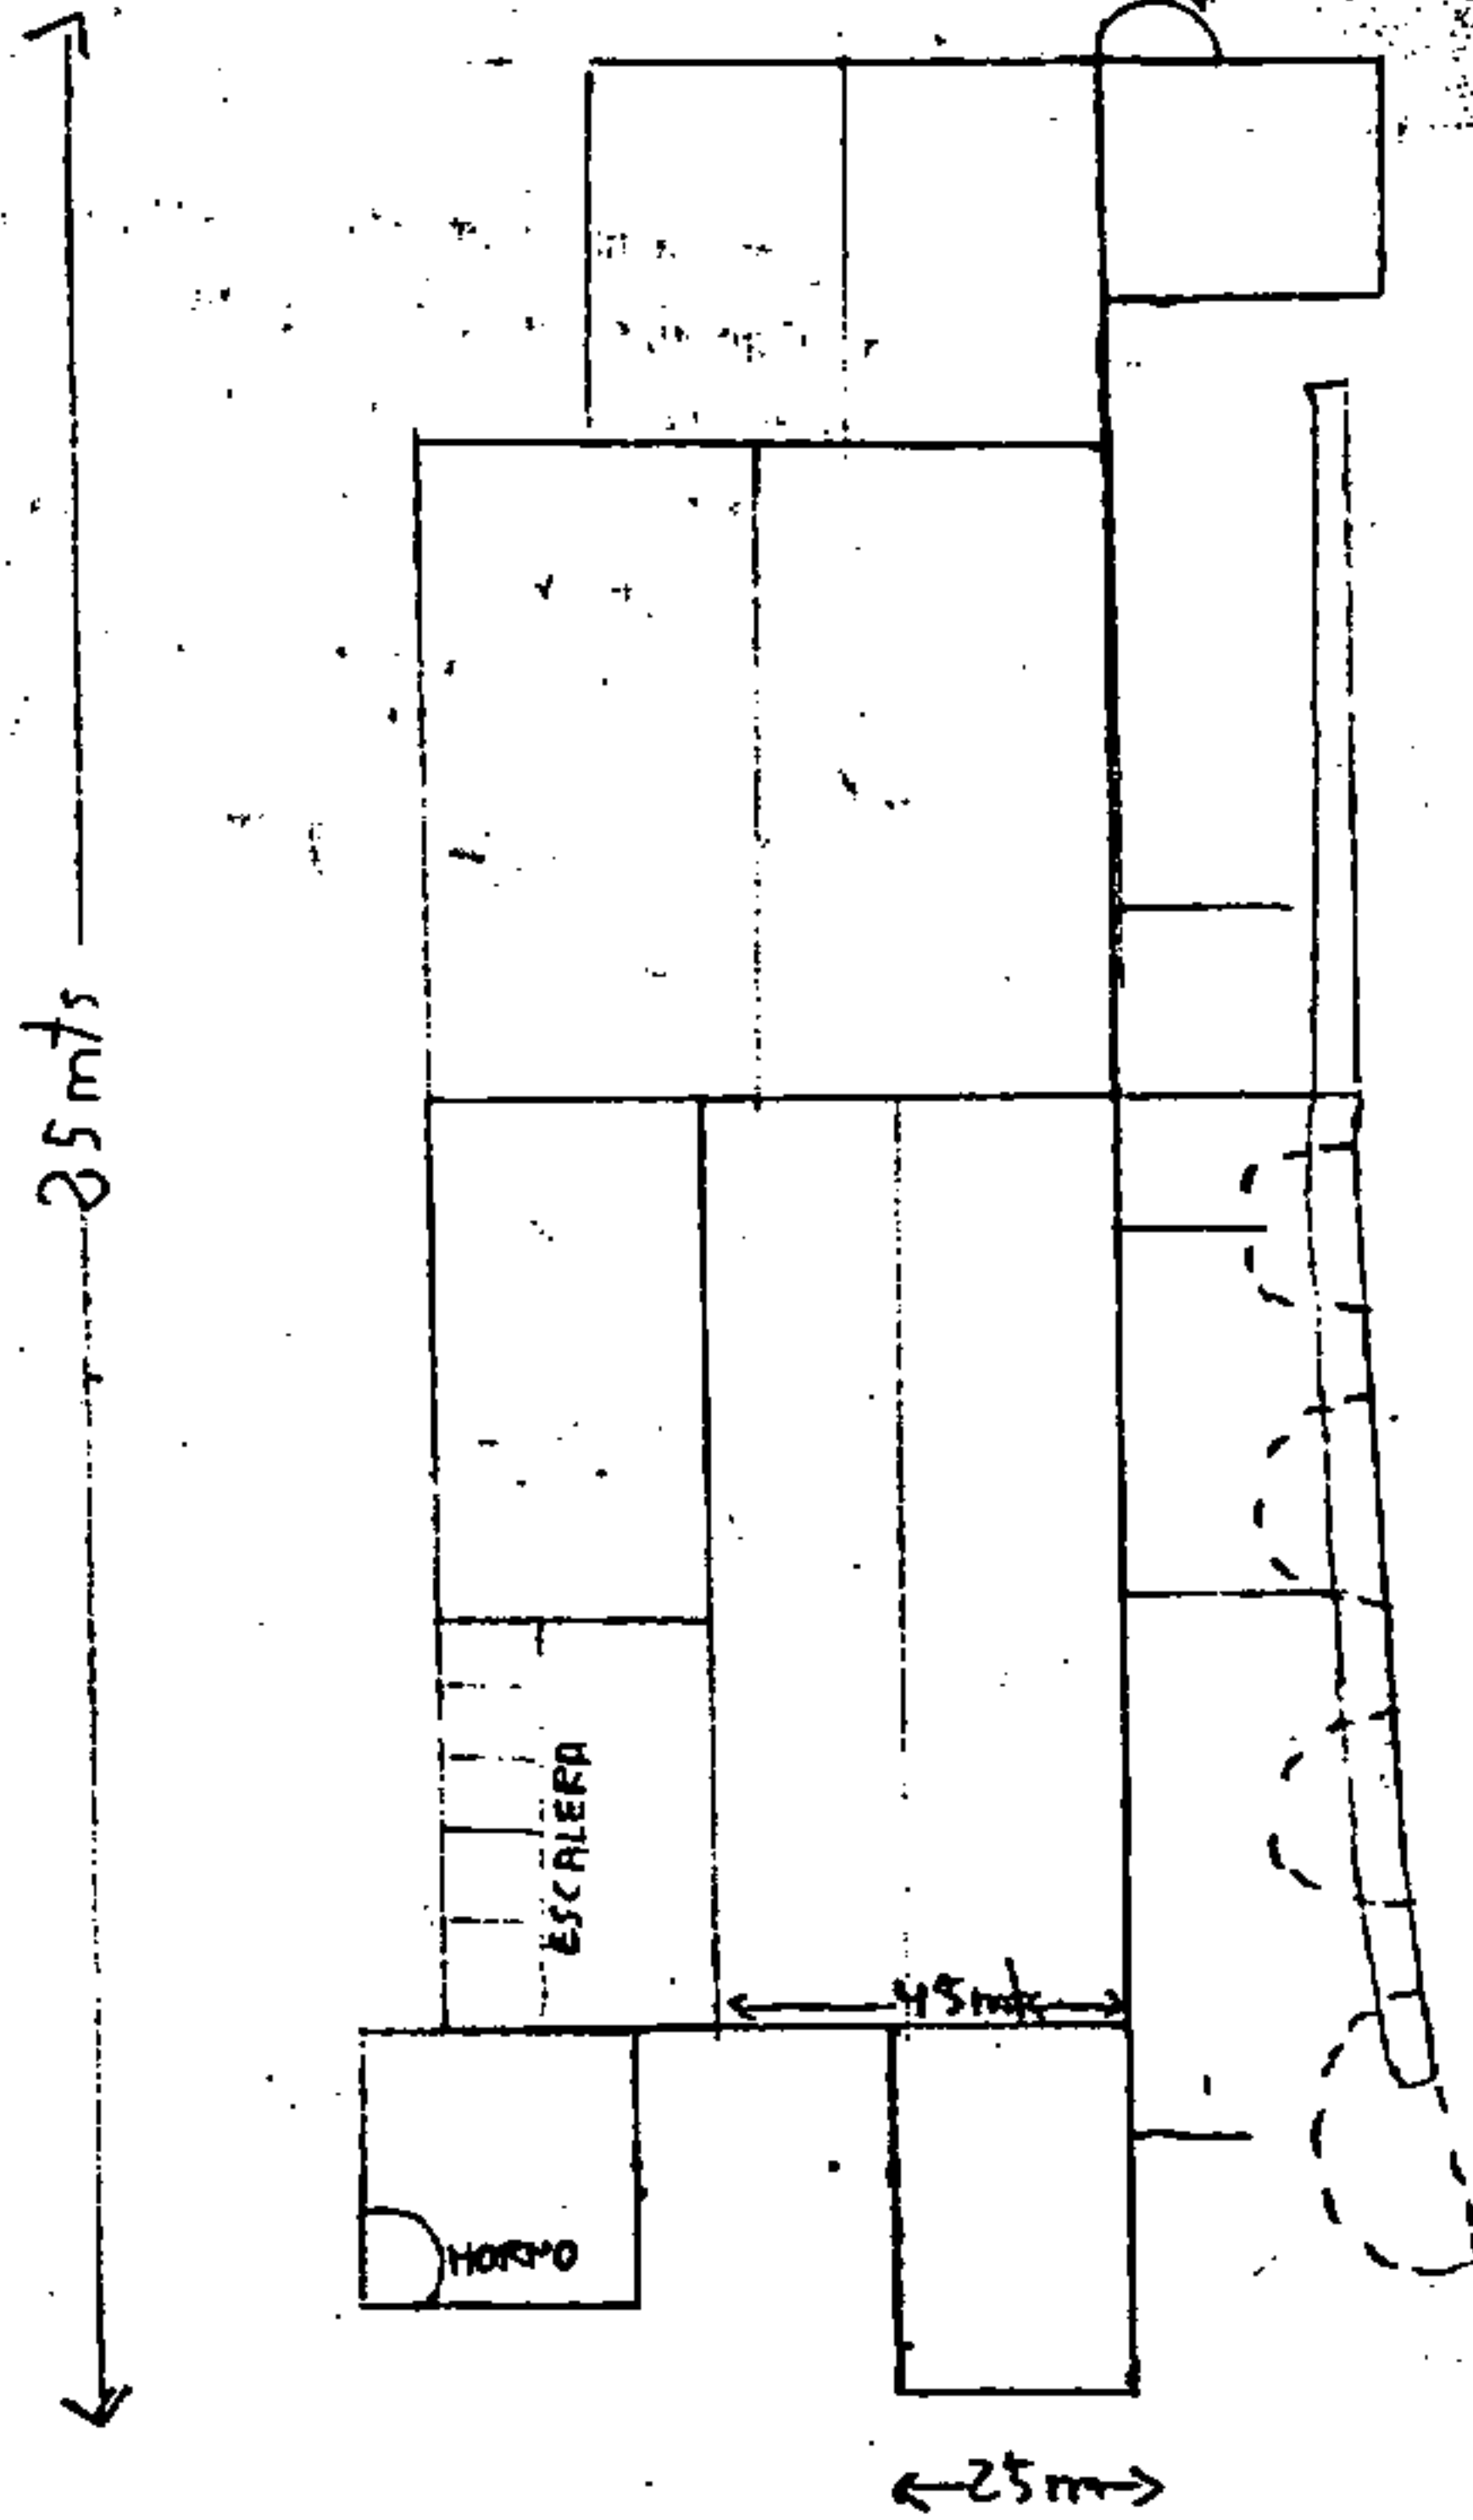
20-9-24  
FICHA N° 4124

Alteraciones naturales: caída de los muros,  
mal estado de las puertas y techos,  
alteraciones antrópicas: cable de la luz , techo  
de cemento, algunas de las puertas de  
hojalata.

**DESCRIPCIÓN:** Es un conjunto de dos casas de varias dependencias cada una y con alpendre en la parte inferior de la ladera, excavado en la roca, presenta planta rectangular, con techumbre a dos aguas de teja árabe sobre madera y cañizo, realizando con piedras y ripio cada una de las casas presentan horno de pan en el exterior de las mismas.

**SUGERENCIAS:** Restaurarlo y utilizarlo como alojamiento para el turismo rural, debido a sus grandes dimensiones.

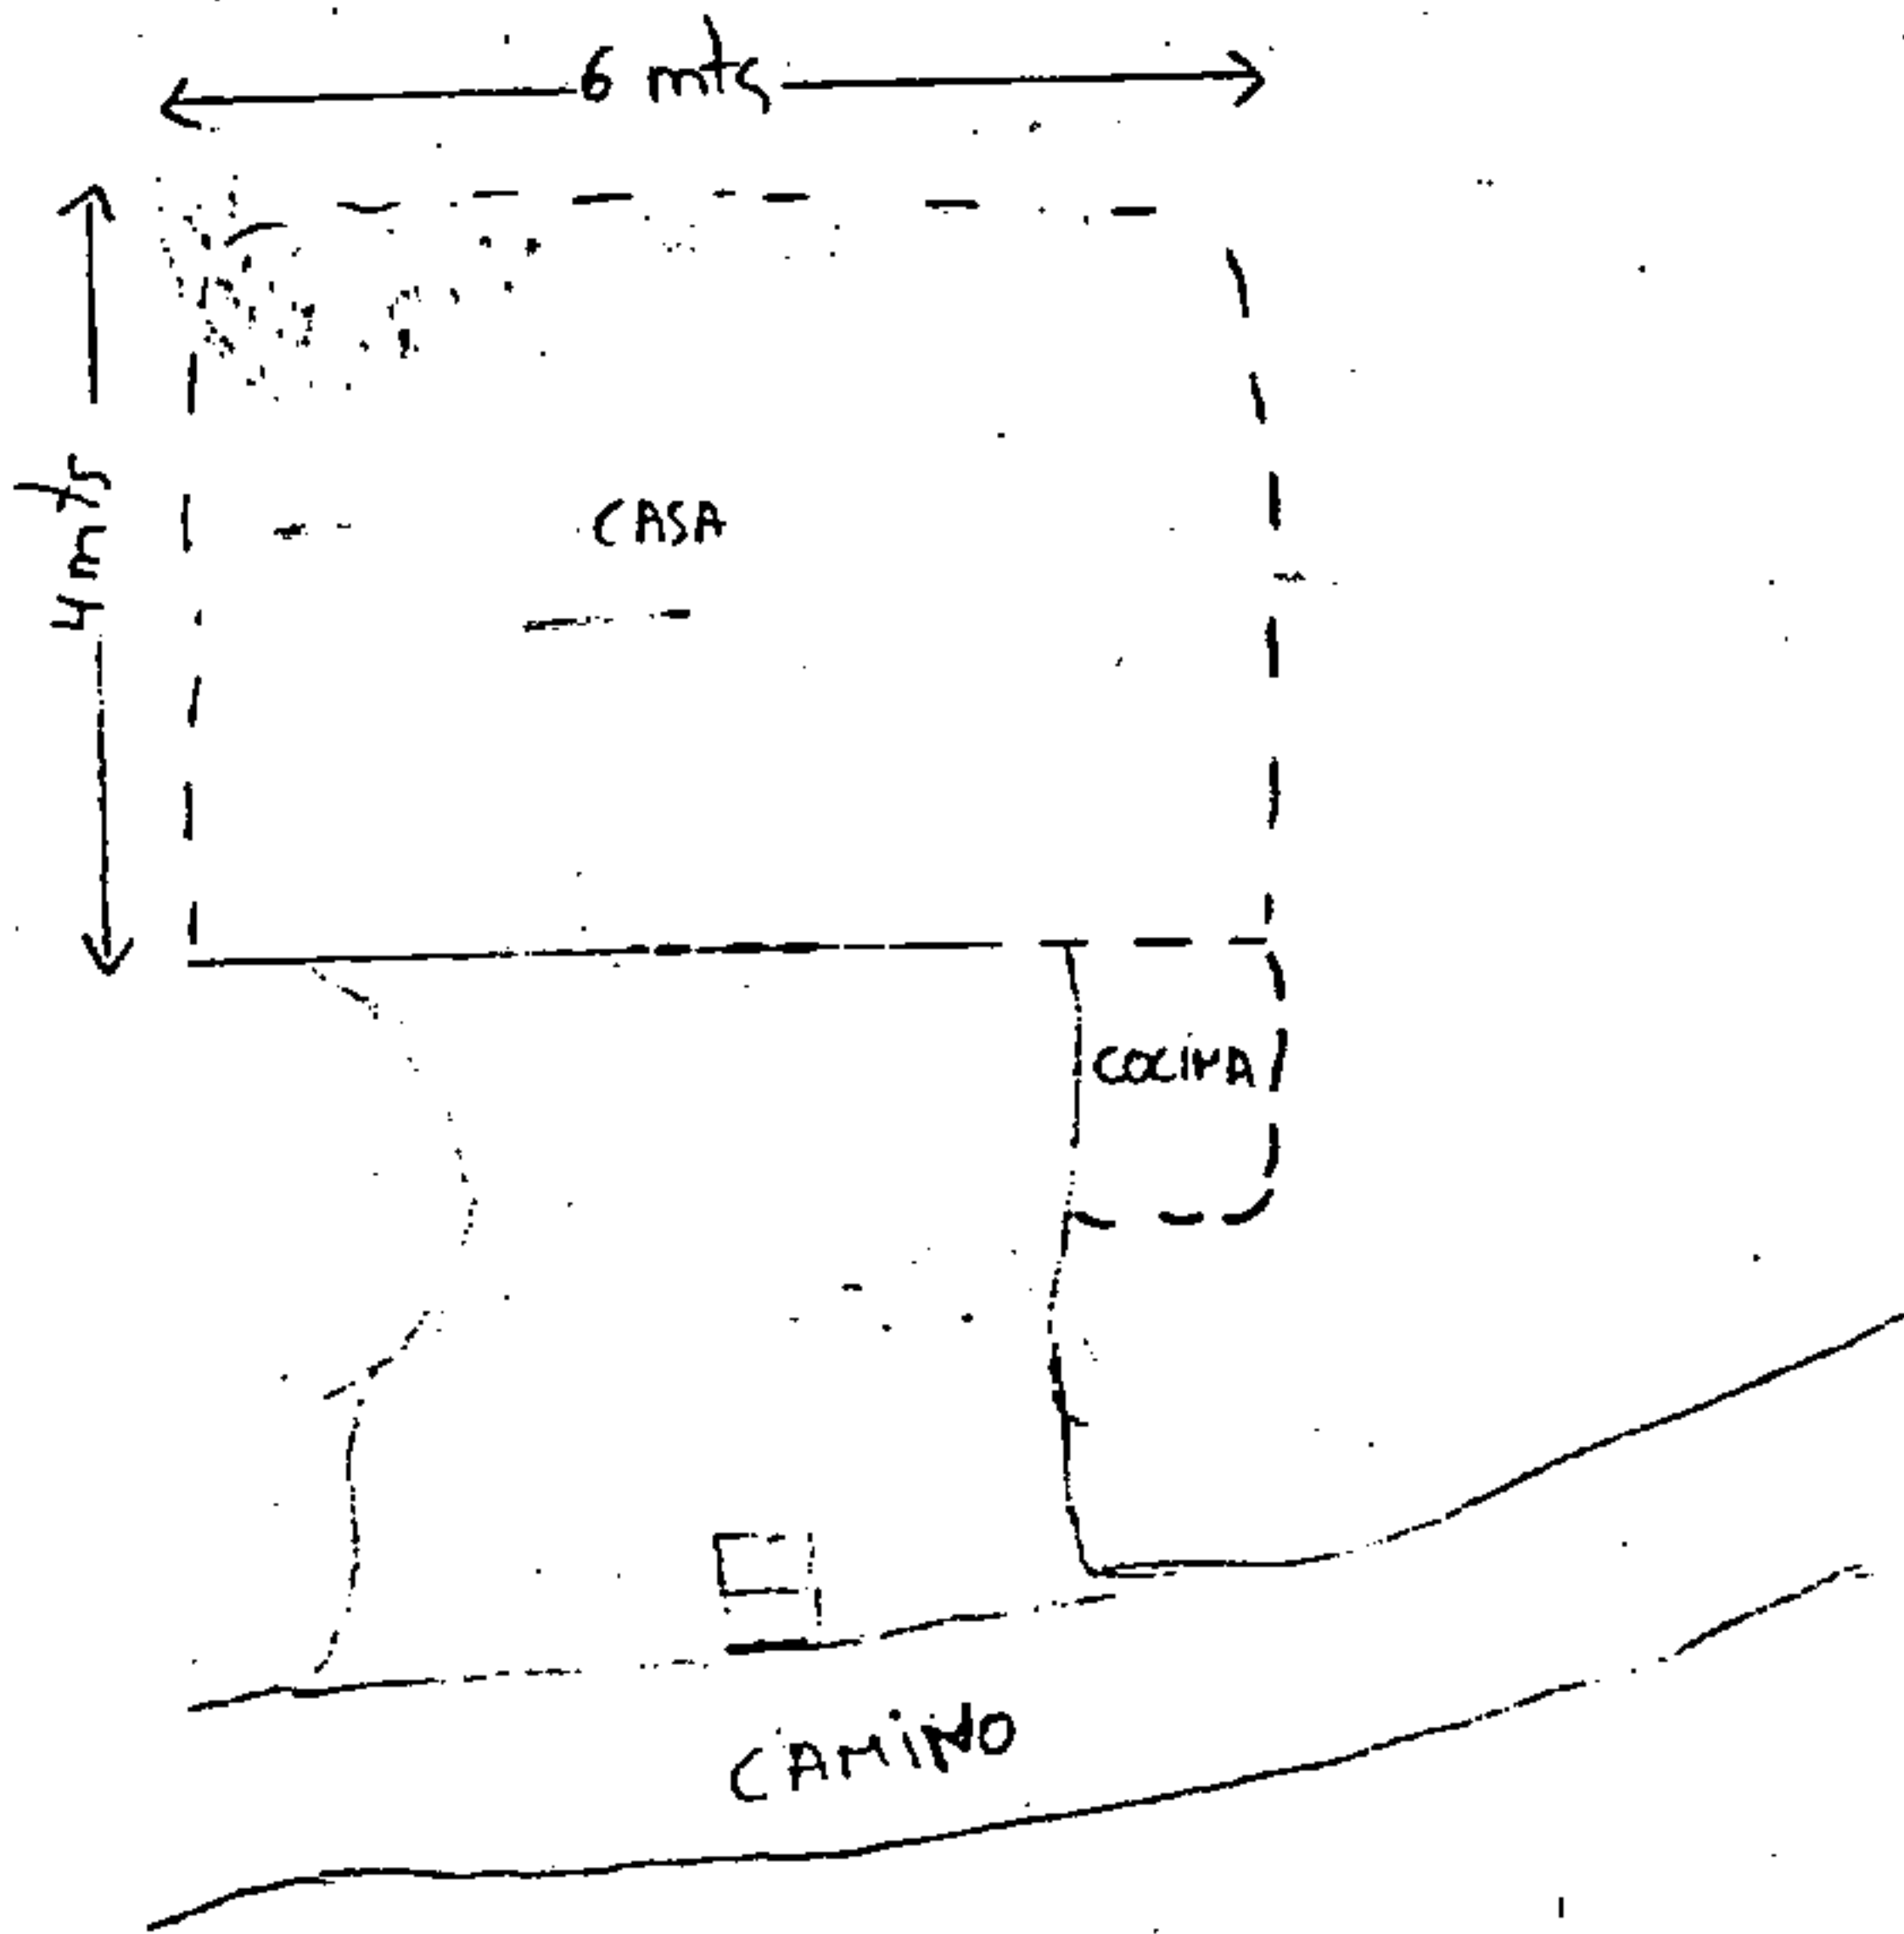
FICHA N° 145

Alteraciones antrópicas: puerta de hierro, cemento en los vanos, tiene filtraciones de agua como consecuencia del movimiento de tierra que efectuó un tramo para acondicionar el terreno de cultivo. Alteraciones naturales: deterioro de la dependencia de la cocina.

**DESCRIPCIÓN:** Es una casa cueva excavada en la toba volcánica en el exterior y en un lado se encontraba la cocina, la casa cueva es sostenida en un lado por una pared de piedras y ripios.

**SUGERENCIAS:** Sustituir la puerta de hierro, la cual se colocó hace unos doce años, por una de madera, impermeabilizar el techo para evitar que se moje.

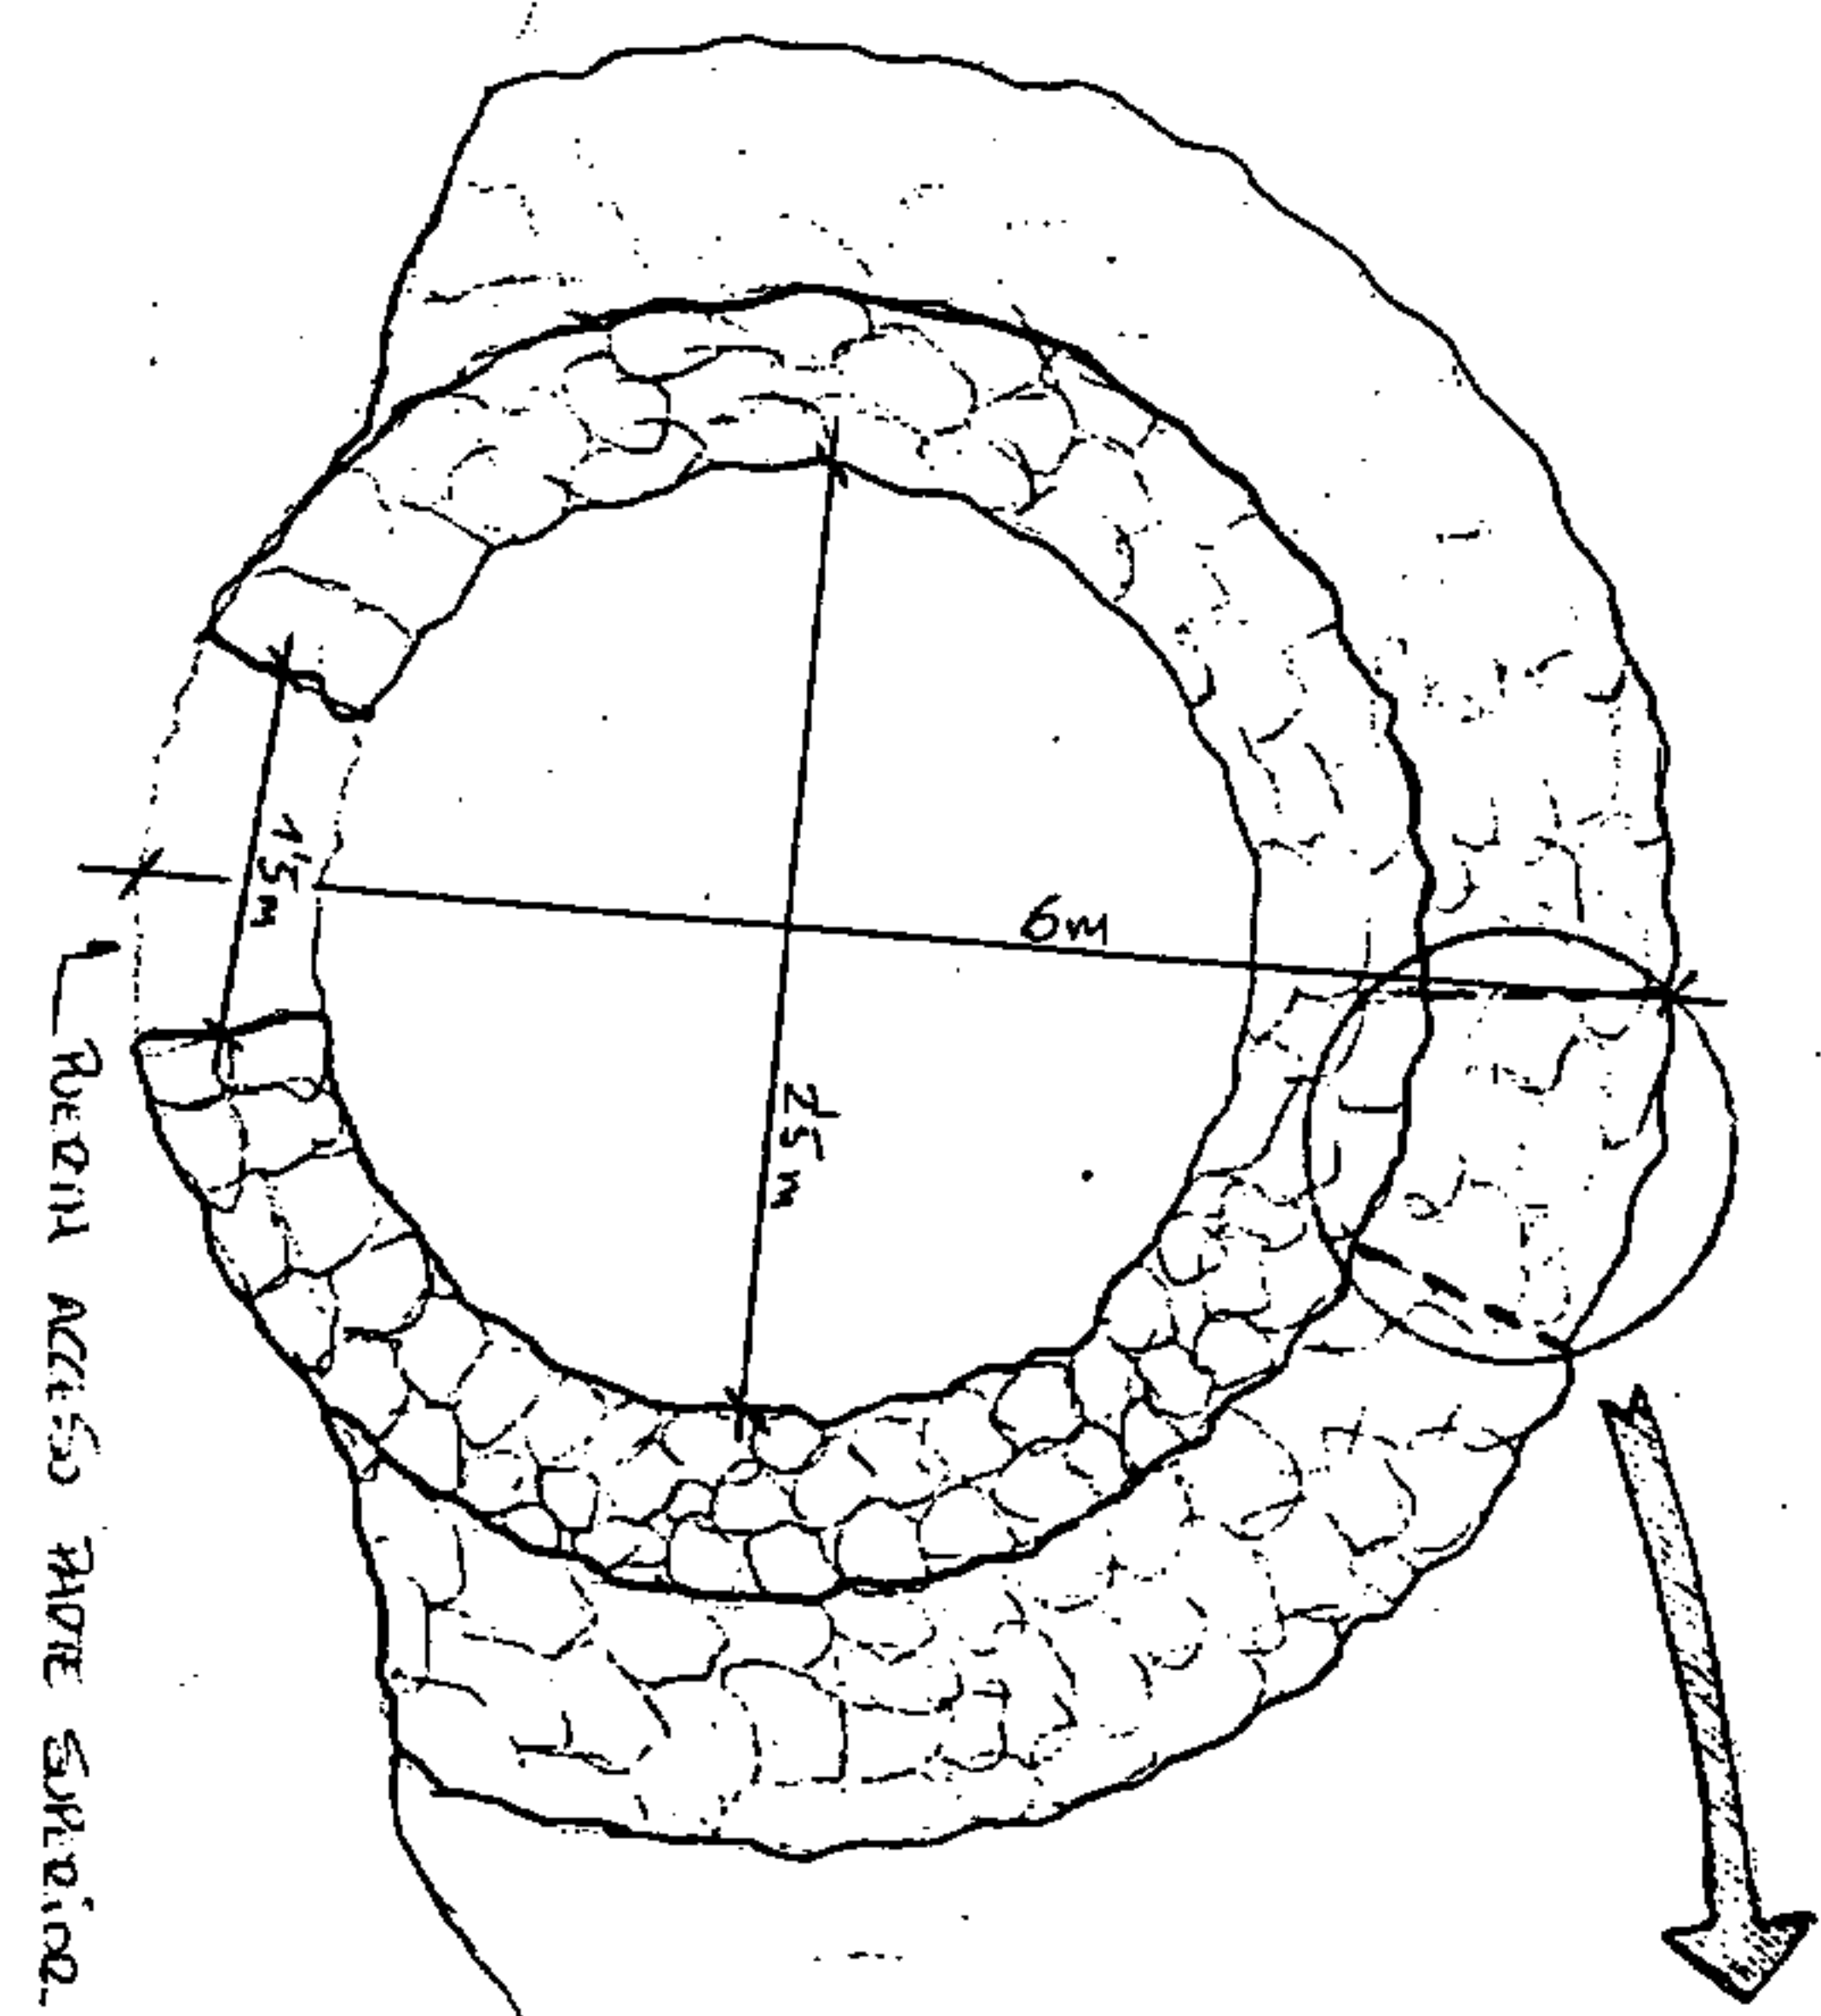
FICHA Nº K-6

El fondo está cubierto de botellas de vidrio y plástico. En lo que respecta a las alteraciones naturales, se concentran en la caída de muros y techo, así como en el desconchado de paredes por el abandono. En los alrededores se produce una colonización de eucaliptos, además de correr serio peligro su ubicación entre la pista y la carretera de Las Madres.

**DESCRIPCIÓN:** La tore es troncónica, apareciendo una base ancha de grandes piedras y otra más pequeña en la parte superior. Está realizado en piedra y barro y revestido interiormente con arcilla. Tiene dos bocas: una inferior de forma cuadrangular, y otra rectangular en la parte superior.

**SUGERENCIAS:** Se aconseja su limpieza exterior e interior, además de la reconstrucción de una pequeña sección del muro y la reimplantación del techo. La incorporación de un panel ilustrativo sobre la actividad que se desarrollaba en él y la inclusión entre los puntos de visita de interés cultural del municipio facilitaría su conservación y divulgación.

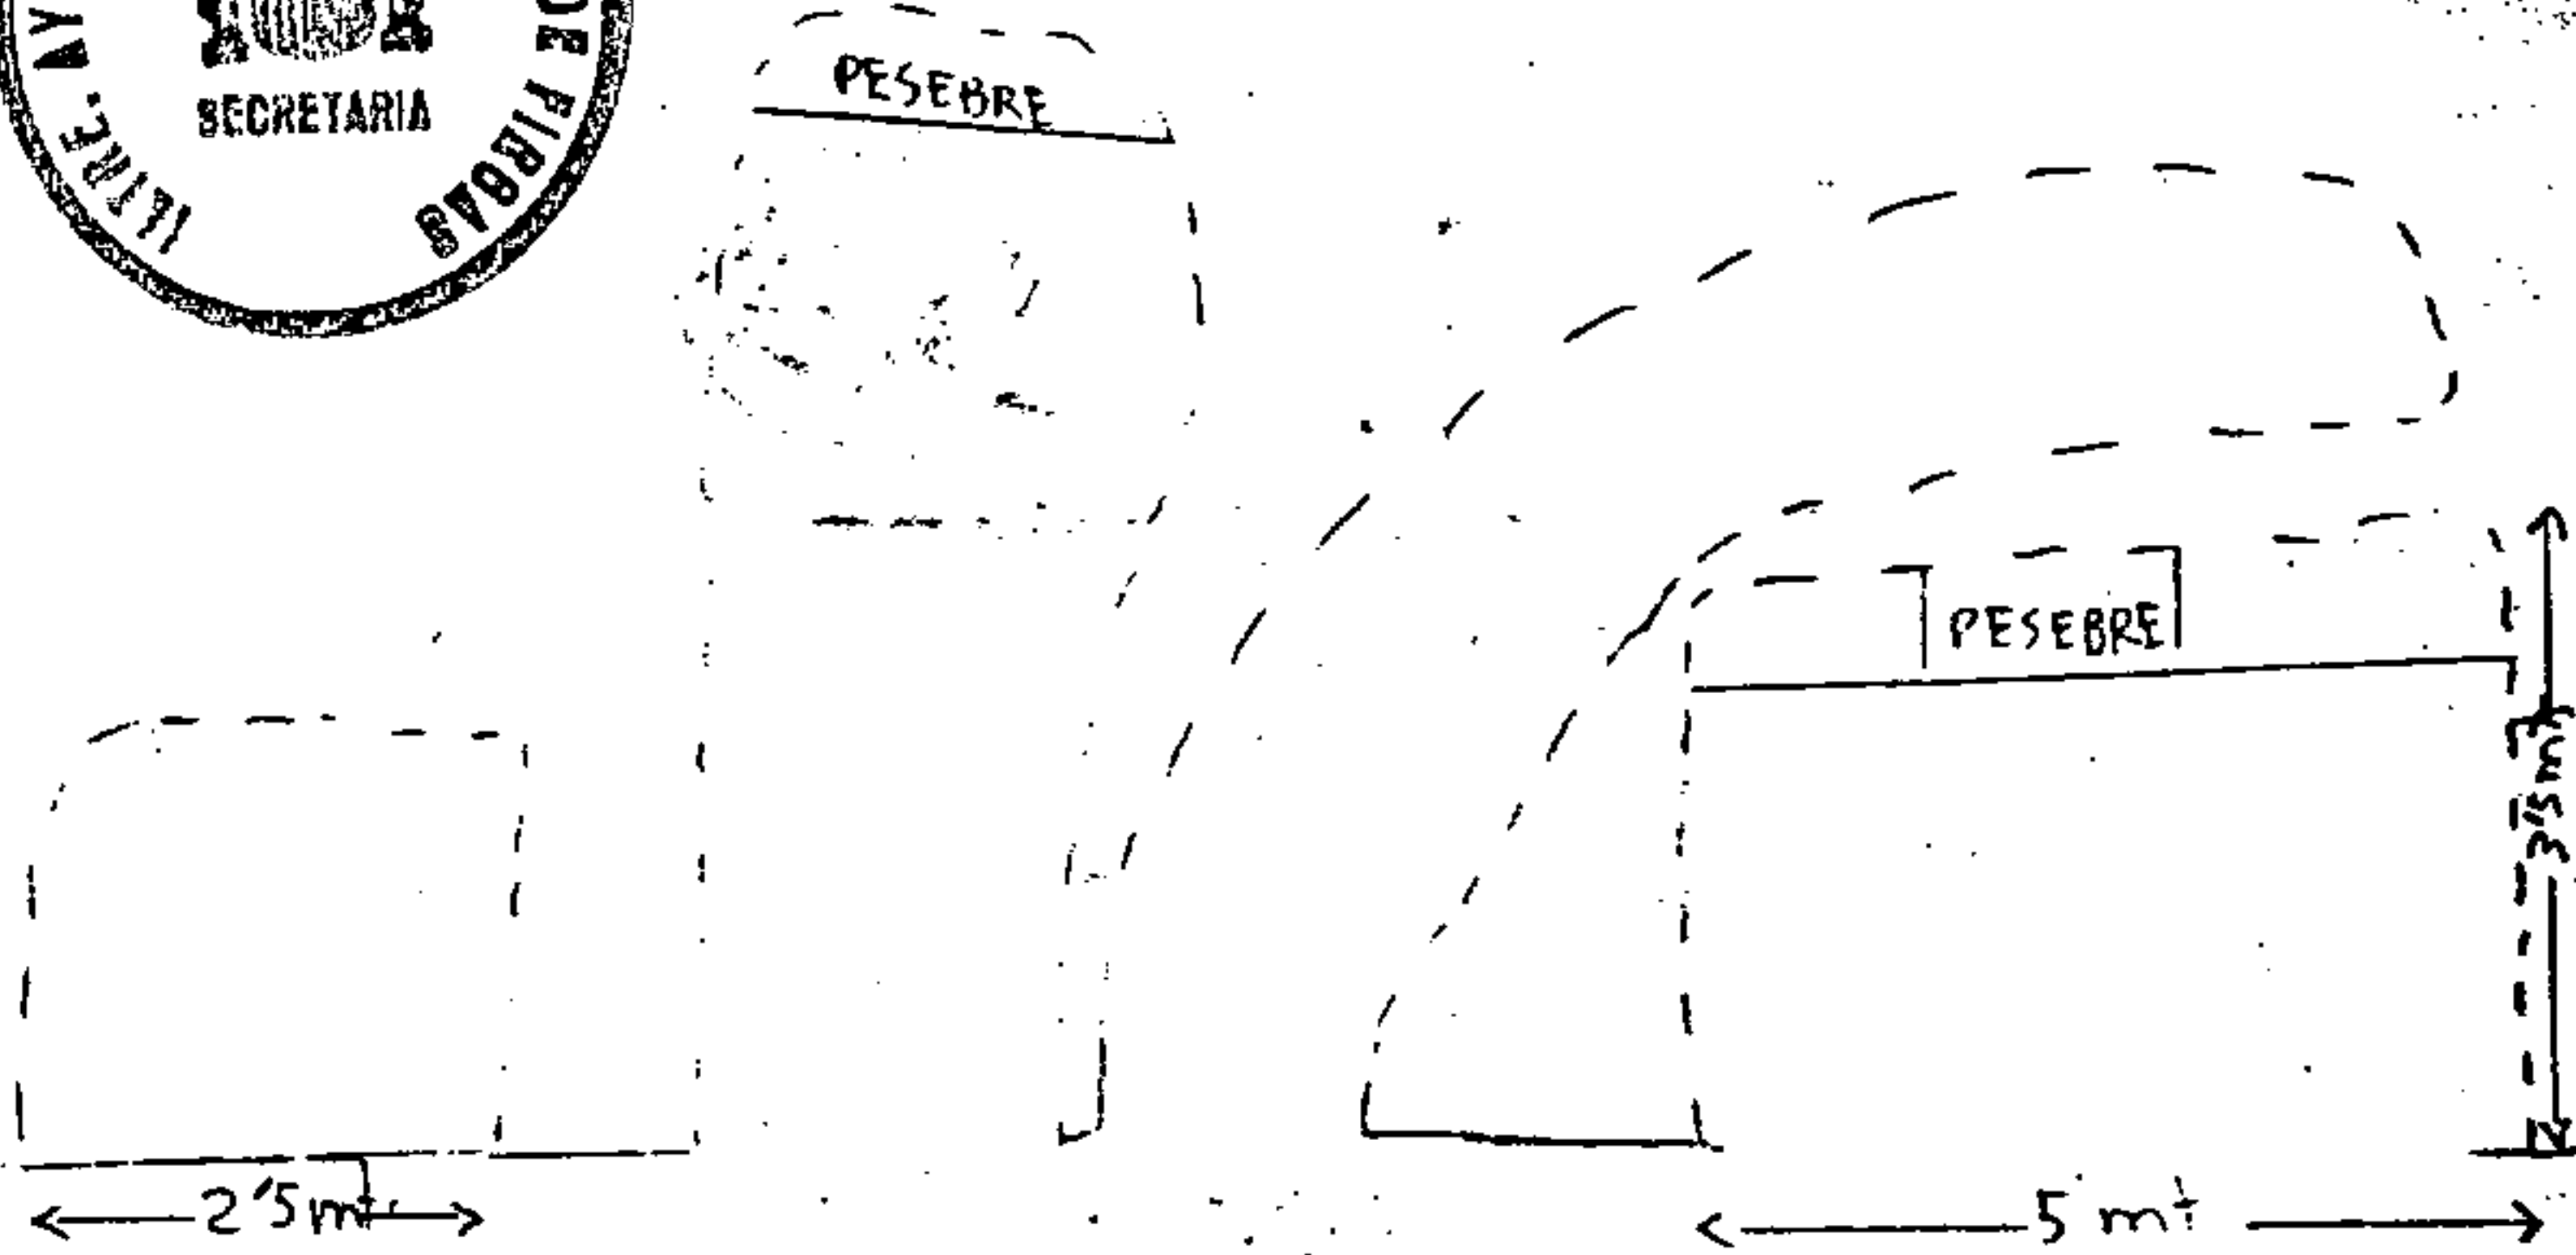
FICHA N°101

**OBSERVACIONES:** Alteraciones  
antropicas: una carretilla en uno de los  
alpendres, alteraciones naturales: caídas  
de parte del techo central, suciedad en el  
interior, mal estado de la madera del 4º  
alpendre, recolonización vegetal en bacal.

**DESCRIPCIÓN:** Es un conjunto de 4 alpendres cueva de salon, excavados en la roca. El alpendre de la izquierda tiene una puerta de madera y frontis de piedras labradas ( rojas). El primero tiene en el fondo el pesebre excavado en la roca con madero y con cuatro amarraderos, al lado hay otro más estrecho de forma curva y unos 10 metros de profundidad.

**SUGERENCIAS:** Restaurar y apuntar el techo caído, limpiar el interior y exterior de los alpendres.

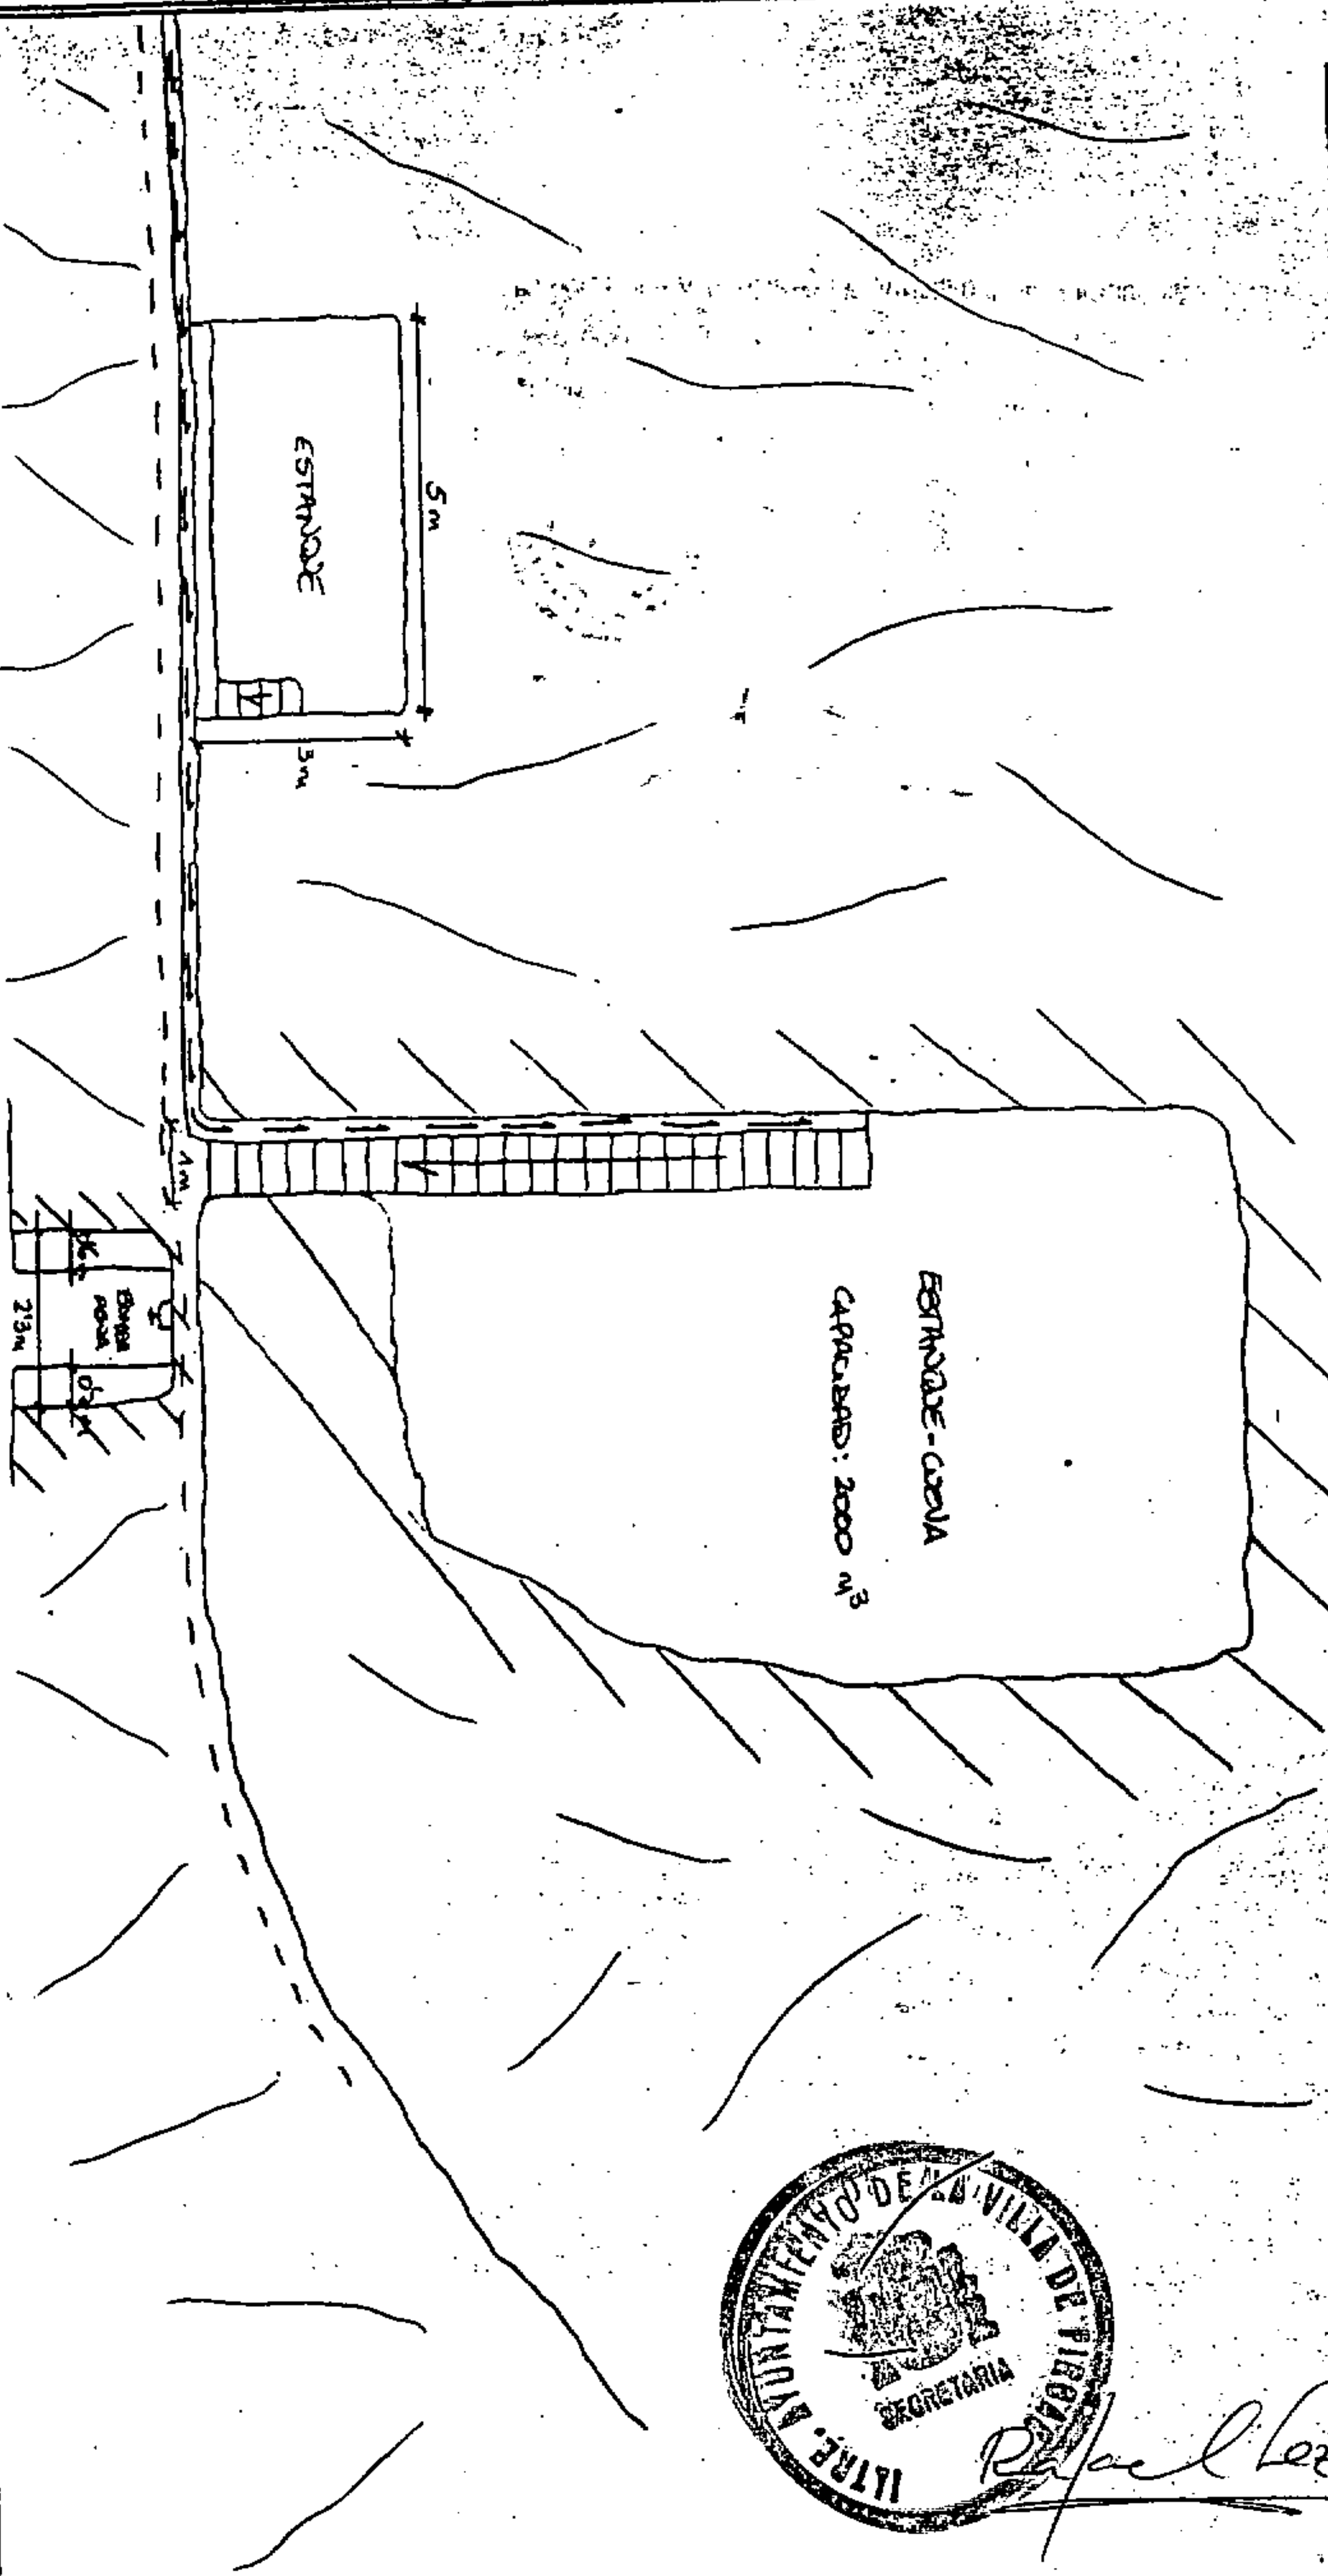
FICHA N° K-58

Alteraciones antrópicas: valla de espinos,  
con pilones de cal y tubos de hierro.  
Alteraciones naturales: colonización  
vegetal.

**DESCRIPCIÓN:** Estanque -cueva de planta irregular y muro exterior de piedras, cal y picón. Tiene unas escaleras de acceso al interior, en uno de sus extremos. Adosado aparece una primera cavidad que es el tomadero de agua, mientras el resto es excavado, con tres secciones en diferentes direcciones.

**SUGERENCIAS:** Se sugiere la limpieza interior, así como disimular las obras en el muro exterior.
