**CATALOGO MUNICIPAL DEL PATRIMONIO  
ETNOGRÁFICO. NORMAS SUBSIDIARIAS DE FIRGAS**

Nº DE FICHA: 85

CASAS (2), HORNO (2), ALPENDE-  
CUEVA

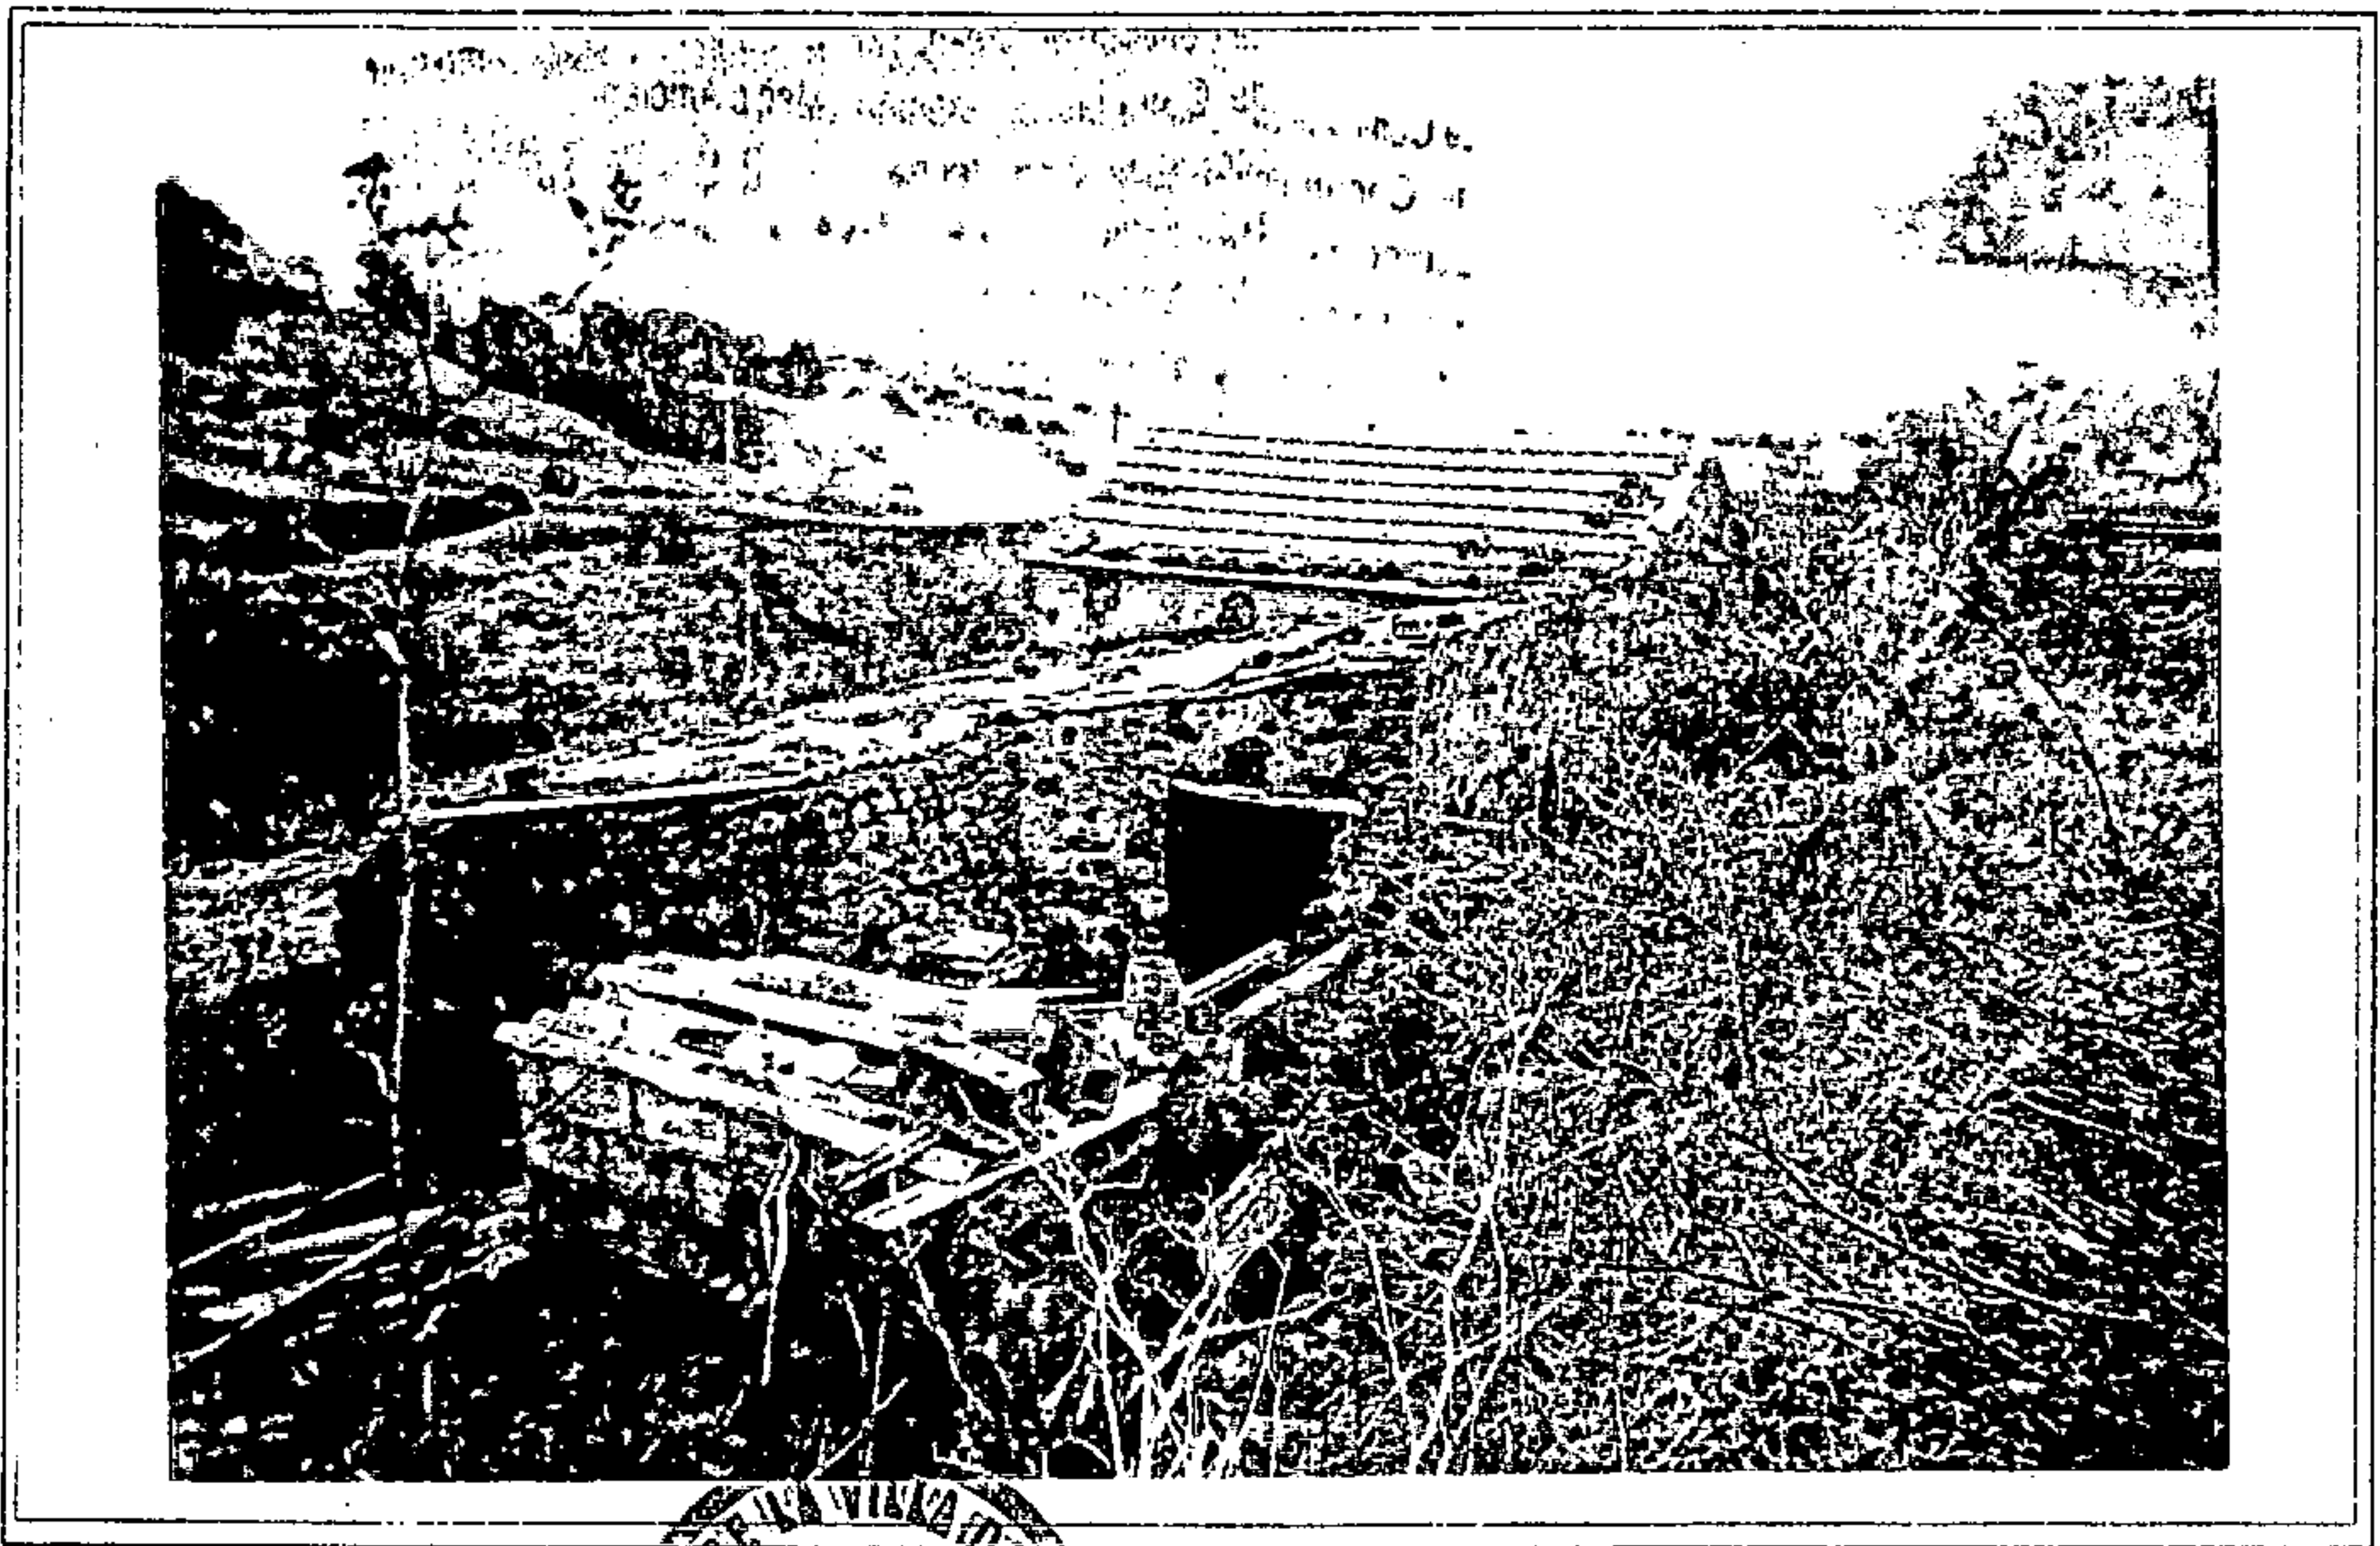
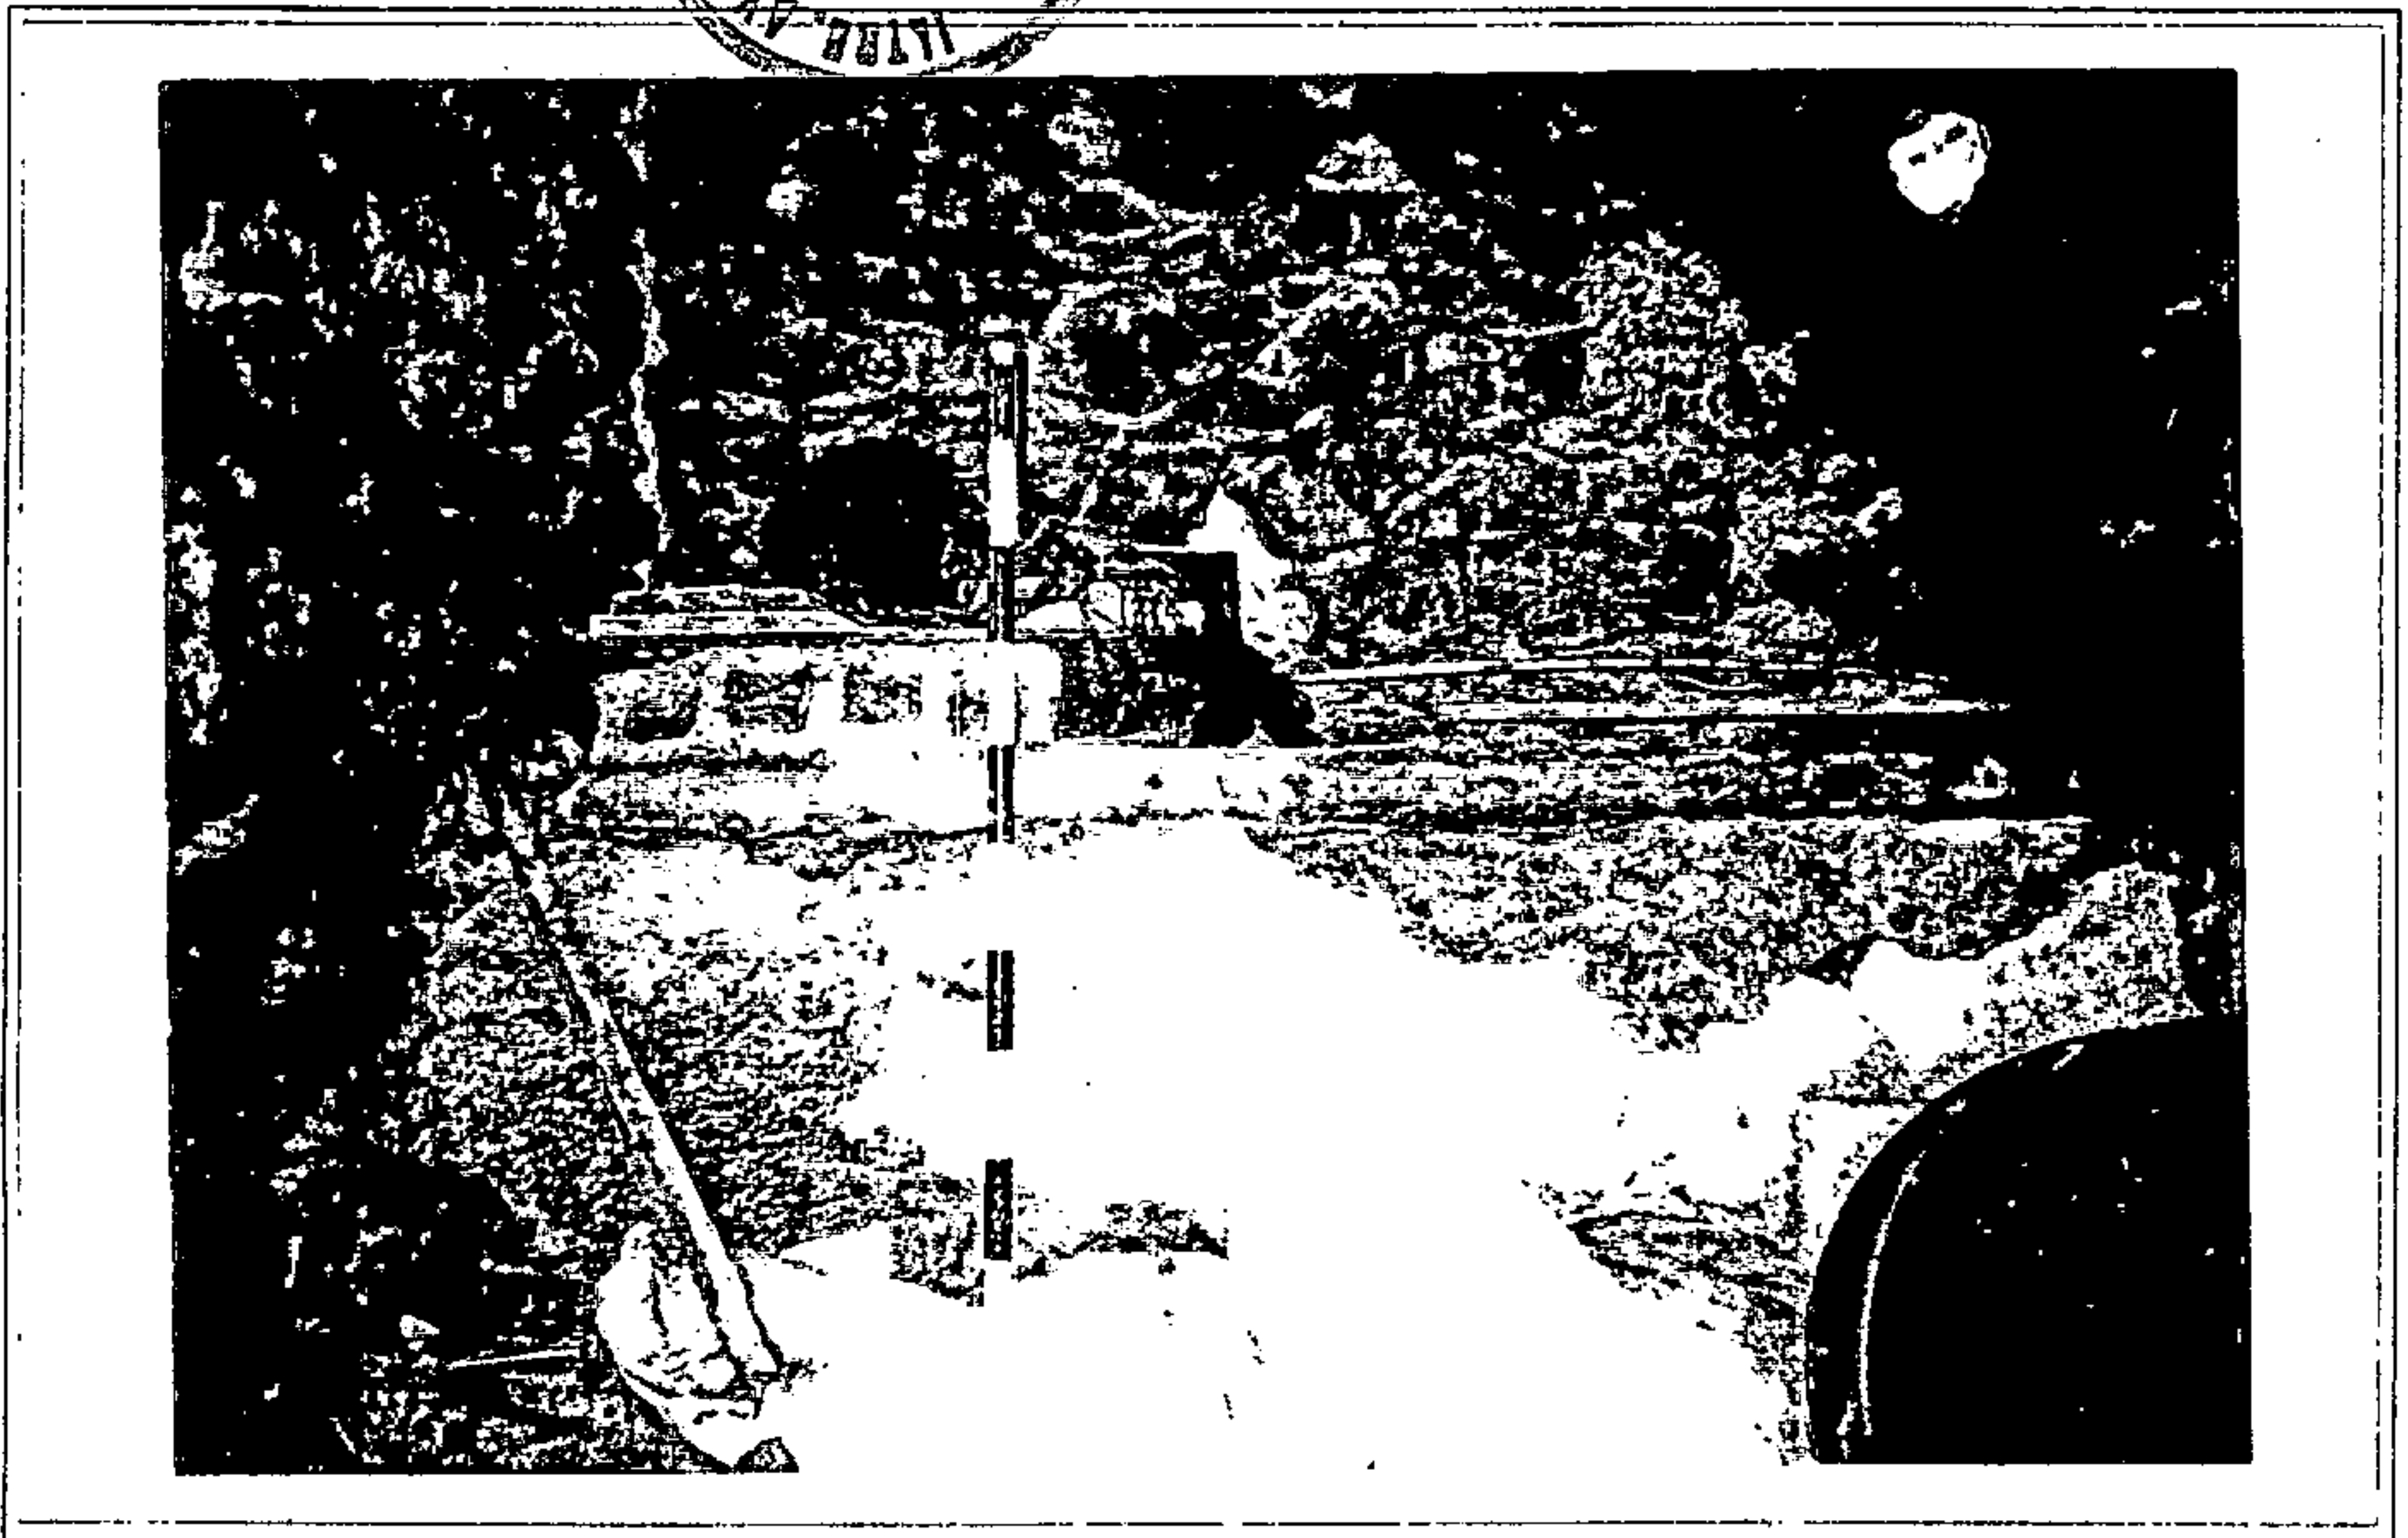
# FOTOGRAFÍAS

| <u>DATOS ETNOGRÁFICOS</u> | <u>LOCALIZACIÓN</u> |
|---|---|
| | <u>OBSERVACIONES:</u> Alteraciones<br>antropicas: construcción de muros de<br>bloques, planchas en el alpendre, arreglos<br>con cemento y cables. Alteraciones<br>naturales: caída del revestimiento de cal y<br>colonización natural. |

**DESCRIPCIÓN:** El granero es de planta rectangular, con techo a dos aguas con teja francesa e interior de cañas. Muros de piedra y barro enlucidos con cal. Adosado existen dos alpendres con techo inclinado de teja árabe y muros de piedra y barro. Conservan los pesebres, el del mayor está dividido en 4 secciones con argollas; el del pequeño conserva dos amarres.

**SUGERENCIAS:** Cambiar el tipo de material de las cubiertas de plancha por el tipo de tejas originales , tejas francesas.

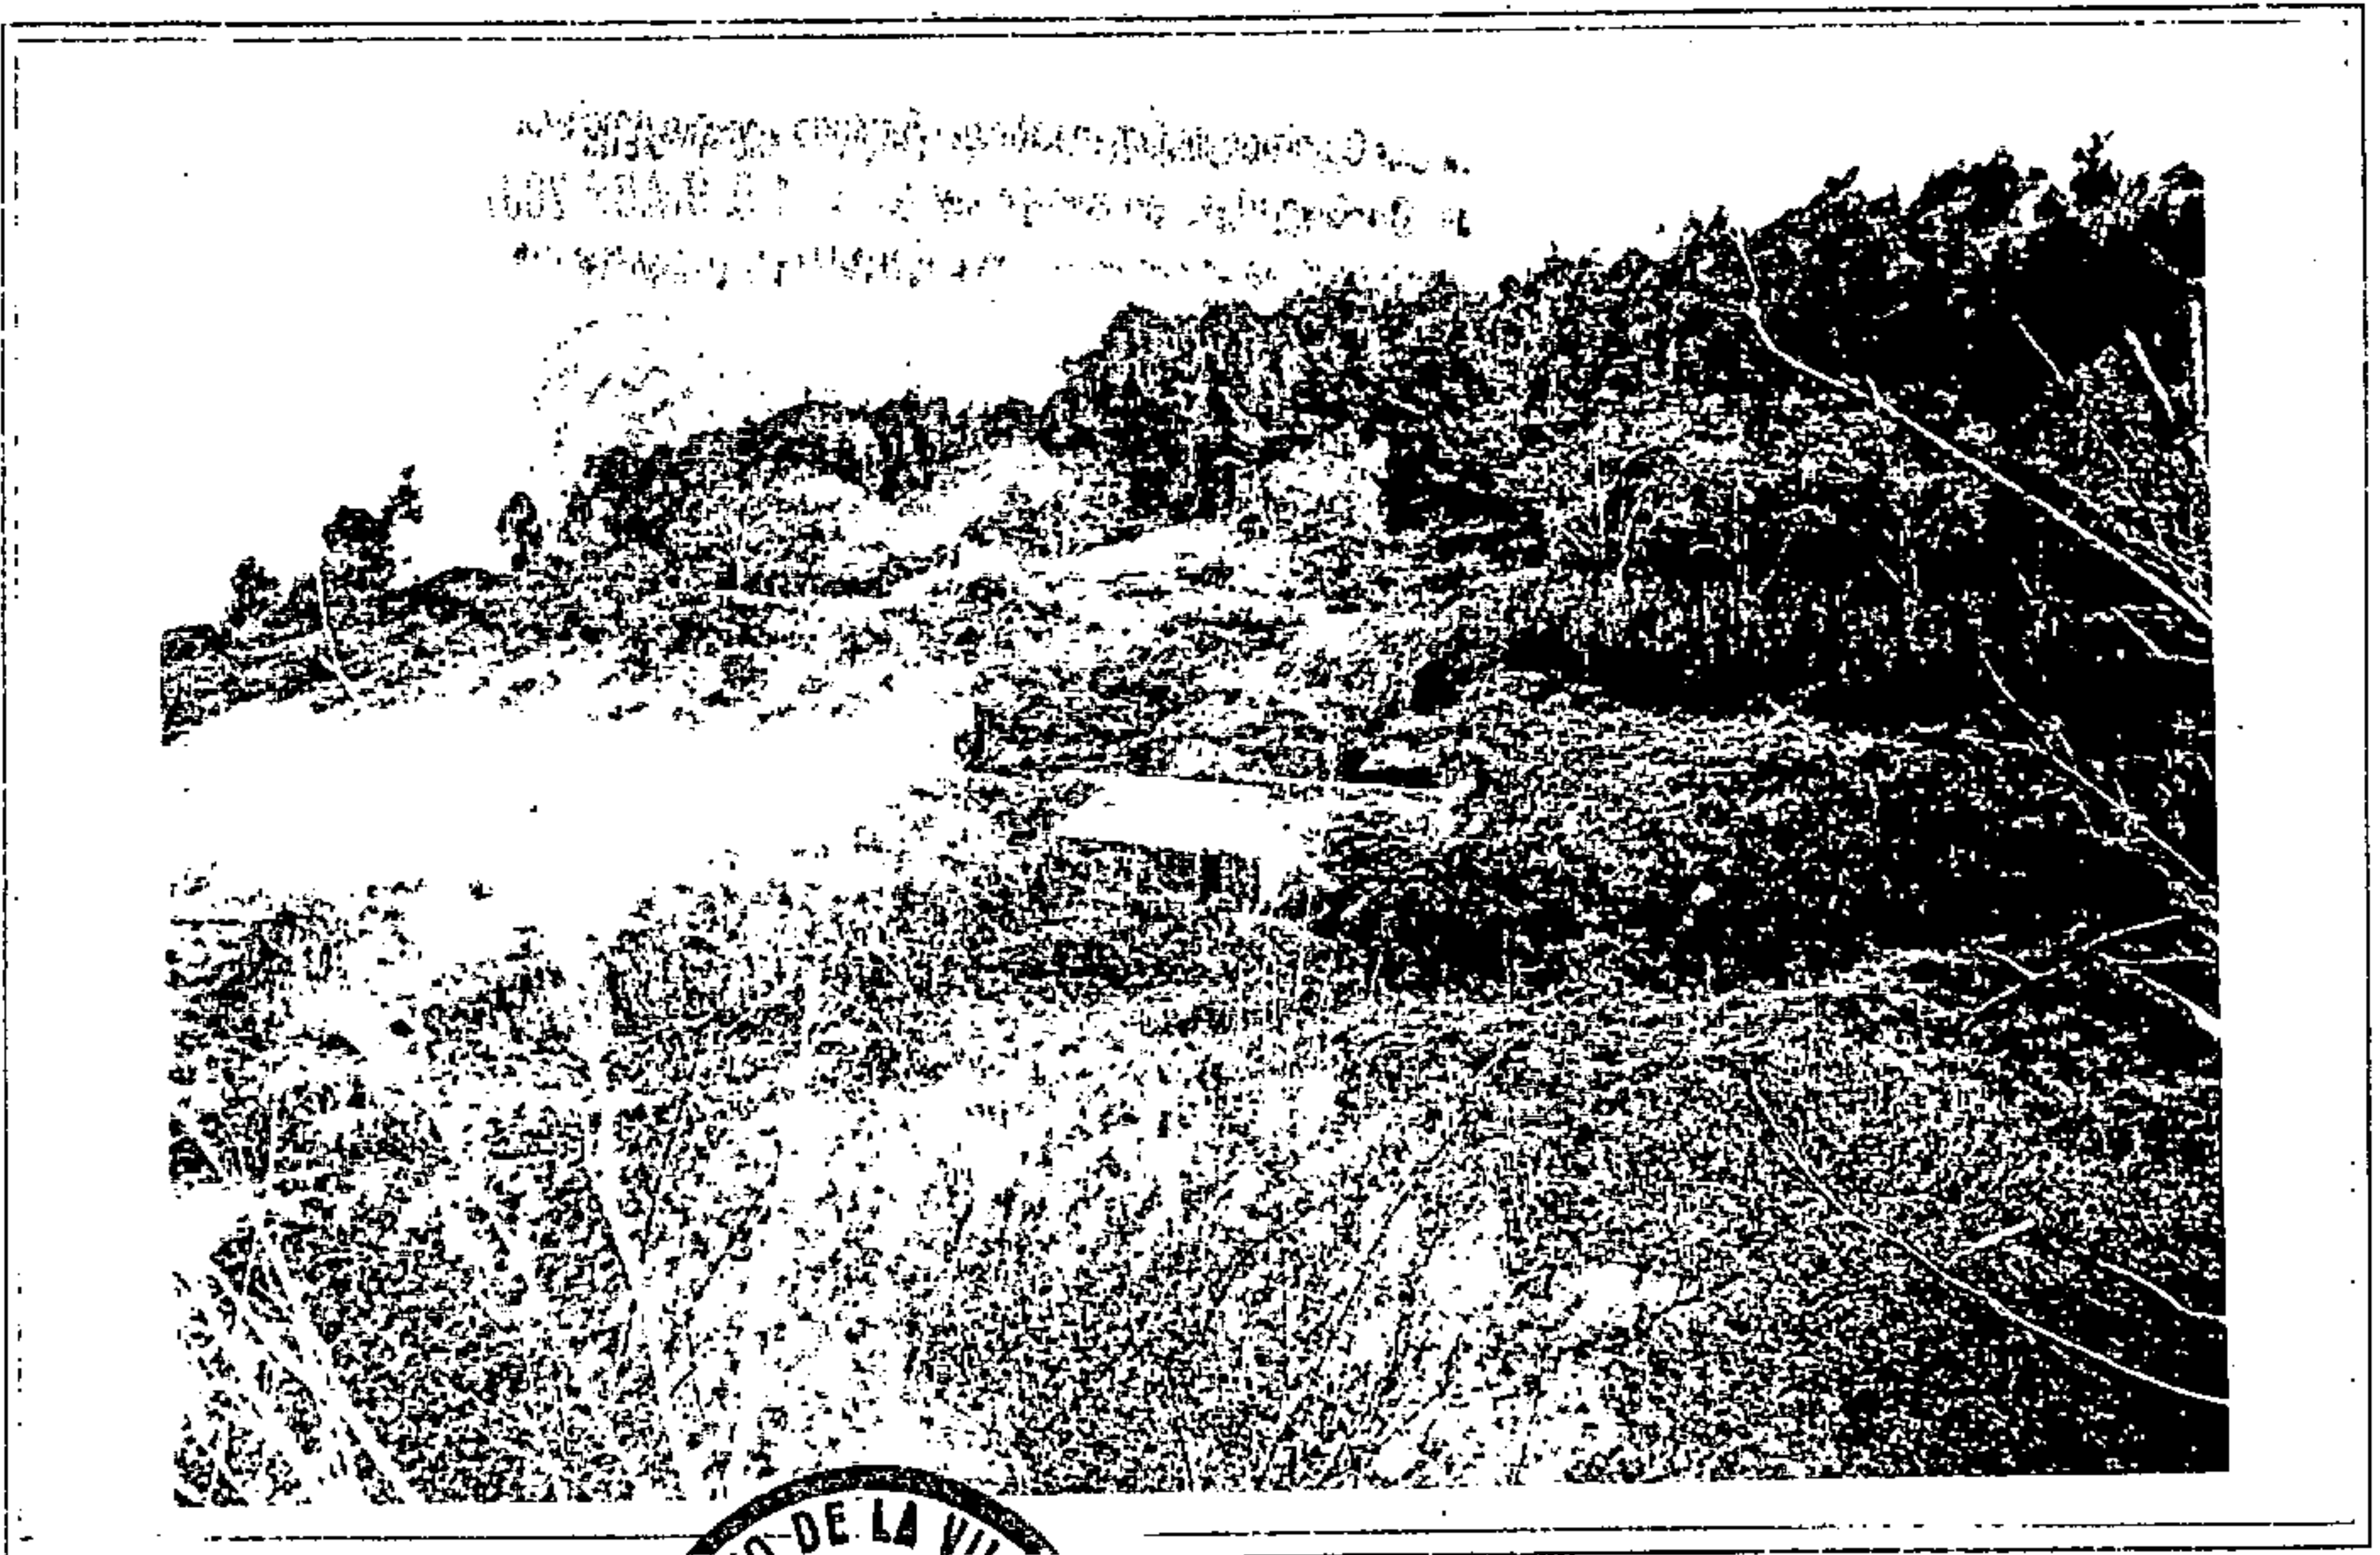
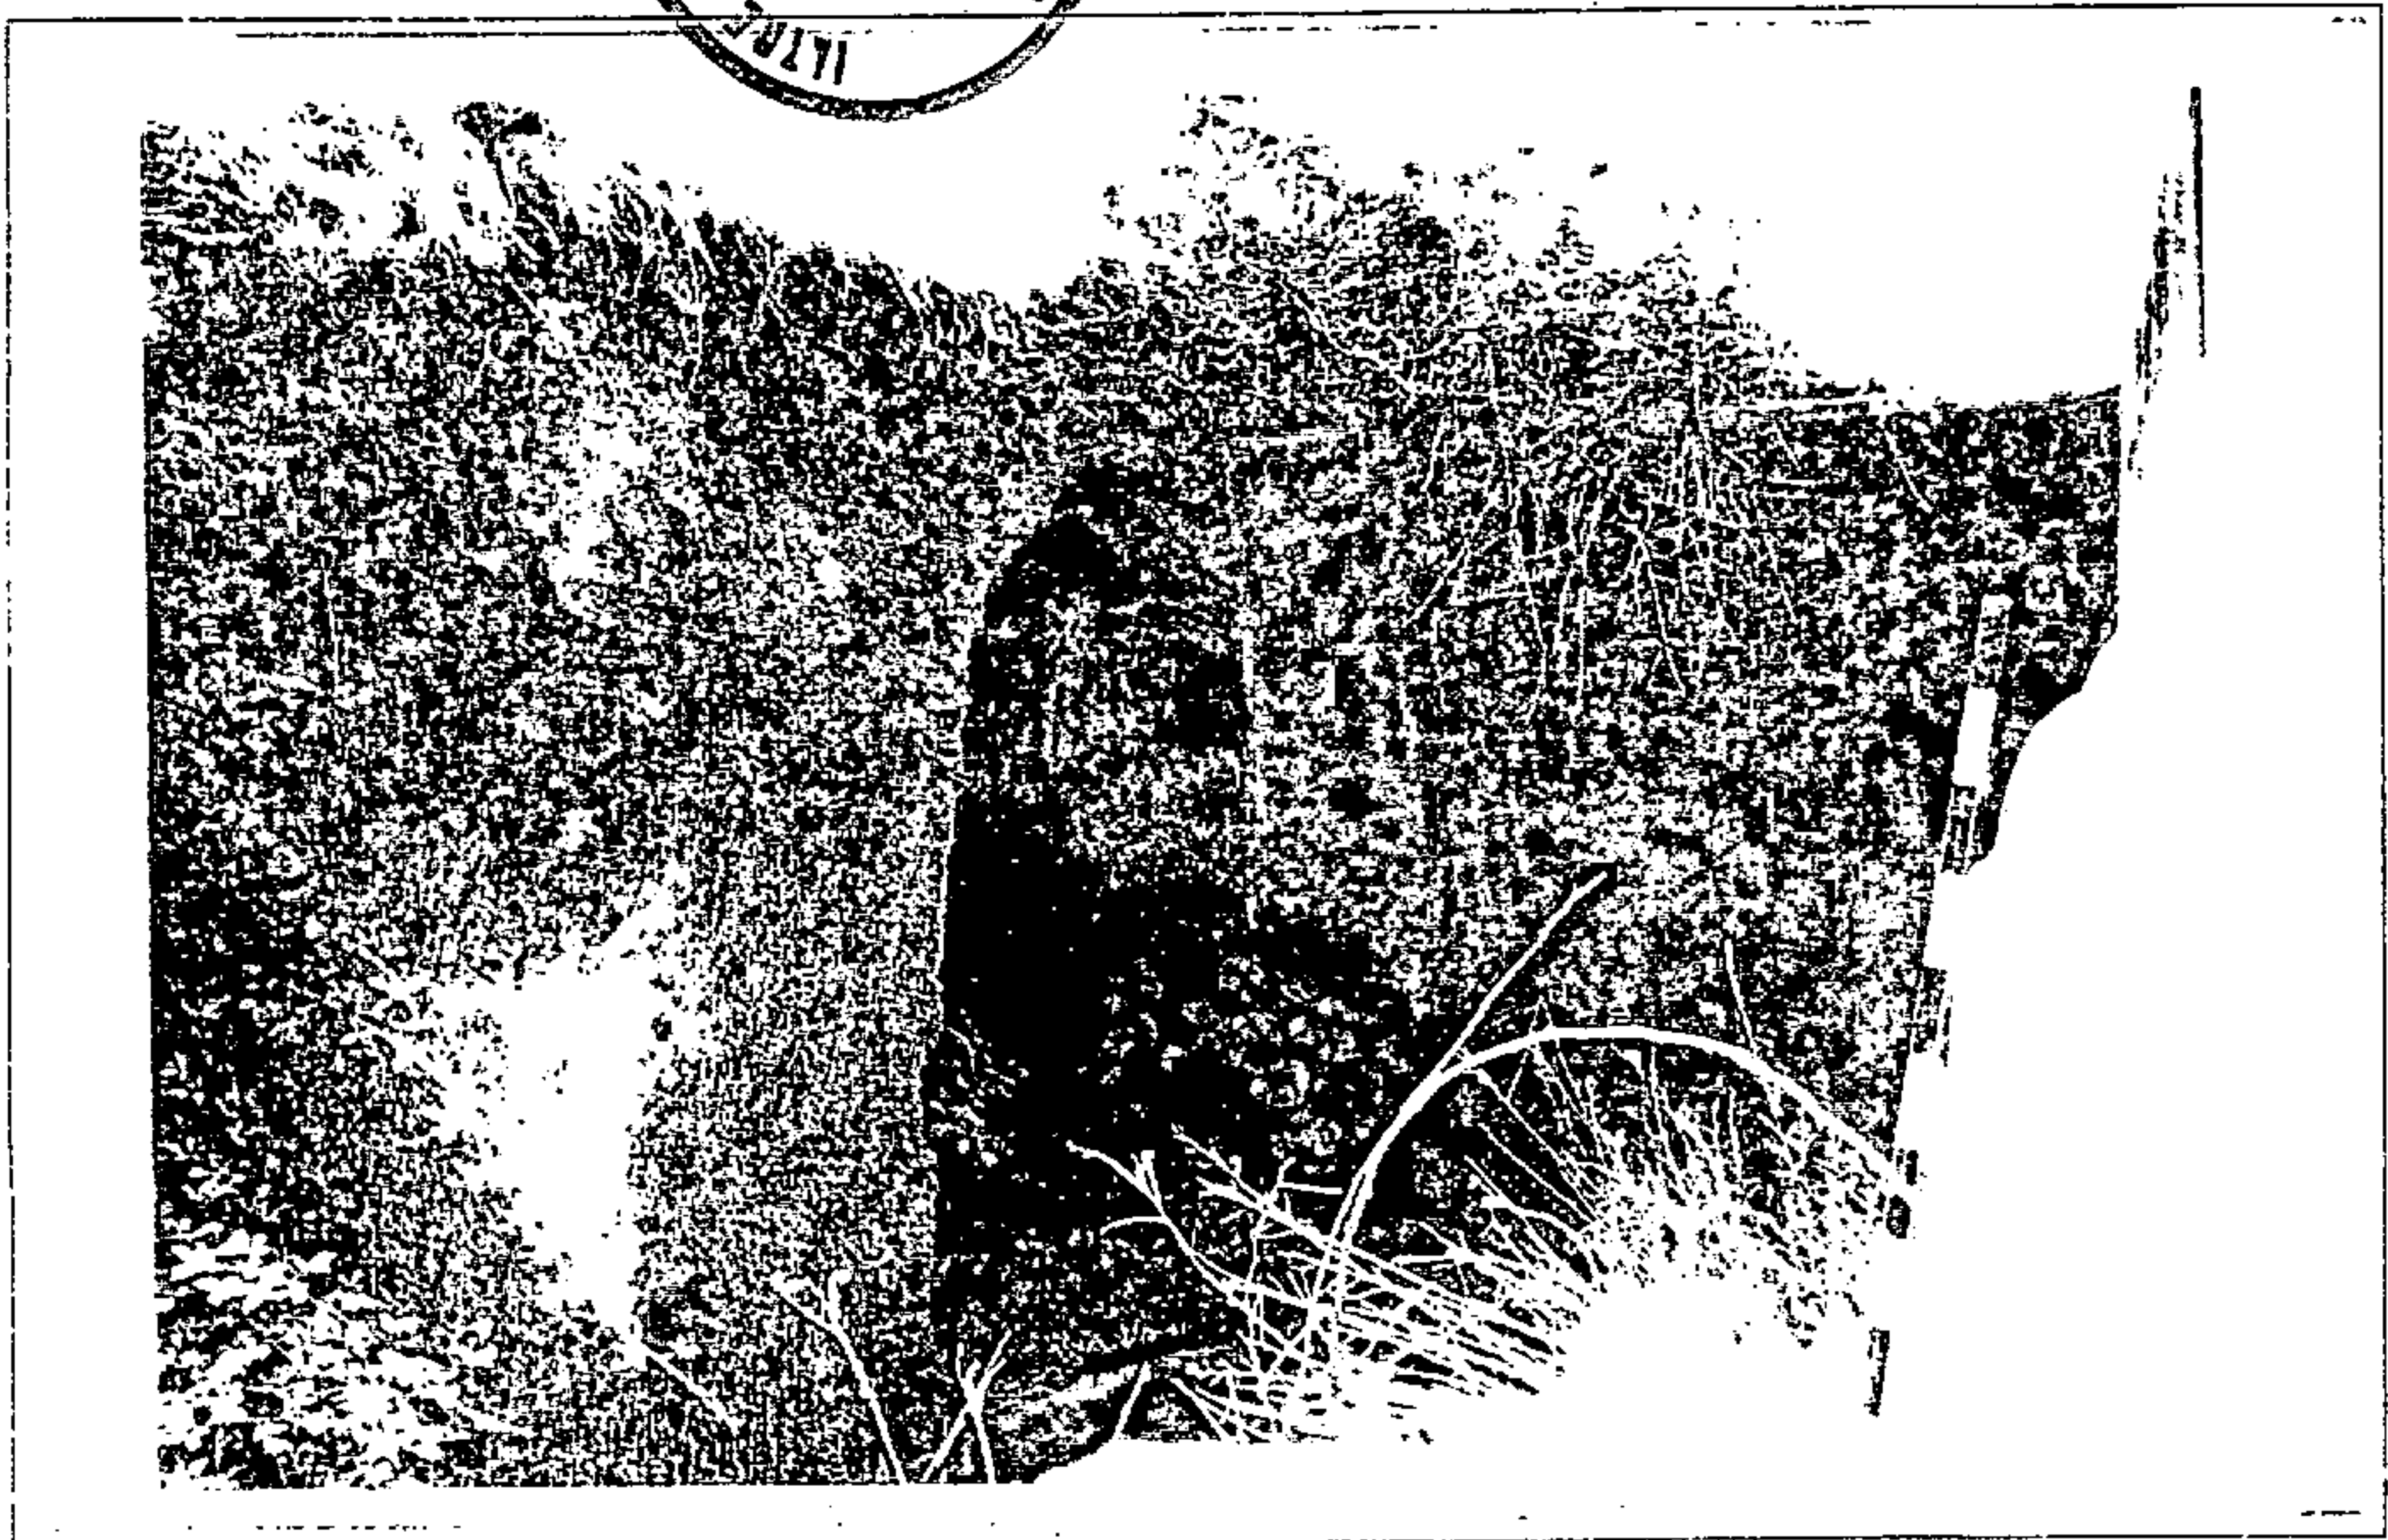
# FOTOGRAFÍAS

| <u>DATOS ETNOGRÁFICOS</u> | <u>LOCALIZACIÓN</u> |
|---|---|
| | OBSERVACIONES: Alteraciones<br>antropicas: ha arreglado el techo con<br>planchas de uralita, además de la<br>utilización de cemento y basuras en los<br>alrededores..Alteraciones naturales: caída<br>de techo, maderas podridas y colonización<br>vegetal. |

**DESCRIPCIÓN:** Conjunto de interés etnográfico compuesto por dos estanques-  
cueva y alpendre. Los estanques- cueva están excavados en brecha volcánica,  
revestidos interiormente con cal y sobremuro de piedras, cal y arena. Hay escaleras de  
acceso al interior, realizada en roca y revestida con cal. El alpendre está realizado en  
cal, arena y piedras.

**SUGERENCIAS:** Limpieza de los estanques, tanto de su interior como de la  
vegetación de los alrededores, intentando recuperar su primitiva fisionomía de  
estanques- cuevas. El alpendre necesita la limpieza interior y albeado de las paredes;  
el camino de acceso también está oculto por la vegetación.

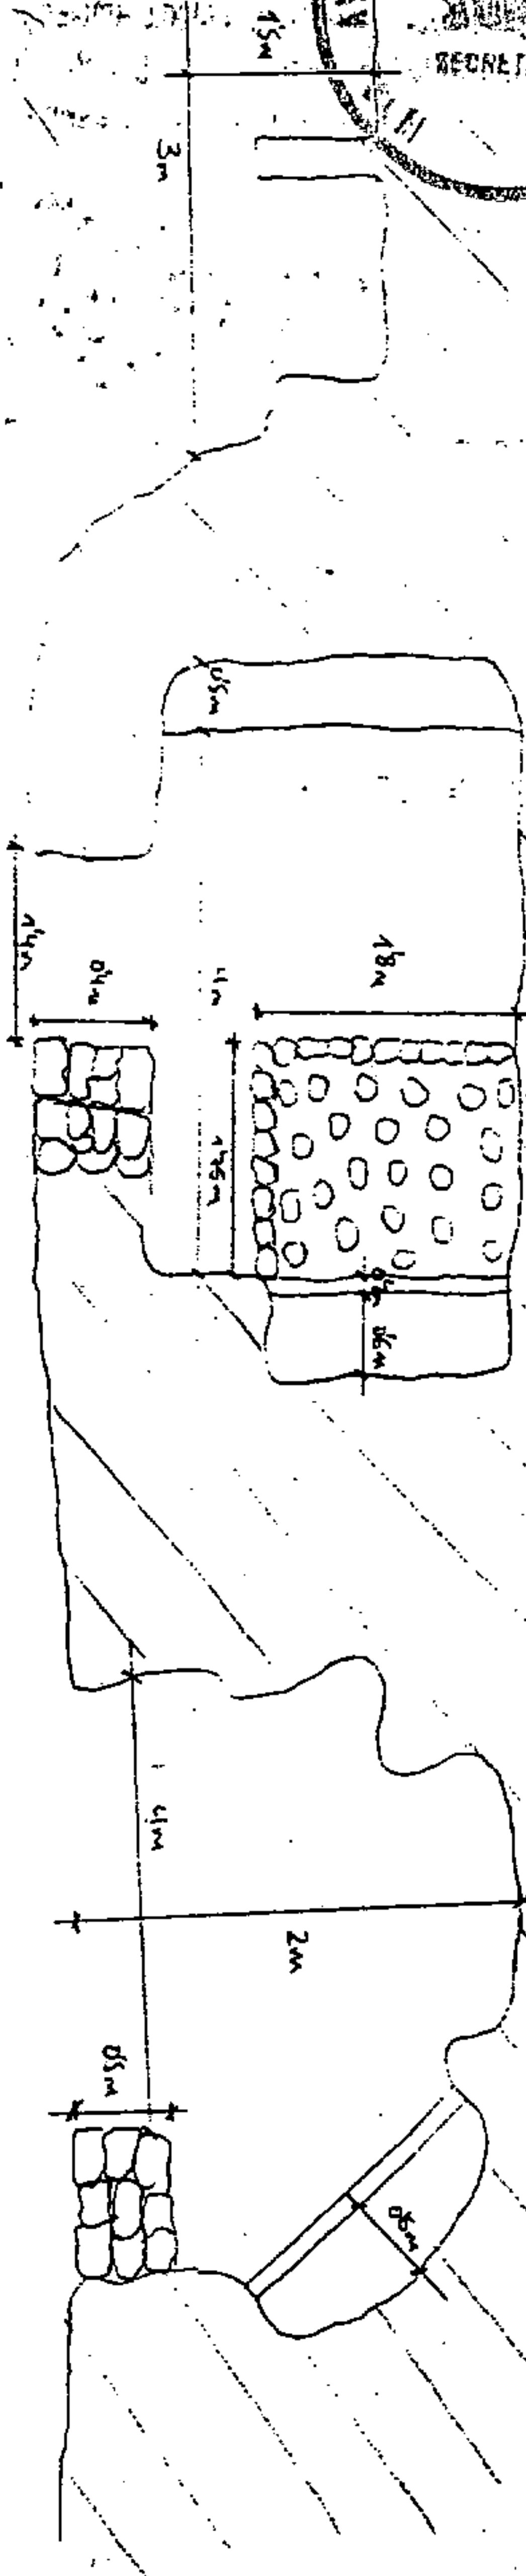
FICHA N° K-56

Alteraciones antrópicas: presencia de maderas. Alteraciones naturales: recolonización vegetal y caída del techo de las cuevas.

**DESCRIPCIÓN:** Alpendre excavado en la roca (toba). Se divide en tres: el situado al norte con dos secciones divididas por un muro de toba volcánica; el del centro es el de mayores dimensiones y presenta dos comederos que conservan los palos de amarre y parte del suelo está empedrado y la estructura de la puerta está realizada con bloques de Galdar.

**SUGERENCIAS:** Se sugiere la limpieza interior y la del camino de acceso, así como de los alrededores que están cubiertos de zarzas.

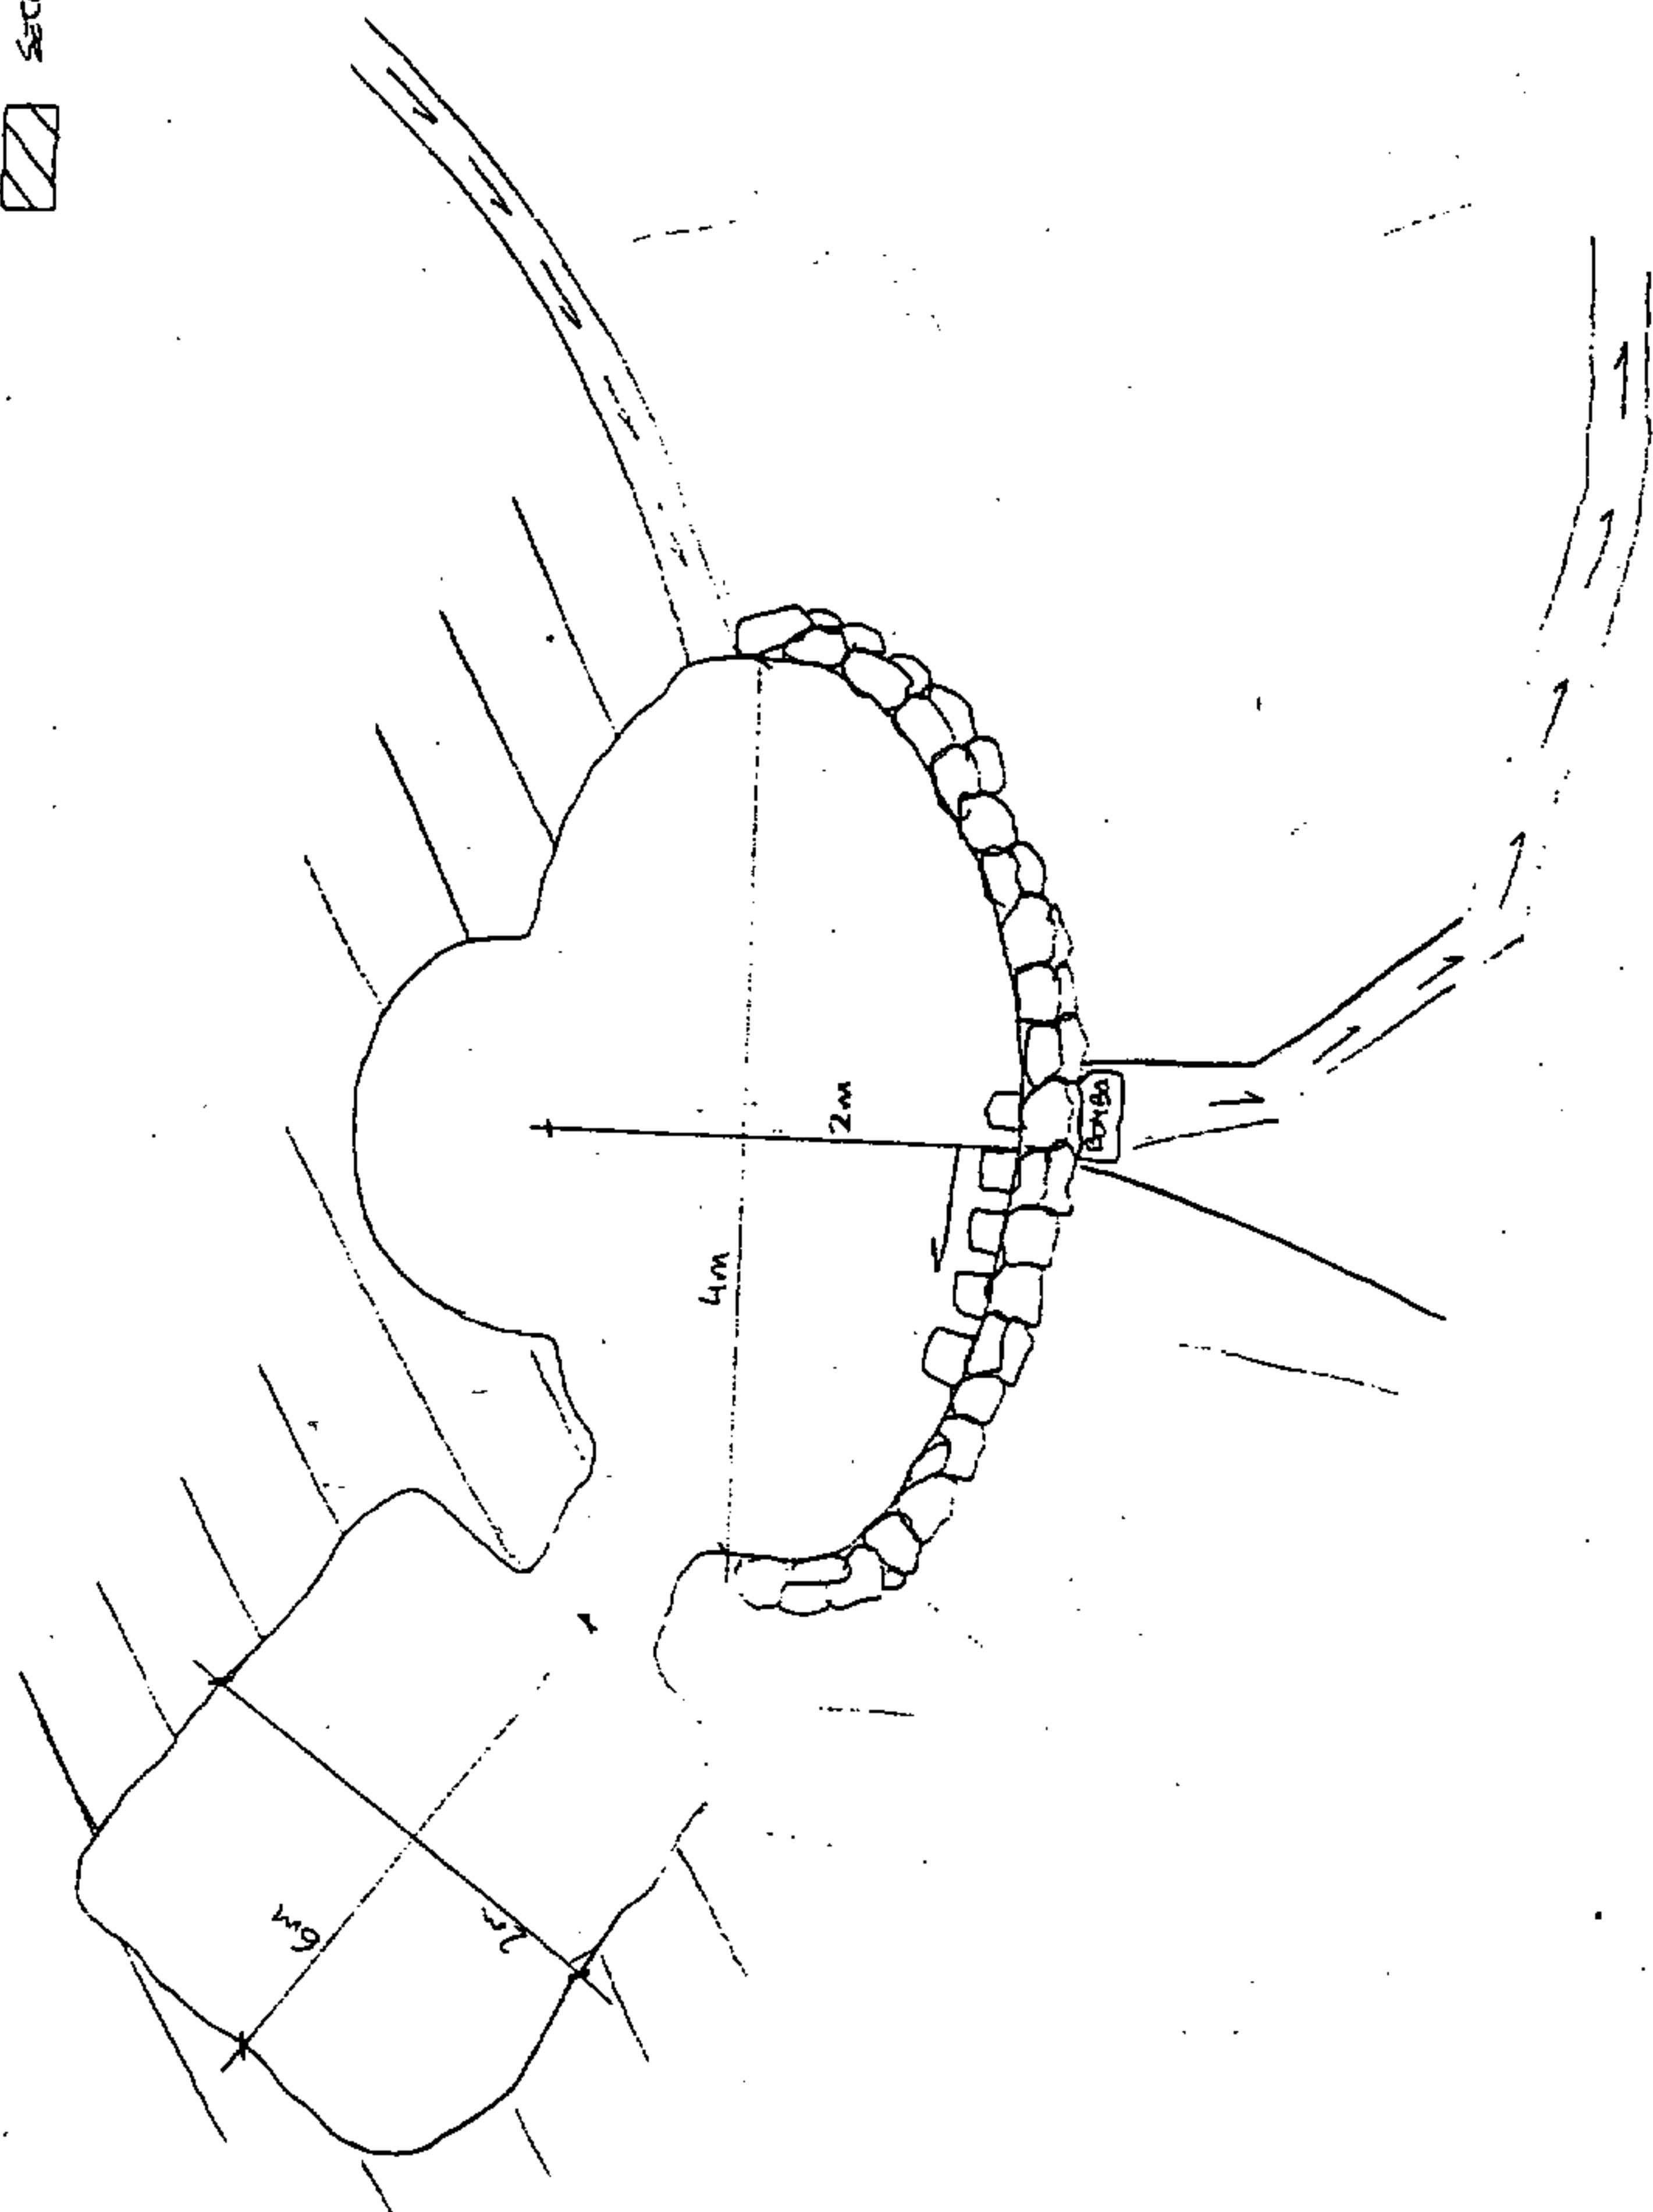
FICHA N° K-57

| <u>DATOS ETNOGRÁFICOS</u> | <u>LOC2ALIZACIÓN</u> |
|---|---|
| <u>GRADO PROTECCIÓN:</u> AMBIENTAL | <u>OBSERVACIONES:</u><br>Alteraciones antrópicas: en el estanque<br>Pequeño aparecen gran número de<br>maderas, bloques e hierros. Presentan<br>también y mangueras de plástico.<br>Alteraciones naturales: colonización<br>vegetal y sedimentación. |

**DESCRIPCIÓN:** Estanques excavados en la roca. El mayor tiene dos cavidades una de ellas en forma de galería. Tienen muro exterior de piedras, cal y picón, desde donde parte una acequia excavada en el suelo. Escalera de acceso al interior de lajas. La bomba está tapada con lajas. El otro tiene forma de grieta en la pared, con muro de piedras, cal y arena que lo cierra.

**SUGERENCIAS:** Se sugiere la limpieza interior, eliminando tierra y malas hierbas, así como las maderas, bloques, barras de hierro y disimular las mangueras del estanque pequeño.
