**CATALOGO MUNICIPAL DEL PATRIMONIO  
ETNOGRÁFICO. NORMAS SUBSIDIARIAS DE FIRGAS**

Nº DE FICHA: 85

CASAS (2), HORNO (2), ALPENDE-  
CUEVA

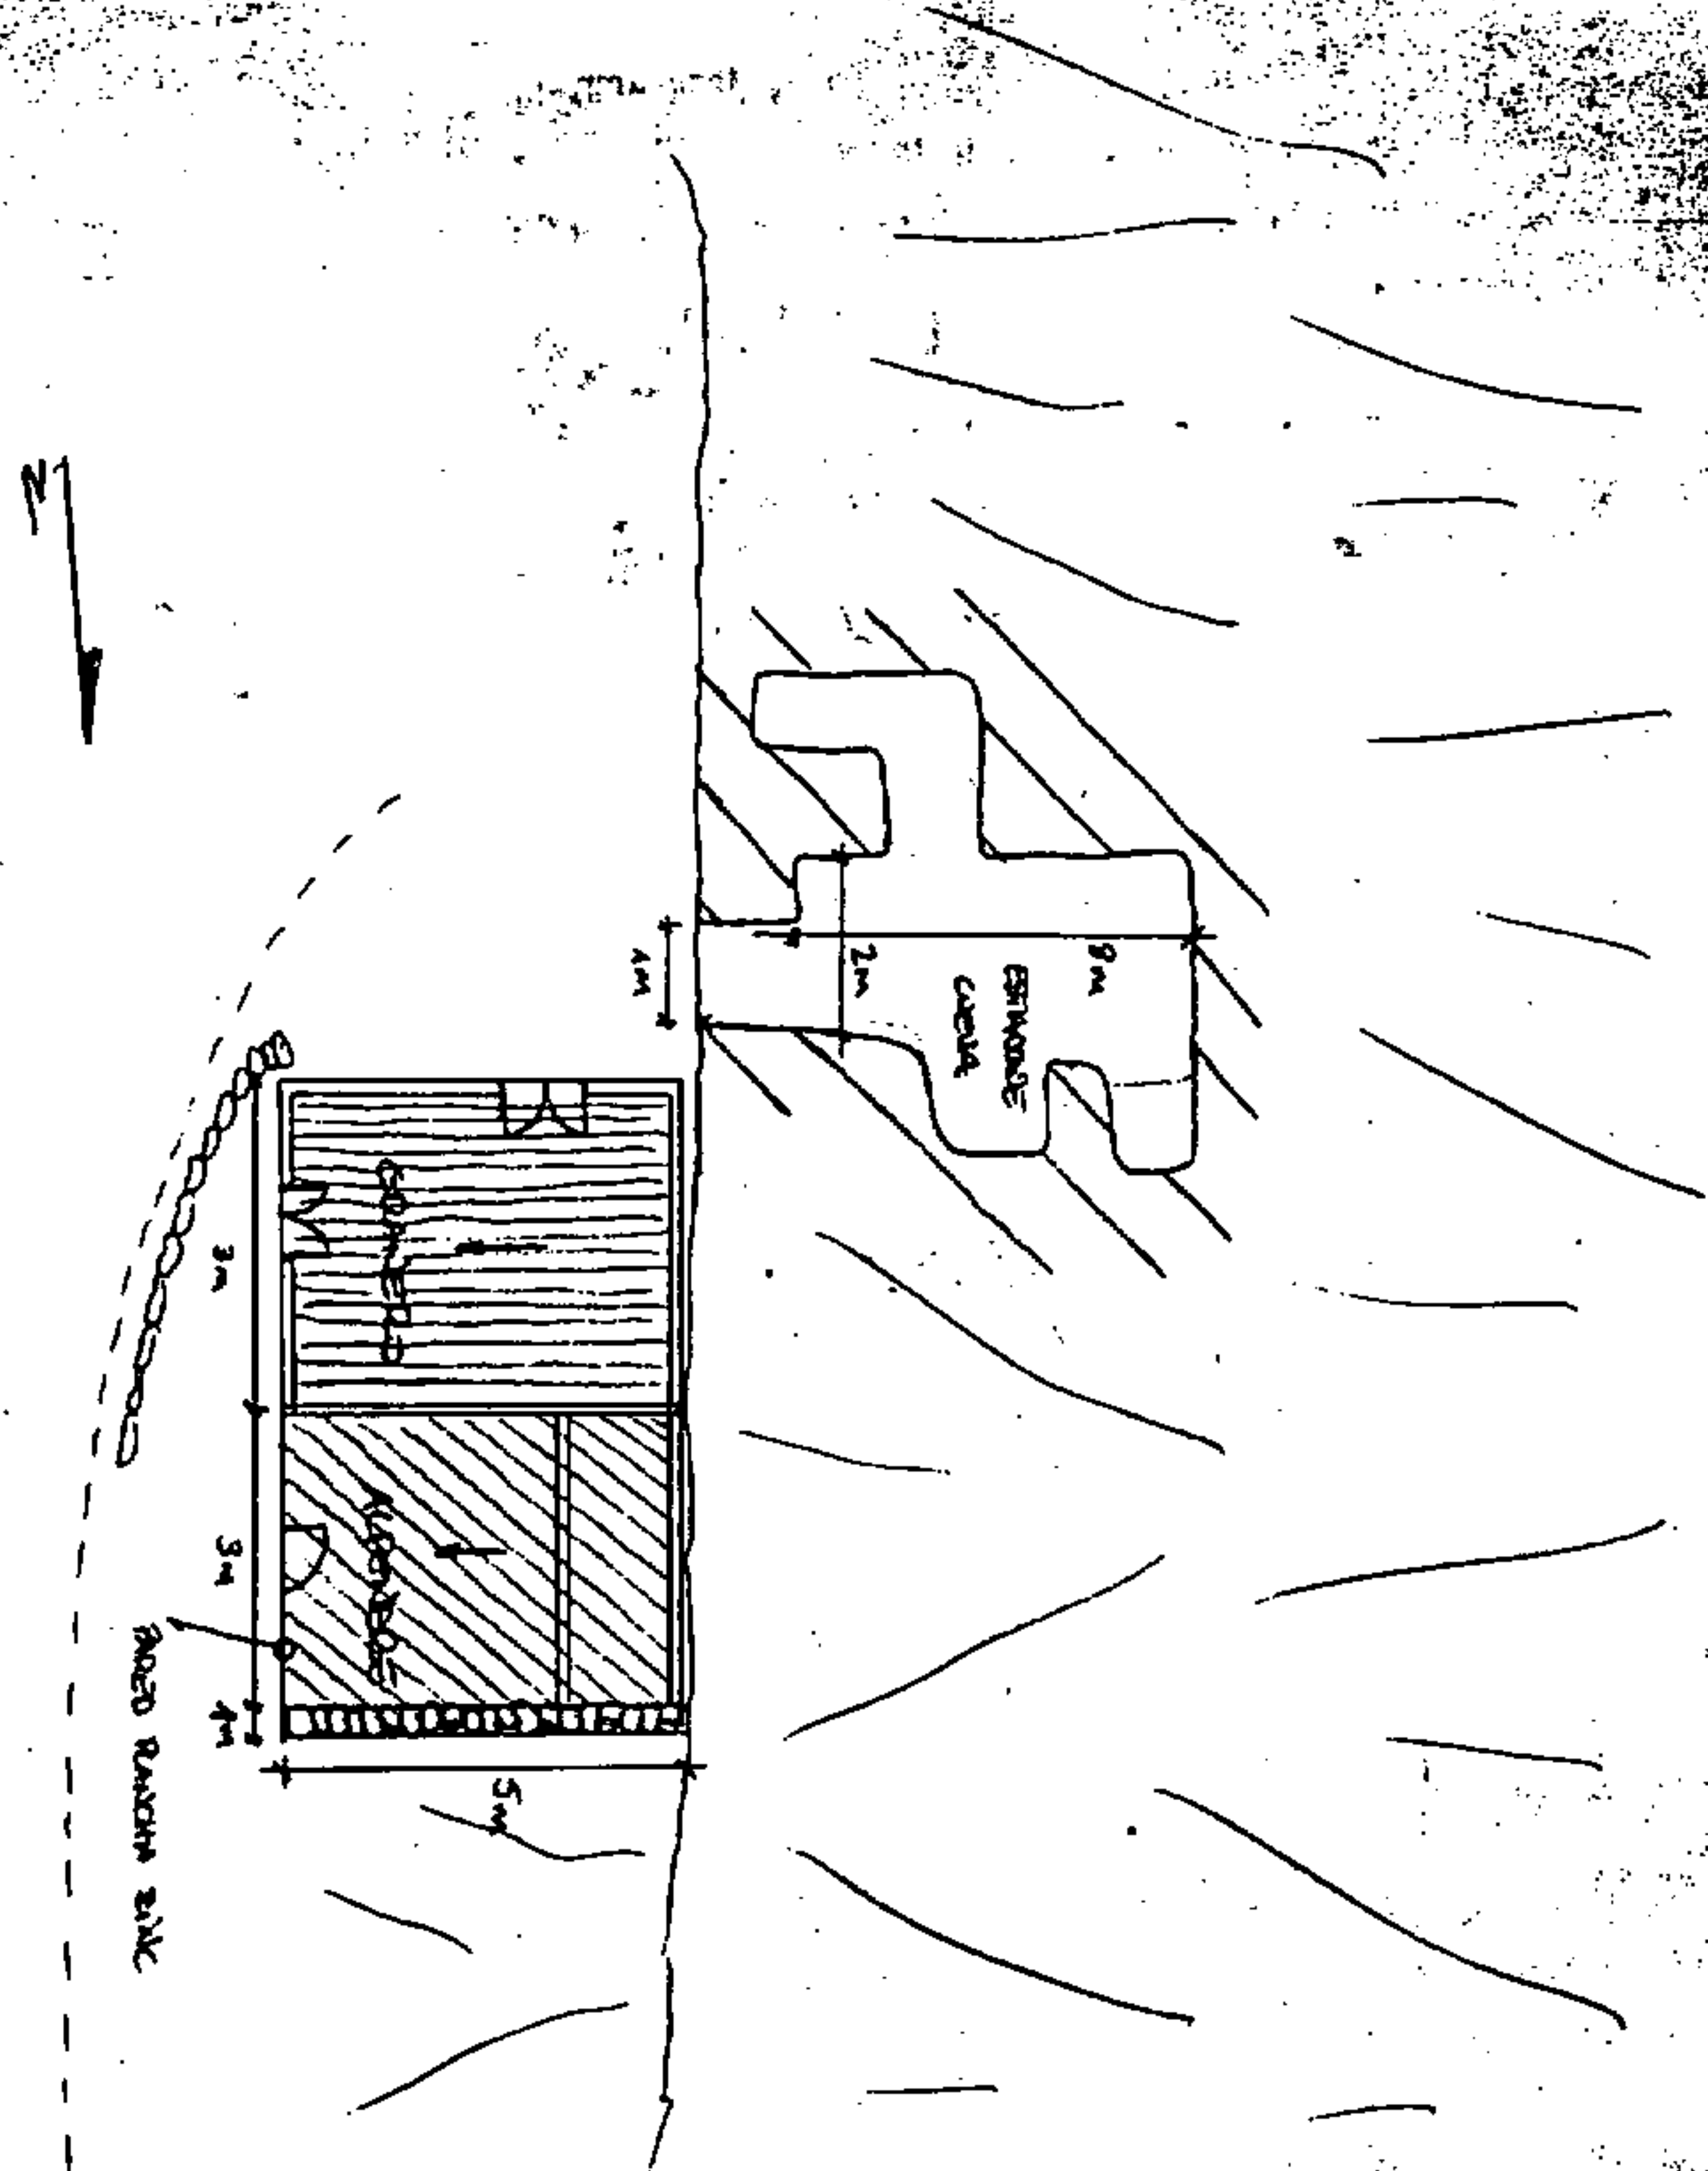
CAOZTEPCA AL PICO OBOJO

SECCION ESQUELE-CUEVA
-

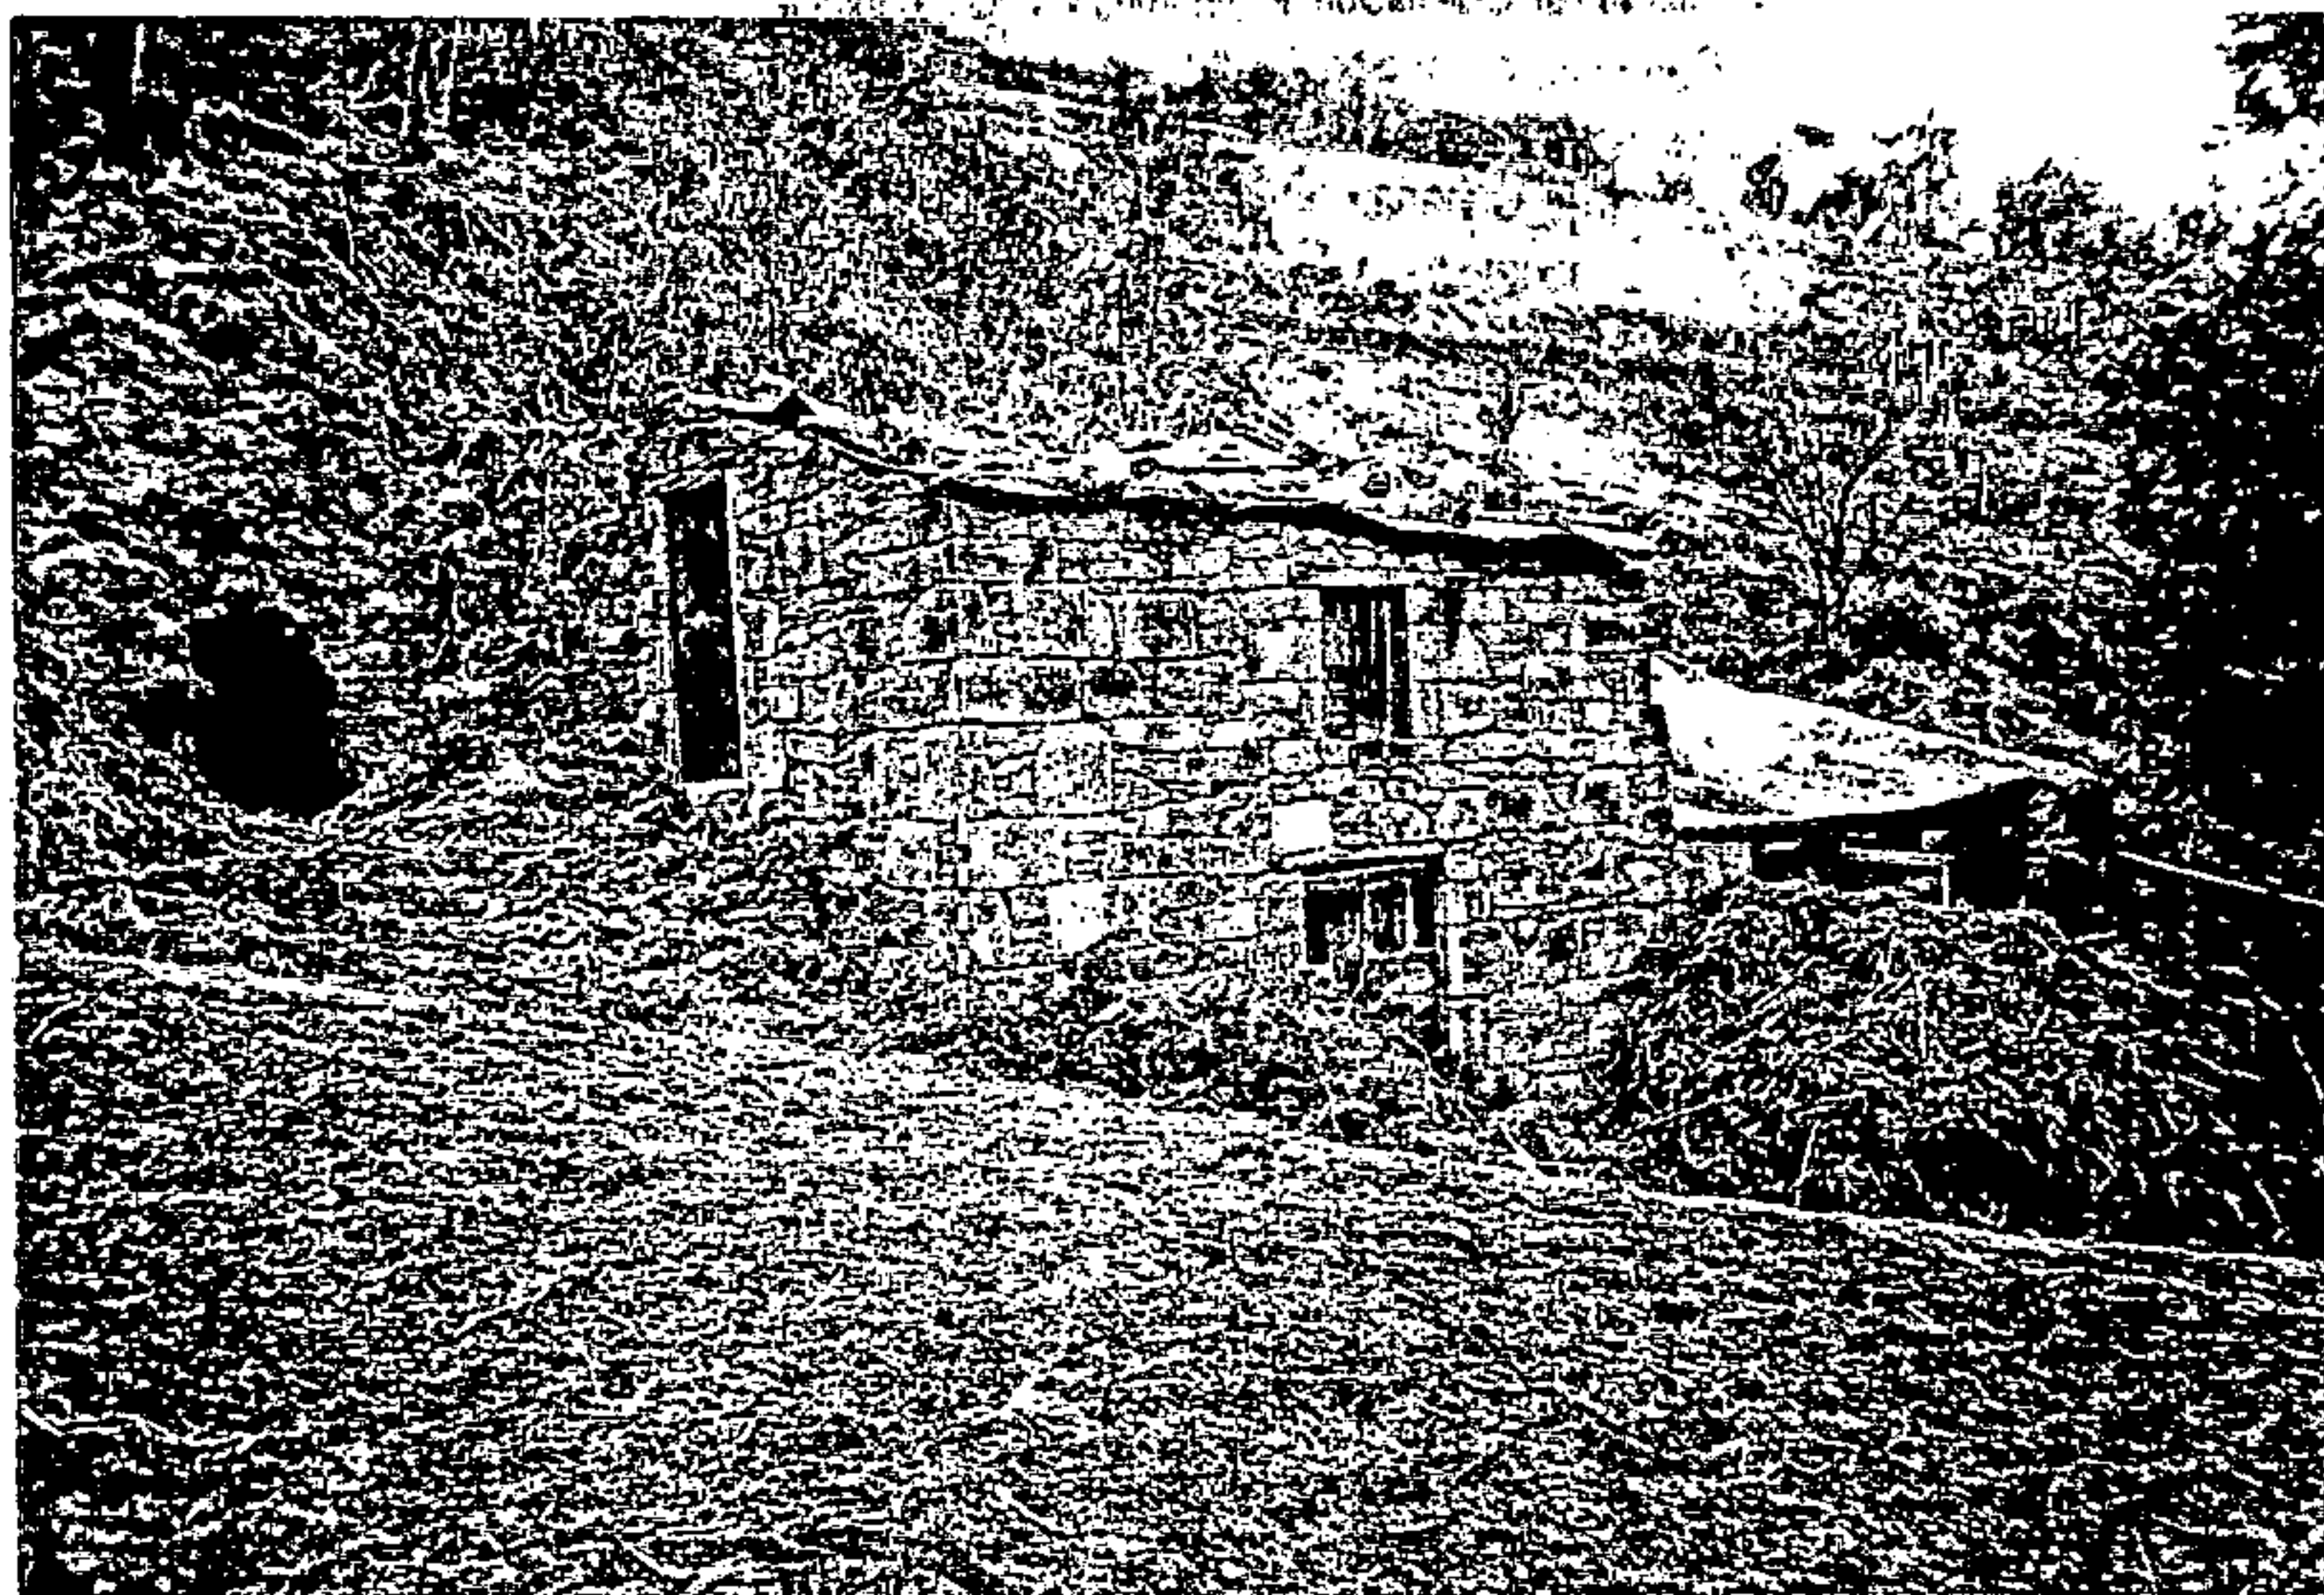
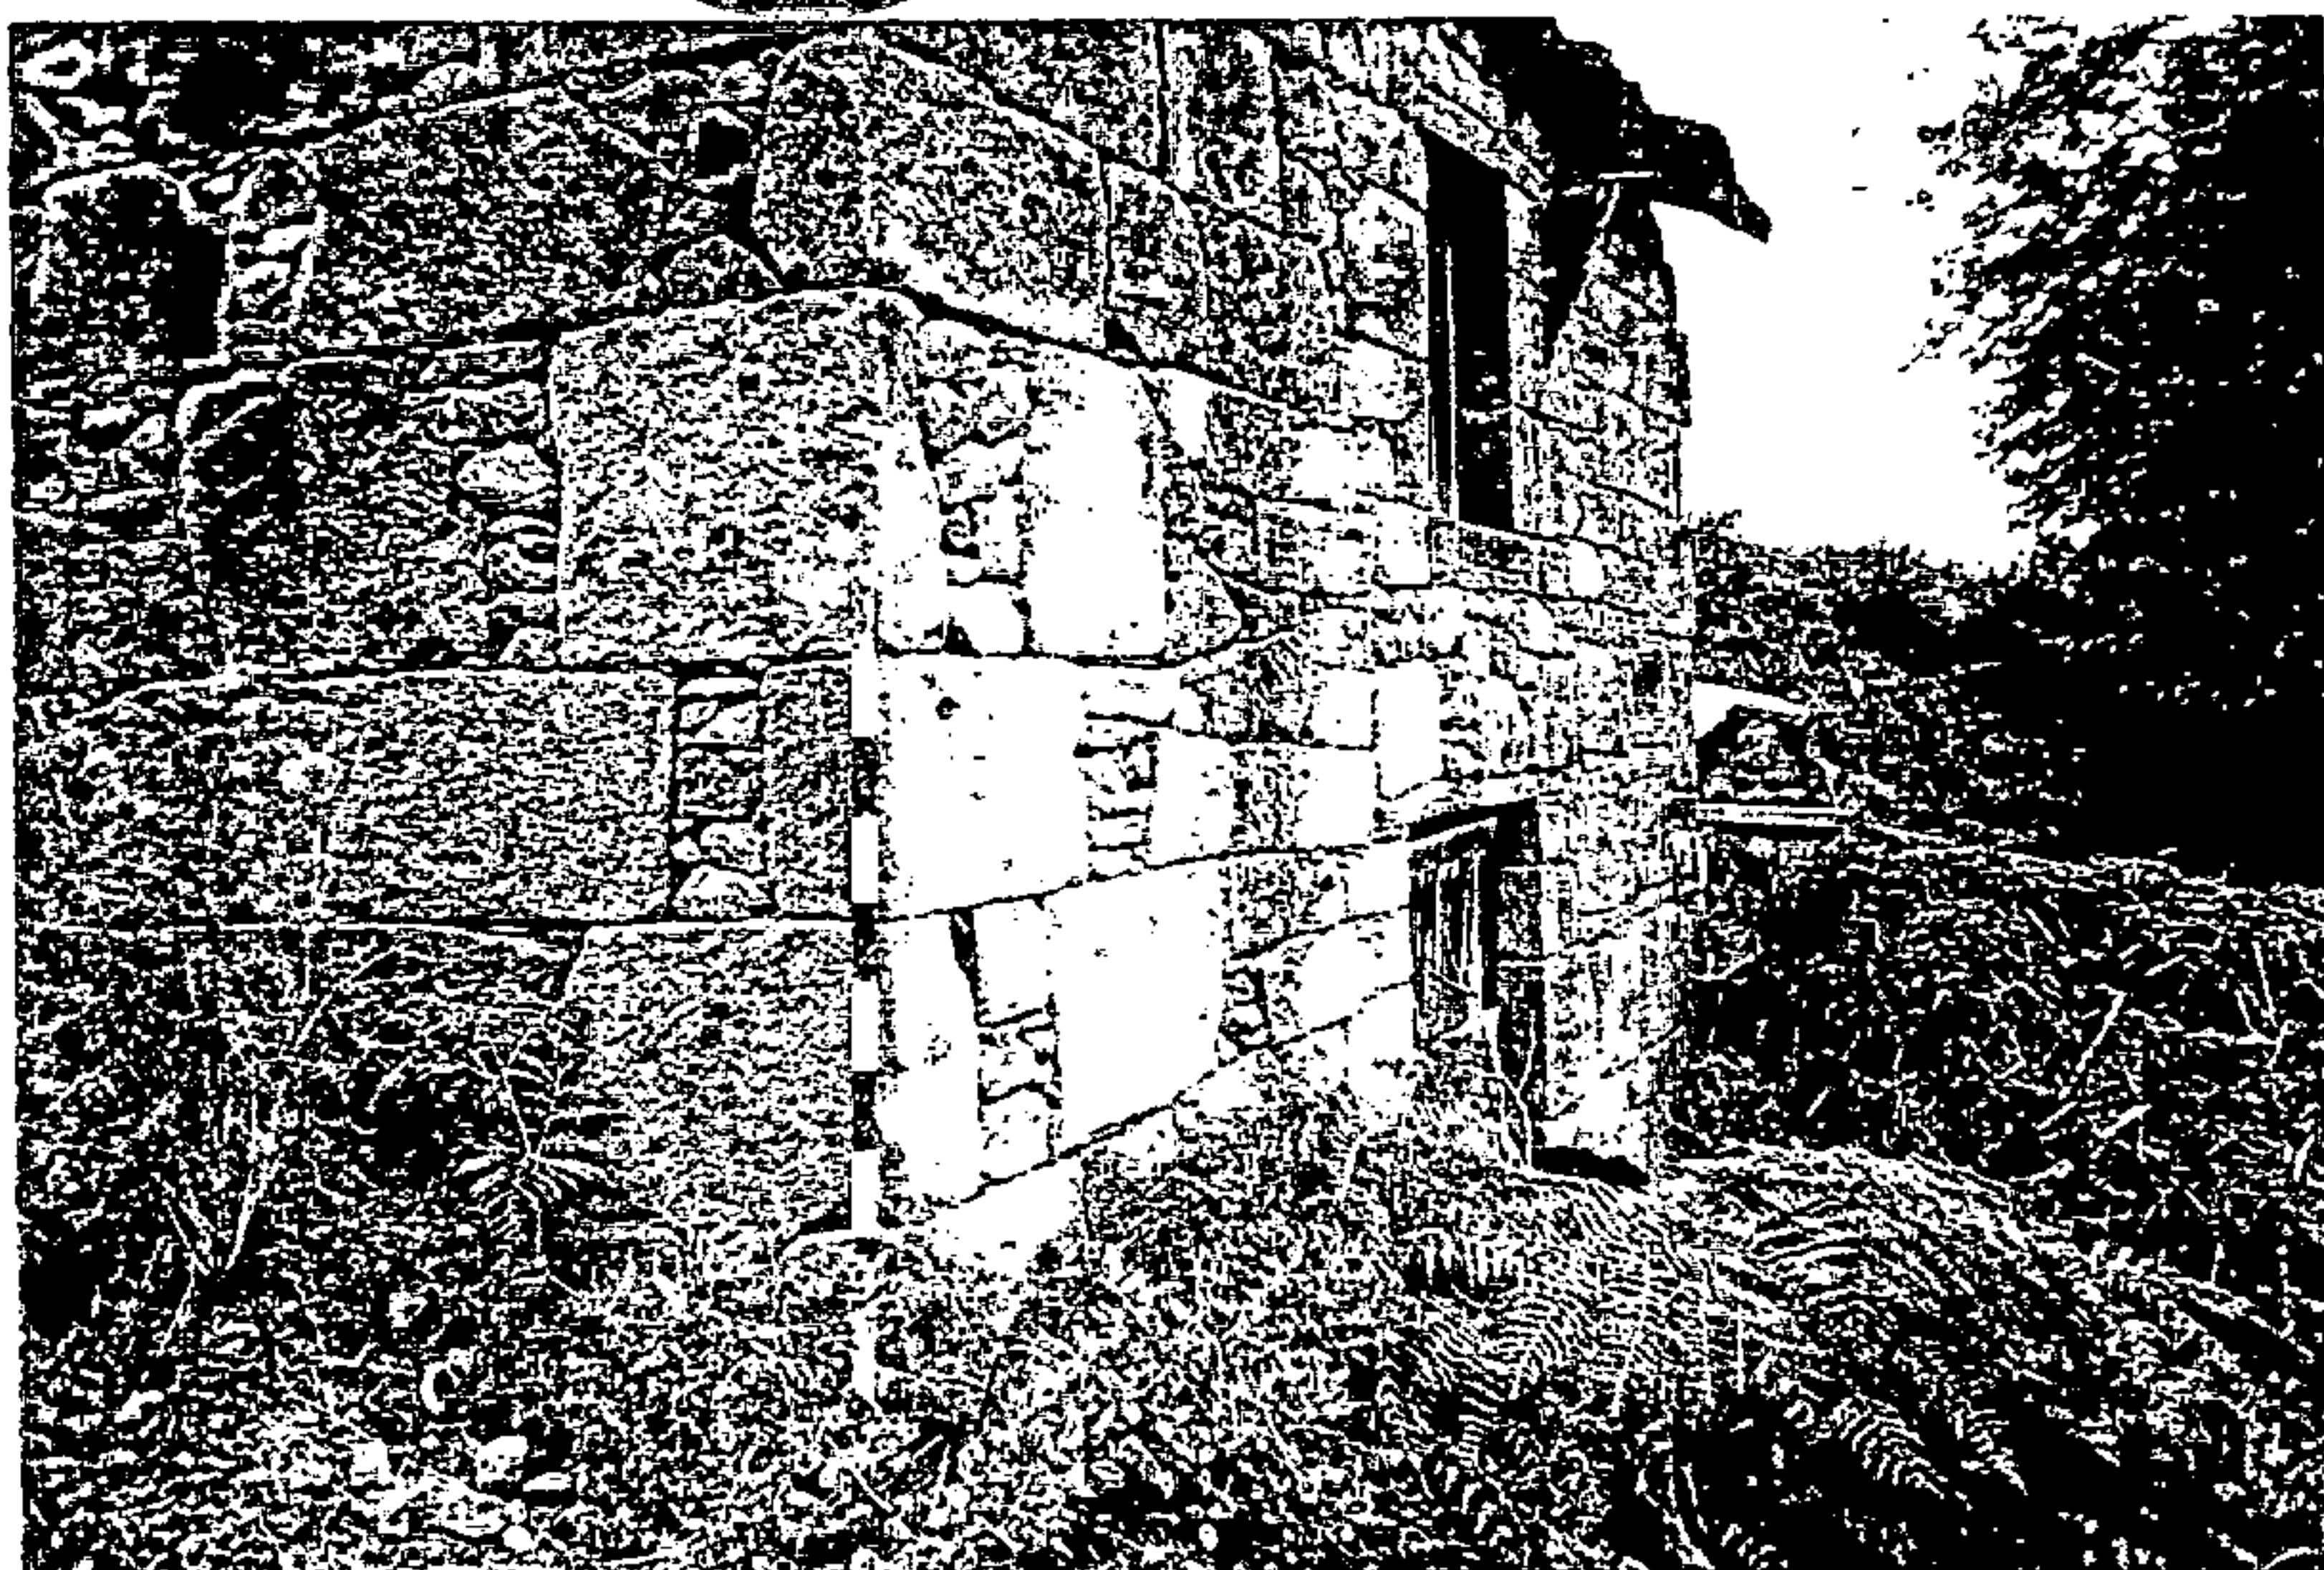
Las alteraciones antrópicas: son reformas con cemento en las piedras de los muros y en el techo de planchas, además de cerrarse con planchas de bidones y planchas de zinc y uralita. Las alteraciones naturales son la caída de secciones del muro, oxidación de planchas y sedimentación.

**DESCRIPCIÓN:** Granero de dos pisos de planta rectangular con techo inclinado. Los materiales de los muros son bloques de piedra. La entrada al piso superior se hace por una pendiente lateral y al piso inferior por una frontal. Adosado hay un alpendre de piedra y techo inclinado. Al lado contrario está la entrada al estanque- cueva, con una galería central.

**SUGERENCIAS:** Se sugiere la limpieza de los alrededores y la reconstrucción de los techos y disimular los elementos nuevos que alteran la estructura original.

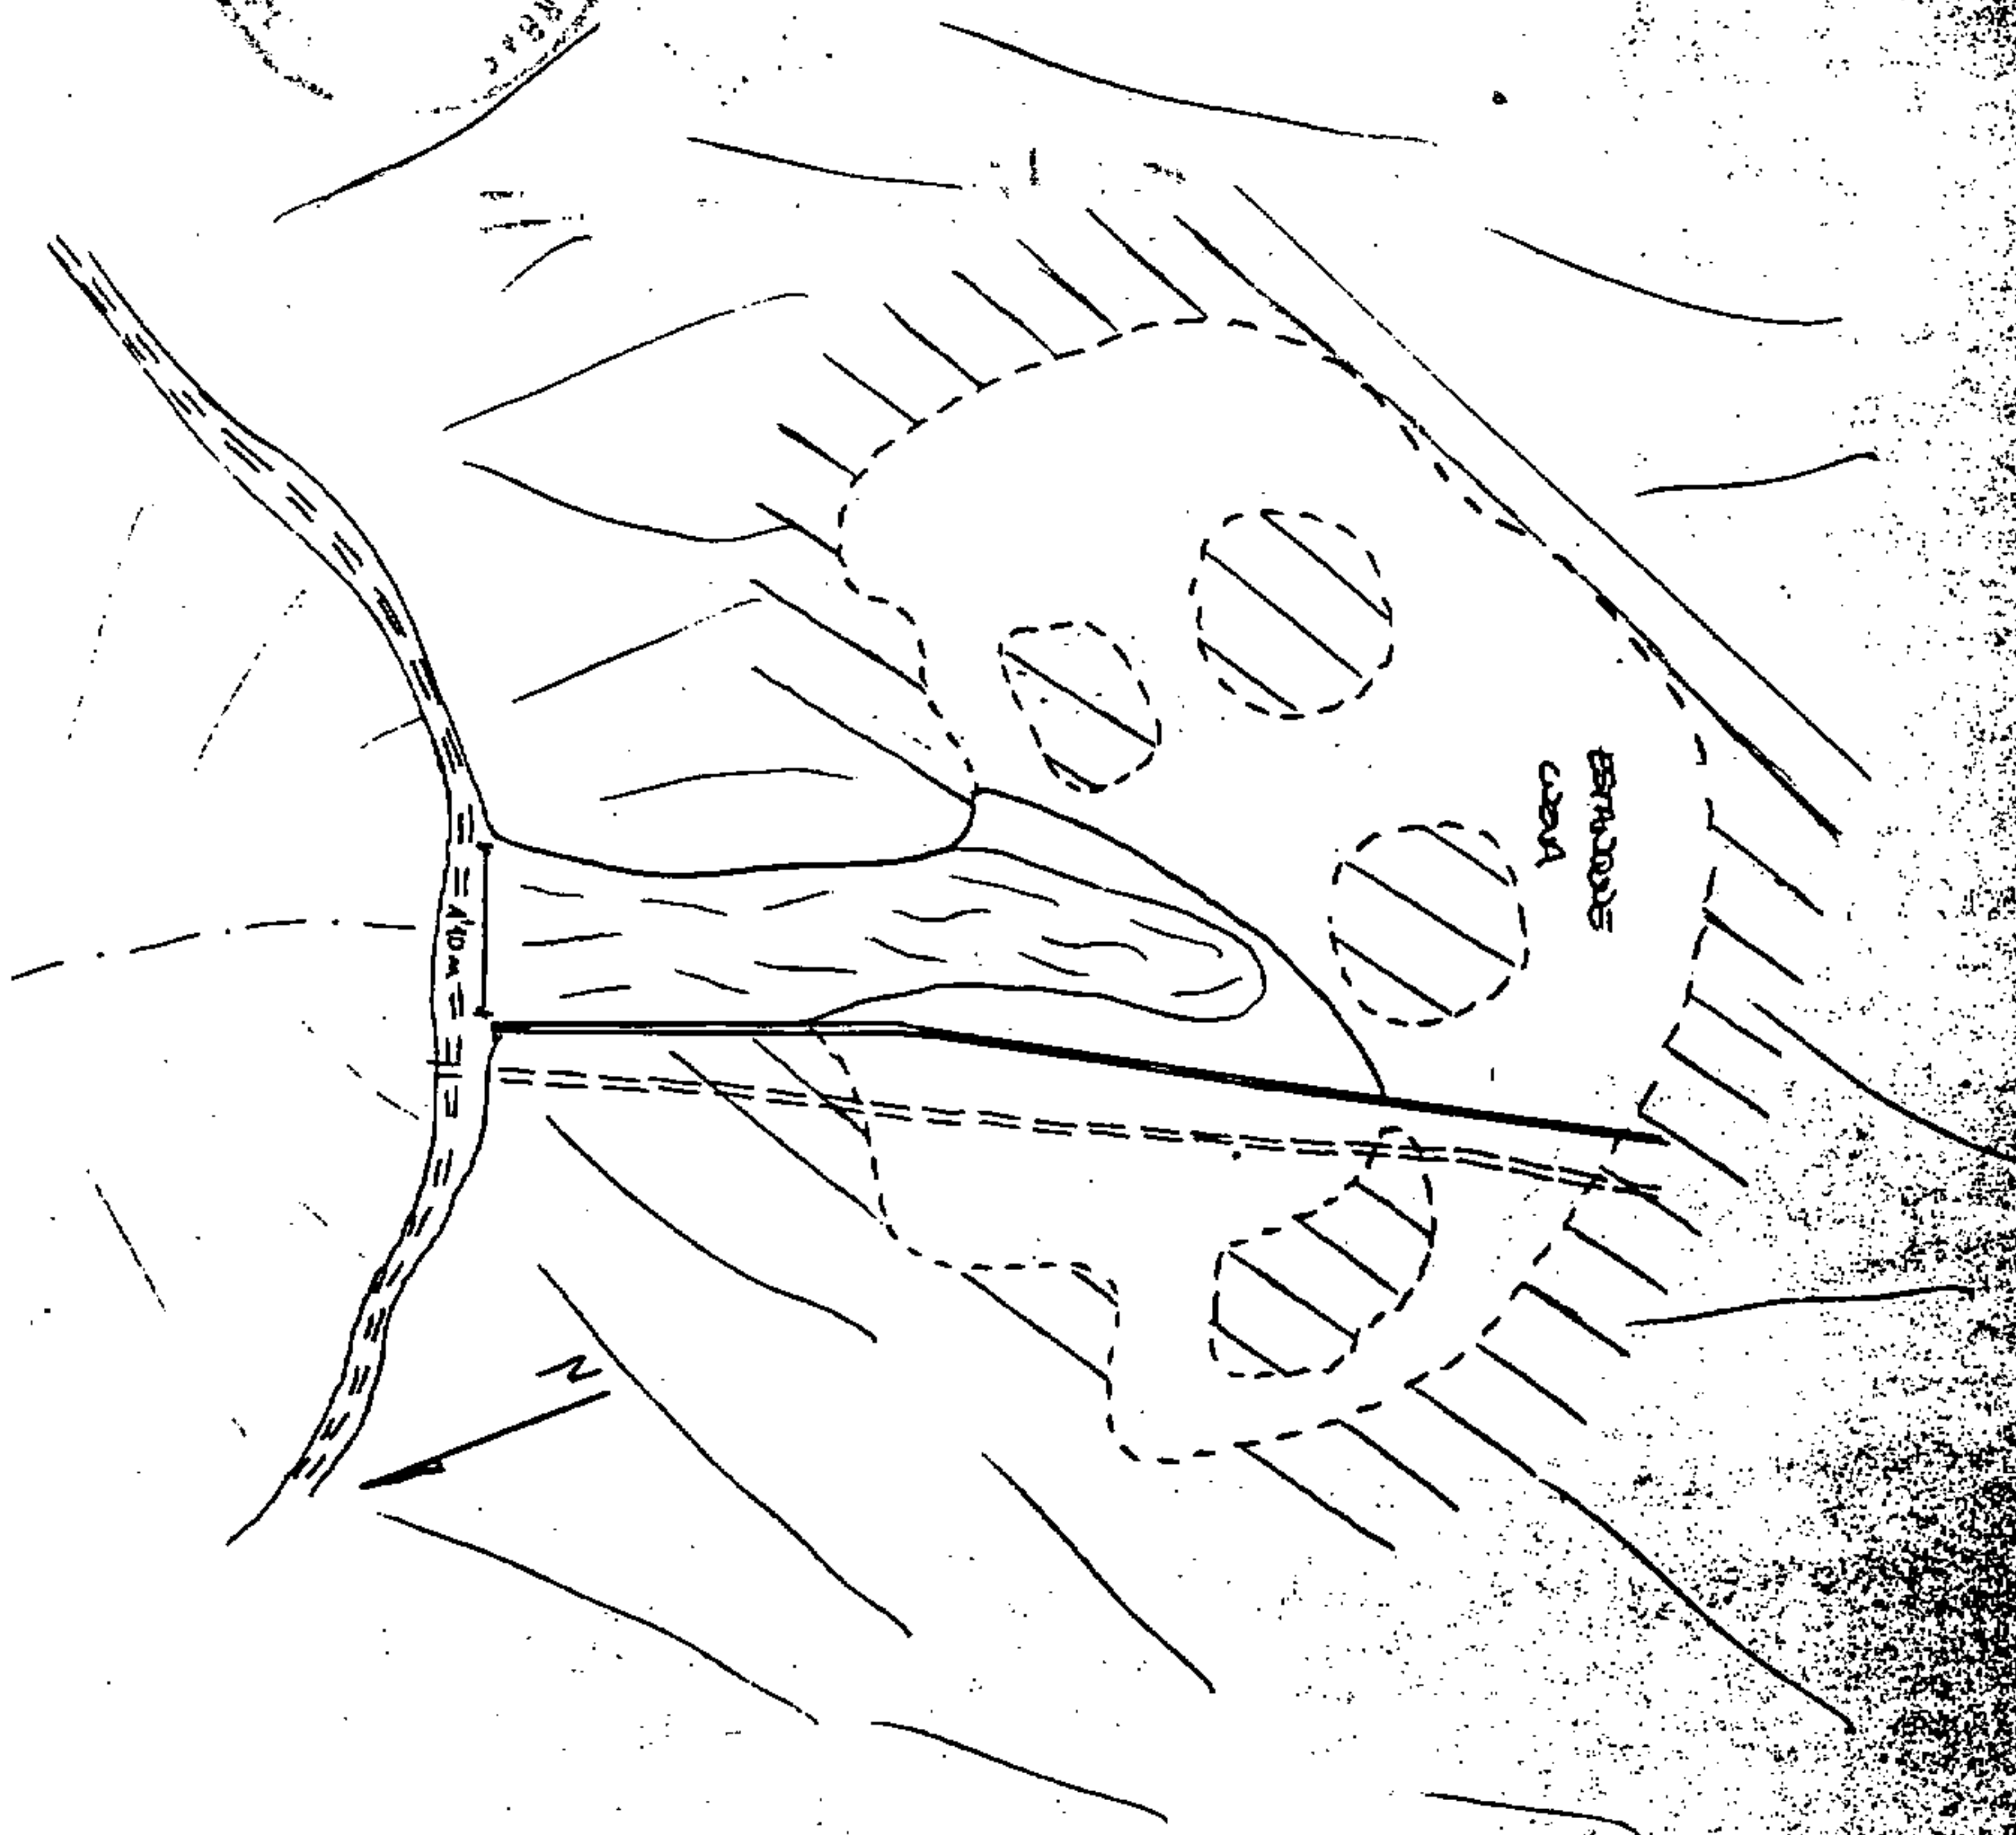
- BARRIOQUILLO
- ESTRADA DE TIERRA
- FORMA DEL ESTRADO-CERRA
- SECCION ESTRADO-CERRA
- VEREDA
- RIO Y VARIAS SECCIONES ESTRADO

~ 8 m de diámetro  
capacidad : ~ 1 azuda  
de agua.

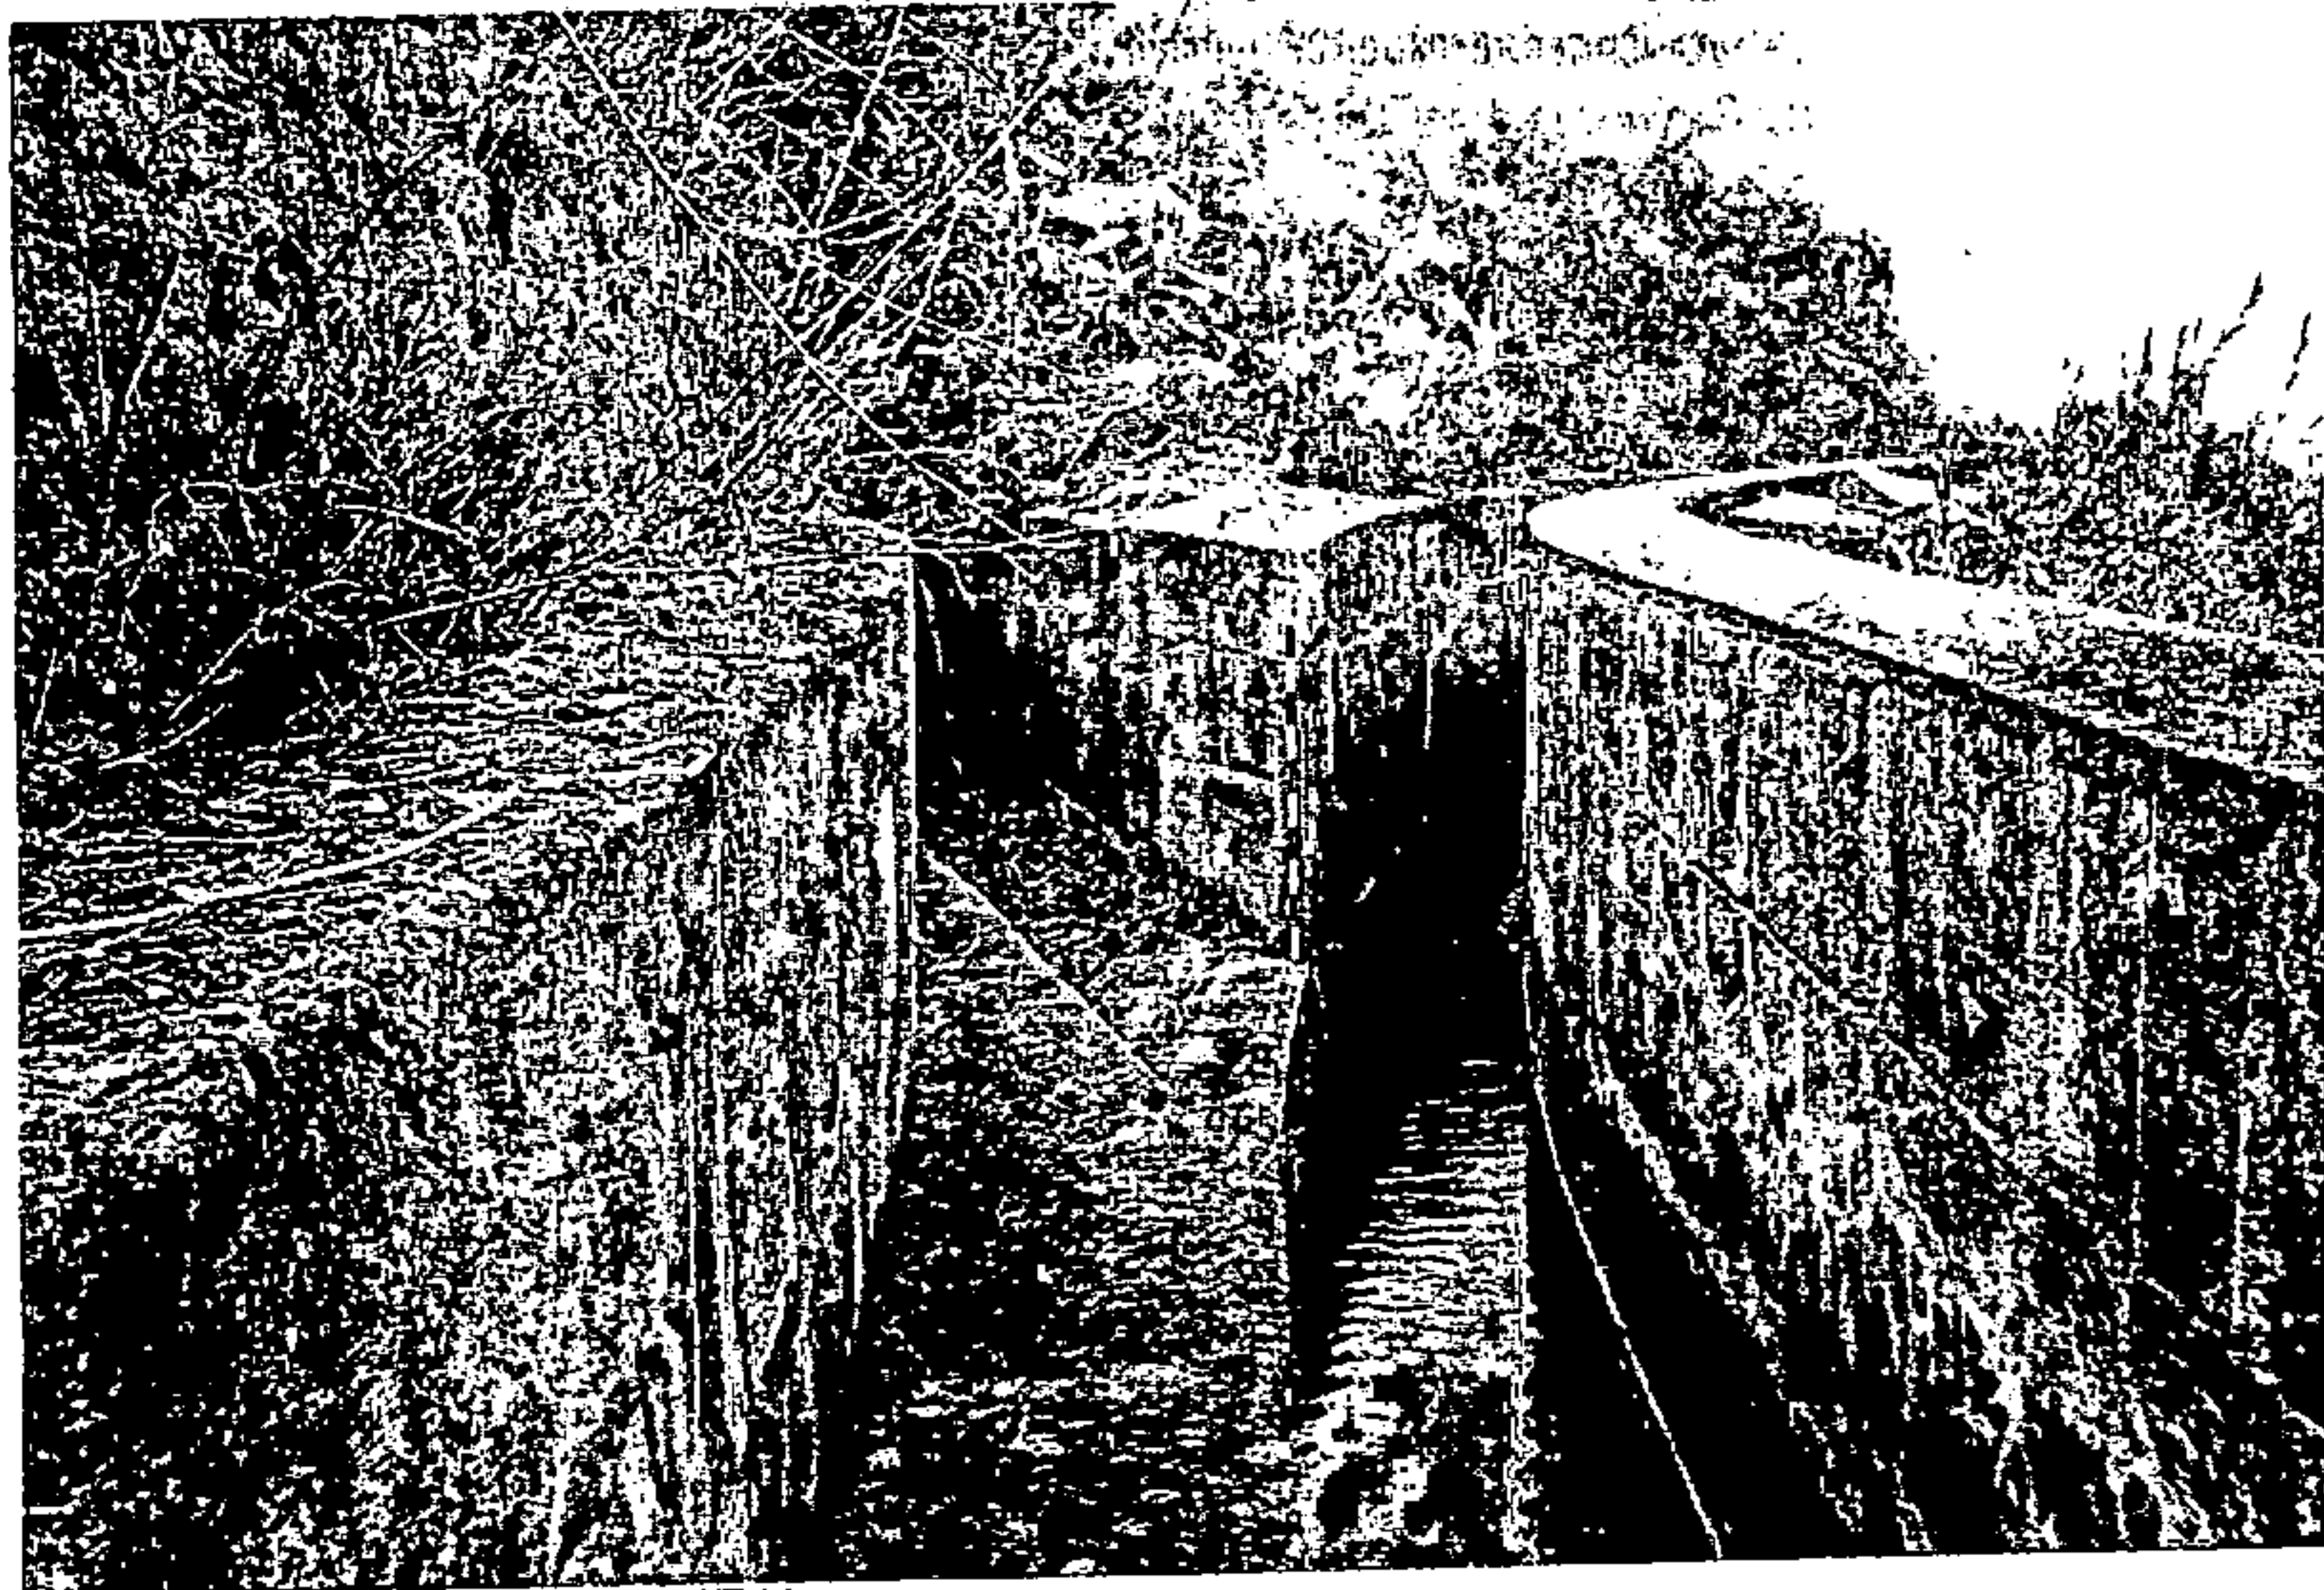
# FOTOGRAFÍAS

**OBSERVACIONES:** Alteraciones  
antrópicas: algunas basuras como  
botellas y telas. Alteraciones naturales:  
colonización vegetal y sedimentos en  
la acequia.

**DESCRIPCIÓN:** Es una acequia excavada en la ladera, que lo atraviesa hasta el otro lado. Vuelve a la acequia real, la cual es de piedra, cal arena y piedra de cantería. Hay una escalera para bajar desde la acequia real a esta acequia- galería.

**SUGERENCIAS:** Se sugiere limpiar la acequia y los alrededores.
