**CATALOGO MUNICIPAL DEL PATRIMONIO  
ETNOGRÁFICO. NORMAS SUBSIDIARIAS DE FIRGAS**

Nº DE FICHA: 85

CASAS (2), HORNO (2), ALPENDE-  
CUEVA

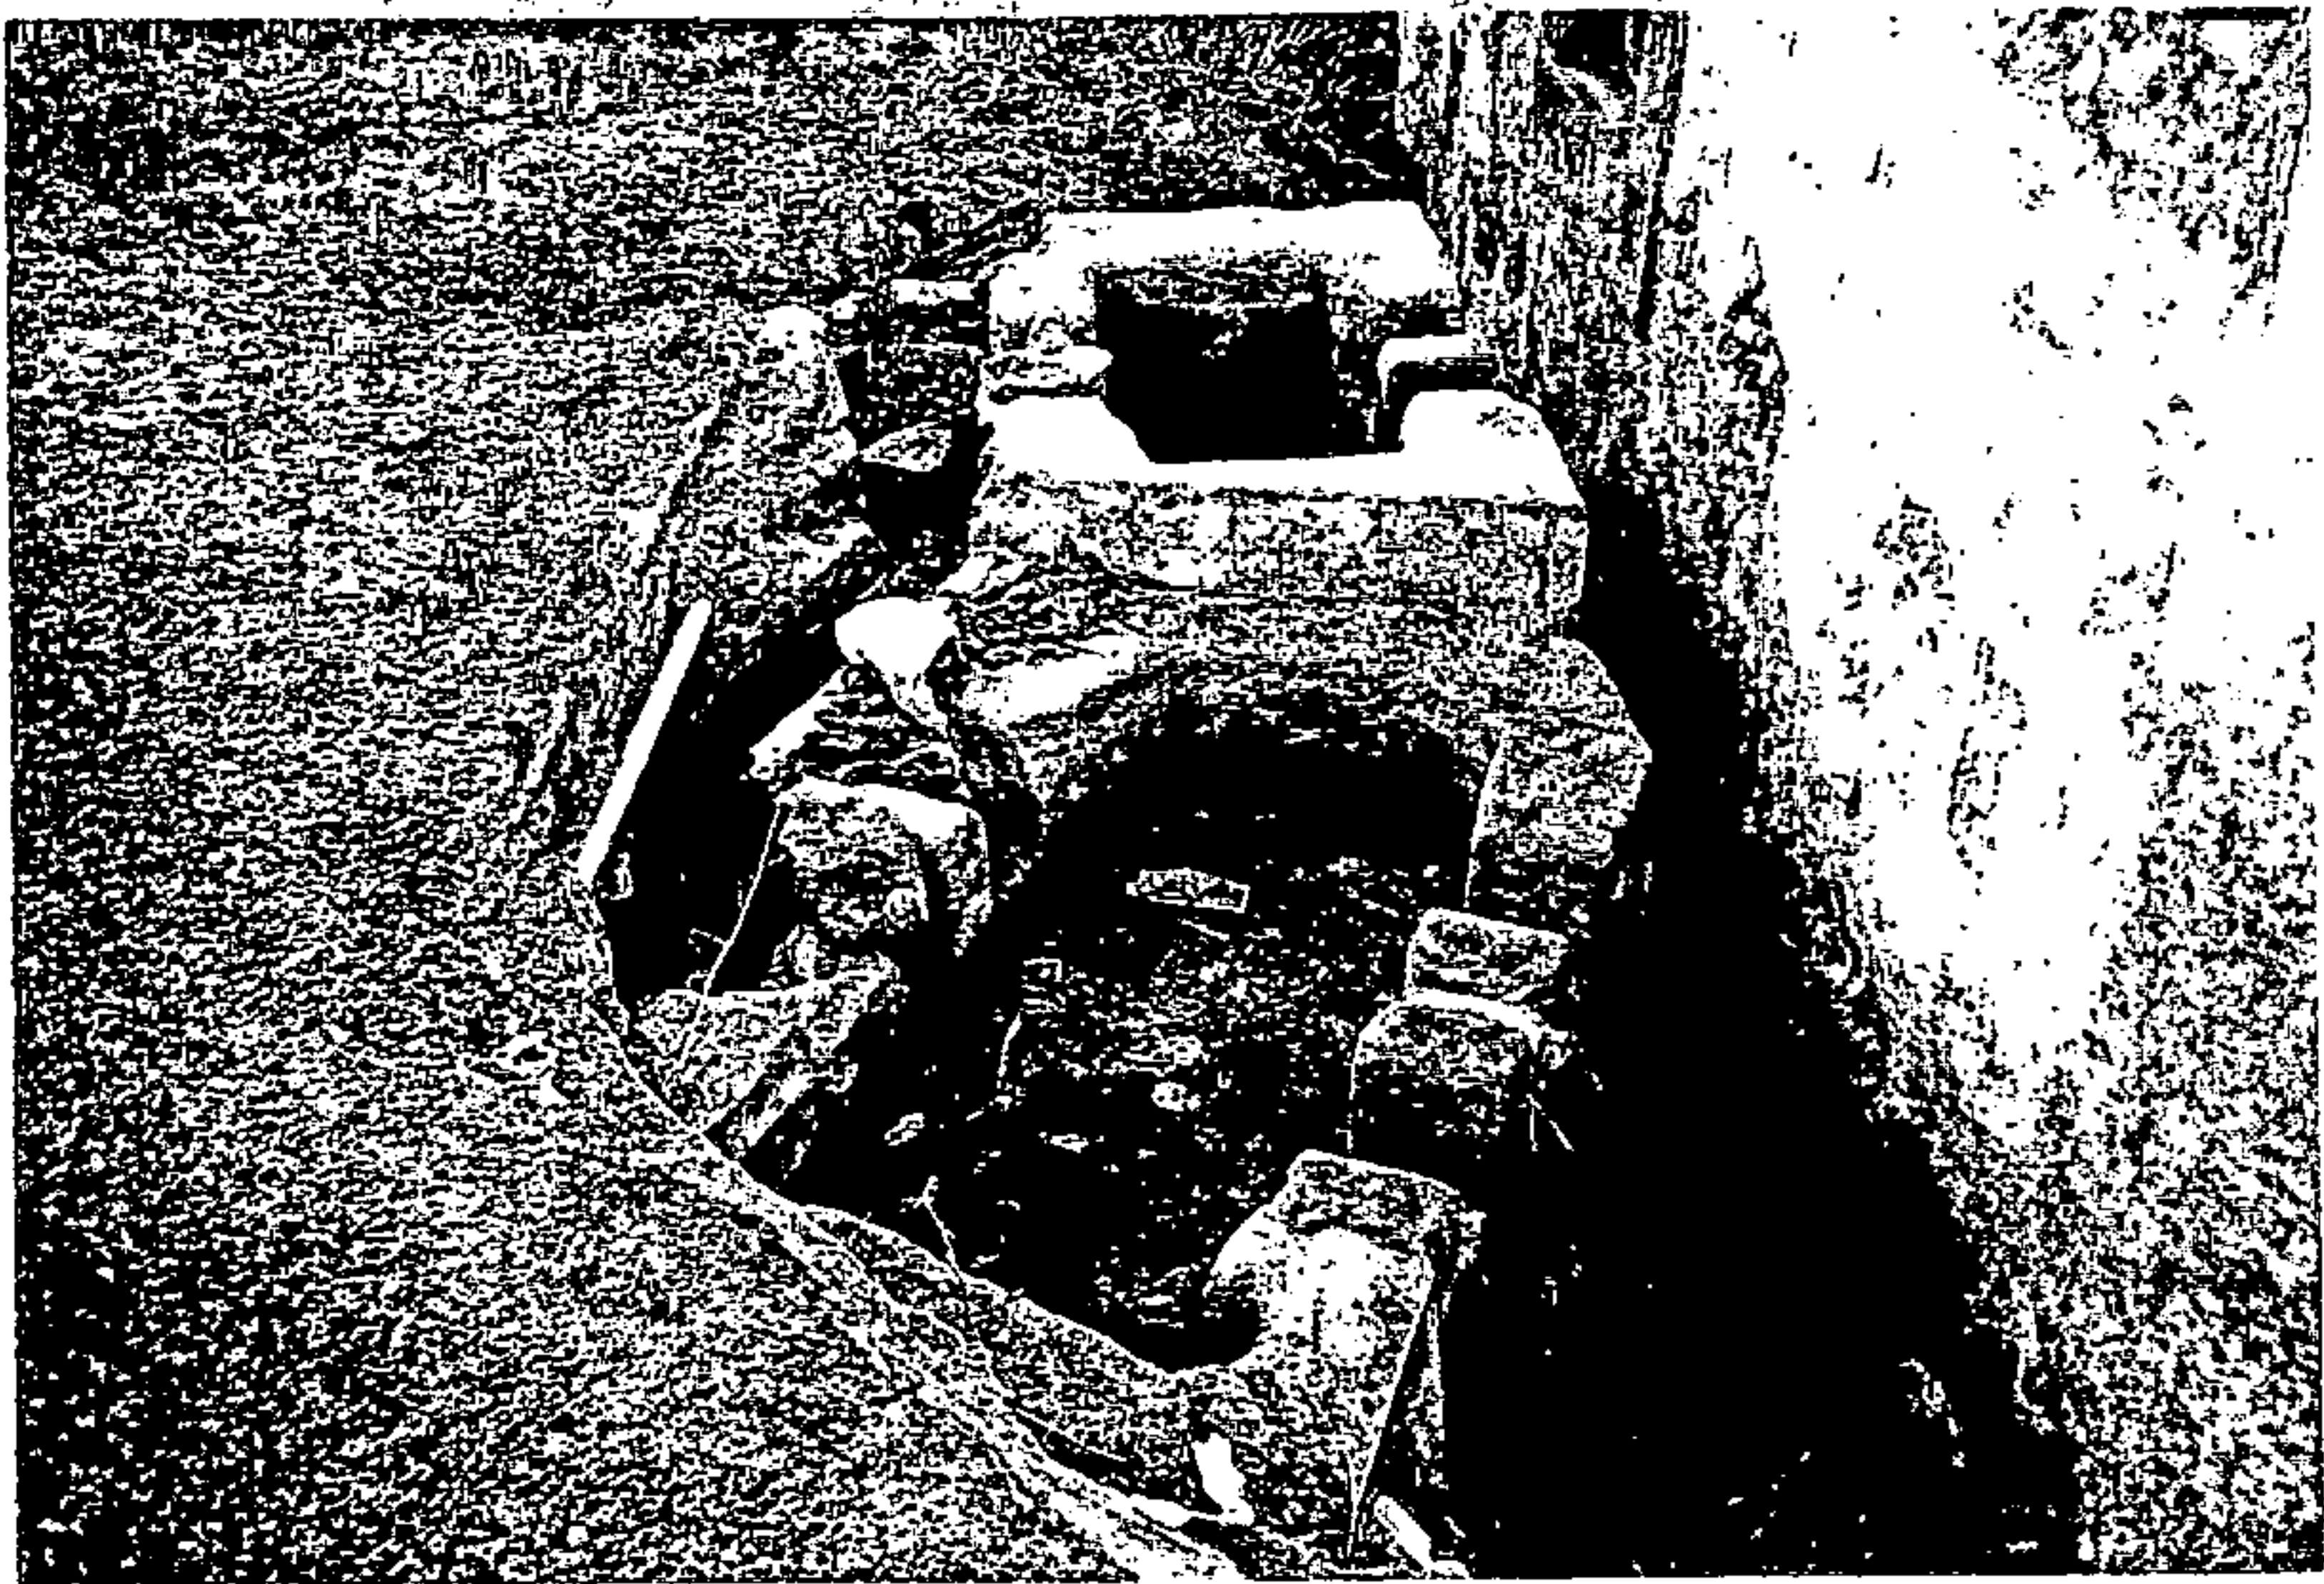
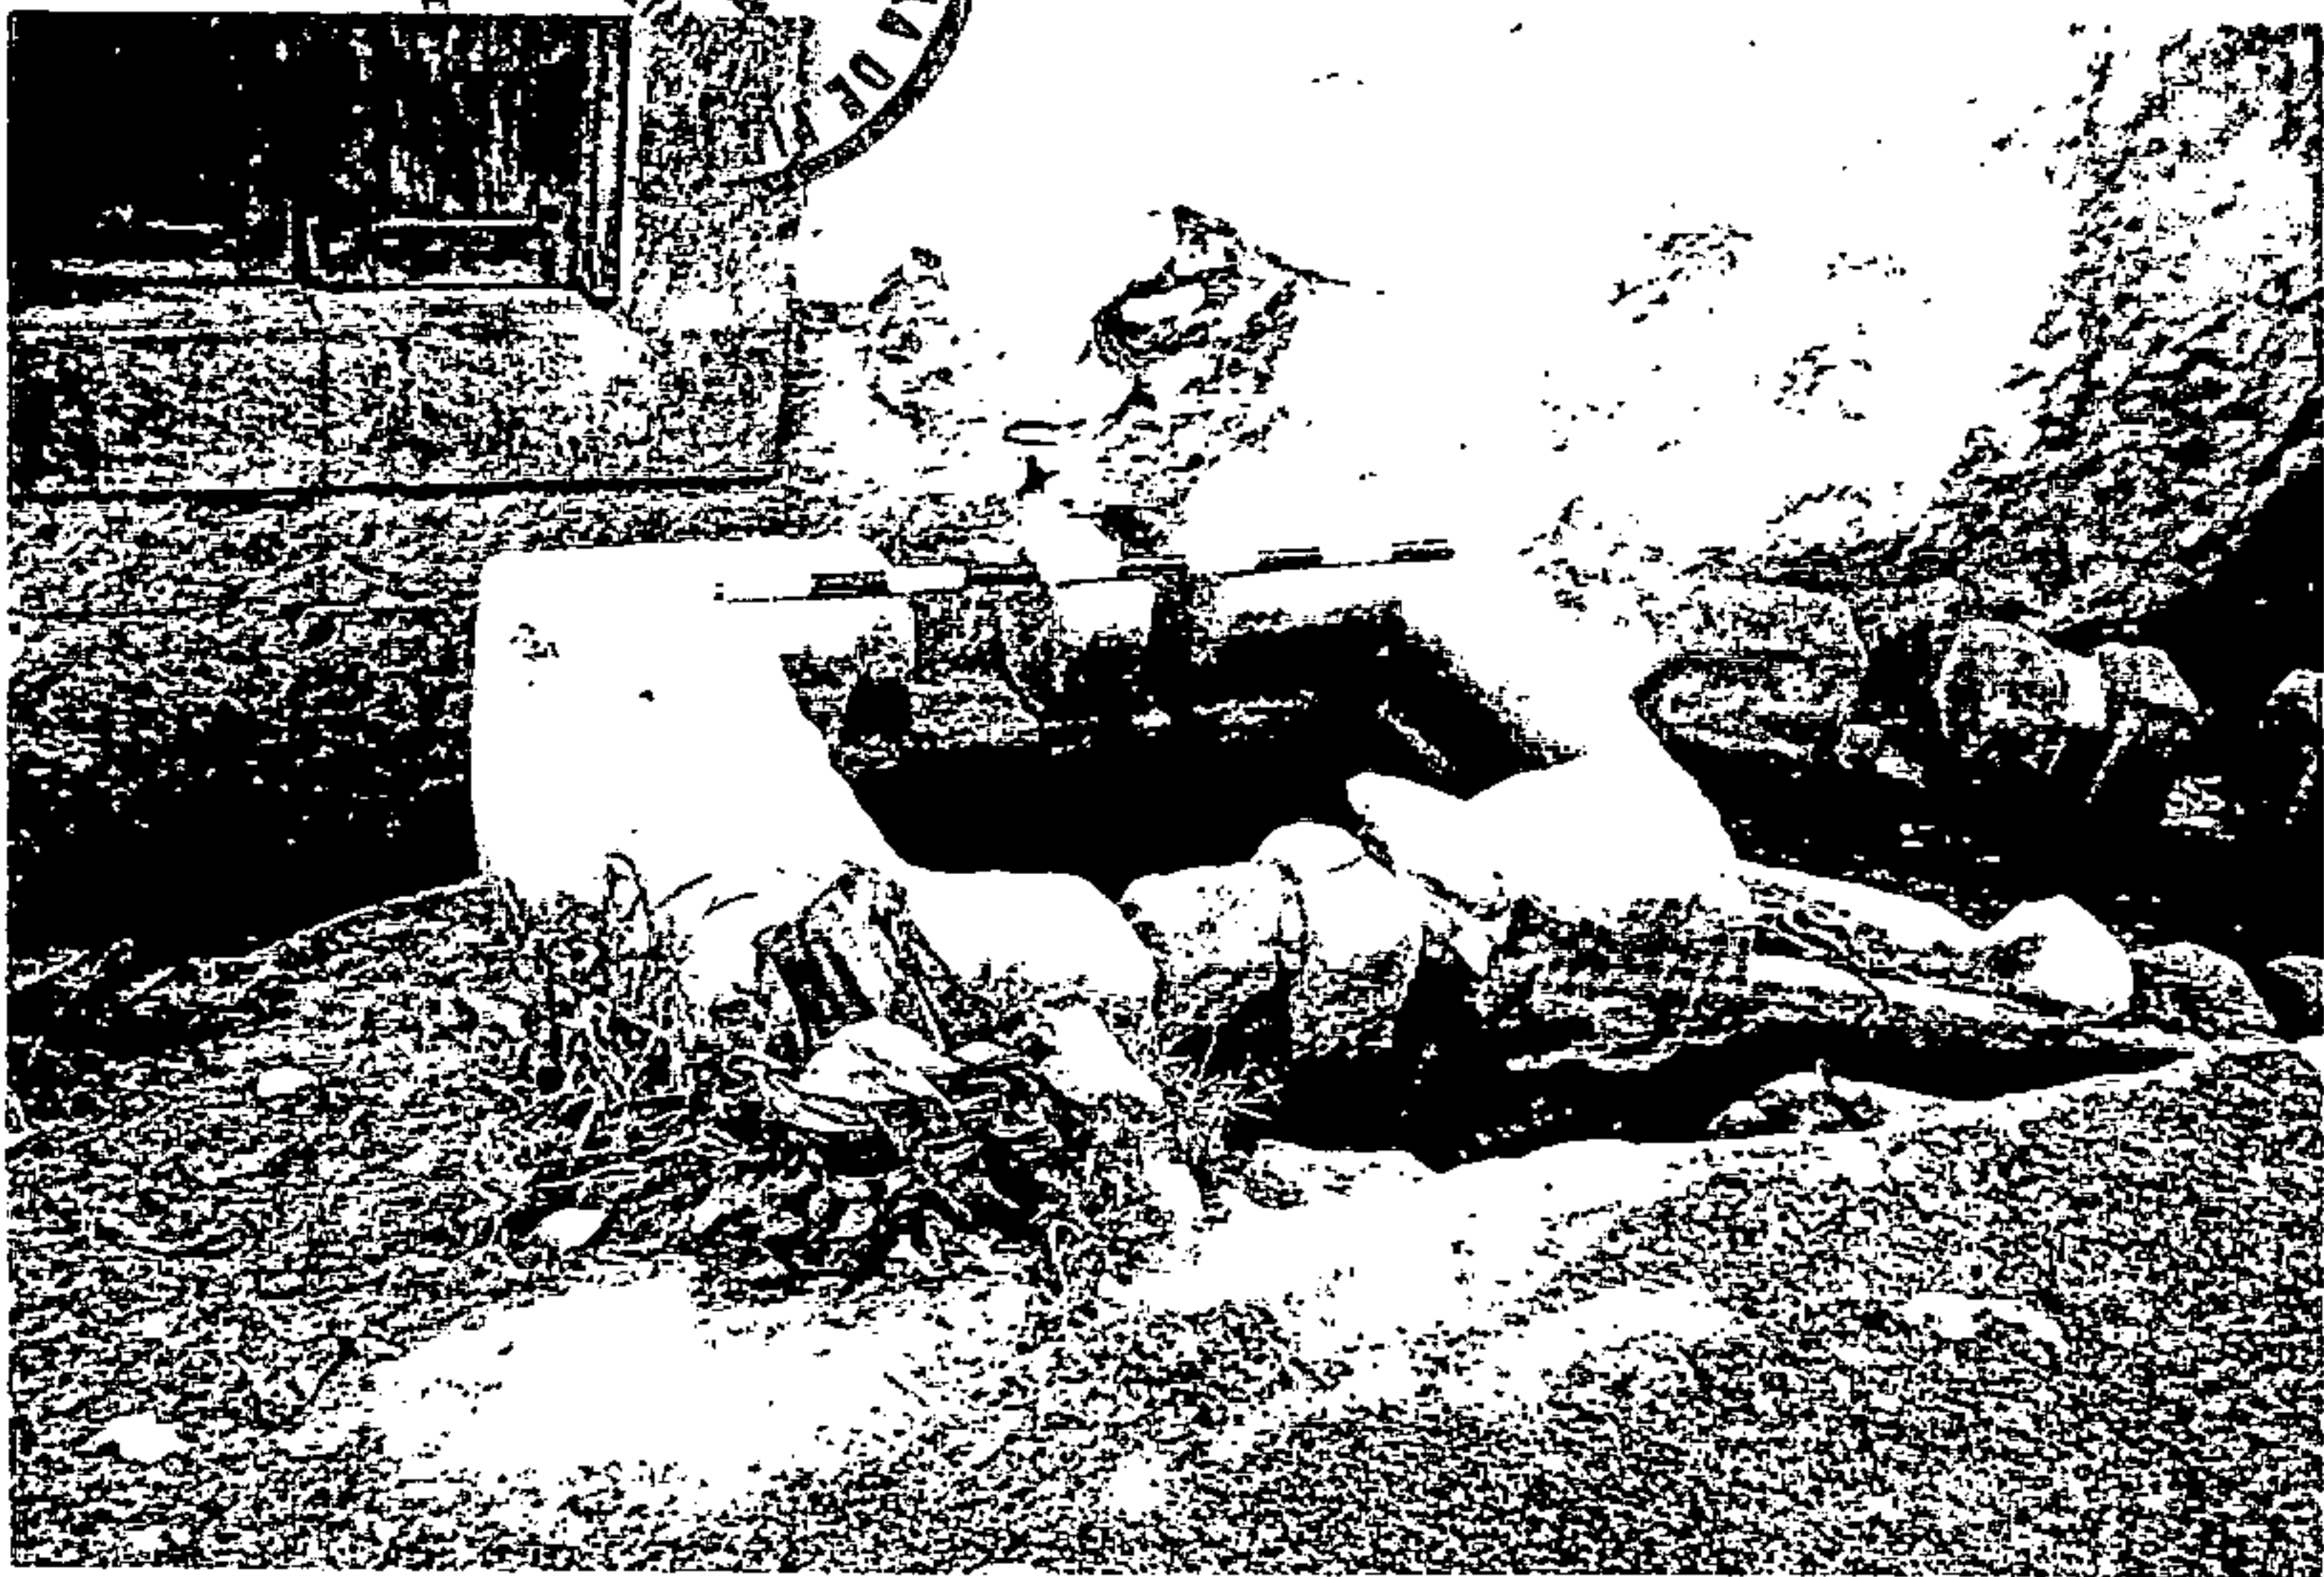
| <u>DATOS ETNOGRÁFICOS</u> | <u>LOCALIZACIÓN</u> |
|---|---|
| | <b>OBSERVACIONES:</b><br>Alteraciones antrópicas: basura, se ha<br>situado parte de la carretera sobre la<br>cantonera semicircular. Alteraciones<br>naturales: colonización vegetal. |

**DESCRIPCIÓN:** Cantonera de medio punto y otro rectangular. La de medio punto tiene 5 aberturas, dos de entrada y tres de salida y se halla adosada a la anterior. Realizada con arena, cal y piedra de cantería.

**SUGERENCIAS:** Se sugiere la limpieza de basuras, tierra y malas hierbas.

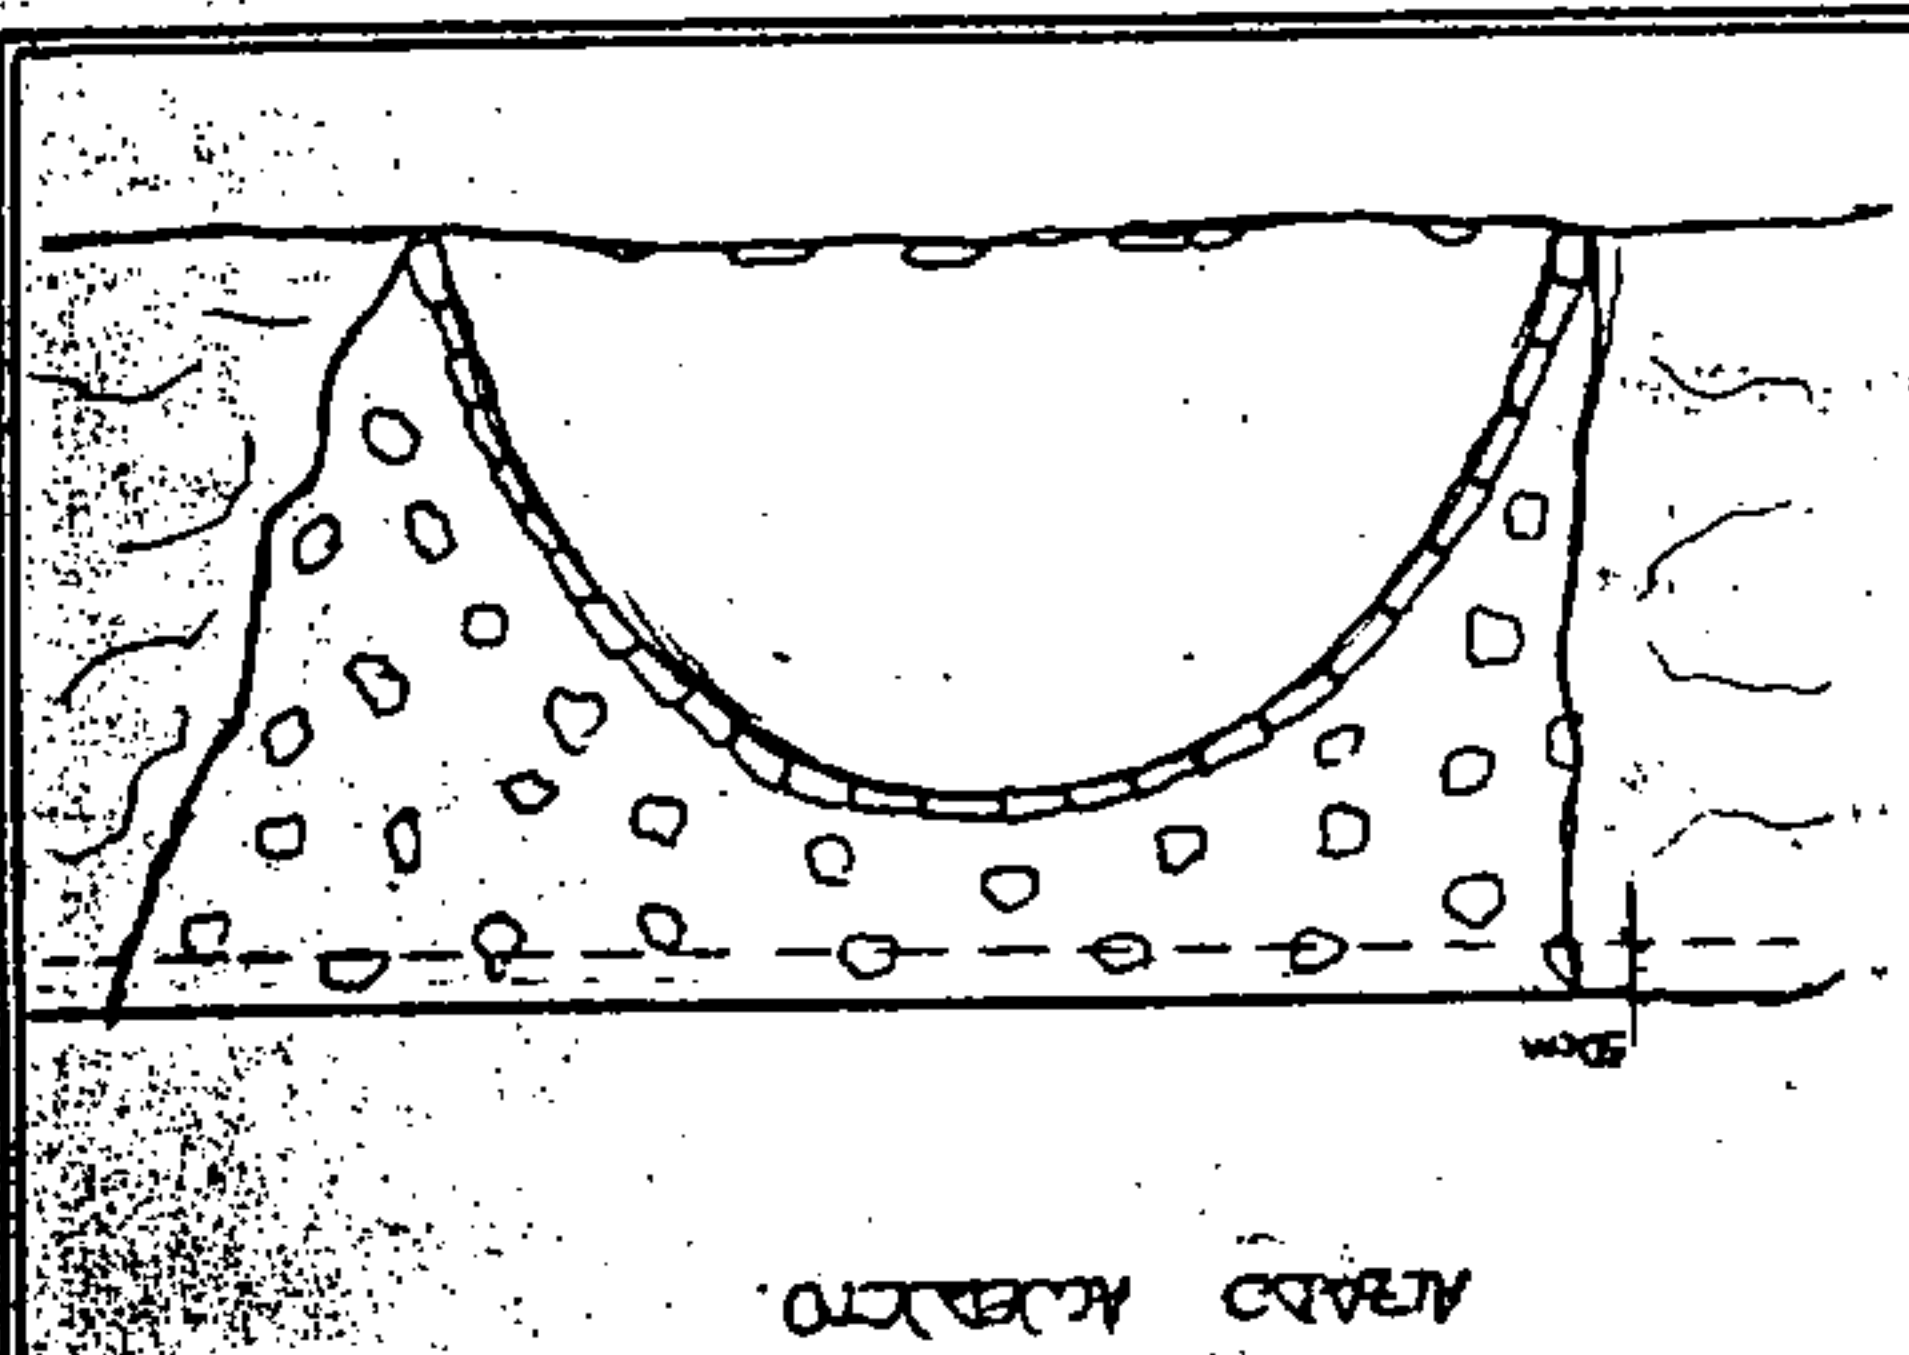
ALBADO ACUEDUCTO

**DESCRIPCIÓN:** Acueducto de un solo ojo con arco de medio punto y un canal que lo atraviesa en la parte superior. Realizado en lajas con técnica de rpiado, aparecen bloques de cantería en el vano.

**SUGERENCIAS:** Se aconseja la limpieza y protección de esta obra de ingeniería construida para salvar un desnivel en el recorrido de la acequia Chica o de San Juan. Para ello sería necesario la eliminación de la tierra que obstruye el canal y el disimulo de la tubería plástica.

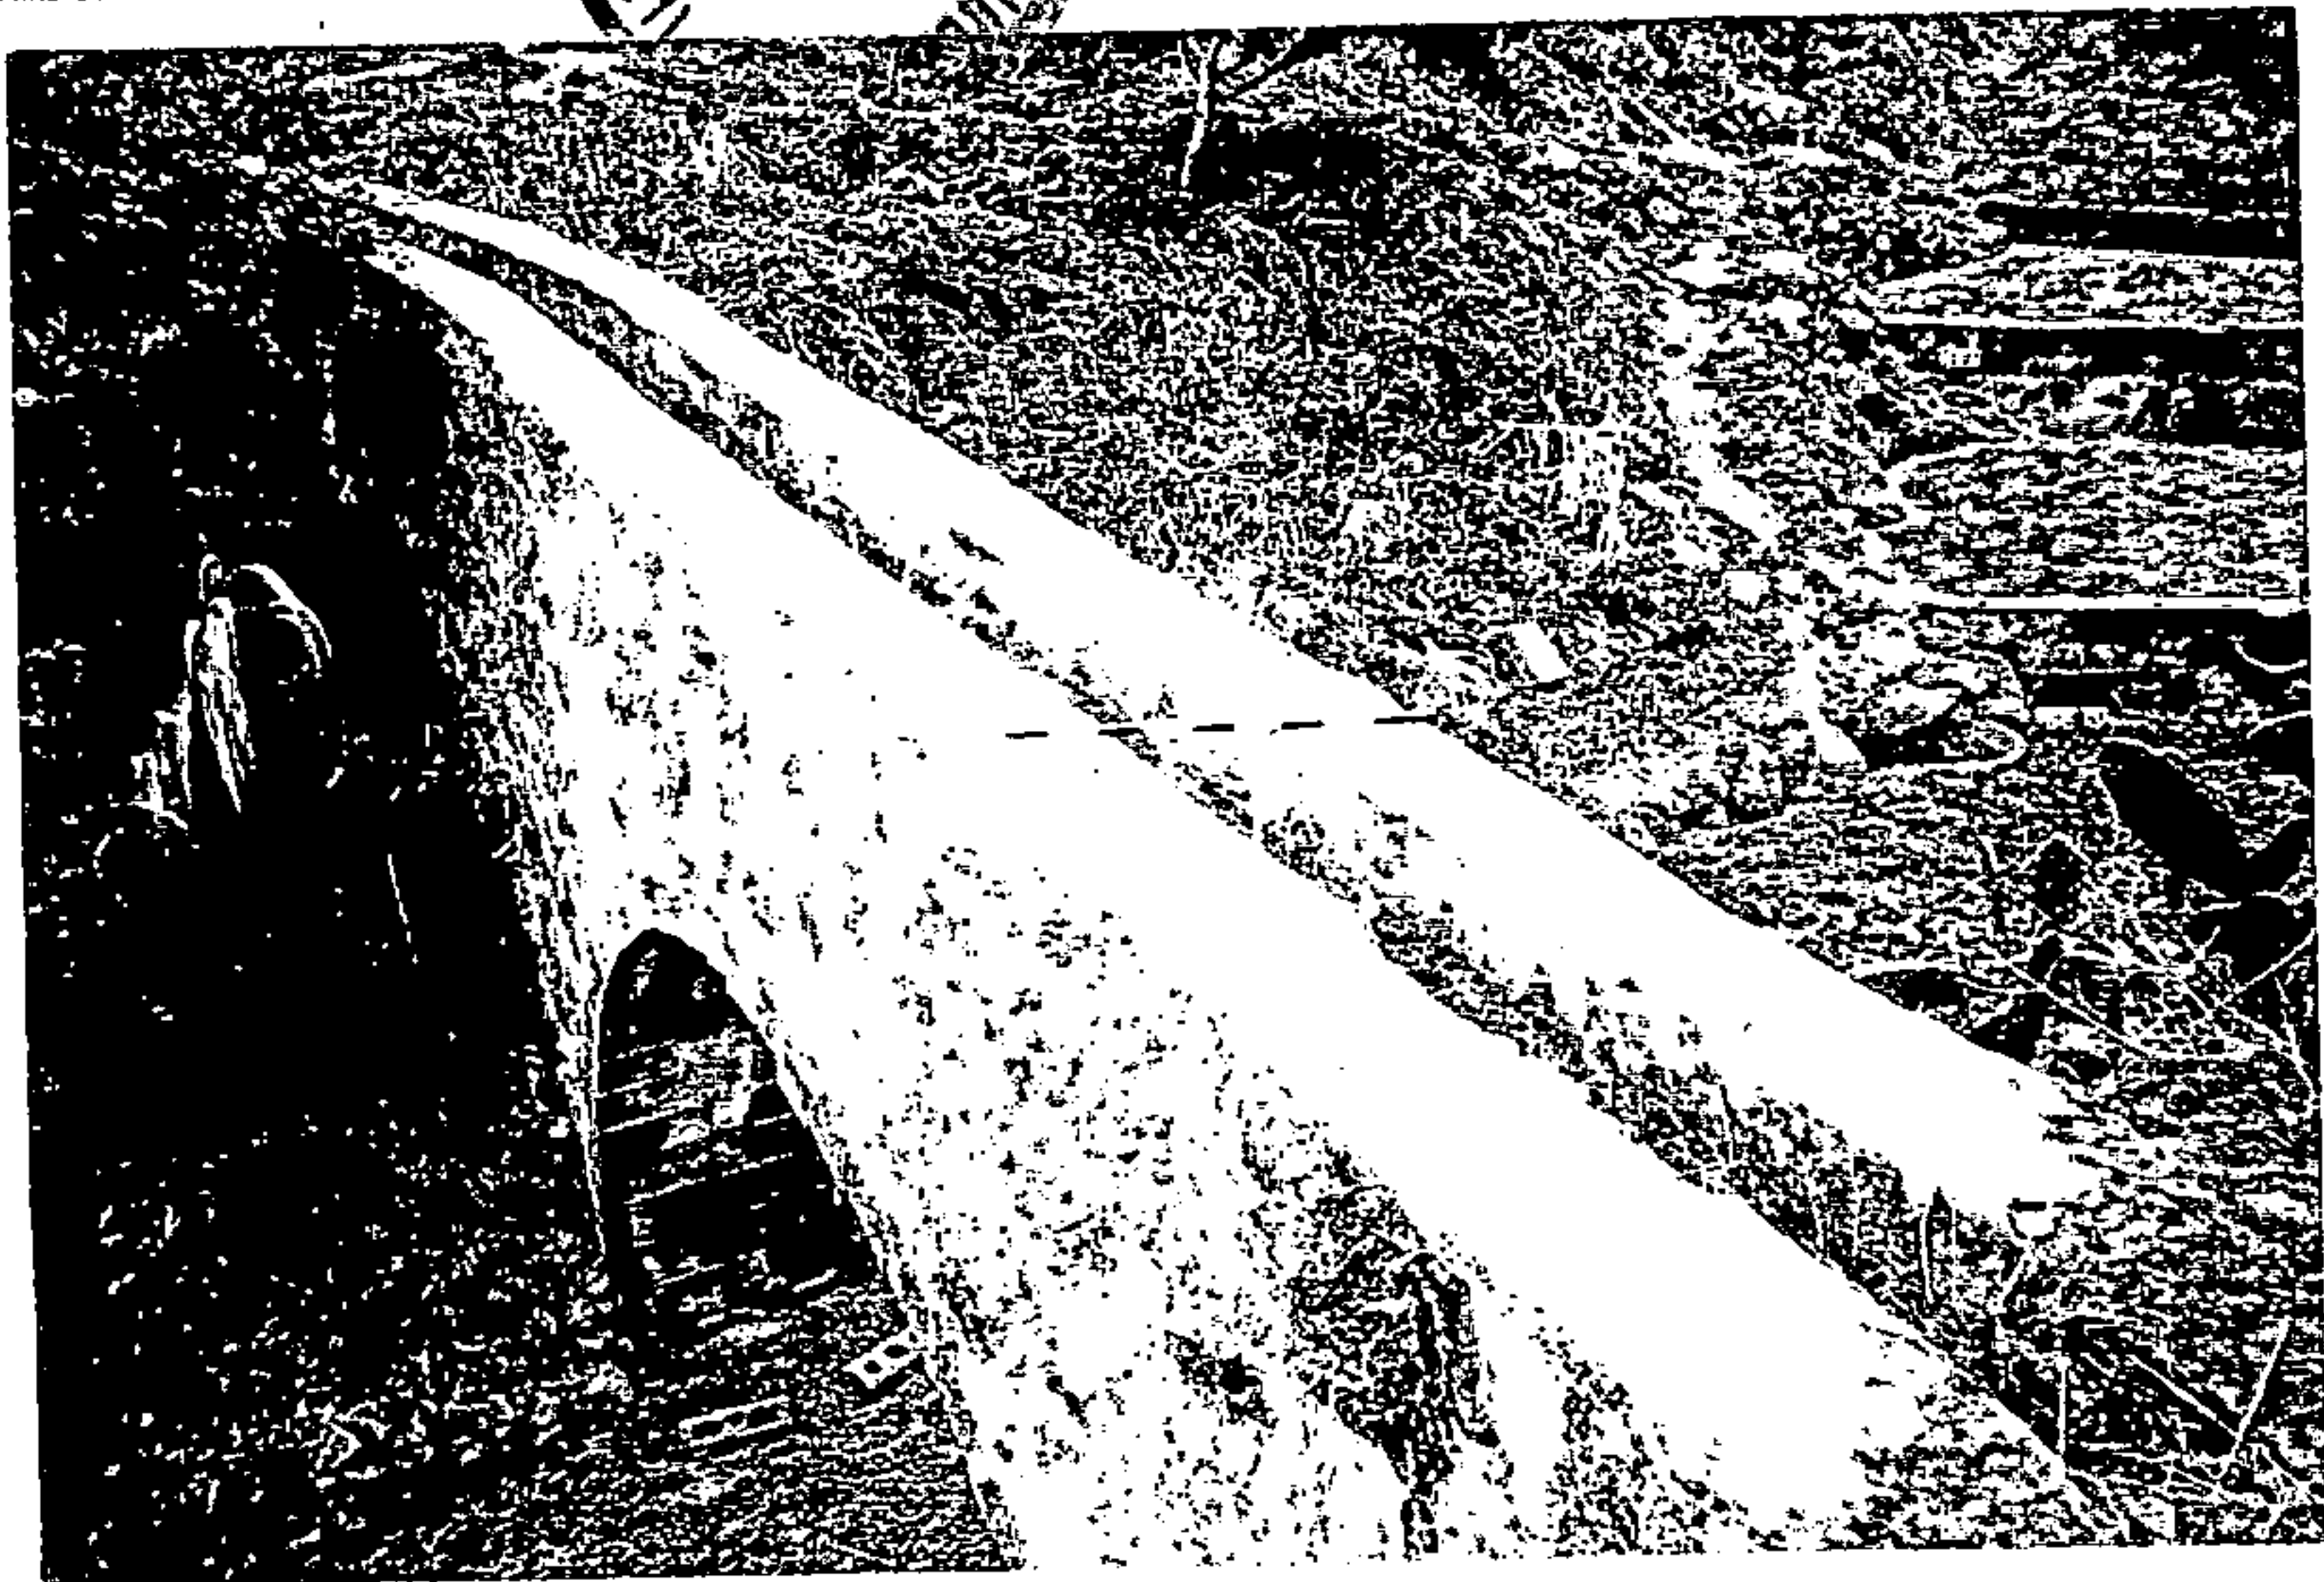
# FOTOGRAFÍAS

**OBSERVACIONES:** La falta de uso no sólo ha llevado a la colmatación de su cauce y la colonización vegetal, sino que aparecen obras privadas como la instalación de tuberías plásticas.

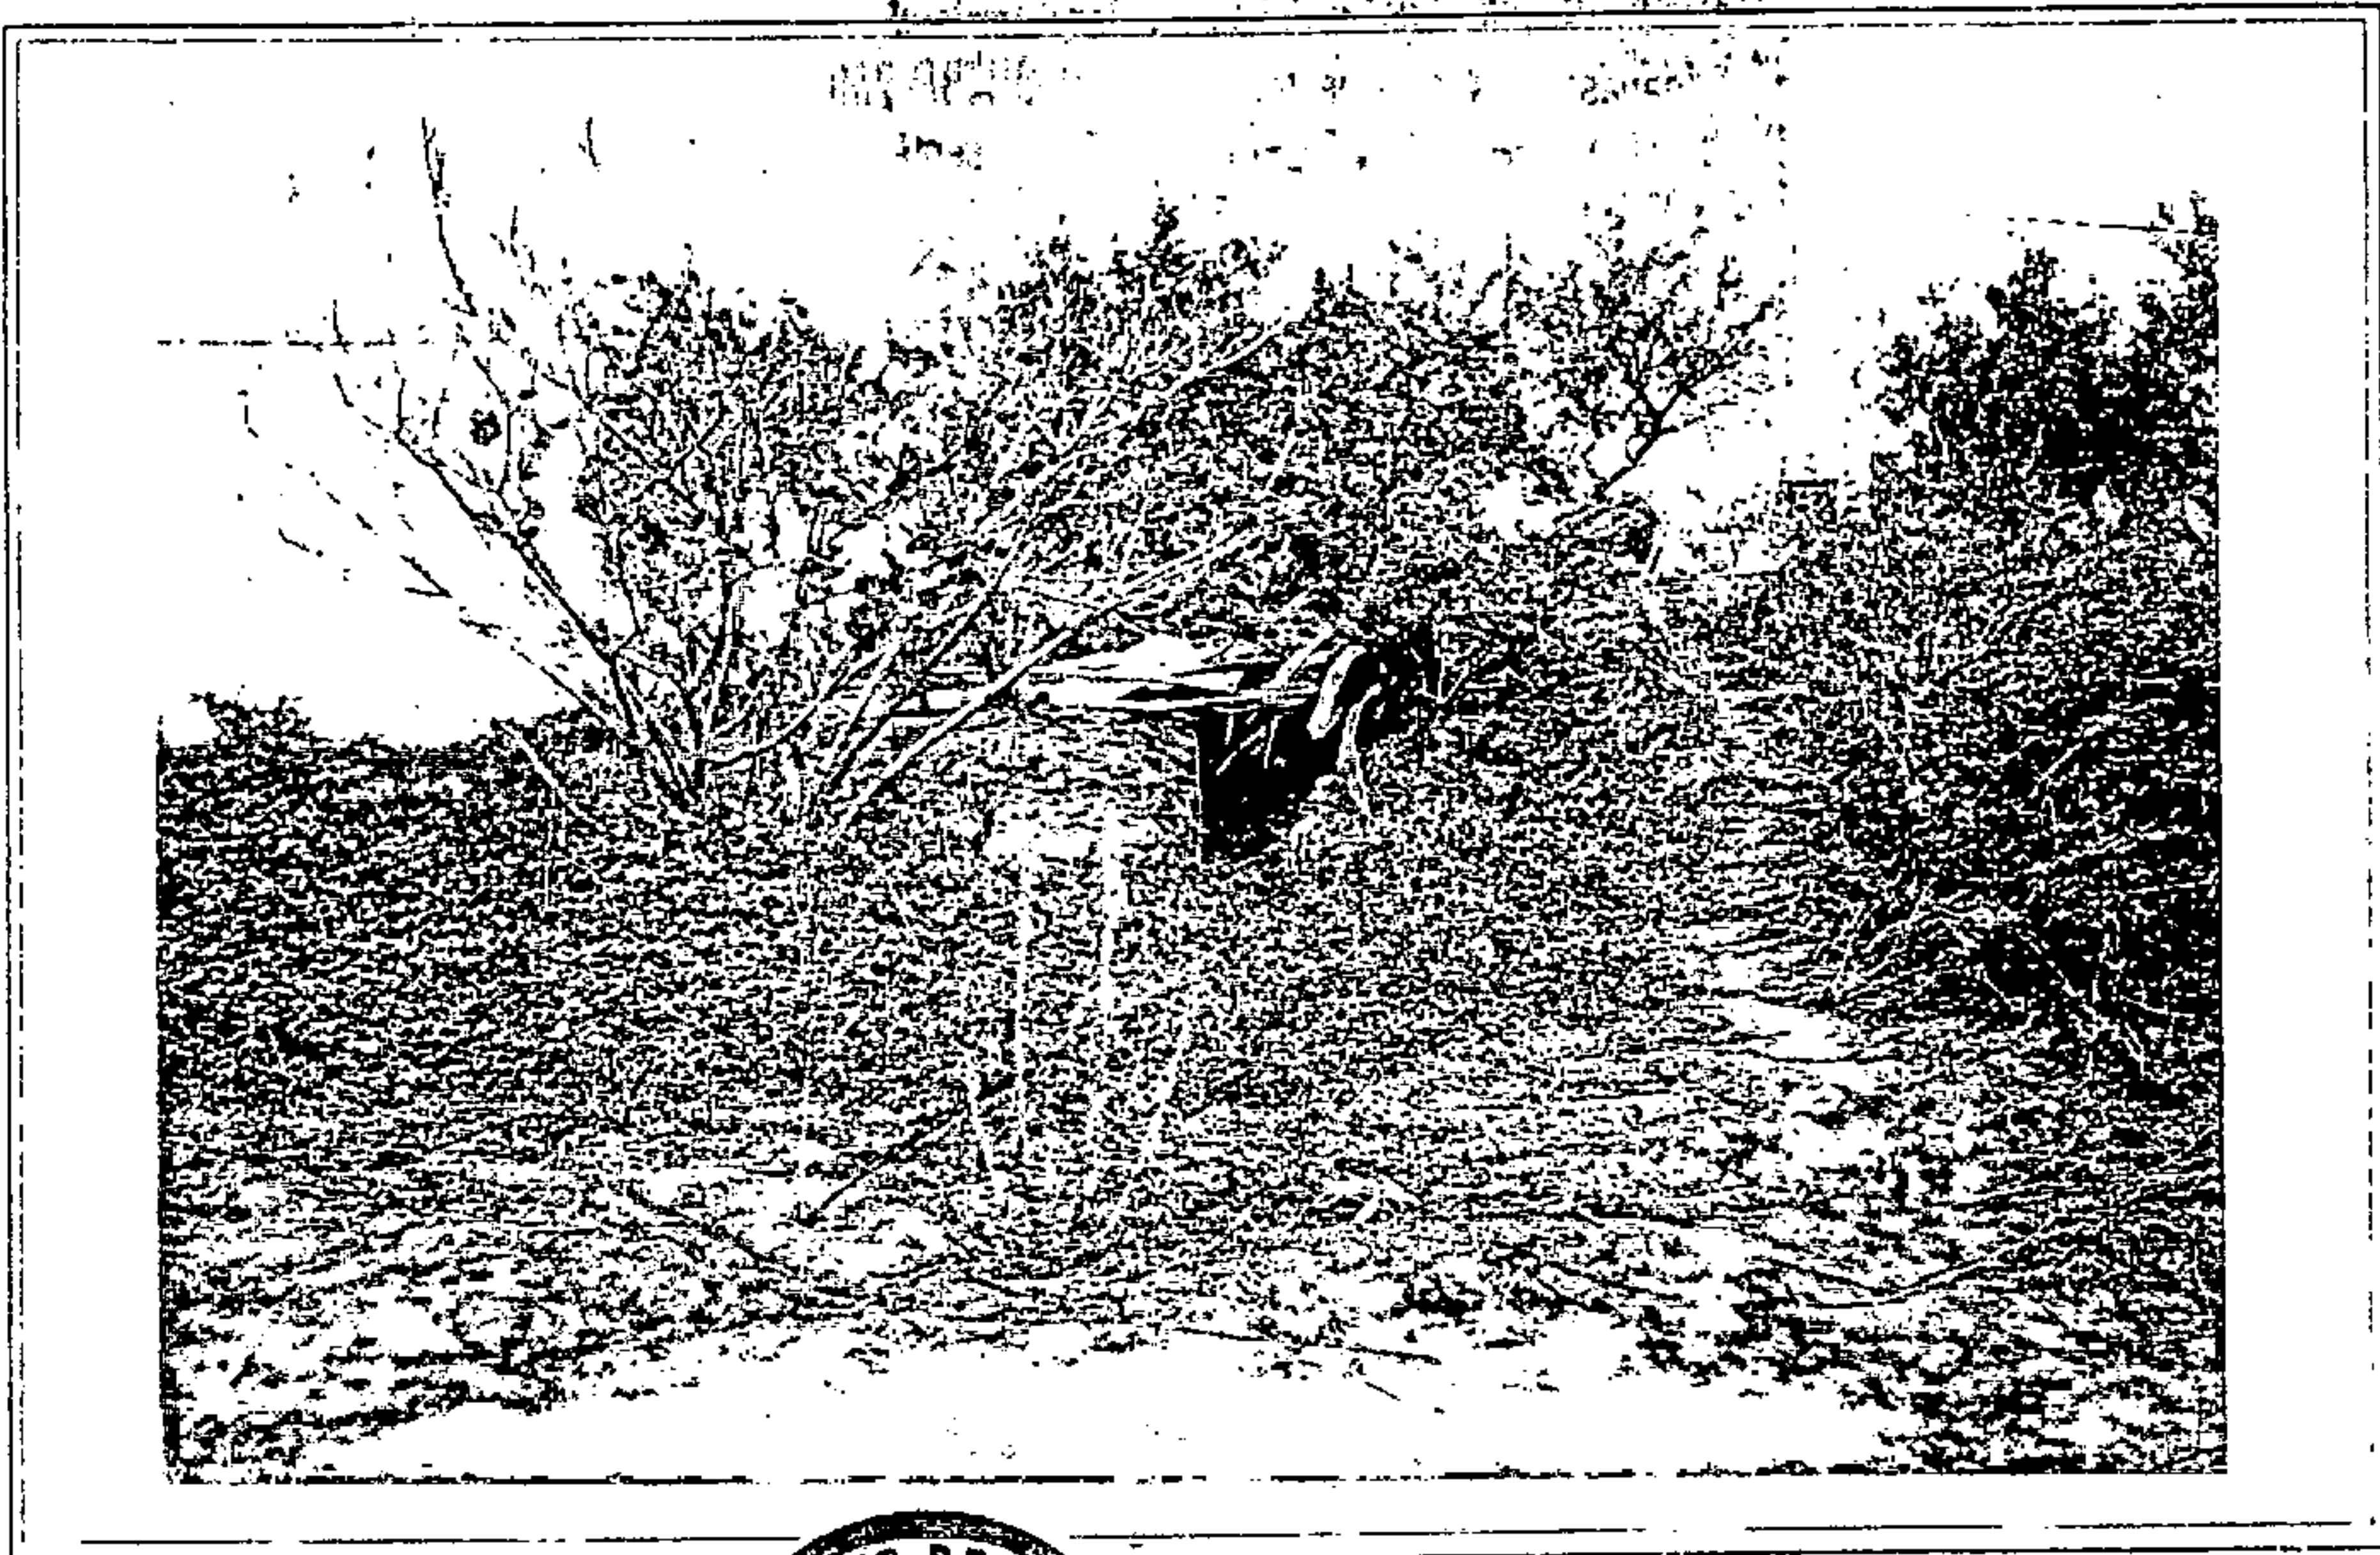
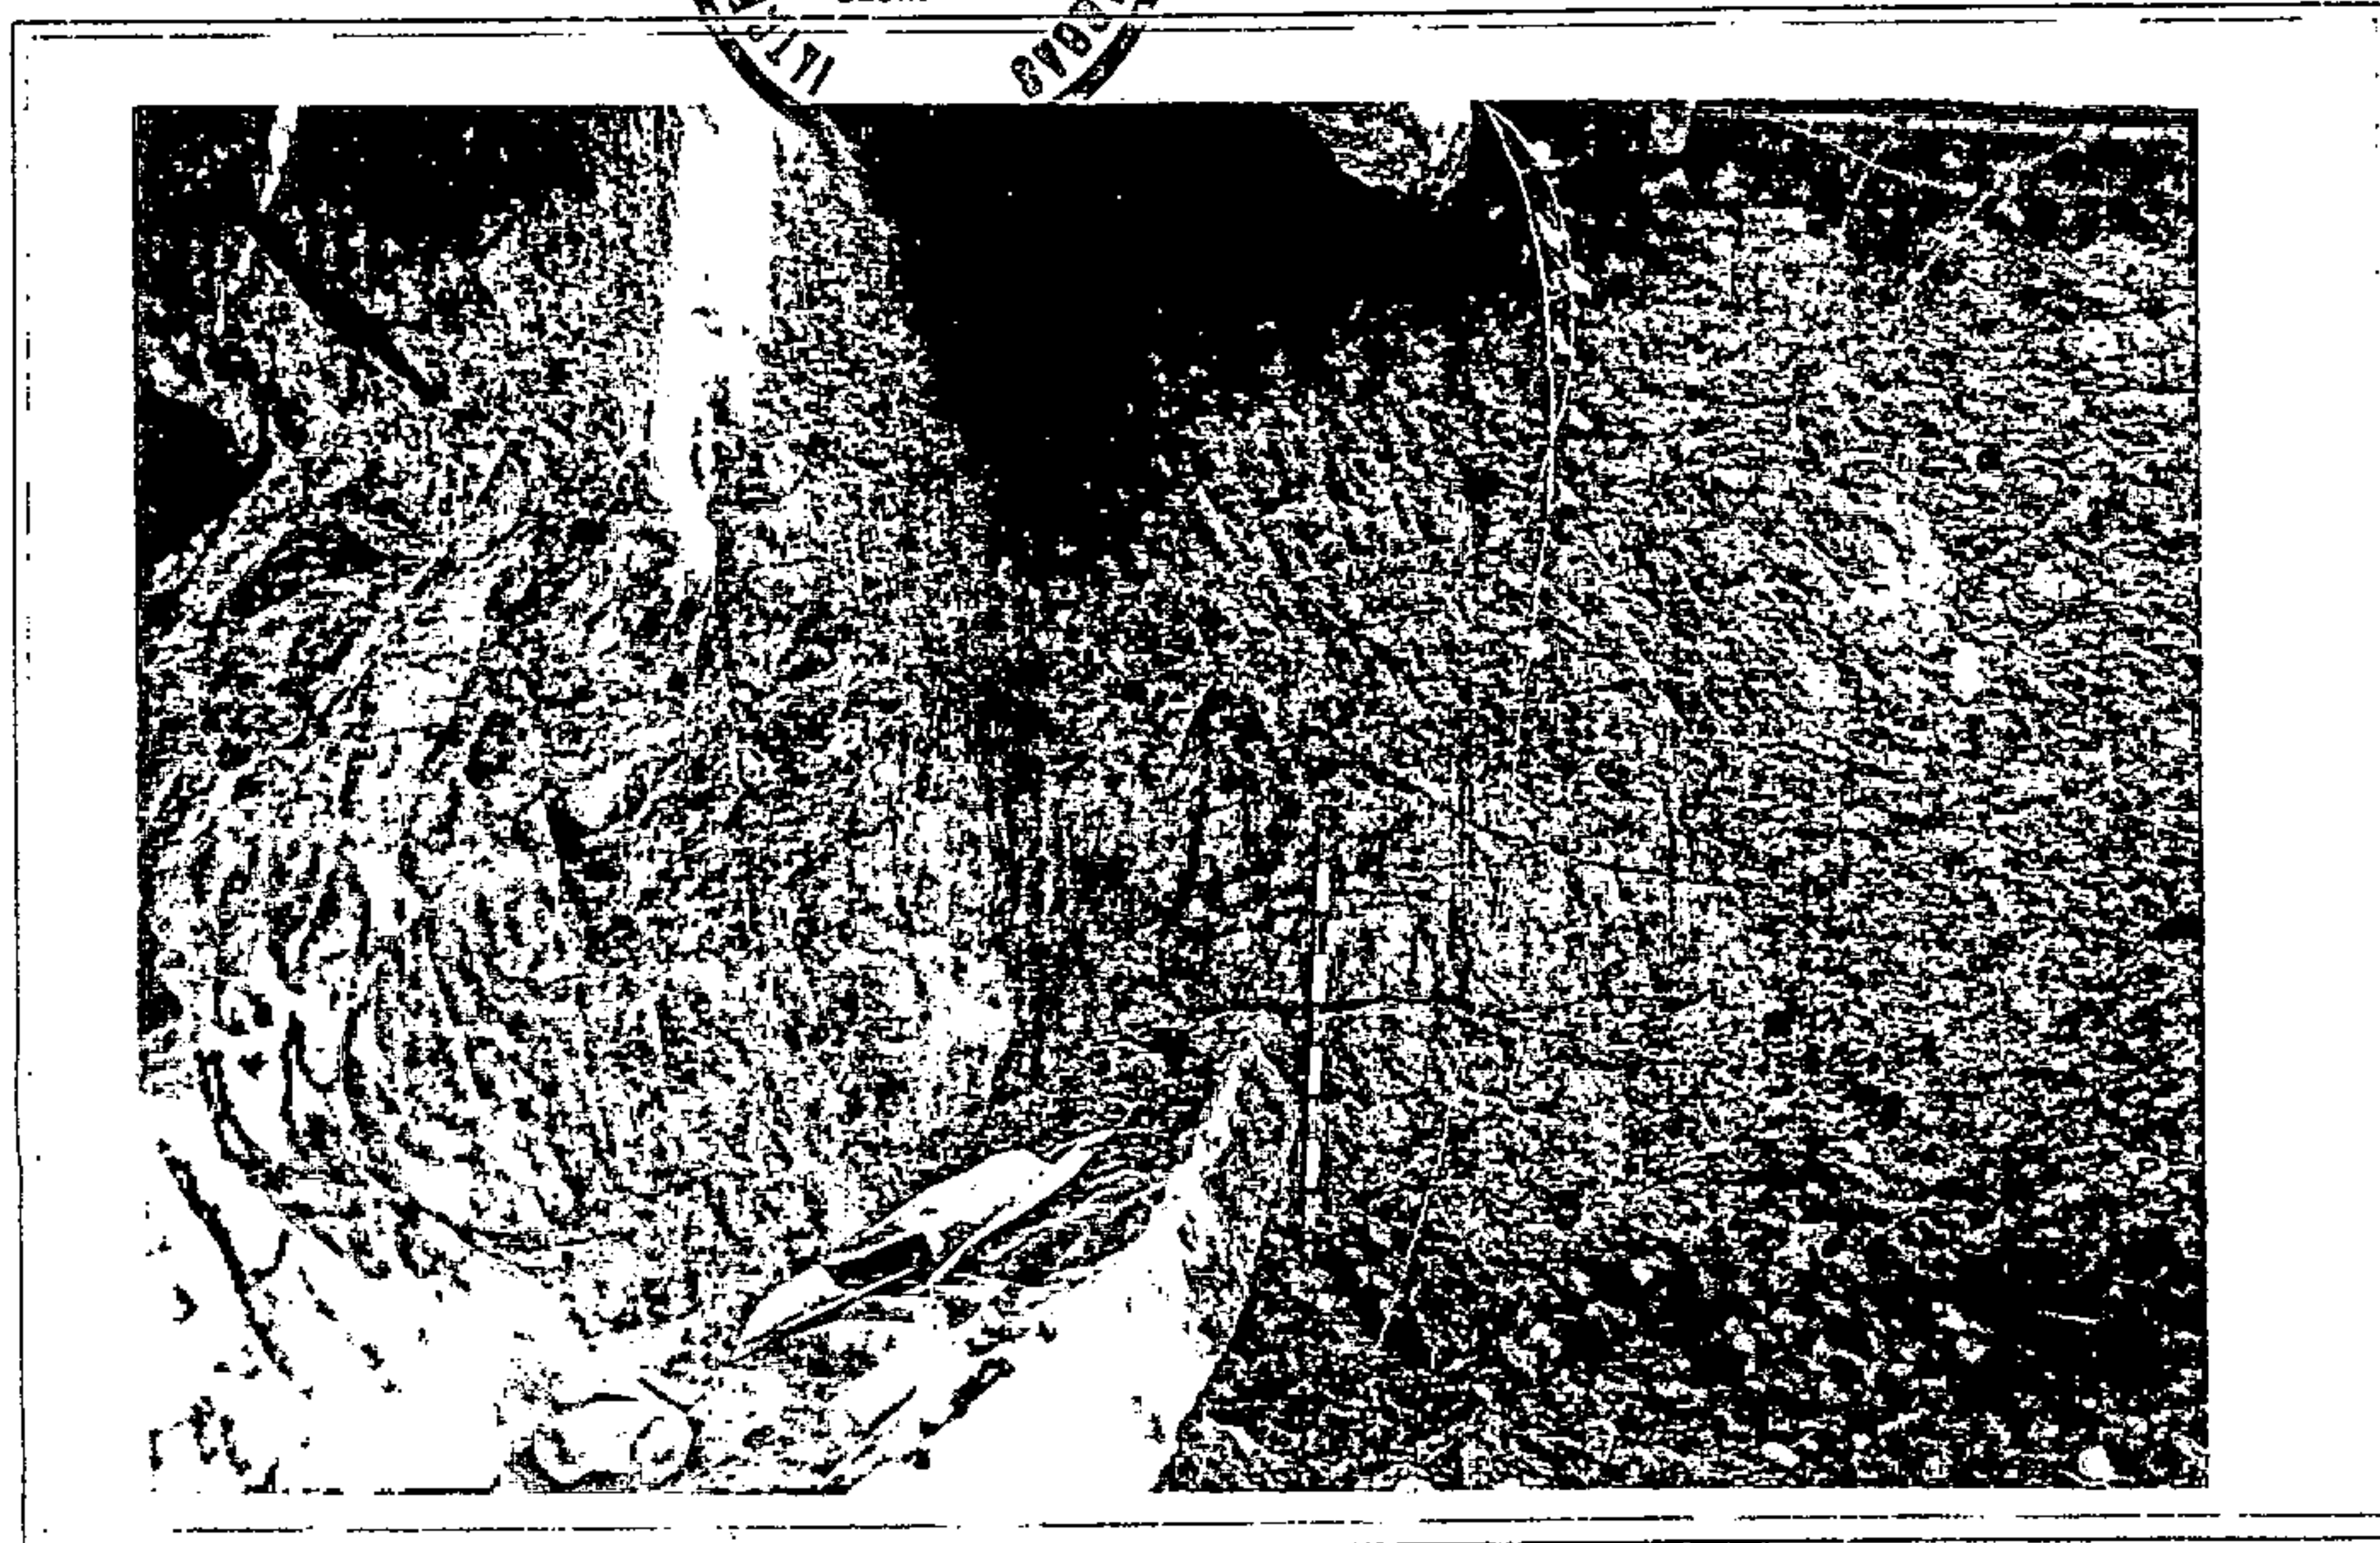
FICHA N°: 3 20 17 00004

Alteraciones naturales: caída de los muros,  
mal estado de las puertas y techos,  
alteraciones antrópicas: cable de la luz , techo  
de cemento, algunas de las puertas de  
hojalata.

**DESCRIPCIÓN:** Es un conjunto de dos casas de varias dependencias cada una y con alpendre en la parte inferior de la ladera, excavado en la roca, presenta planta rectangular, con techumbre a dos aguas de teja árabe sobre madera y cañizo, realizando con piedras y ripio cada una de las casas presentan horno de pan en el exterior de las mismas.
