**CATALOGO MUNICIPAL DEL PATRIMONIO  
ETNOGRÁFICO. NORMAS SUBSIDIARIAS DE FIRGAS**

Nº DE FICHA: 85

CASAS (2), HORNO (2), ALPENDE-  
CUEVA

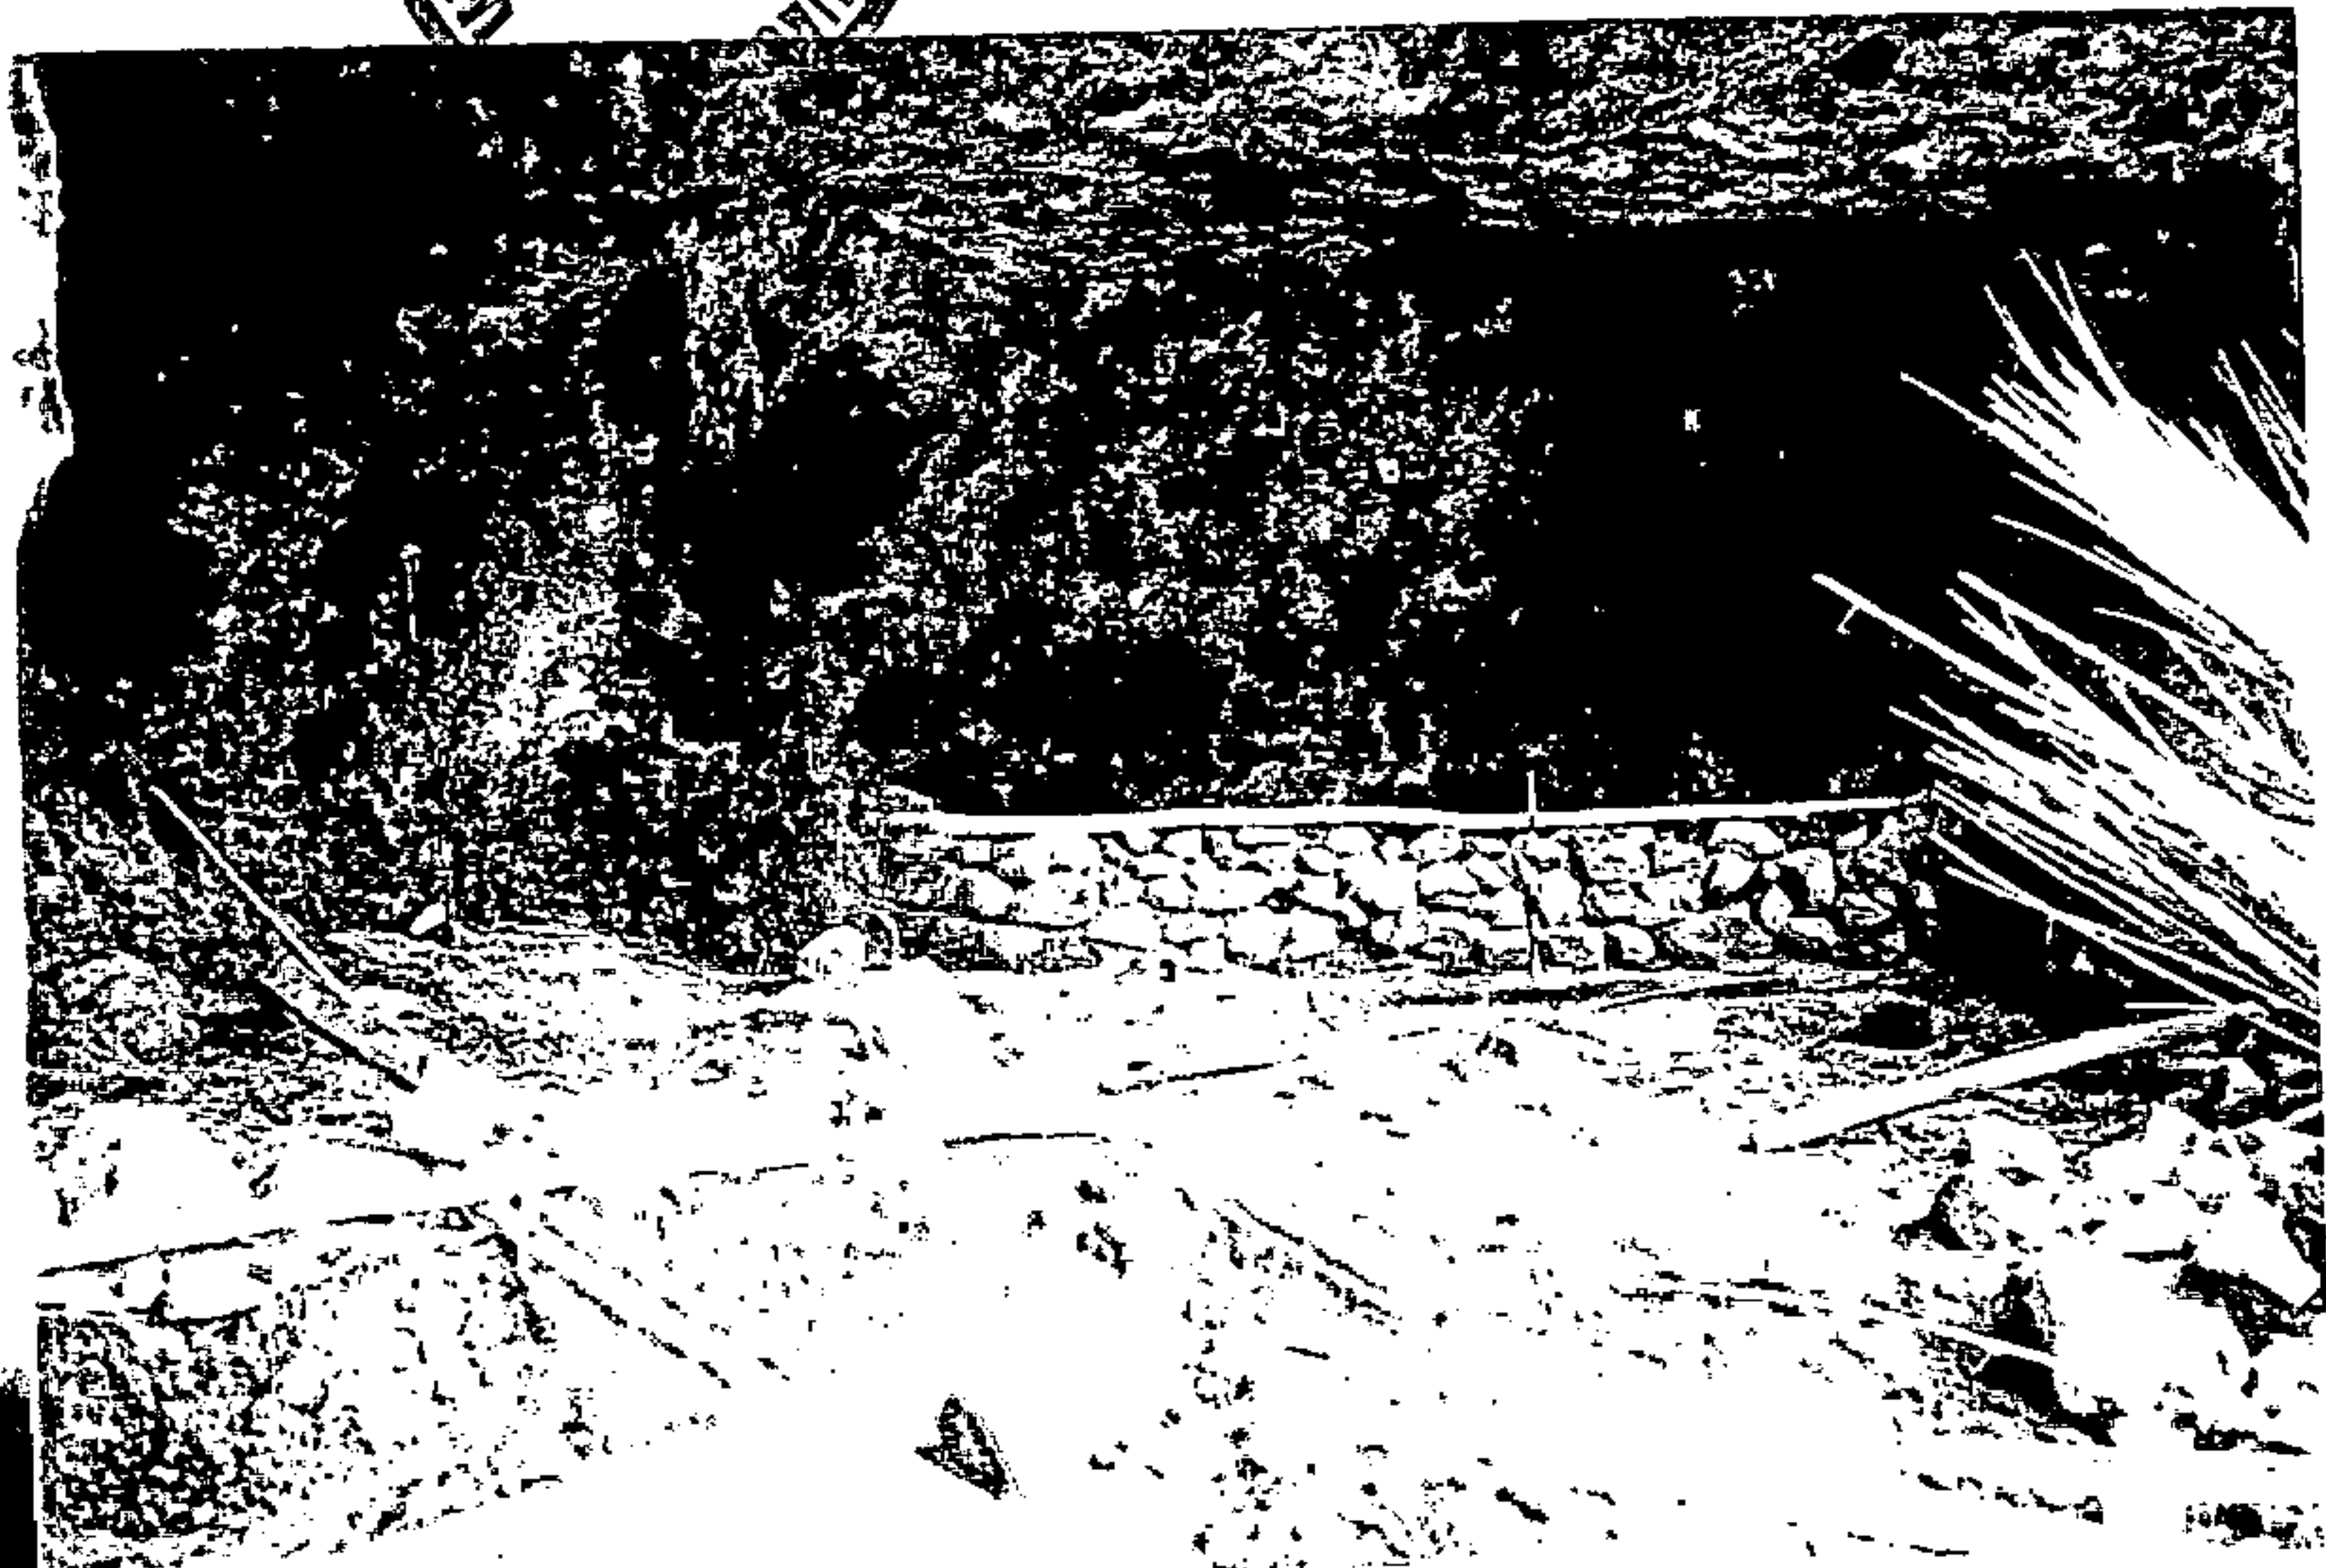
FICHA N°: 3 20 11 00022

Alteraciones antrópicas: presencia de basuras  
Alteraciones naturales: colonización vegetal, en el exterior, humedad en el interior.

**DESCRIPCIÓN:** Dos alpendres excavados en la roca. El mayor tiene tres pesebres, dos laterales y uno central. El pesebre mayor tiene dos muros de piedra, el central está excavado y el más pequeño tiene sección excavada y otra con piedra, conservando todos los palos. El otro alpendre tiene dos cavidades, una de ellas tapada con piedras y con los pesebres.

**SUGERENCIAS:** Se sugiere la limpieza exterior e interior de las cuevas.

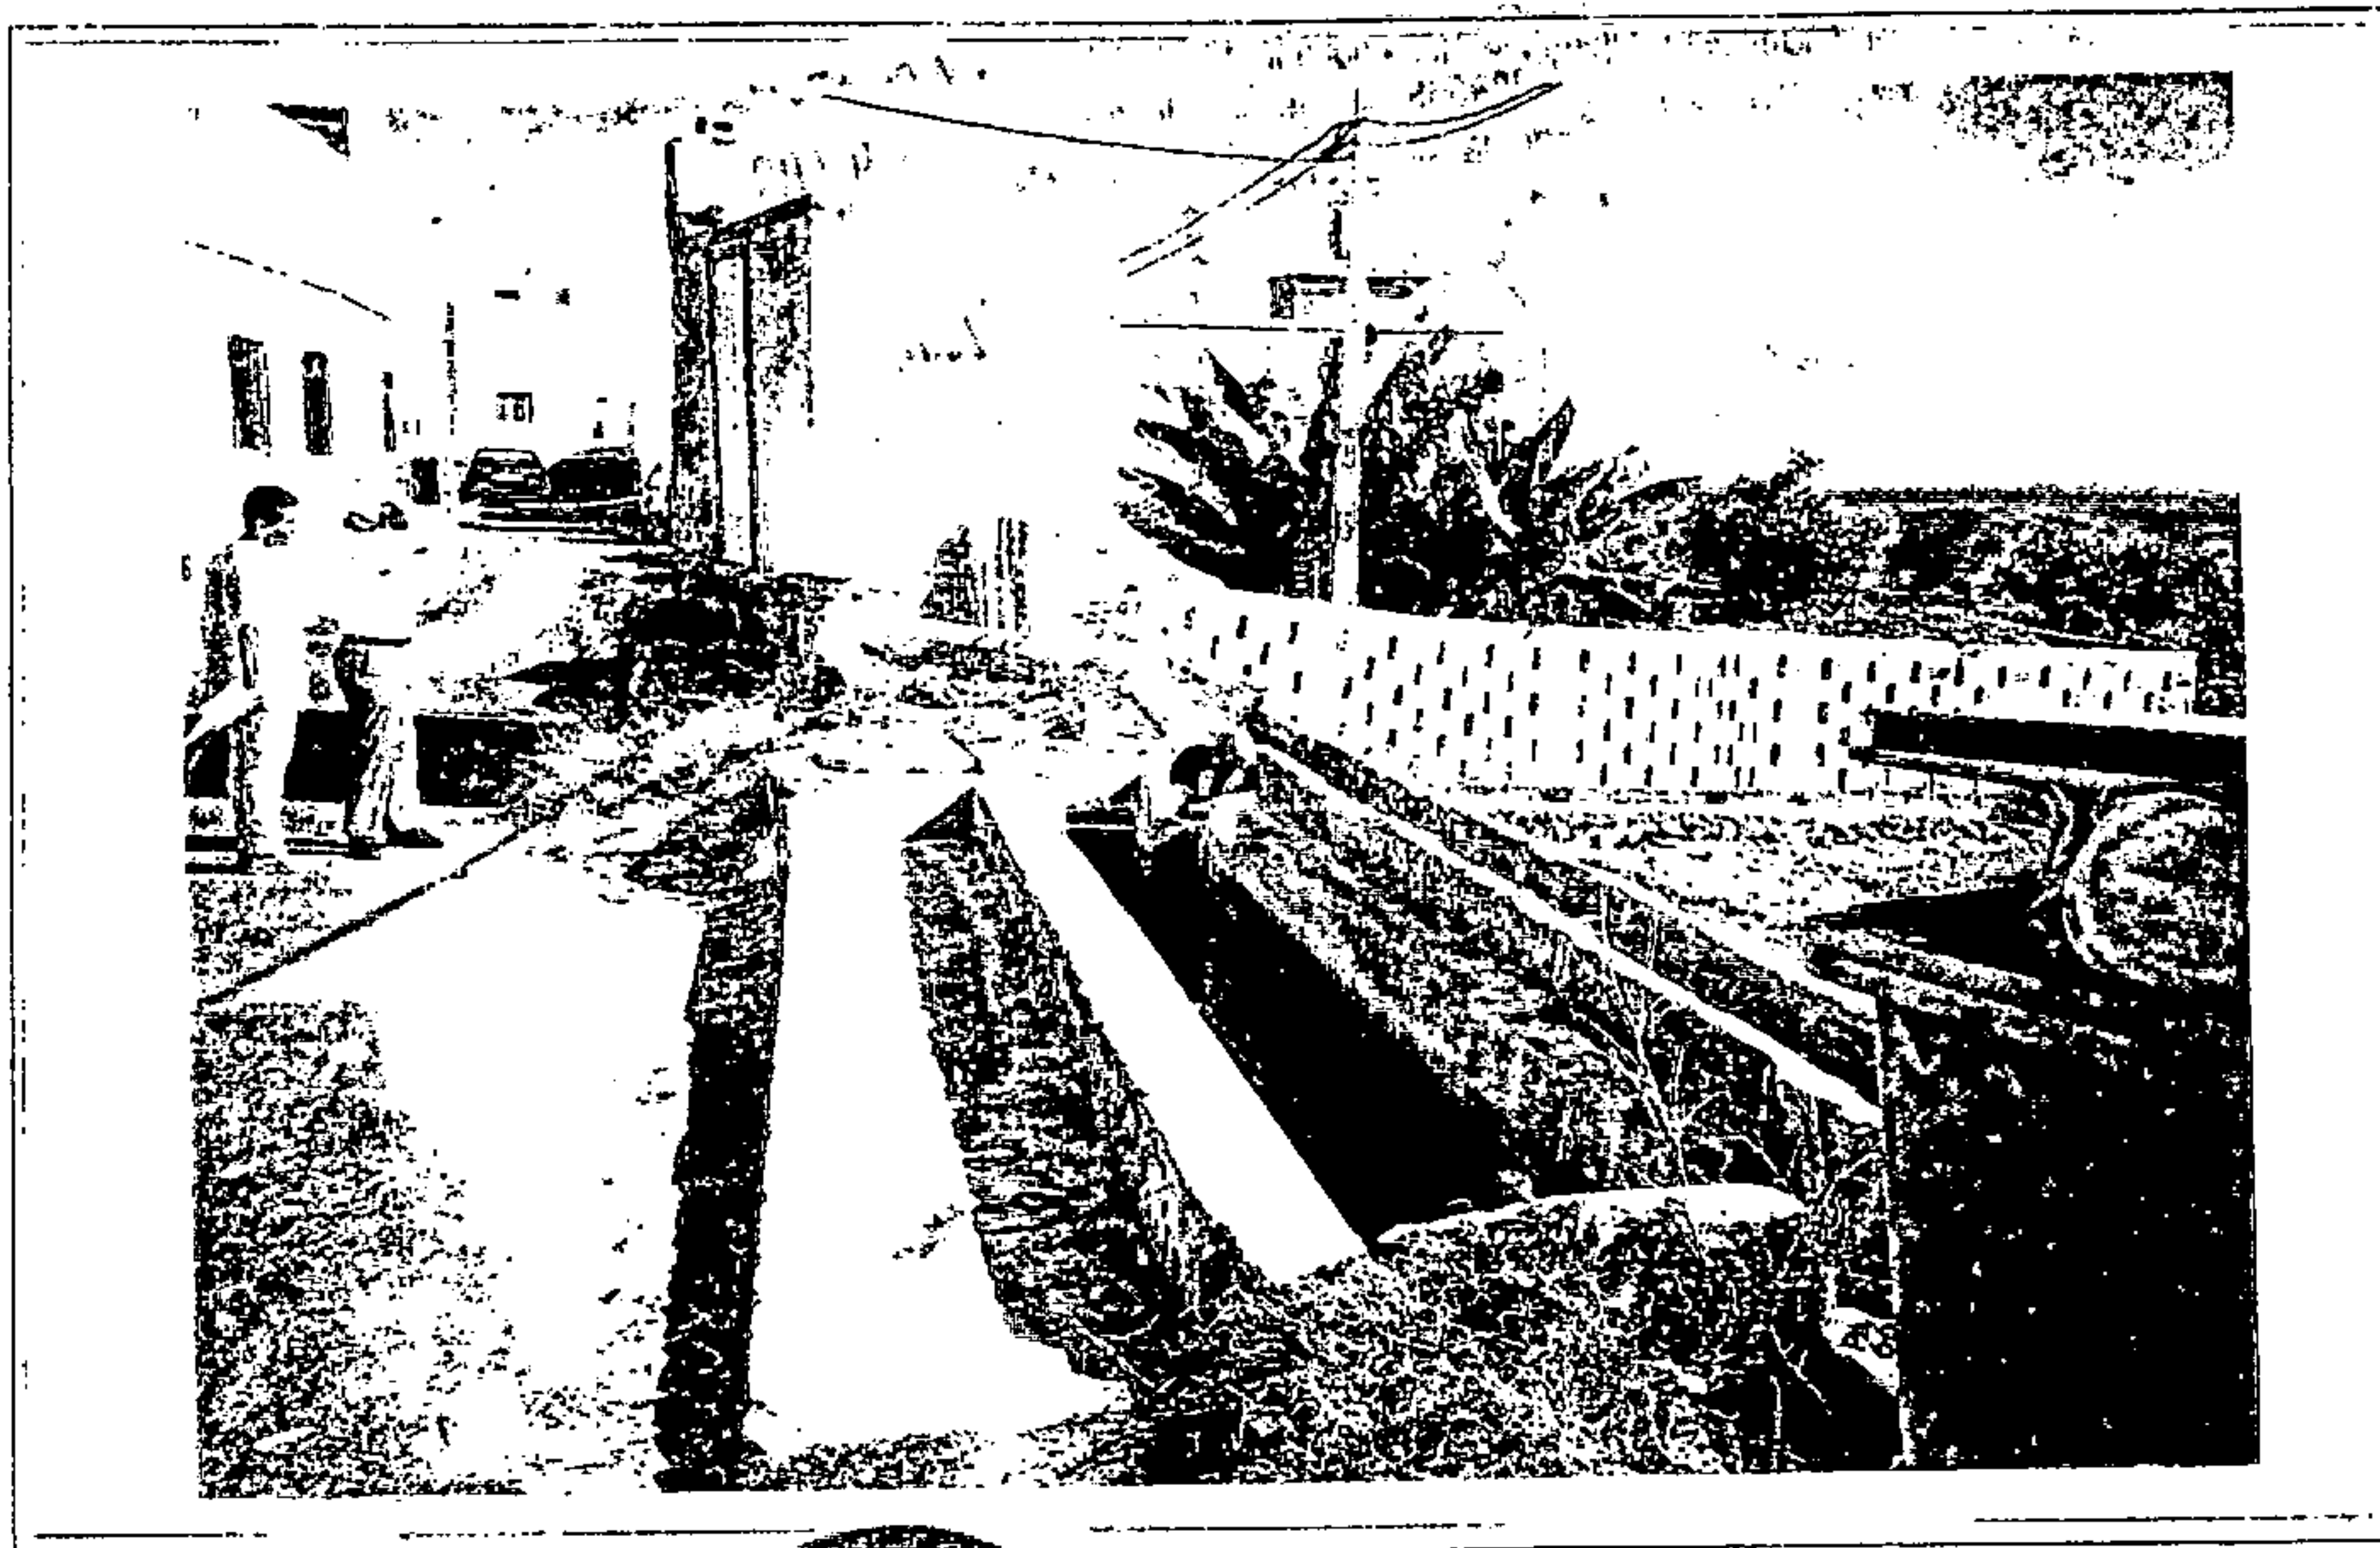
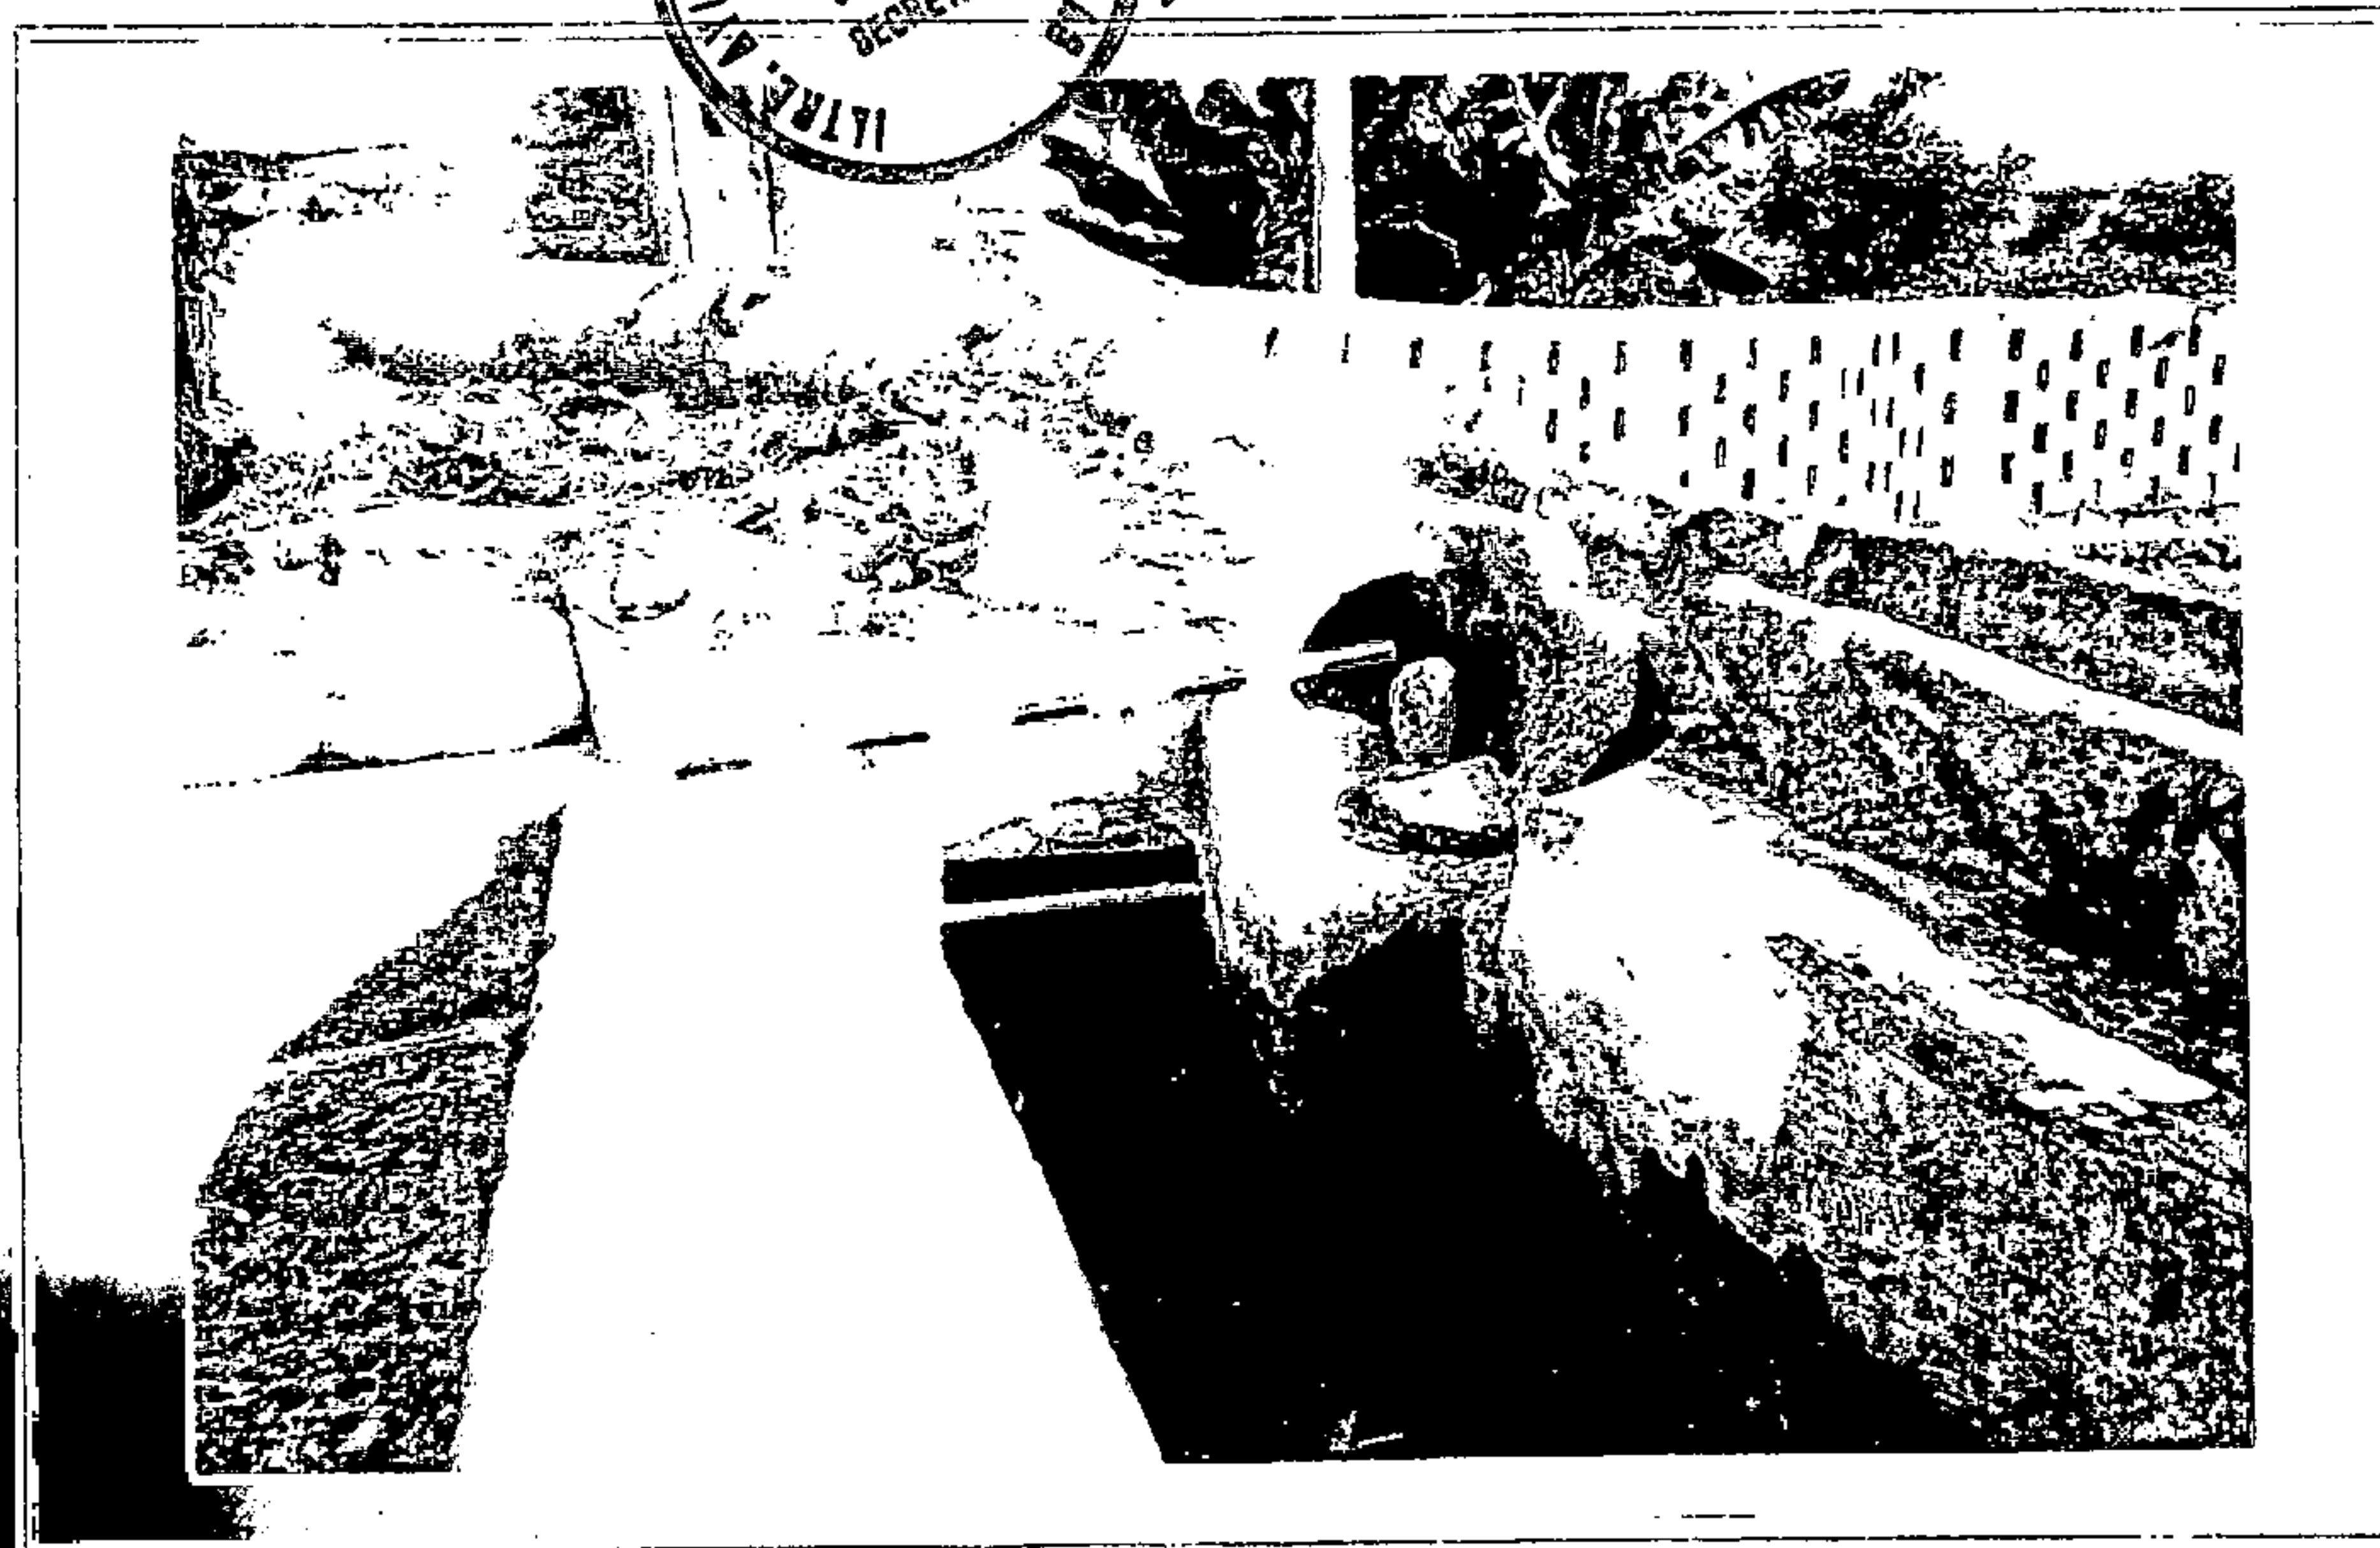
Alteraciones antrópicas: obras, basuras  
(contenedores) y carretera. Alteraciones  
naturales: colonización vegetal y algas.
